» Übersicht

Auftrags-Nr: 1002344622
Besichtigt am: 04.03.2026 11:21
Berichts-Nr: 10158288
FIN: WVVZZZCDXPW530225

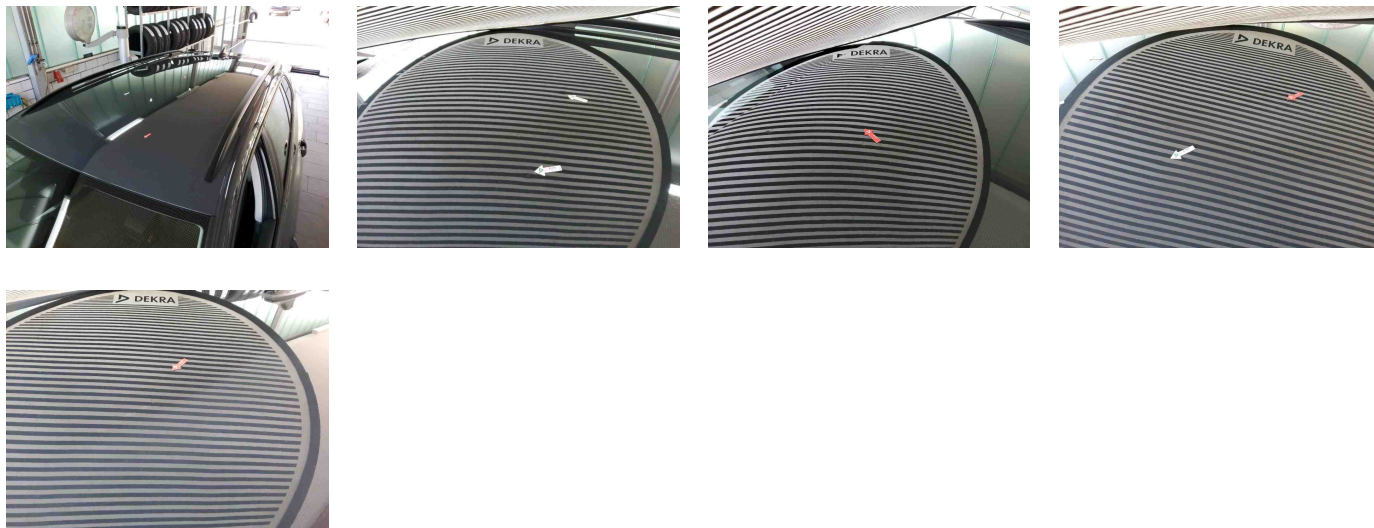
1 - Dach - Hagelschaden - Kaltdrücken (Hagel)

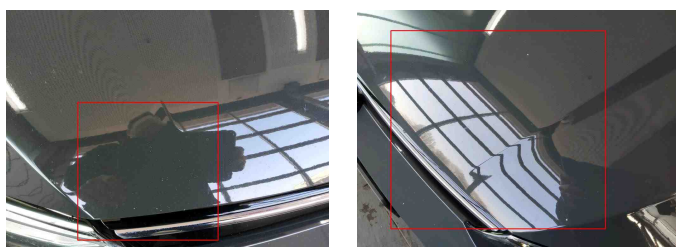
2 - Motorhaube - Steinschlag - Lackieren

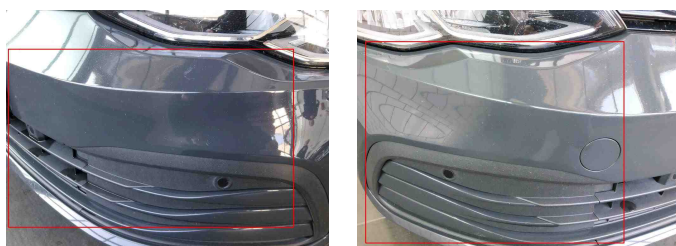
3 - Stoßfänger vorne - Steinschlag - Lackieren
