## » Übersicht

| <b>Berichts-Nr:</b> | 10477433 |

| <b>Hersteller:</b> | Volkswagen |
| <b>Modell:</b> | Passat |

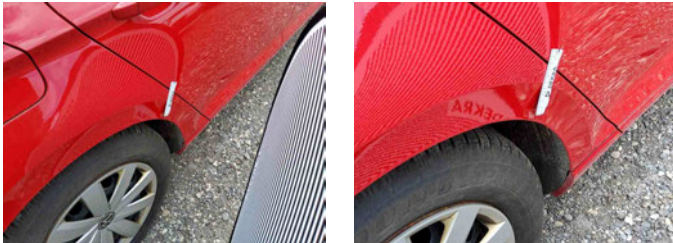
| Nr | Bauteil | Schadensbeschreibung | Reparaturempfehlung |
|---|---|---|---|
| 1 | Seitenwand hinten rechts | Delle(n) | Instandsetzen + lackieren |

1 - Seitenwand hinten rechts - Delle(n) - Instandsetzen + lackieren

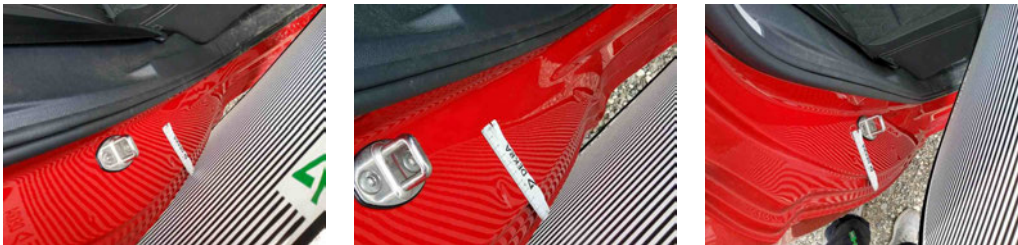
| Nr | Bauteil | Schadensbeschreibung | Reparaturempfehlung |
|---|---|---|---|
| 2 | Einstiegsschweller hinten rechts | Delle(n) | Instandsetzen + lackieren |

2 - Einstiegsschweller hinten rechts - Delle(n) - Instandsetzen + lackieren

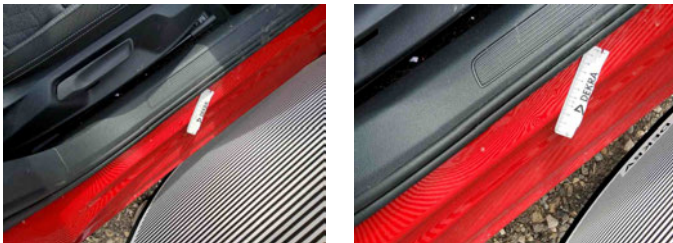
| Nr | Bauteil | Schadensbeschreibung | Reparaturempfehlung |
|---|---|---|---|
| 3 | Einstiegsschweller vorne rechts | Delle(n) | Instandsetzen + lackieren |

3 - Einstiegsschweller vorne rechts - Delle(n) - Instandsetzen + lackieren

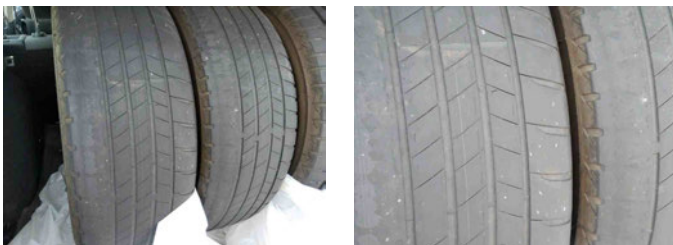
Reifen verkehrssicher: Nein

| Nr | Bauteil | Schadensbeschreibung | Reparaturempfehlung |
|---|---|---|---|
| 4 | Zusätzliche(r) Reifen | Verschlissen | Ersetzen |

4 - Zusätzliche(r) Reifen - Verschlissen - Ersetzen

Zwei Sommerreifen an der Innenseite abgefahren

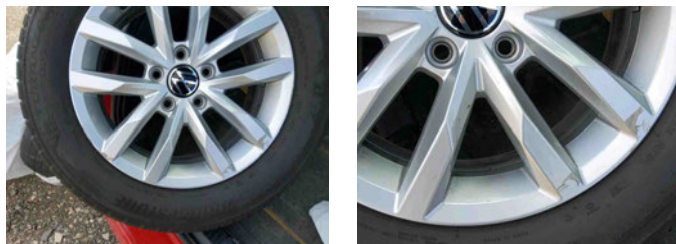
| Nr | Bauteil | Schadensbeschreibung | Reparaturempfehlung |
|---|---|---|---|
| 11 | Zusätzliche Felge(n) | Kratzer | Instandsetzen + lackieren |

## 11 - Zusätzliche Felge(n) - Kratzer - Instandsetzen + lackieren

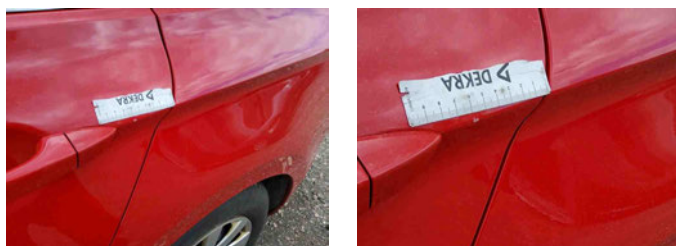
| Nr | Bauteil | Schadensbeschreibung | Reparaturempfehlung |
|---|---|---|---|
| 12 | Tür hinten links | Kratzer | Auslegen + Polieren |

## 12 - Tür hinten links - Kratzer - Auslegen + Polieren

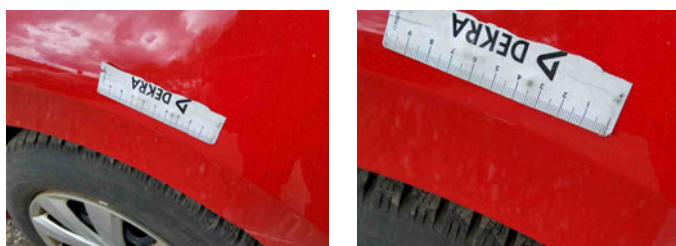
| Nr | Bauteil | Schadensbeschreibung | Reparaturempfehlung |
|---|---|---|---|
| 13 | Seitenwand hinten links | Kratzer | Auslegen + Polieren |

## 13 - Seitenwand hinten links - Kratzer - Auslegen + Polieren

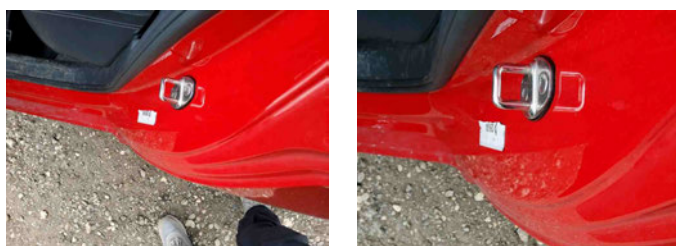
| Nr | Bauteil | Schadensbeschreibung | Reparaturempfehlung |
|---|---|---|---|
| 1 | Einstiegsschweller hinten links | Delle(n) | Akzeptabel (Gebrauchsspur) |

### 1 - Einstiegsschweller hinten links - Delle(n) - Akzeptabel (Gebrauchsspur)
