**VXKUPHNEKN4160174**

## Zustandsbericht

Besichtigungsdatum: 15.06.2026  
**Protokollnummer: 46009553**  
Erstellt durch: Paula Kube  
Besichtigt durch: Demir

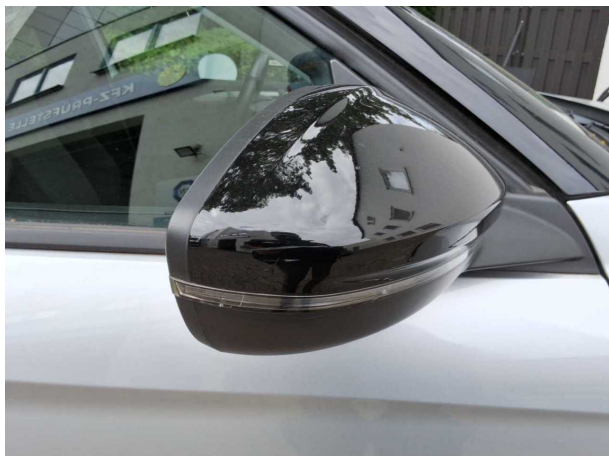
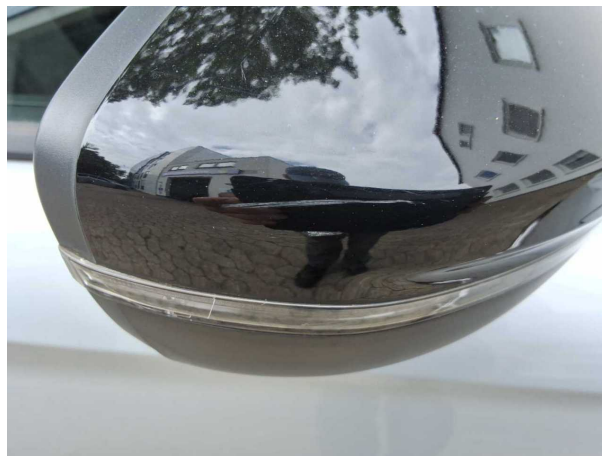
| Nr. | Bauteilgruppe | Beschreibung |
|---|---|---|
| 1 | Außenspiegel rechts | Abdeckkappe - Kratzer - Smart Repair |

**Beschädigung #1:** Außenspiegel rechts: Abdeckkappe - Kratzer - Smart Repair

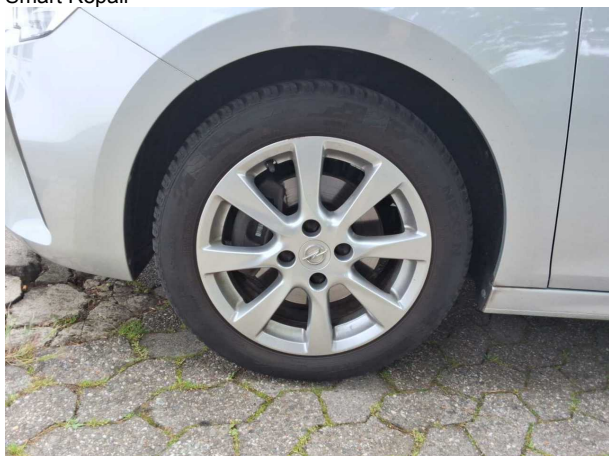
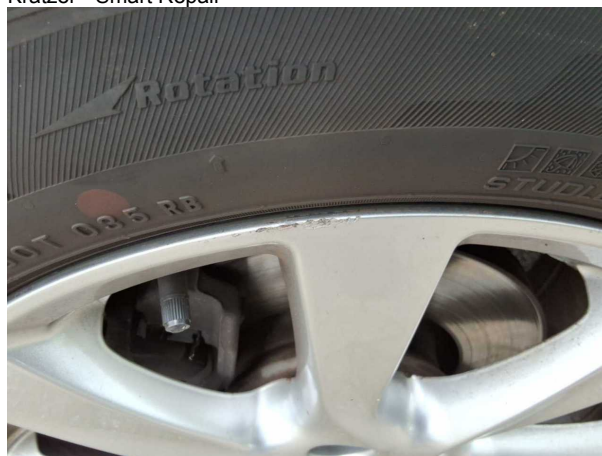
| Nr. | Bauteilgruppe | Beschreibung |
|---|---|---|
| 2 | Rad/Reifen | Leichtmetallfelge vorn links - Kratzer - erneuern |

**Beschädigung #2:** Rad/Reifen: Leichtmetallfelge vorn links - Kratzer - erneuern

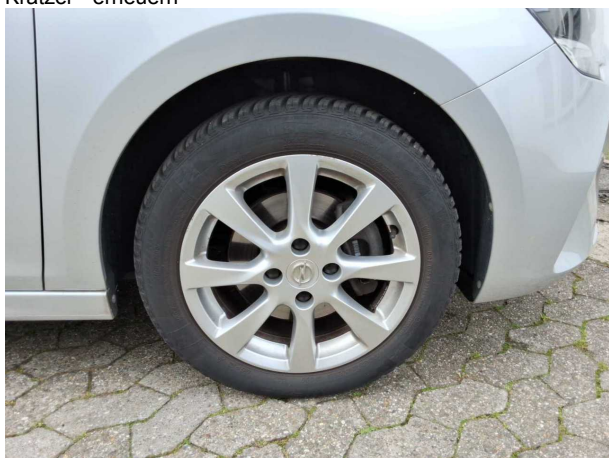
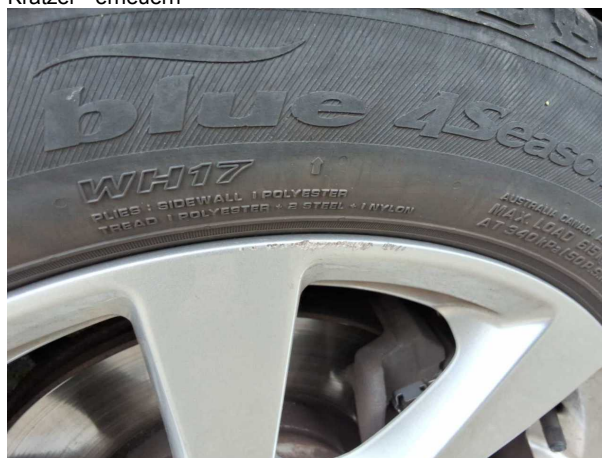
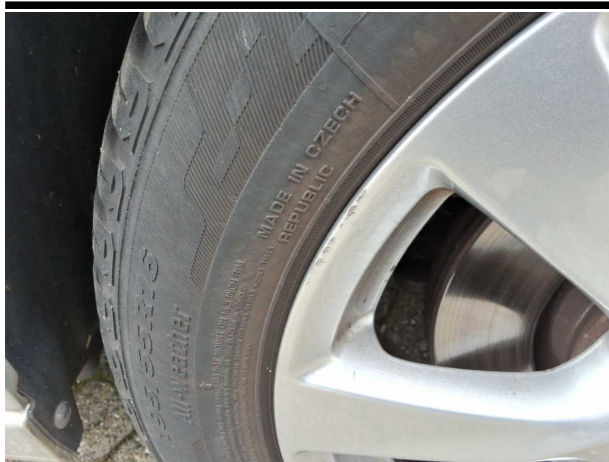
| Nr. | Bauteilgruppe | Beschreibung |
|---|---|---|
| 3 | Rad/Reifen | Leichtmetallfelge vorn rechts - Kratzer - erneuern |

**Beschädigung #3:** Rad/Reifen: Leichtmetallfelge vorn rechts - Kratzer - erneuern

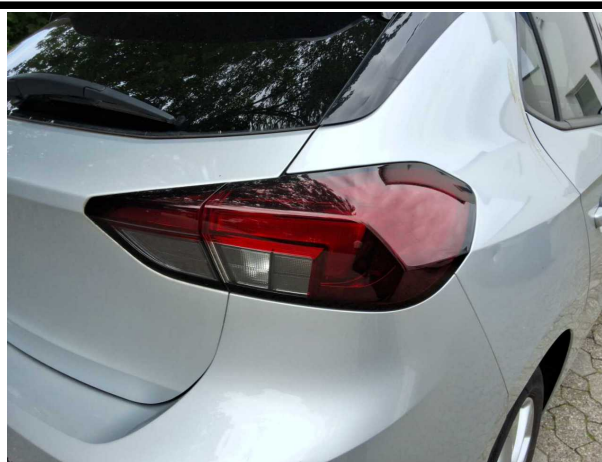
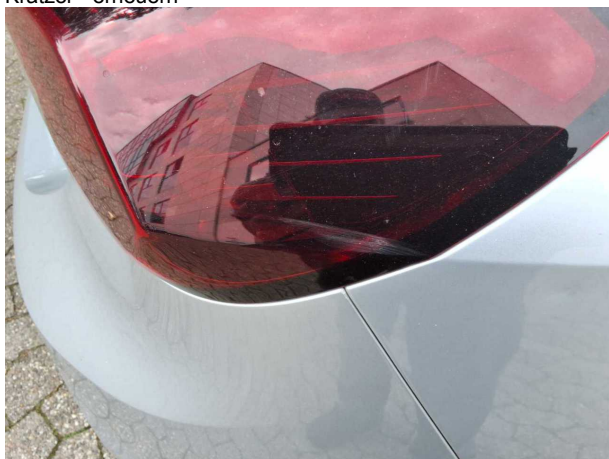
| Nr. | Bauteilgruppe | Beschreibung |
|---|---|---|
| 4 | Stoßfänger hinten | Rückstrahler rechts - Kratzer - erneuern |

**Beschädigung #4:** Stossfänger hinten: Rückstrahler rechts - Kratzer - erneuern

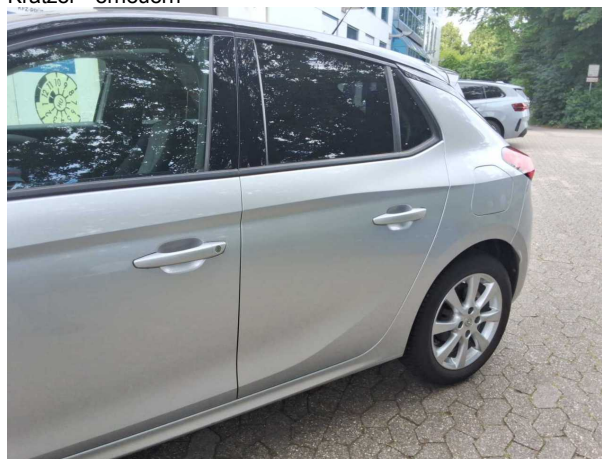
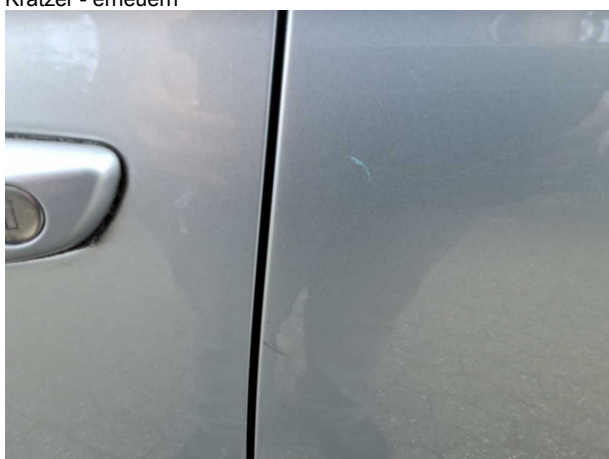
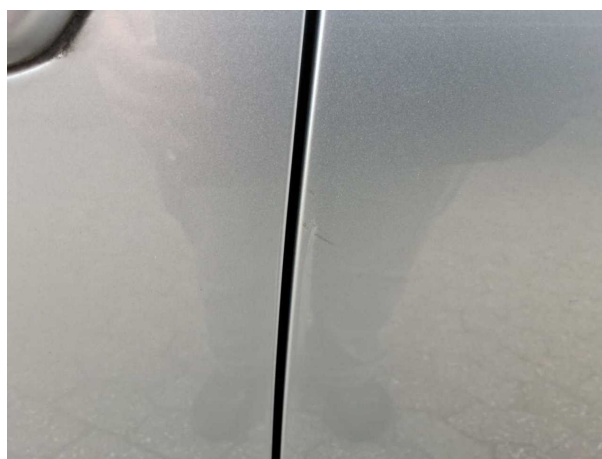
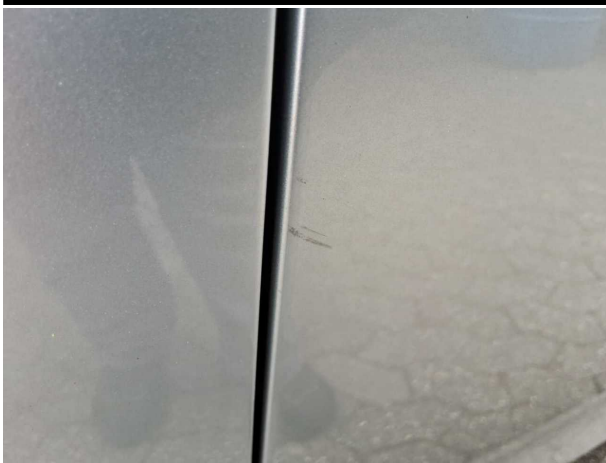
| Nr. | Bauteilgruppe | Beschreibung |
|---|---|---|
| 6 | Tür hinten links | Tür - Kratzer - lackieren |

**Beschädigung #6:** Tür hinten links: Tür - Kratzer - lackieren

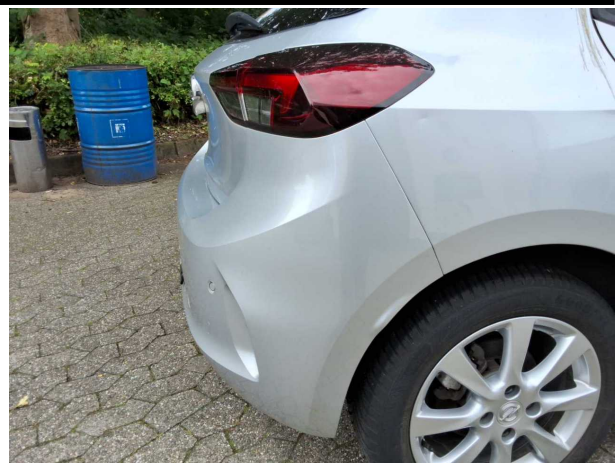
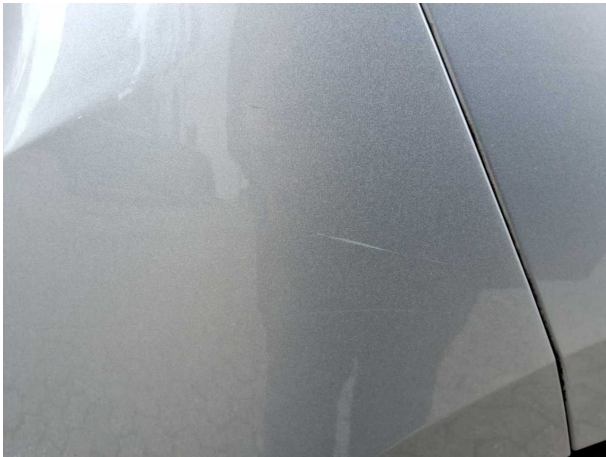
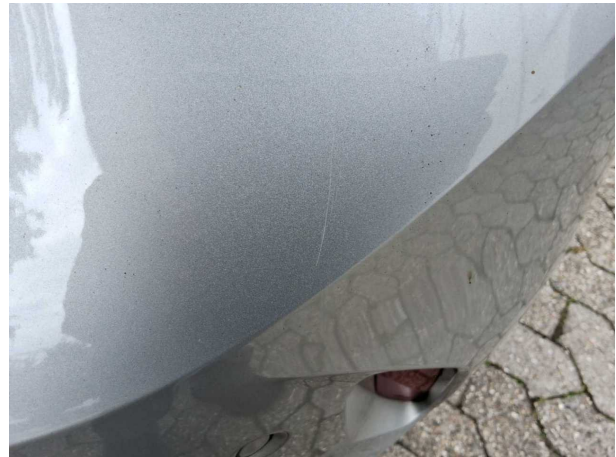
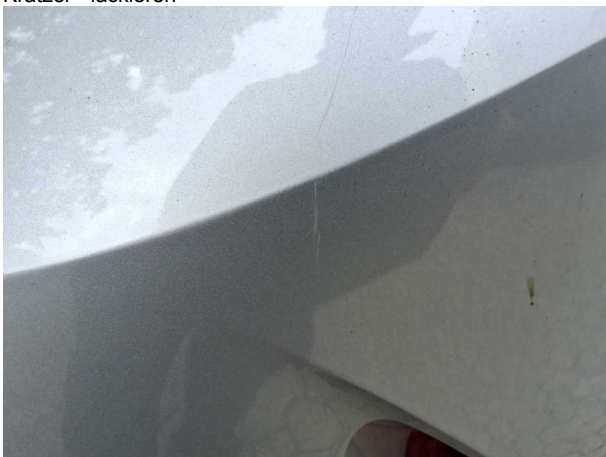
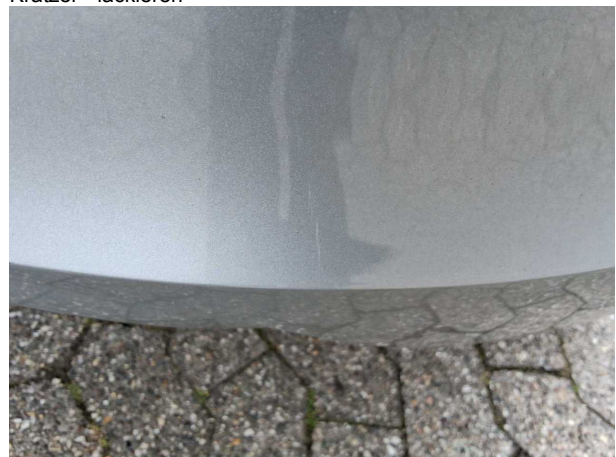
| Nr. | Bauteilgruppe | Beschreibung |
|---|---|---|
| 7 | Stoßfänger hinten | Stoßfänger hinten - Kratzer - lackieren |

**Beschädigung #7:** Stossfänger hinten: Stossfänger hinten - Kratzer - lackieren

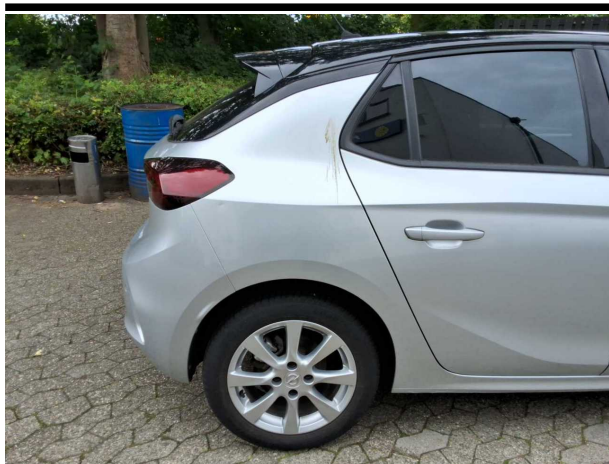
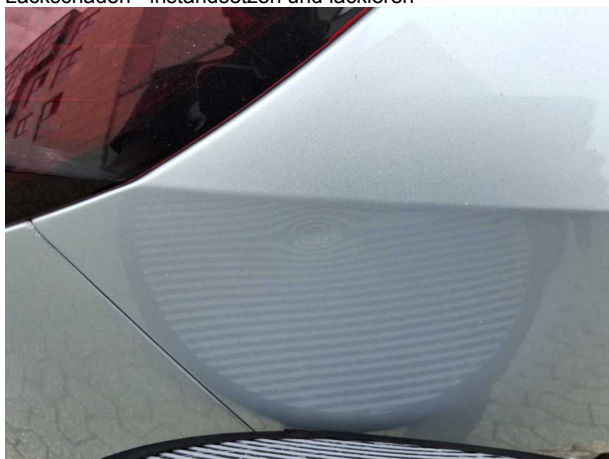
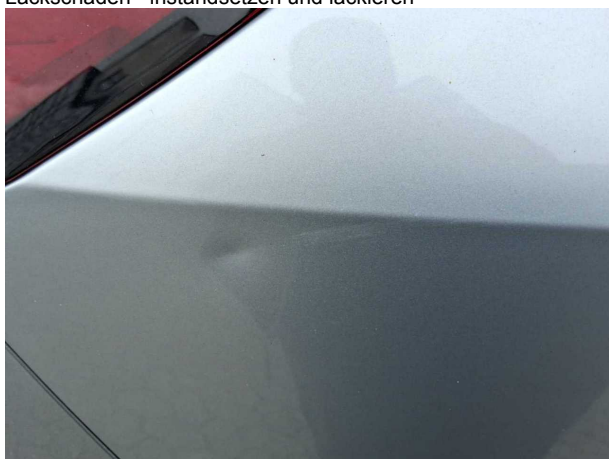
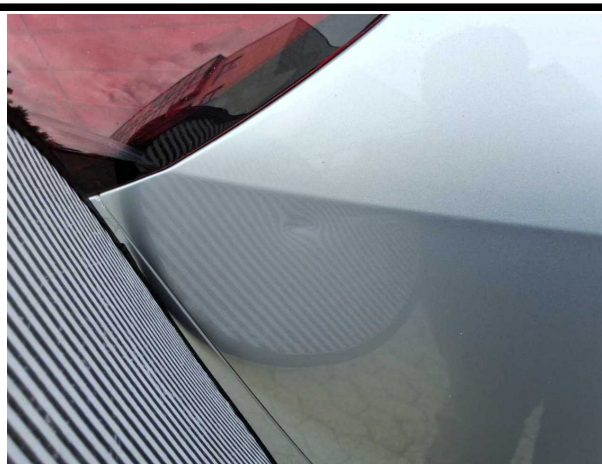
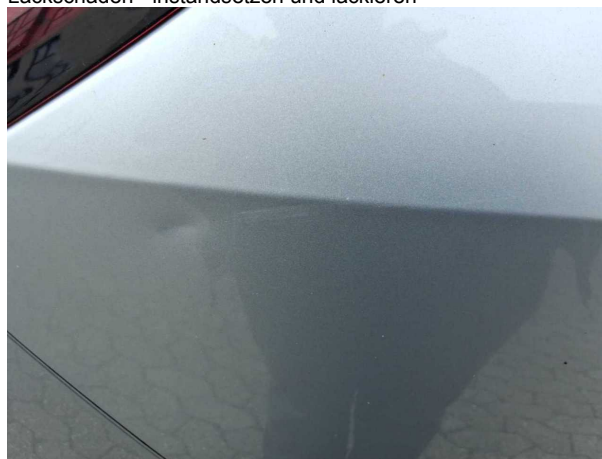
| Nr. | Bauteilgruppe | Beschreibung |
|---|---|---|
| 8 | Seitenwand rechts | Seitenwand - Delle / Lackschaden - instandsetzen und lackieren |

**Beschädigung #8:** Seitenwand rechts: Seitenwand - Delle / Lackschaden - instandsetzen und lackieren

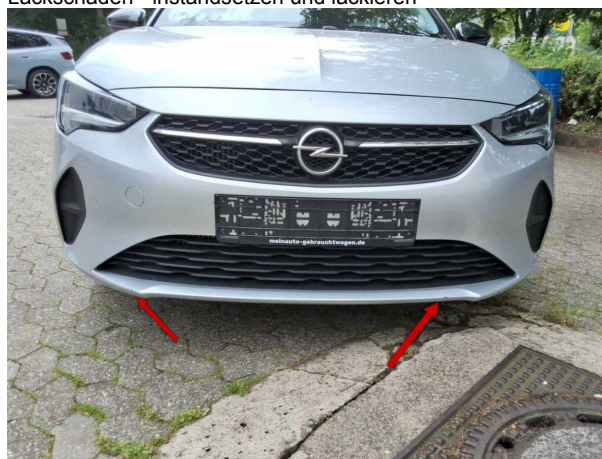
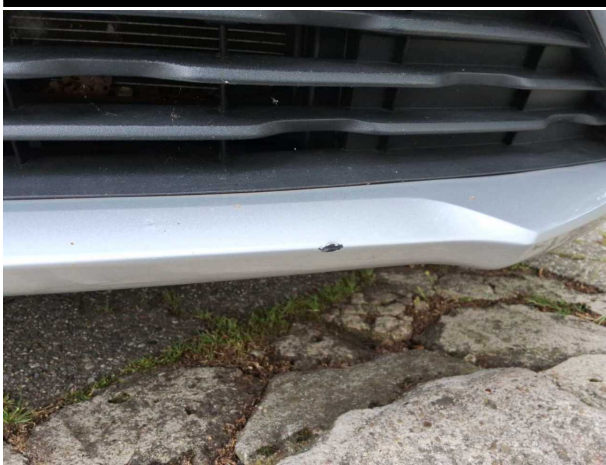
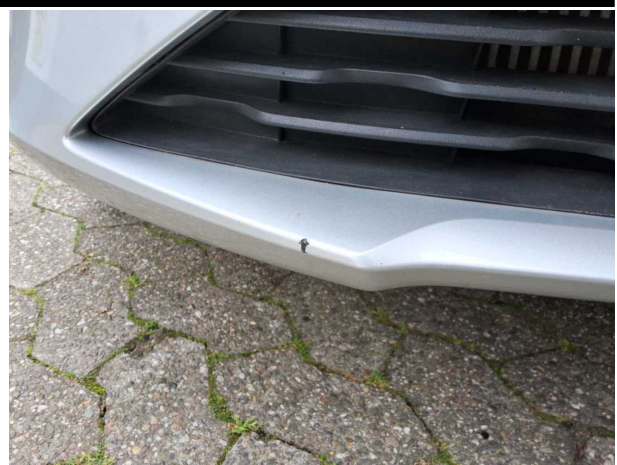
| Nr. | Bauteilgruppe | Beschreibung |
|---|---|---|
| 9 | Stoßfänger vorn | Stoßfänger vorn - Kratzer - lackieren |

**Beschädigung #9:** Stossfänger vorn: Stossfänger vorn - Kratzer - lackieren
