## Zustandsbericht

| Berichtsnummer : | 0000000928605-DE968 | | |

#### Kia ProCeed (CD)(2018->) GT

| Erstzulassung / Baujahr: | 23.06.2021 / 2021 | Besichtigungsdatum/-ort: | 30.06.2026 21465 Reinbek |

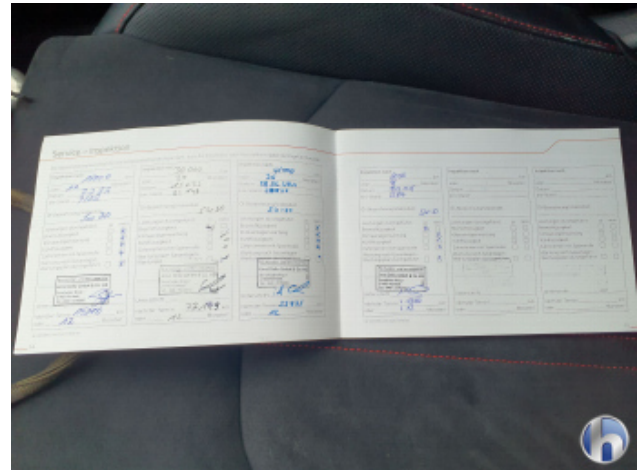
Serviceheft/Nachweis

| <b>Hinweis:</b> | *Serviceintervall nach Herstellervorgaben überzogen / fehlt (12 Monate / 15.000 km) Kostenerweiterung durch Verlust der Herstellergarantie möglich. |

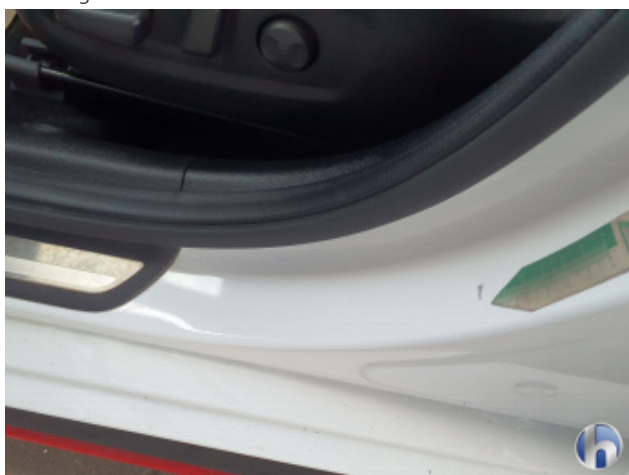
| | Bauteil | Schaden | Rep.-Art |
|---|---|---|---|
| 1. | Schweller - Links | Kratzer | Smart Repair |

1. Schweller - Links  
Kratzer - Smart Repair

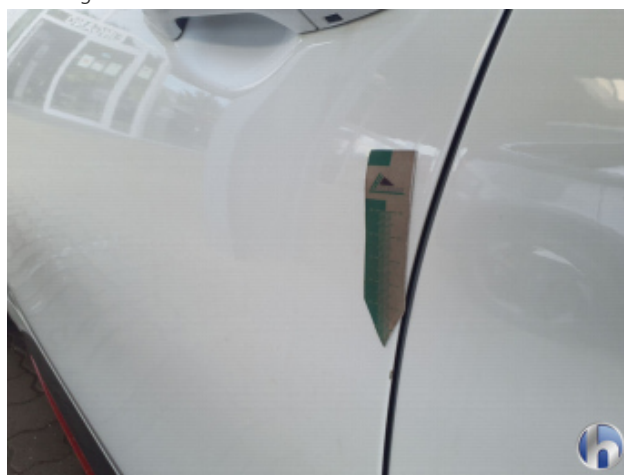
| | Bauteil | Schaden | Rep.-Art |
|---|---|---|---|
| 2. | Tür Vorne - Links | Gebrauchsspuren | Ohne Reparatur |

2. Tür Vorne - Links  
Gebrauchsspuren - Ohne Reparatur

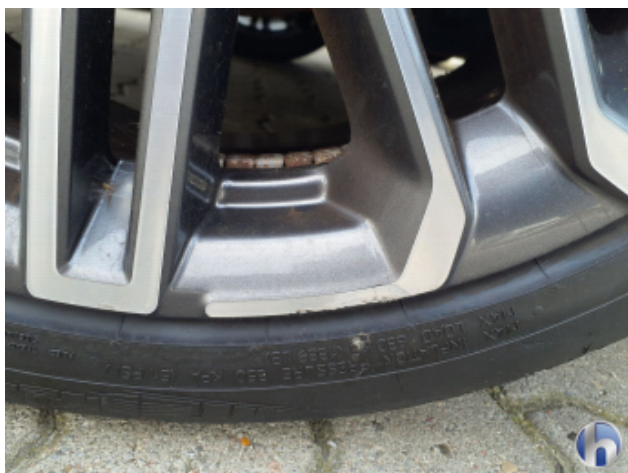
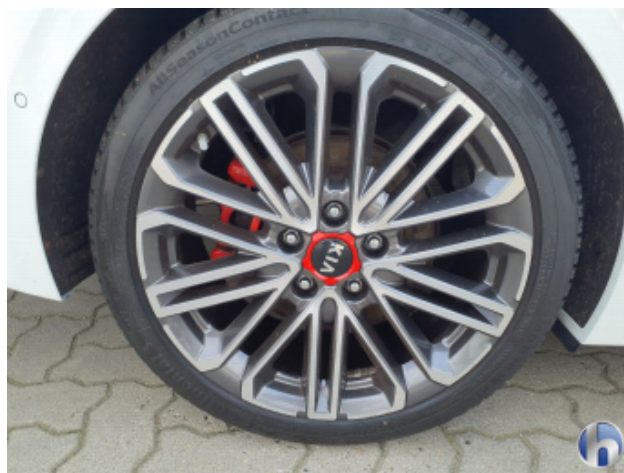
| | Bauteil | Schaden | Rep.-Art |
|---|---|---|---|
| 3. | Felge Hinten - Rechts | Beschädigt | Smart Repair |

3. Felge Hinten - Rechts  
**Beschädigt - Smart Repair**

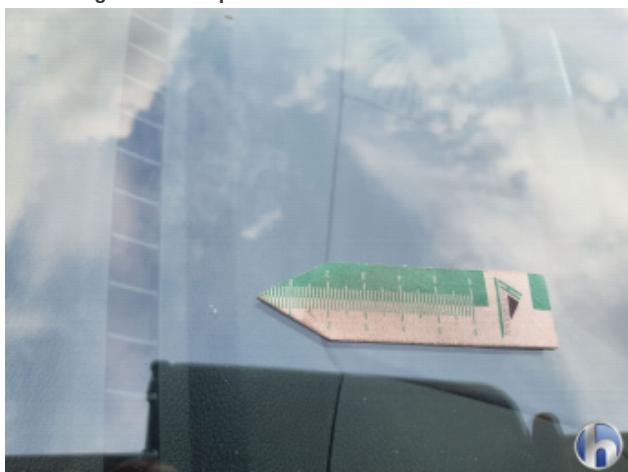
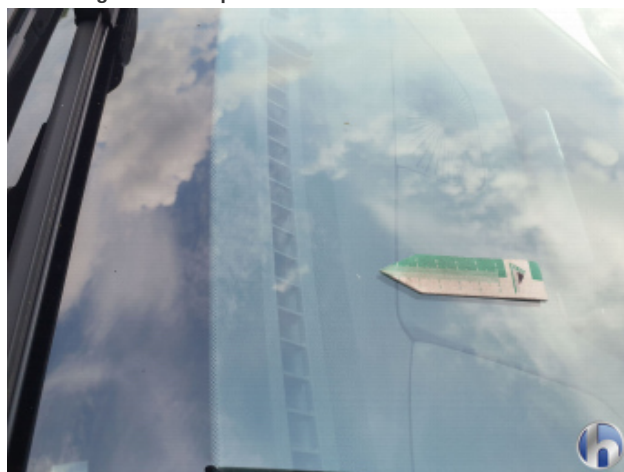
| | Bauteil | Schaden | Rep.-Art |
|---|---|---|---|
| 4. | Windschutzscheibe | Gebrauchsspuren | Ohne Reparatur |

4. Windschutzscheibe  
**Gebrauchsspuren - Ohne Reparatur**

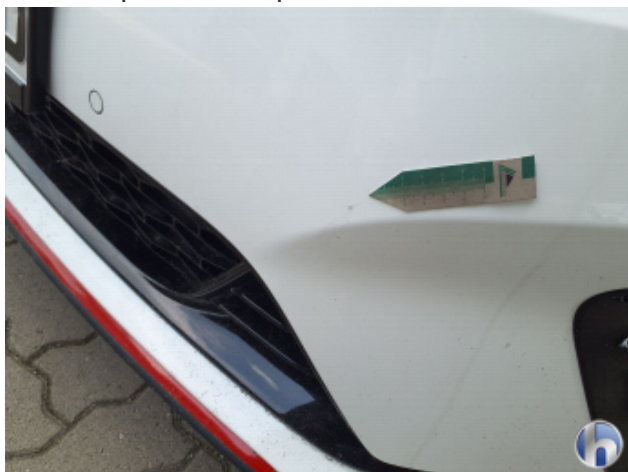
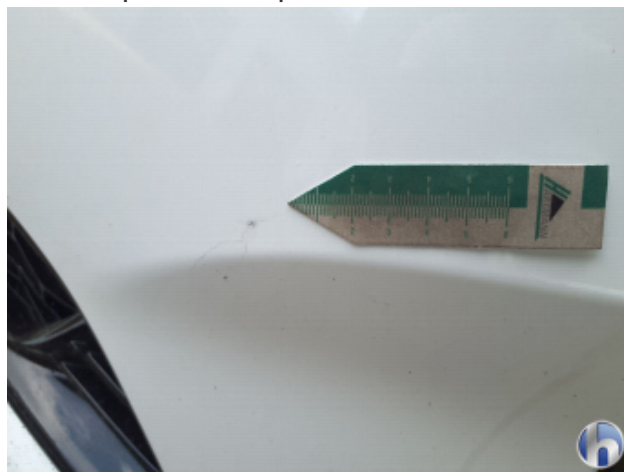
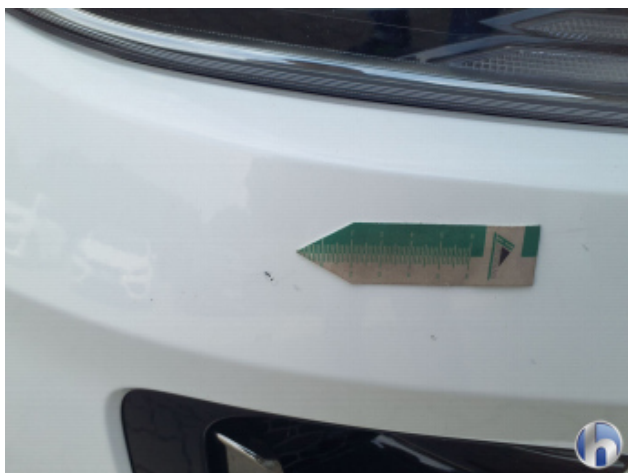
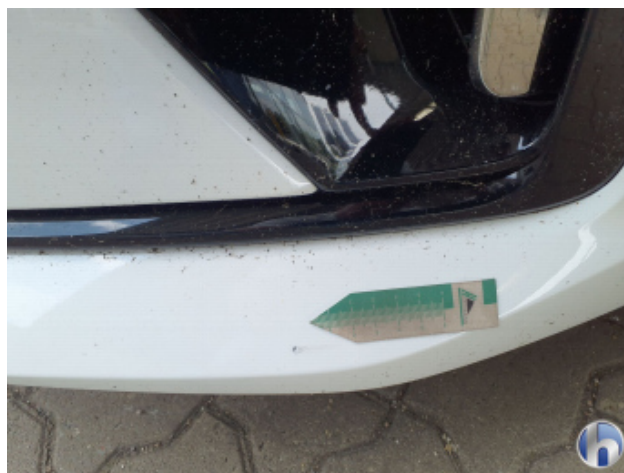
| | Bauteil | Schaden | Rep.-Art |
|---|---|---|---|
| 5. | Stoßfänger Vorne | Beschädigt | Instandsetzen und Lackieren |

5. Stoßfänger Vorne  
**Beschädigt - Instandsetzen und Lackieren**

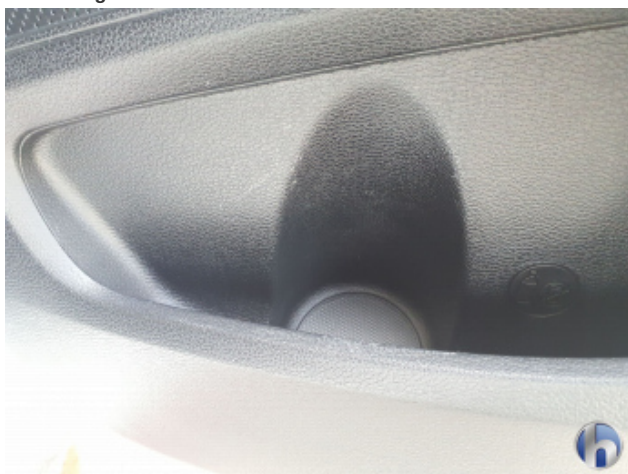
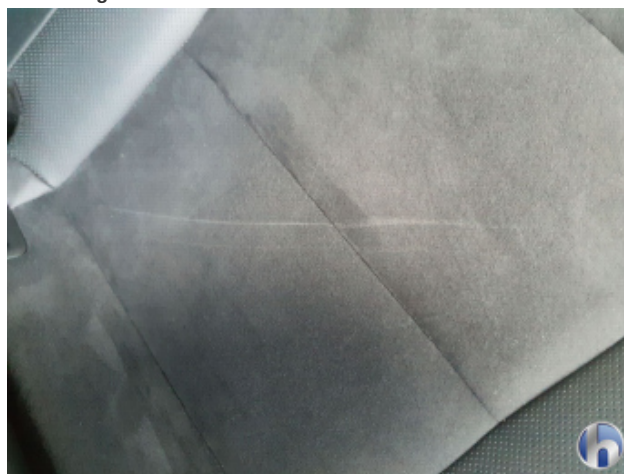
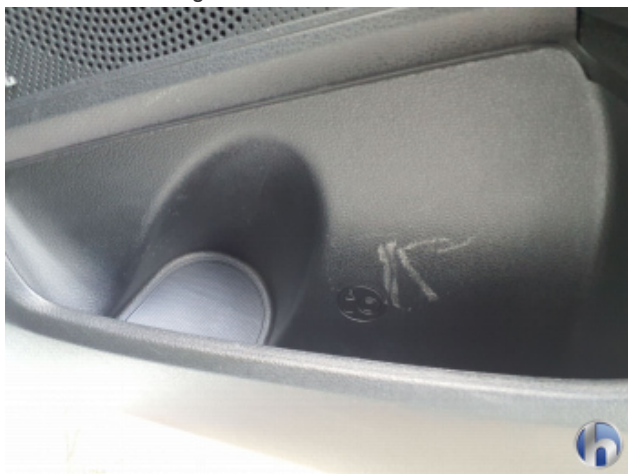
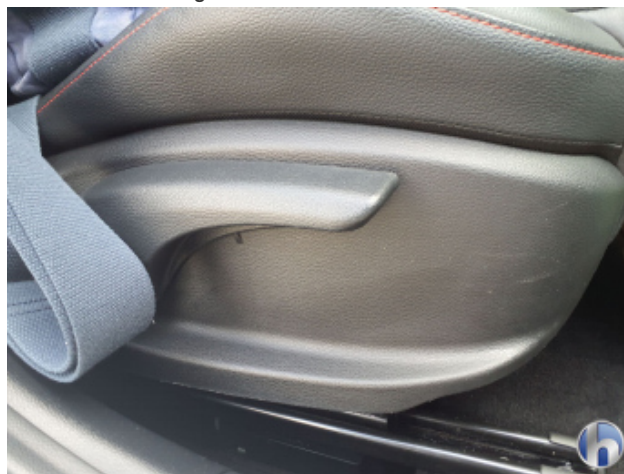
| | Bauteil | Schaden | Rep.-Art |
|---|---|---|---|
| 6. | Sitz Innenraum rechts vorne | Verschmutzt | Reinigen |

6. Sitz Innenraum rechts vorne  
**Verschmutzt - Reinigen**
