Zustandsbericht

Kunde :	Allane SE	Amtl. Kennzeichen :	N-DK 246
Berichtsnummer :	000000923879-DE613		
Referenznummer:	31191821

Hyundai Tucson (NX)(12.2020->) Select 2WD

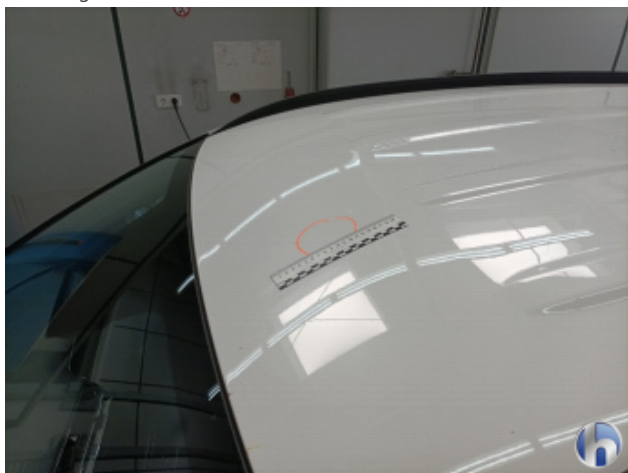
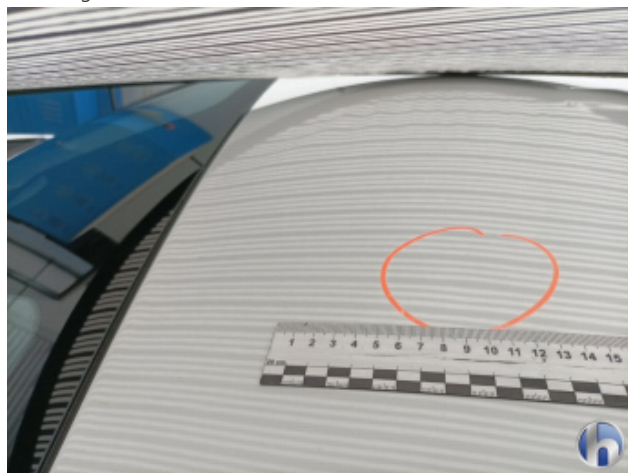
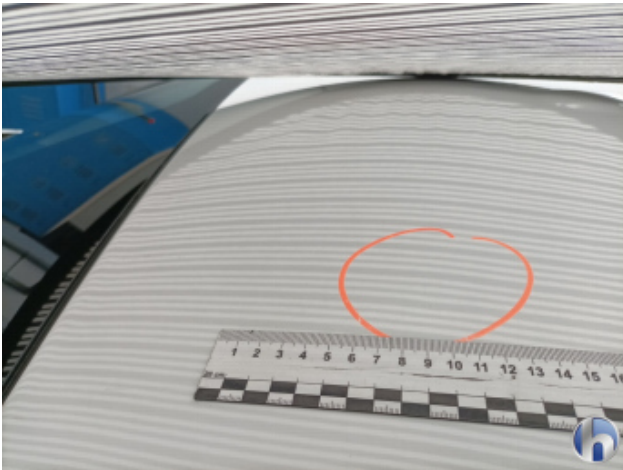
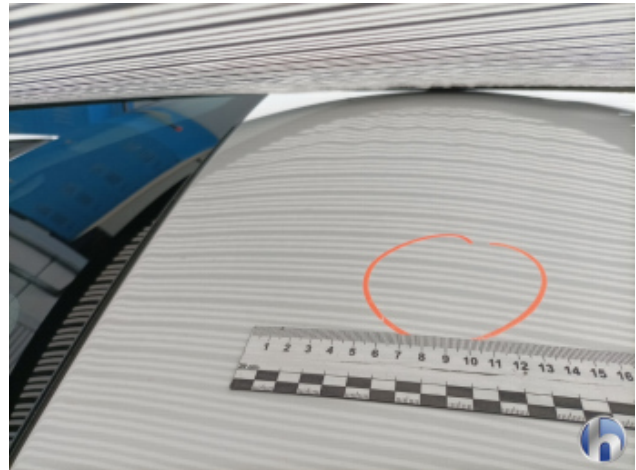
Bauteil	Schaden	Rep.-Art
1.	Dach	Delle	Sanft Instandsetzen
2.	Felge Hinten - Rechts	Kratzer	Smart Repair

1. Dach
Delle - Sanft Instandsetzen

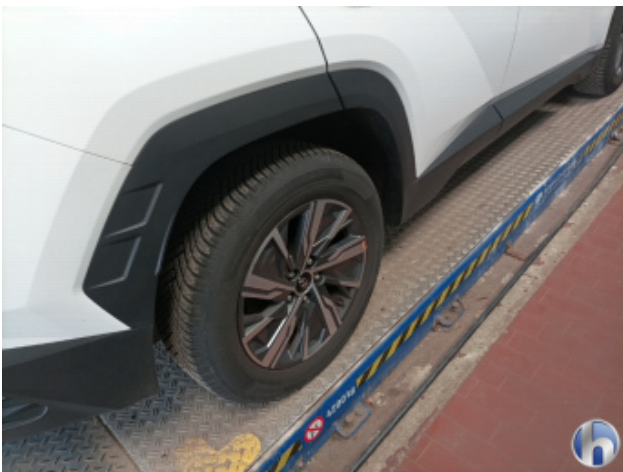
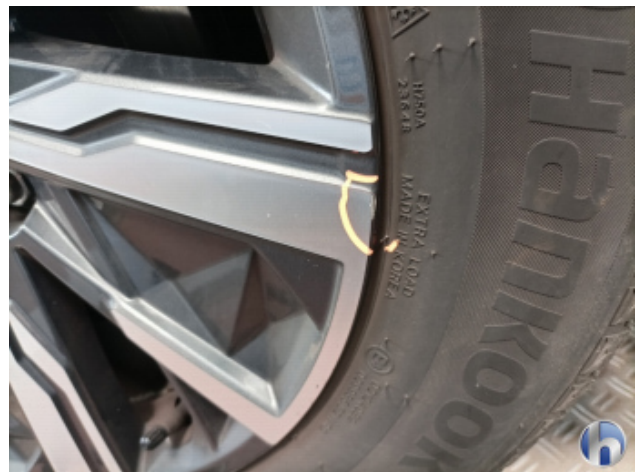
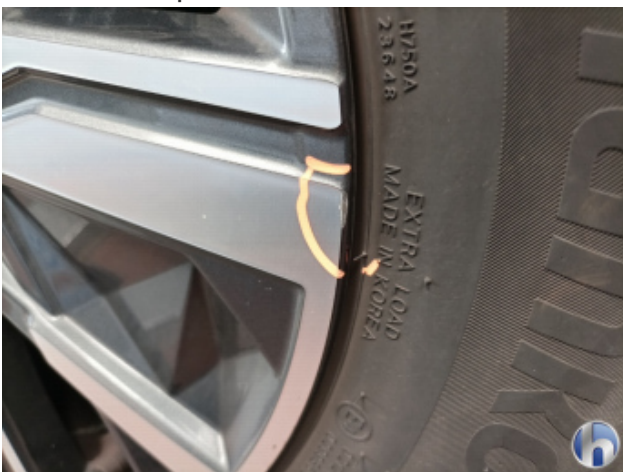
2. Felge Hinten - Rechts
Kratzer - Smart Repair
