| <b>Berichts-Nr:</b> | 10451986 |

# Zustandsbericht

- Protokoll der Fahrzeugbewertung -

Berichts-Nr: 10451986  
vom: 20.04.2026

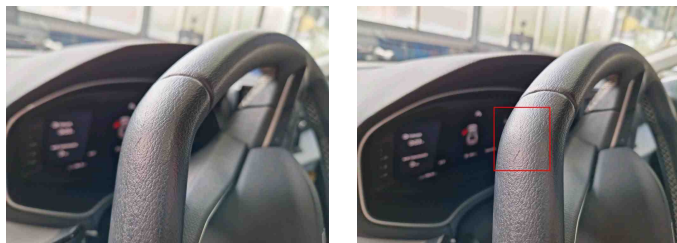
| Nr | Bauteil | Schadensbeschreibung | Reparaturempfehlung |
|---|---|---|---|
| 1 | Lenkrad | Kratzer | Akzeptabel (Gebrauchsspur) |

1 - Lenkrad - Kratzer - Akzeptabel (Gebrauchsspur)

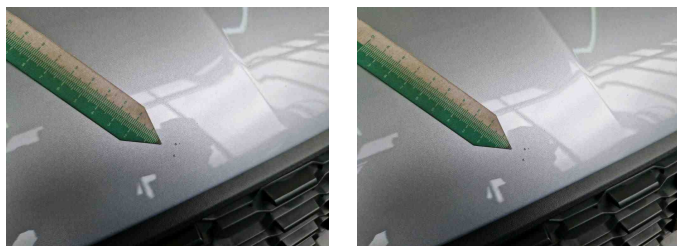
| Nr | Bauteil | Schadensbeschreibung | Reparaturempfehlung |
|---|---|---|---|
| 2 | Motorhaube | Steinschlag | Akzeptabel (Gebrauchsspur) |

2 - Motorhaube - Steinschlag - Akzeptabel (Gebrauchsspur)

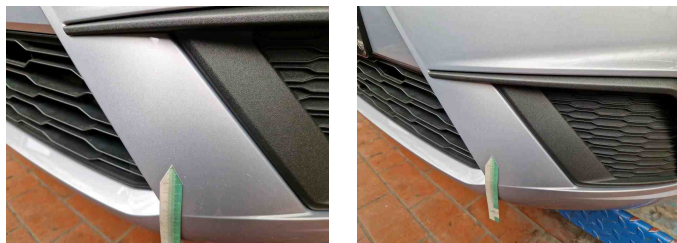
| Nr | Bauteil | Schadensbeschreibung | Reparaturempfehlung |
|---|---|---|---|
| 3 | Stoßfänger vorne | Steinschlag | Akzeptabel (Gebrauchsspur) |

3 - Stoßfänger vorne - Steinschlag - Akzeptabel (Gebrauchsspur)

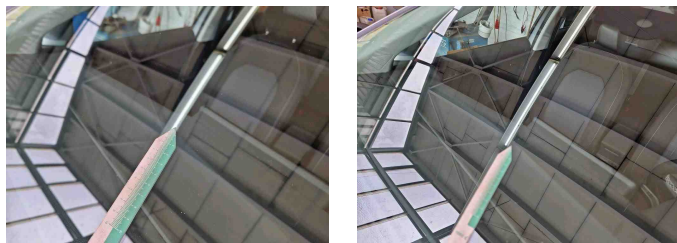
| Nr | Bauteil | Schadensbeschreibung | Reparaturempfehlung |
|---|---|---|---|
| 4 | Windschutzscheibe | Steinschlag | Akzeptabel (Gebrauchsspur) |

4 - Windschutzscheibe - Steinschlag - Akzeptabel (Gebrauchsspur)

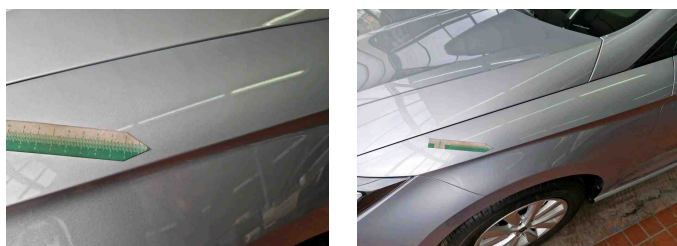
| Nr | Bauteil | Schadensbeschreibung | Reparaturempfehlung |
|---|---|---|---|
| 5 | Kotflügel vorne links | Steinschlag | Akzeptabel (Gebrauchsspur) |

5 - Kotflügel vorne links - Steinschlag - Akzeptabel (Gebrauchsspur)
