**Fahrzeug:** **BMW ix3 80KWH INSPIRING Auto Sports Utility Vehicle 5-türig 0 ccm 286 PS / 210 KW Elektrisch Automatik**

## Zustandsbericht

**TÜV SÜD Auto Service GmbH**    **Besichtigungsort**  
Römeräcker 1                      SAP Walldorf  
76351 Linkenheim - Hochstetten    69190 Walldorf

Besichtigungsdatum: 08.06.2026  
**Protokollnummer: 45800669**  
Anlieferungsdatum: 08.06.2026

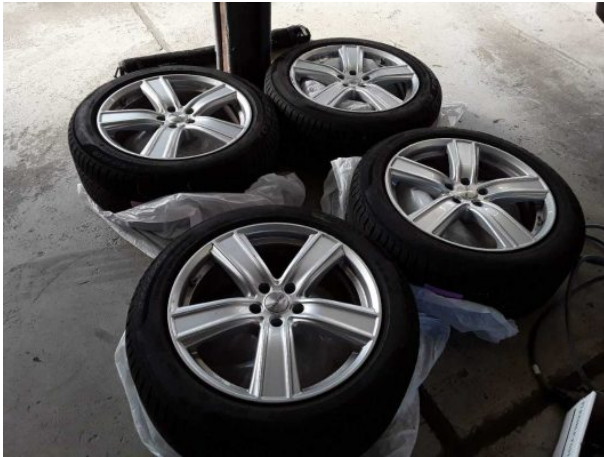
**Beschädigung #1:** 2.Radsatz: 3 Leichtmetallfelgen - verkratzt / verschürft - kein Abzug

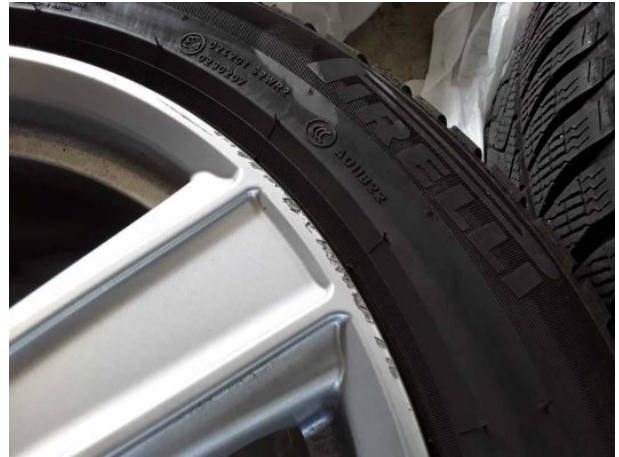
**Beschädigung #1:** 2.Radsatz: 3 Leichtmetallfelgen - verkratzt / verschürft - kein Abzug

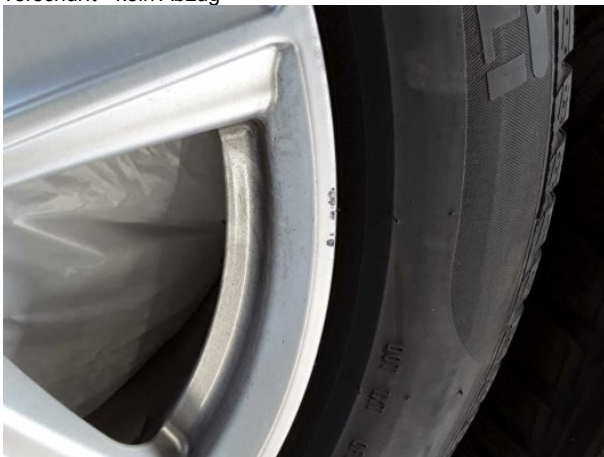
**Beschädigung #1:** 2.Radsatz: 3 Leichtmetallfelgen - verkratzt / verschürft - kein Abzug

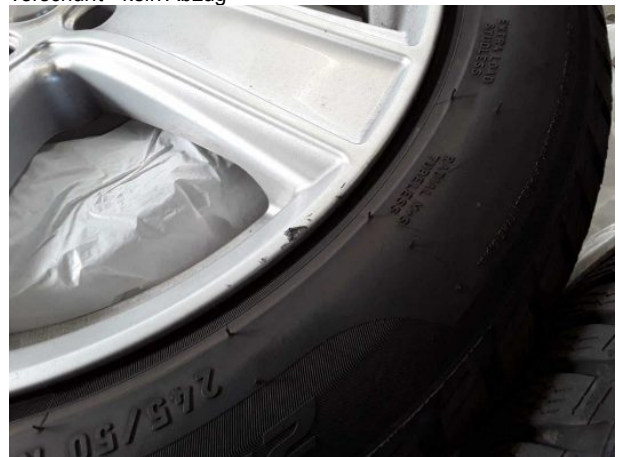
**Beschädigung #1:** 2.Radsatz: 3 Leichtmetallfelgen - verkratzt / verschürft - kein Abzug

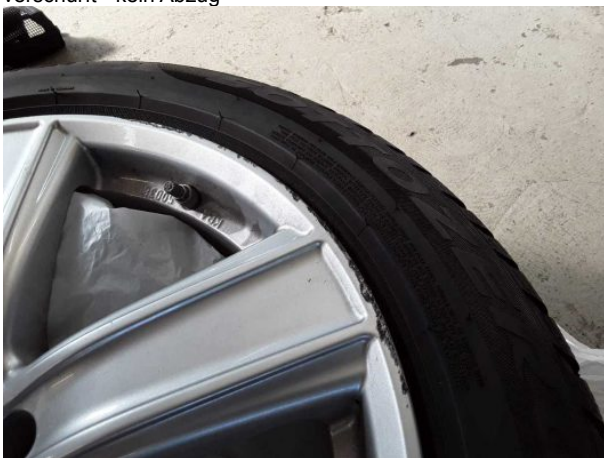
**Beschädigung #1:** 2.Radsatz: 3 Leichtmetallfelgen - verkratzt / verschürft - kein Abzug

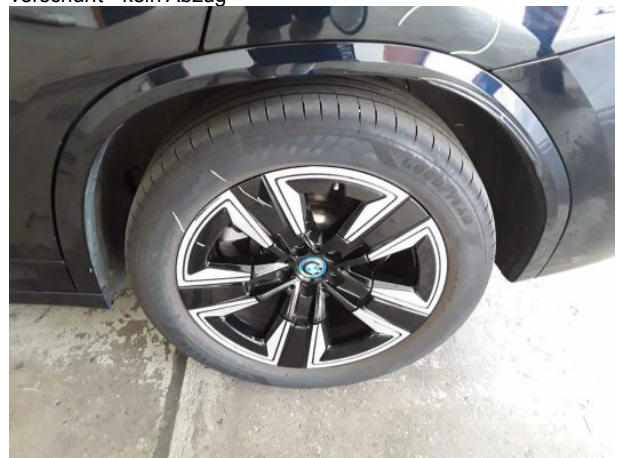
**Beschädigung #2:** Rad/Reifen: Radblende vorn links (Abdeckung) - verkratzt / verschürft - erneuern

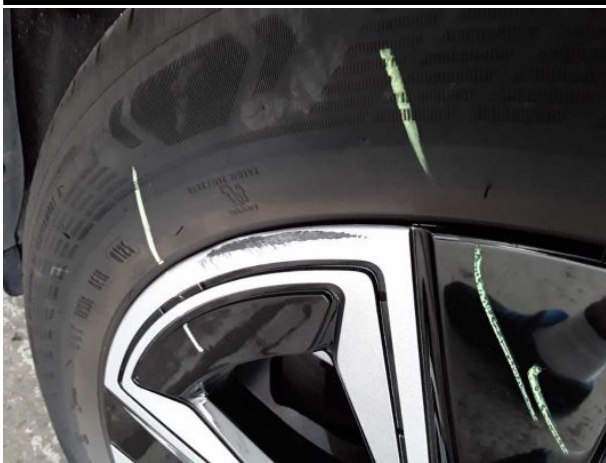
**Beschädigung #2:** Rad/Reifen: Radblende vorn links (Abdeckung)  
- verkratzt / verschürft - erneuern

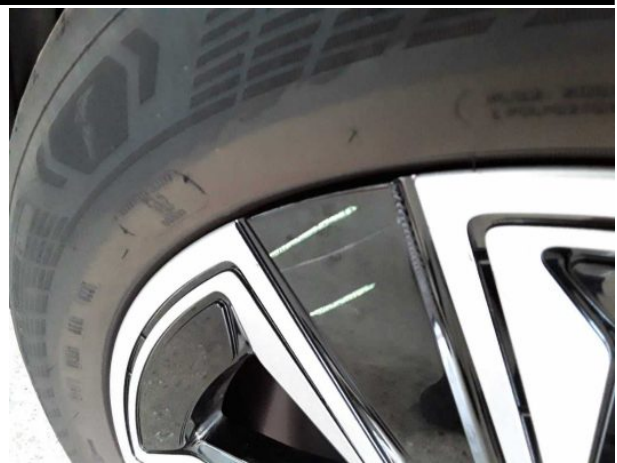
**Beschädigung #3:** Rad/Reifen: Radblende vorn links  
(Abdeckung) - verkratzt / verschürft - erneuern

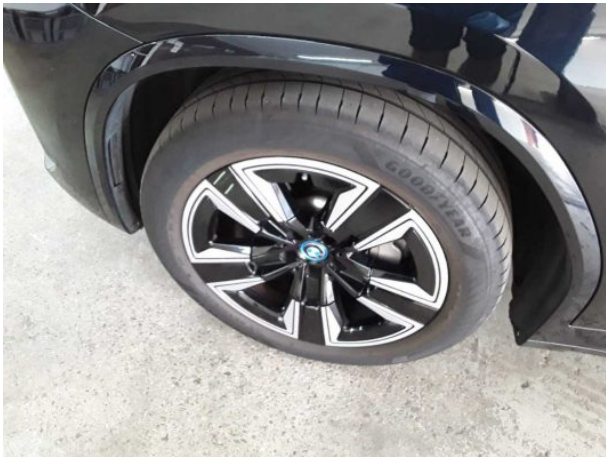
**Beschädigung #3:** Rad/Reifen: Radblende vorn links (Abdeckung)  
- verkratzt / verschürft - erneuern

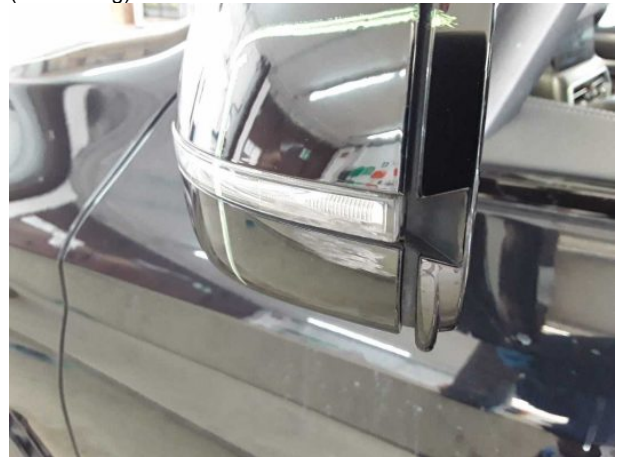
**Beschädigung #5:** Blinkleuchte: Spiegel links - verkratzt /  
verschürft - erneuern

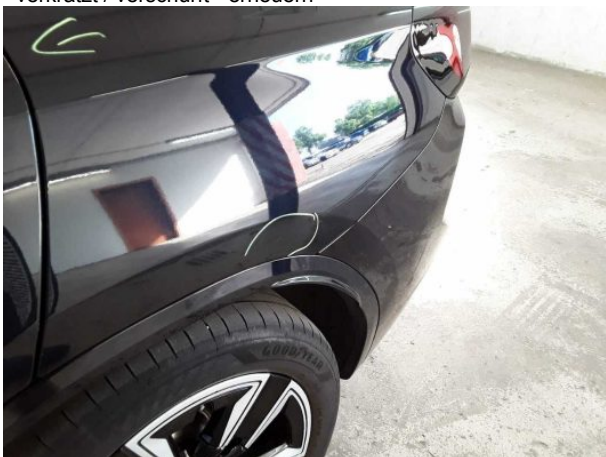
**Beschädigung #6:** Seitenwand links: Seitenwand - Delle /  
Lackschaden - Smart Repair

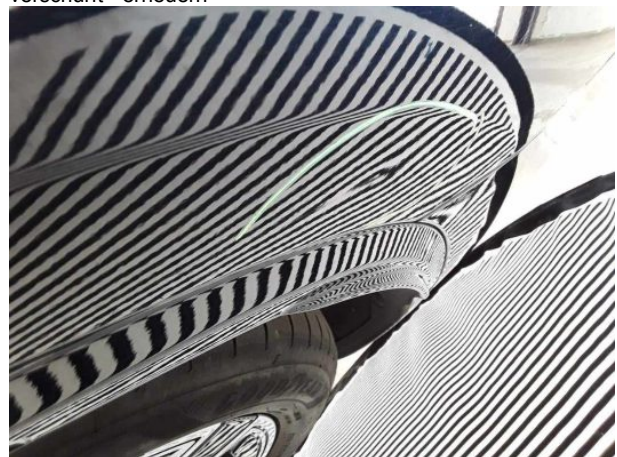
**Beschädigung #6:** Seitenwand links: Seitenwand - Delle /  
Lackschaden - Smart Repair

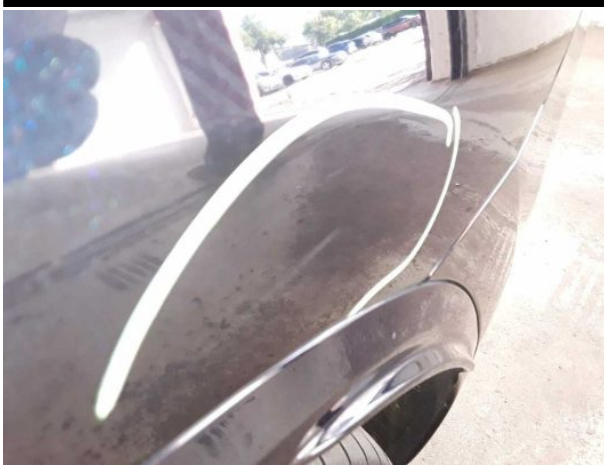
**Beschädigung #6:** Seitenwand links: Seitenwand - Delle / Lackschaden - Smart Repair

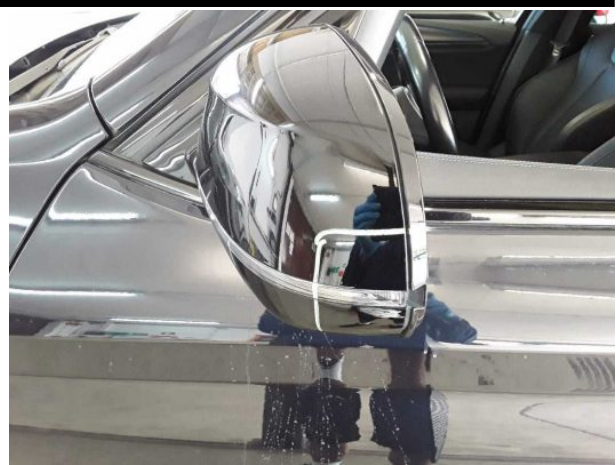
**Beschädigung #7:** Außenspiegel links: Spiegelgehäuse - verkratzt / verschürft - Smart Repair

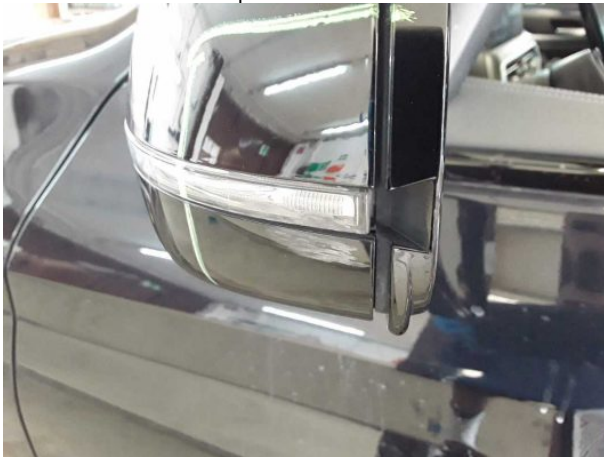
**Beschädigung #7:** Außenspiegel links: Spiegelgehäuse - verkratzt / verschürft - Smart Repair

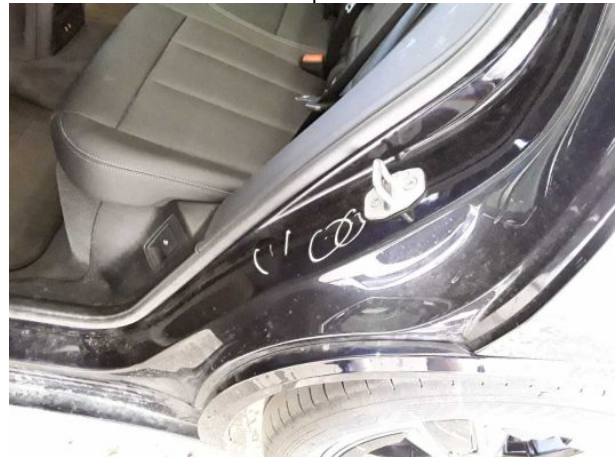
**Beschädigung #8:** Seitenwand links: Einstieg - Delle / Lackschaden - instandsetzen und lackieren

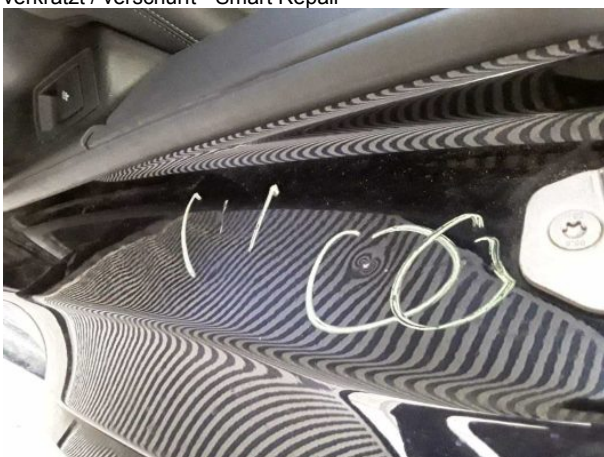
**Beschädigung #8:** Seitenwand links: Einstieg - Delle / Lackschaden - instandsetzen und lackieren

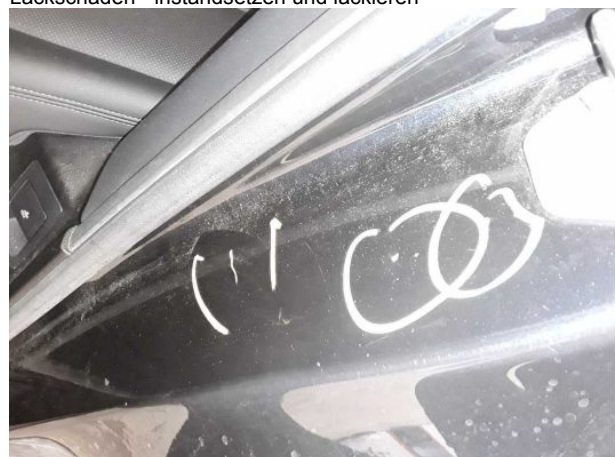
**Beschädigung #8:** Seitenwand links: Einstieg - Delle / Lackschaden - instandsetzen und lackieren

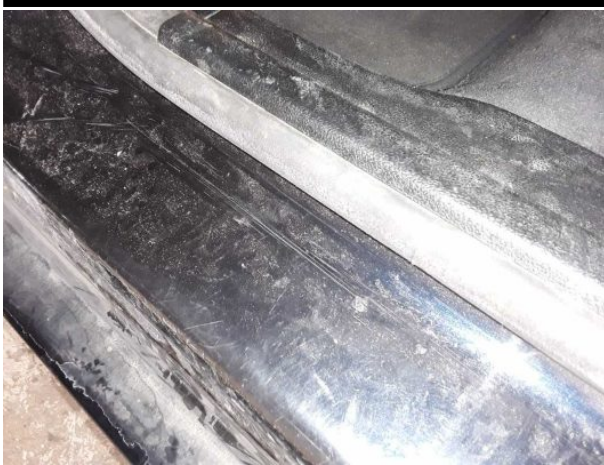
**Beschädigung #8:** Seitenwand links: Einstieg - Delle / Lackschaden - instandsetzen und lackieren

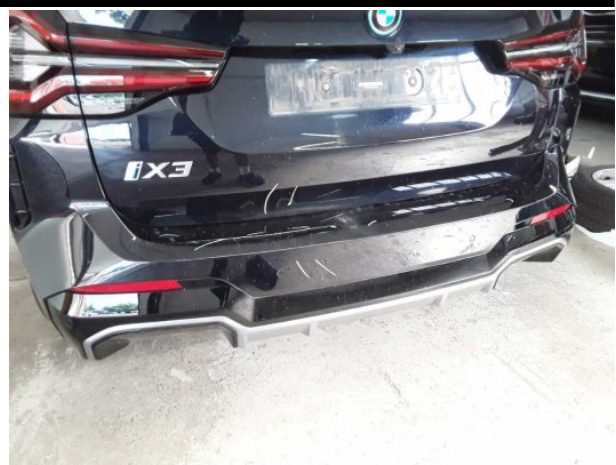
**Beschädigung #9:** Stossfänger hinten: Stossfänger hinten - verkratzt / verschürft - instandsetzen und lackieren

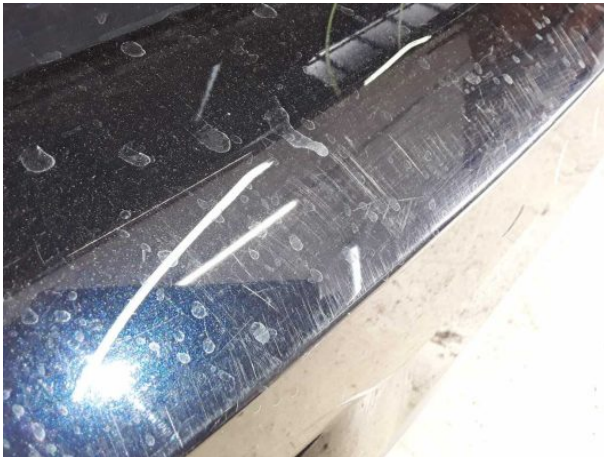
**Beschädigung #9:** Stossfänger hinten: Stossfänger hinten - verkratzt / verschürft - instandsetzen und lackieren

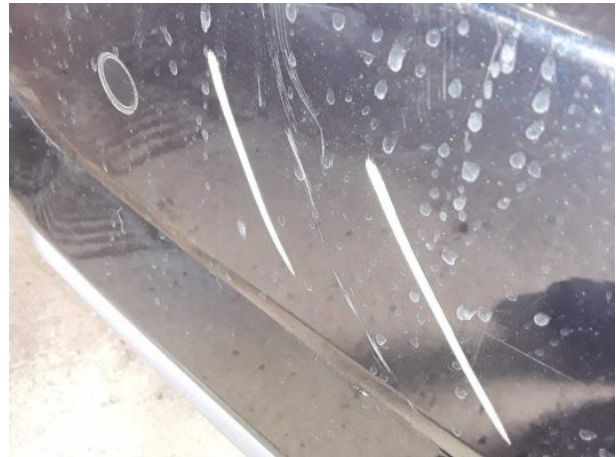
**Beschädigung #9:** Stossfänger hinten: Stossfänger hinten - verkratzt / verschürft - instandsetzen und lackieren

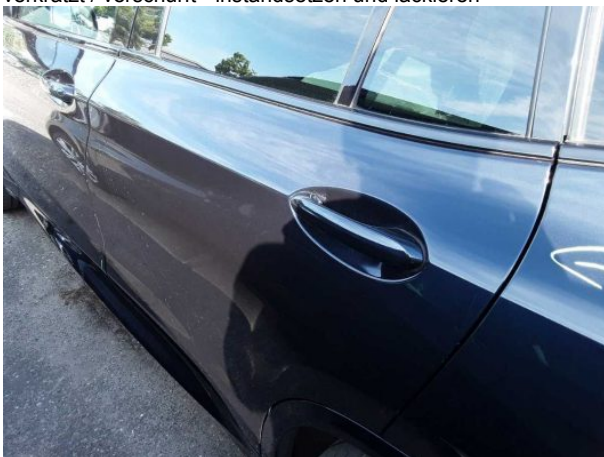
**Beschädigung #10:** Tür hinten links: Tür - verkratzt / verschürft - instandsetzen und lackieren

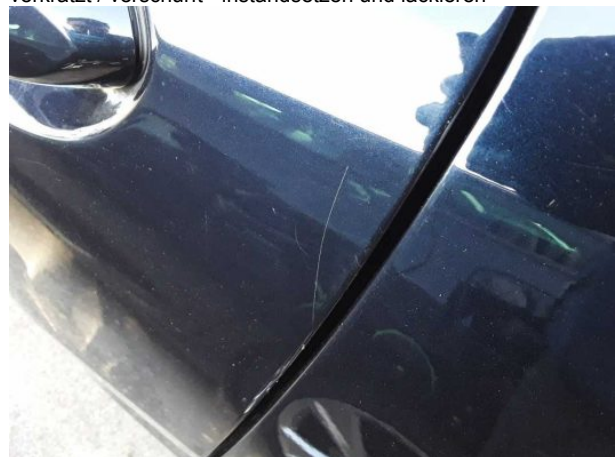
**Beschädigung #10:** Tür hinten links: Tür - verkratzt / verschürft - instandsetzen und lackieren

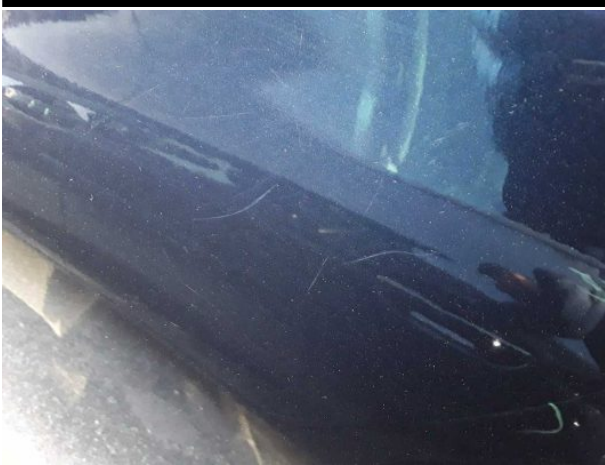
**Beschädigung #10:** Tür hinten links: Tür - verkratzt / verschürft - instandsetzen und lackieren

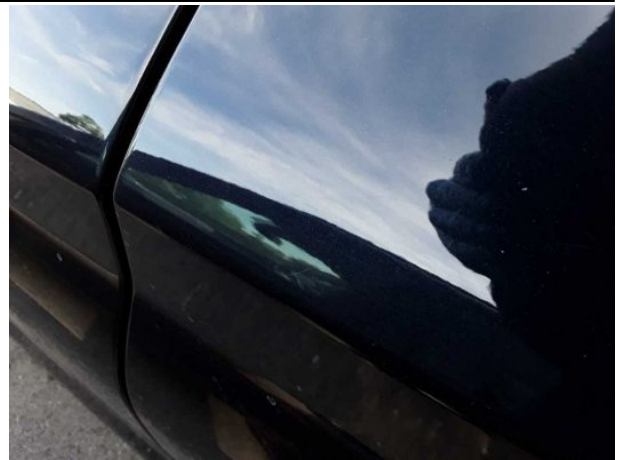
**Beschädigung #10:** Tür hinten links: Tür - verkratzt / verschürft - instandsetzen und lackieren

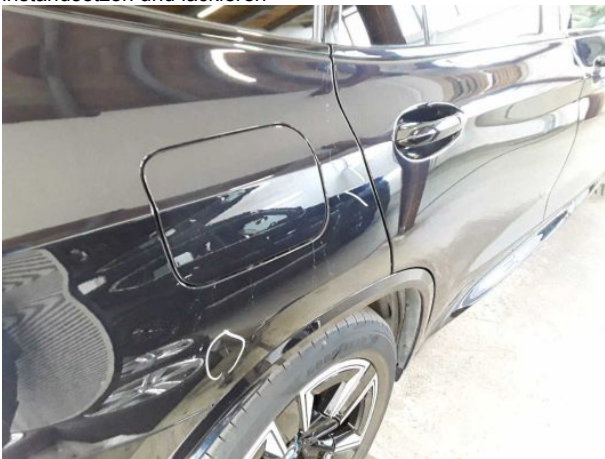
**Beschädigung #11:** Seitenwand rechts: Seitenwand - Delle / Lackschaden - instandsetzen und lackieren

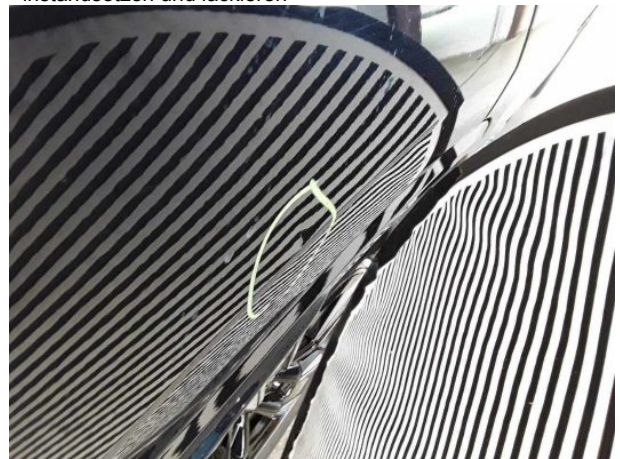
**Beschädigung #11:** Seitenwand rechts: Seitenwand - Delle / Lackschaden - instandsetzen und lackieren

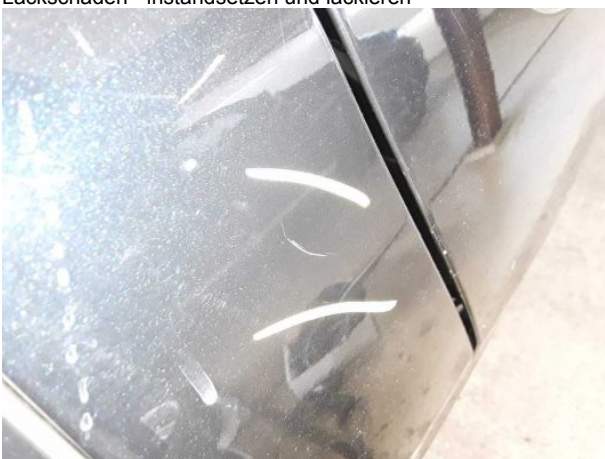
**Beschädigung #11:** Seitenwand rechts: Seitenwand - Delle / Lackschaden - instandsetzen und lackieren

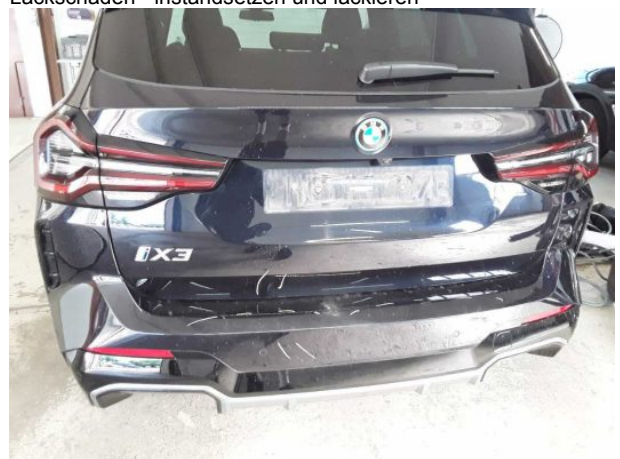
**Beschädigung #12:** Heckklappe/-tür: Heckklappe - verkratzt / verschürft - instandsetzen und lackieren

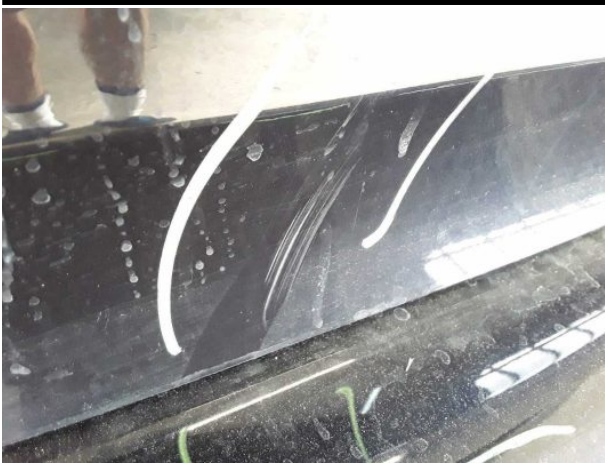
**Beschädigung #12:** Heckklappe/-tür: Heckklappe - verkratzt / verschürft - instandsetzen und lackieren

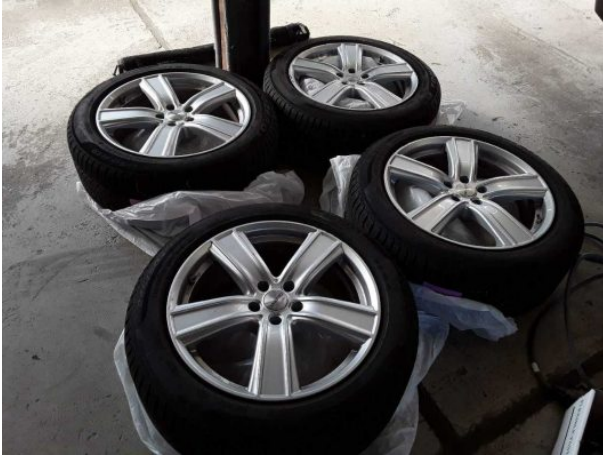
**Damage #1:** 2nd wheel set: 3 alloy rims - Scratched - No deduction

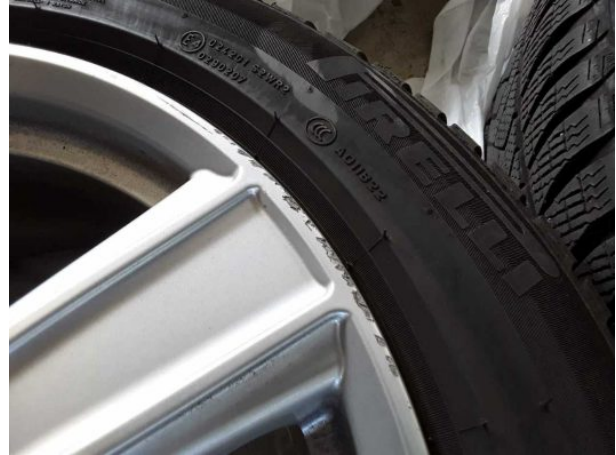
**Damage #1:** 2nd wheel set: 3 alloy rims - Scratched - No deduction

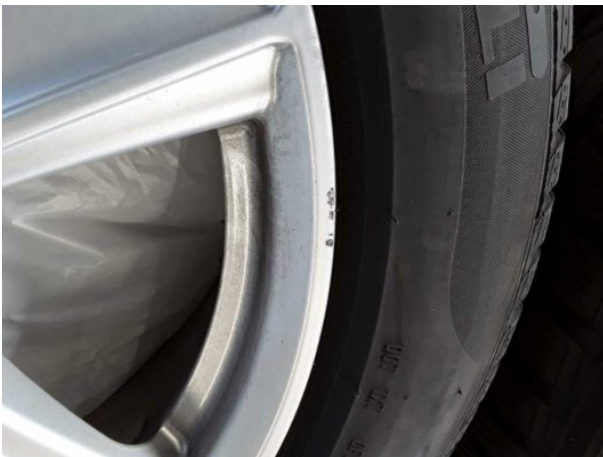
**Damage #1:** 2nd wheel set: 3 alloy rims - Scratched - No deduction

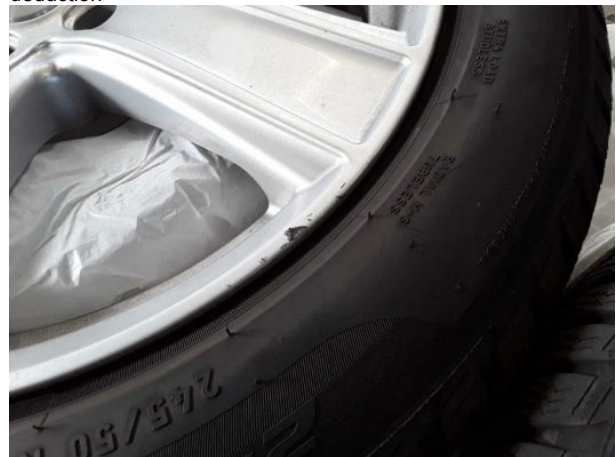
**Damage #1:** 2nd wheel set: 3 alloy rims - Scratched - No deduction

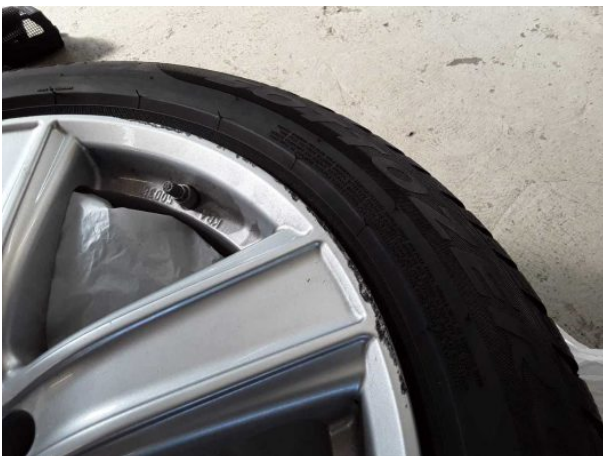
**Damage #1:** 2nd wheel set: 3 alloy rims - Scratched - No deduction

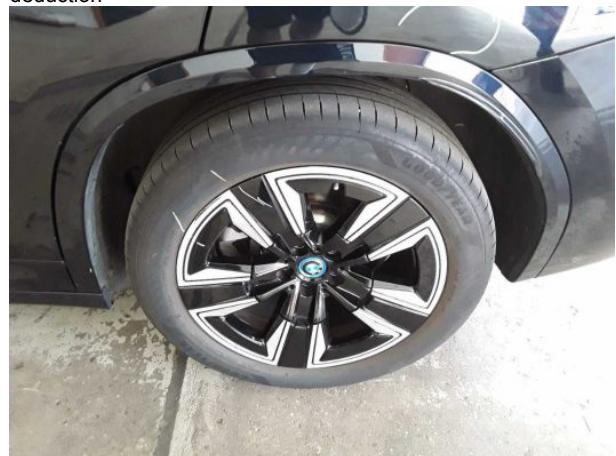
**Damage #2:** Wheel / tyres: Wheel cover - front left side (Abdeckung) - Scratched - Replace

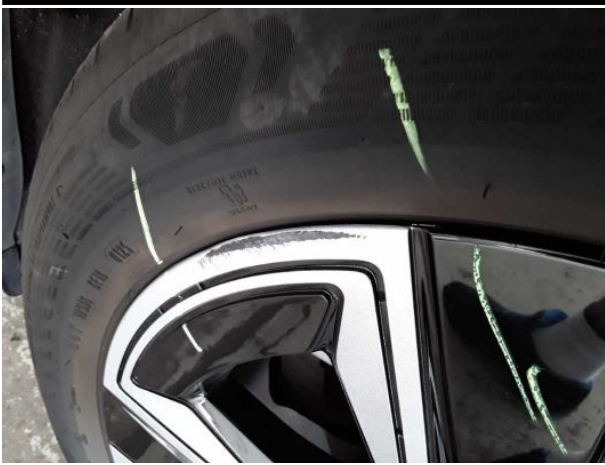
**Damage #2:** Wheel / tyres: Wheel cover - front left side (Abdeckung) - Scratched - Replace

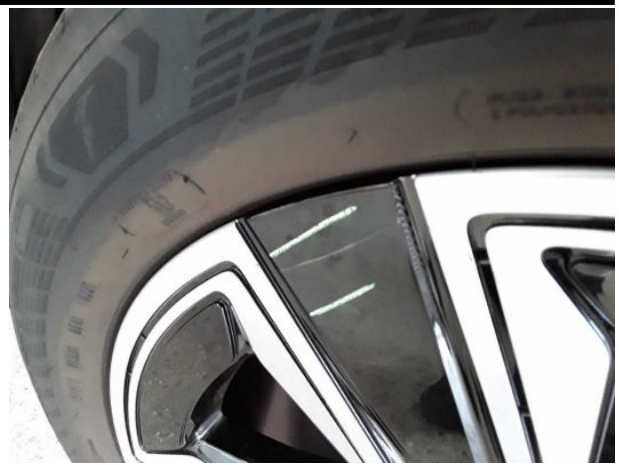
**Damage #3:** Wheel / tyres: Wheel cover - front left side (Abdeckung) - Scratched - Replace

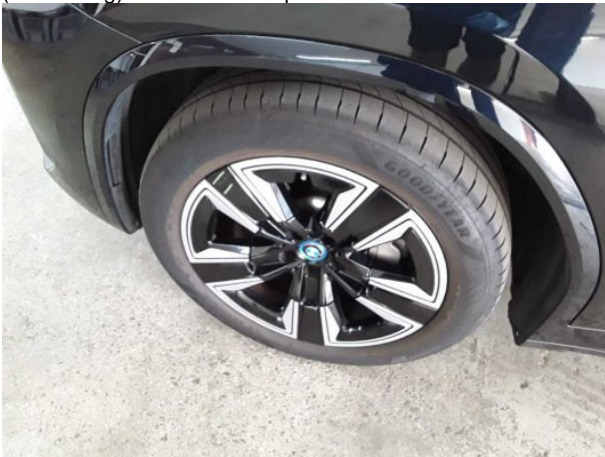
**Damage #3:** Wheel / tyres: Wheel cover - front left side (Abdeckung) - Scratched - Replace

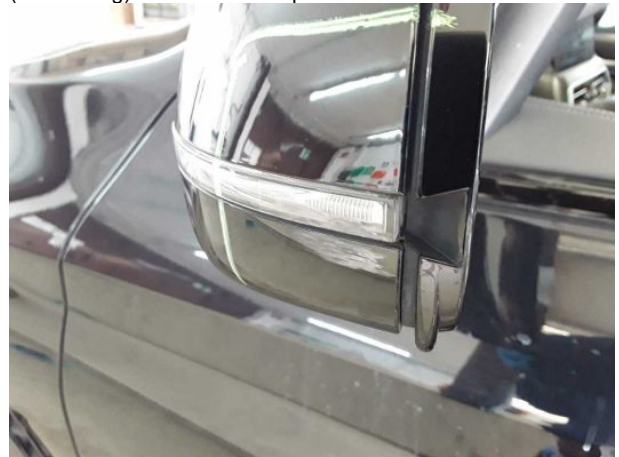
**Damage #5:** Indicator - front: Mirror - left side - Scratched - Replace

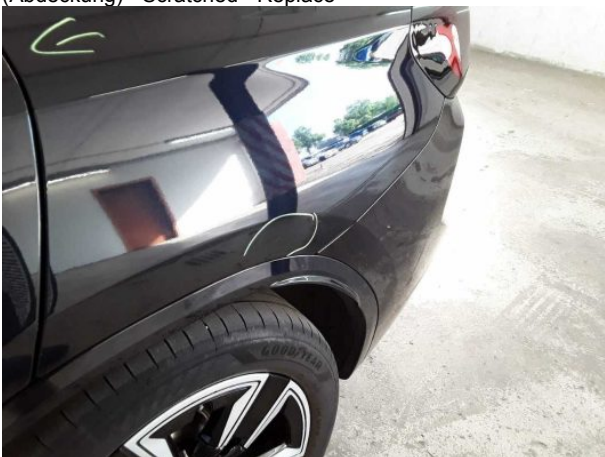
**Damage #6:** Side panel - rear left side: Side panel - Dent / paintcoat damage - Smart repair

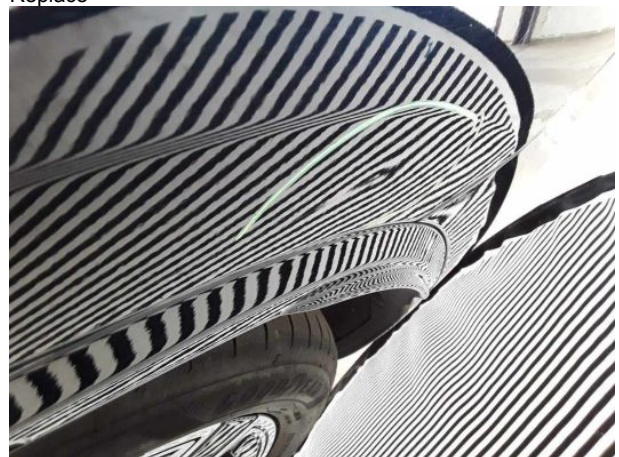
**Damage #6:** Side panel - rear left side: Side panel - Dent / paintcoat damage - Smart repair

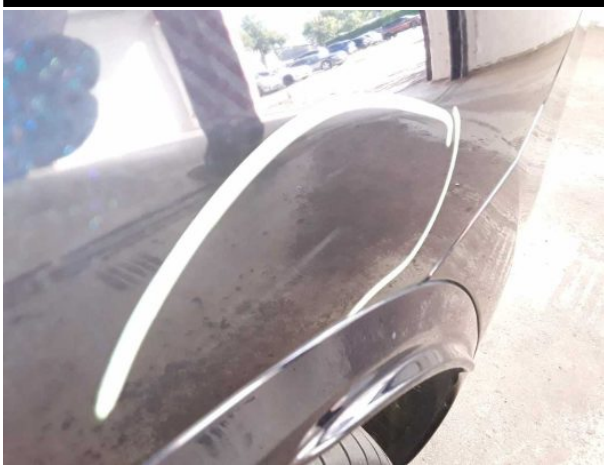
**Damage #6:** Side panel - rear left side: Side panel - Dent / paintcoat damage - Smart repair

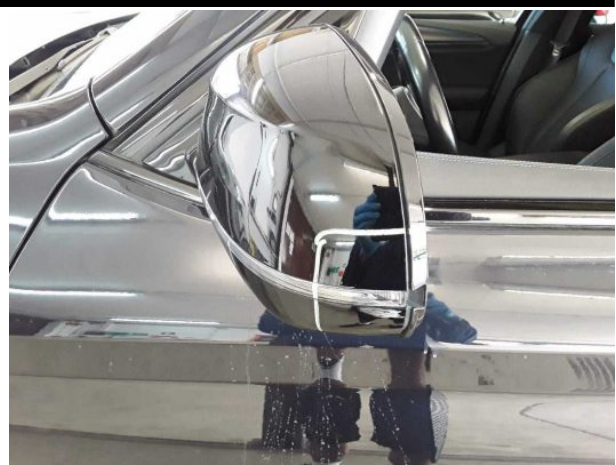
**Damage #7:** Wing mirror - left side: Mirror housing - Scratched... Smart repair

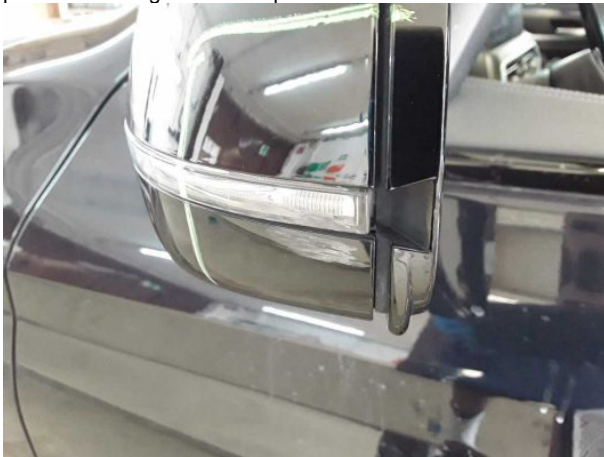
**Damage #7:** Wing mirror - left side: Mirror housing - Scratched - Smart repair

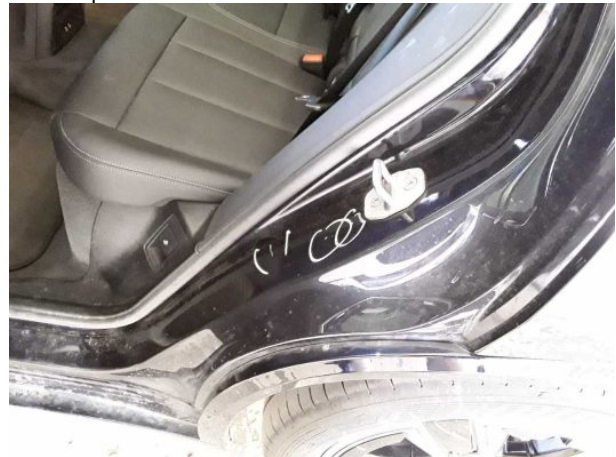
**Damage #8:** Side panel - rear left side: Sill - Dent / paintcoat damage - Repair and paint

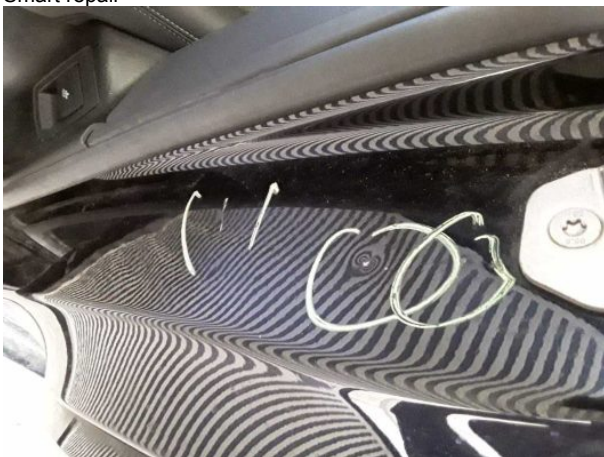
**Damage #8:** Side panel - rear left side: Sill - Dent / paintcoat damage - Repair and paint

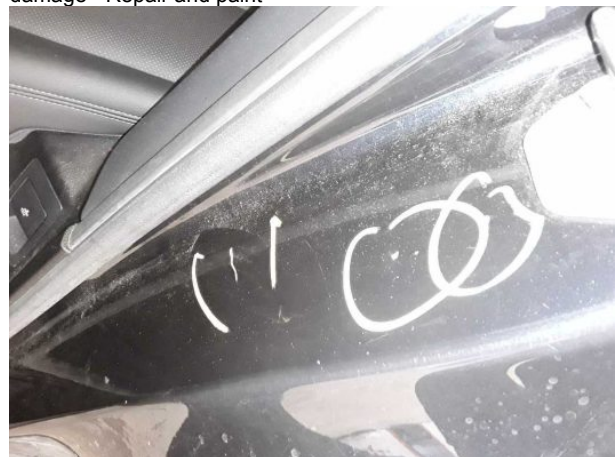
**Damage #8:** Side panel - rear left side: Sill - Dent / paintcoat damage - Repair and paint

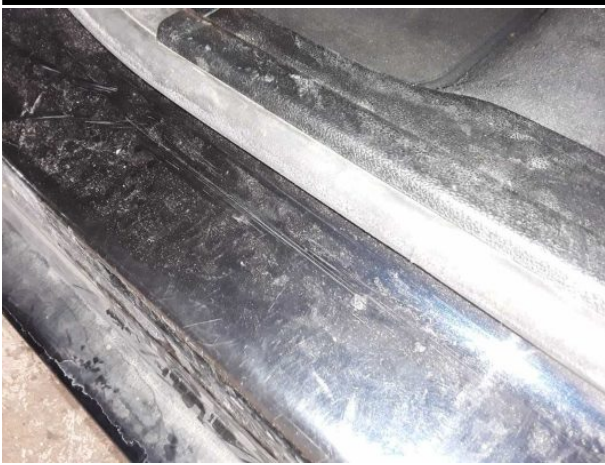
**Damage #8:** Side panel - rear left side: Sill - Dent / paintcoat damage - Repair and paint

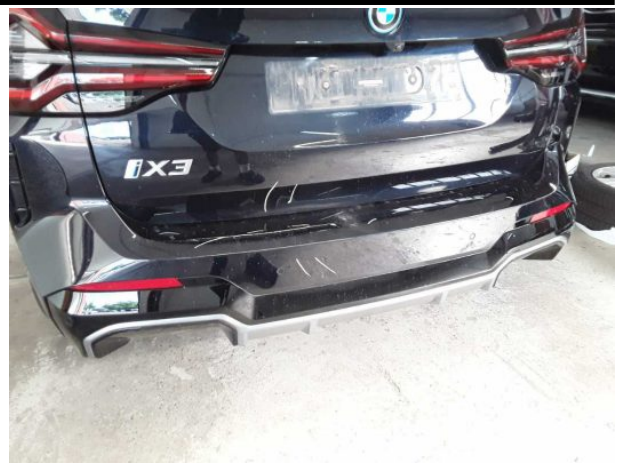
**Damage #9:** Rear bumper: Rear bumper - Scratched - Repair and paint

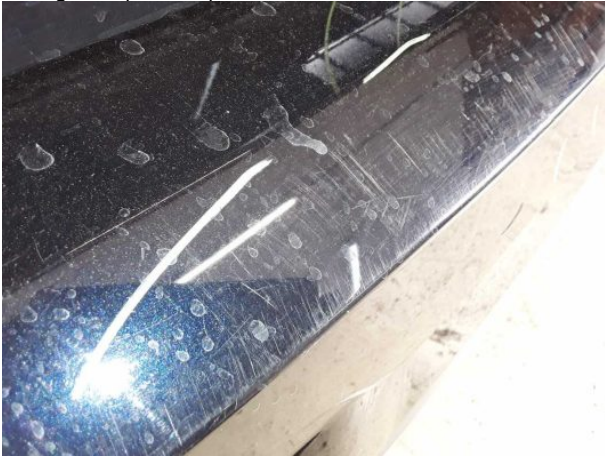
**Damage #9:** Rear bumper: Rear bumper - Scratched - Repair and paint

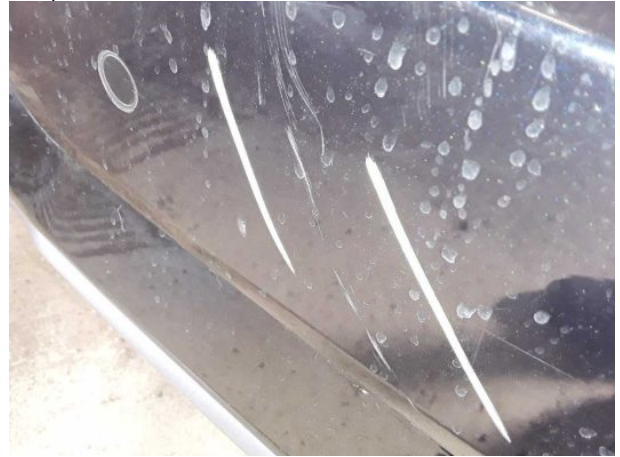
**Damage #9:** Rear bumper: Rear bumper - Scratched - Repair and paint

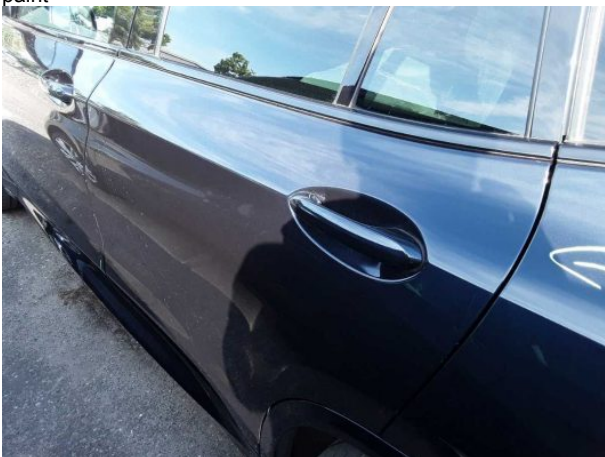
**Damage #10:** Door - rear left side: Door - Scratched - Repair and paint

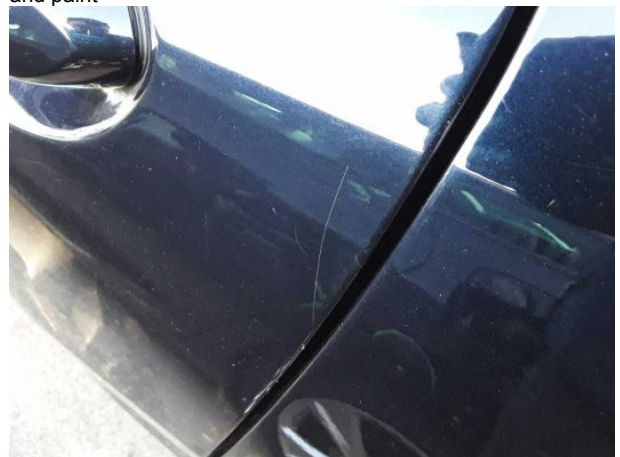
**Damage #10:** Door - rear left side: Door - Scratched - Repair and paint

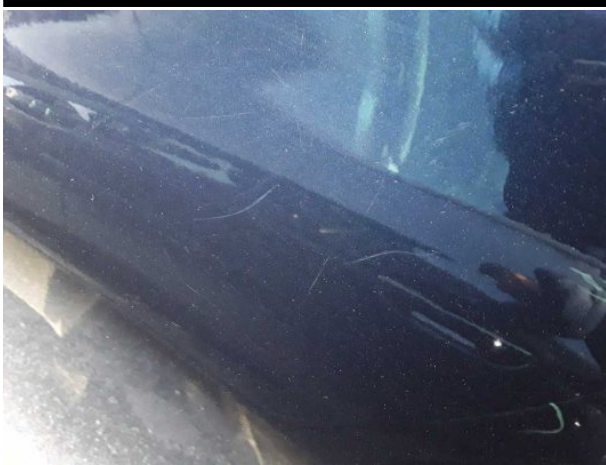
**Damage #10:** Door - rear left side: Door - Scratched - Repair and paint

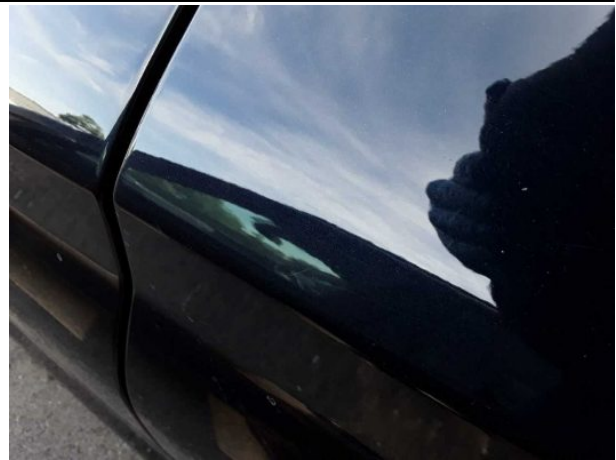
**Damage #10:** Door - rear left side: Door - Scratched - Repair and paint

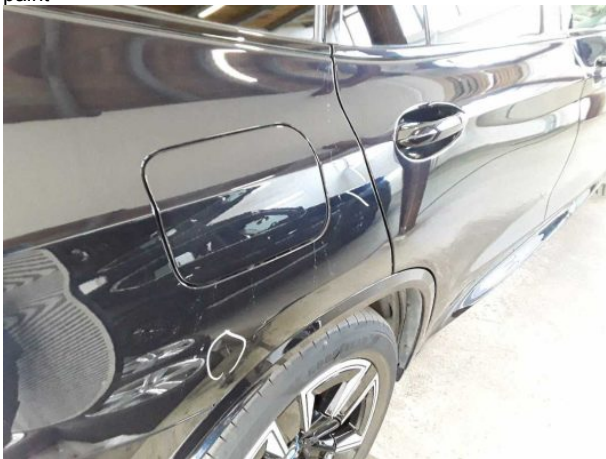
**Damage #11:** Side panel - rear right side: Side panel - Dent / paintcoat damage - Repair and paint

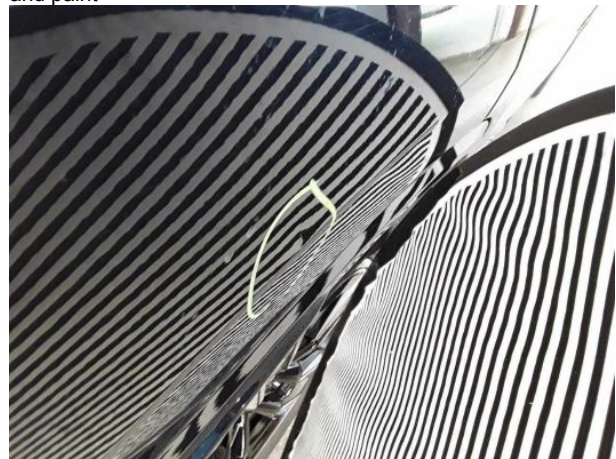
**Damage #11:** Side panel - rear right side: Side panel - Dent / paintcoat damage - Repair and paint

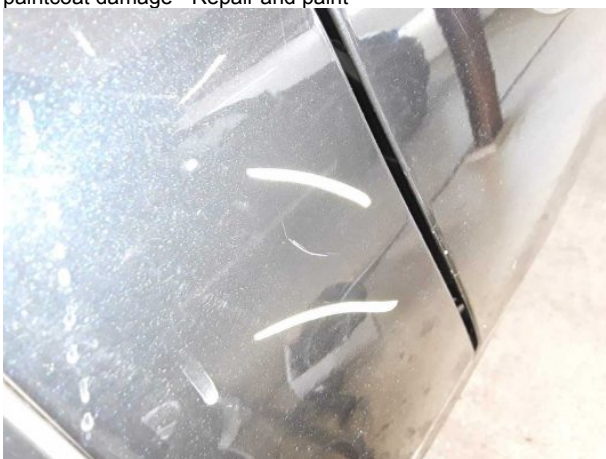
**Damage #11:** Side panel - rear right side: Side panel - Dent / paintcoat damage - Repair and paint

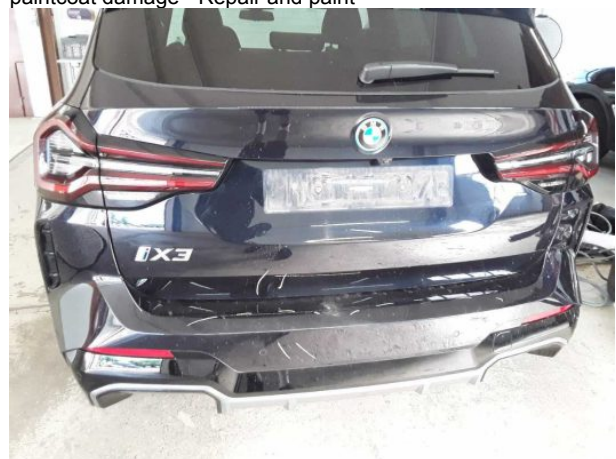
**Damage #12:** Boot lid / rear door: Boot lid - Scratched - Repair and paint

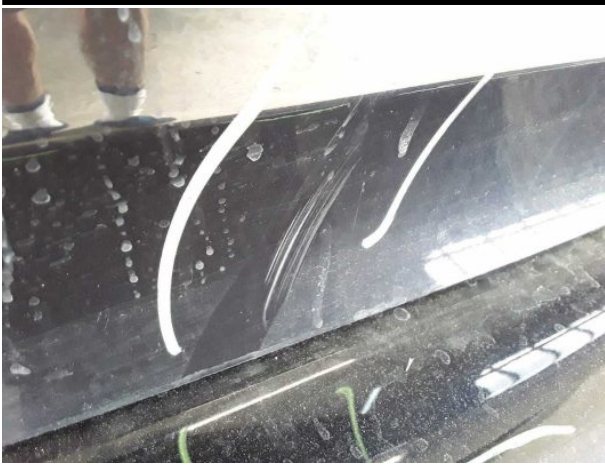
**Damage #12:** Boot lid / rear door: Boot lid - Scratched - Repair and paint
