LVV Nr 4548446  
Hersteller Seat  
Model Ibiza  
Variante FR 1.0 TSI  
Listenpreis 20.084,03  
VIN VSSZZZKJZNR060872  
Erstzulassungsdatum 1.5.2022  
Kennzeichen M GZ1244

# Zustandsbericht / Minderwertgutachten

Erstzulassung	24.05.2022	Fahrzeugart	PKW
Hersteller	SEAT	Typ / Verkaufsbez.	Ibiza 1.0 TSI S&S Fast Lane FR Pro
Aufbauart	Limousine	Türen	5
Sitzplätze	5	Fahrzeug-Ident.-Nr.	VSSZZKJZNR060872
HSN / TSN	7593 / ANG	Schlüssel-Nr.	10192874
Km-Stand abgelesen	23743	Nächste HU §29 StVZO	05 / 2027
Energiequelle / Kraftstoff	Benzin	Zylinderanzahl	3 / Reihenmotor
Leistung (kW)	70	Hubraum (ccm)	999
Schadstoffklasse:	EURO6;WLTP;AP;PI/CI; M, N1 I	Antriebsart	Frontantrieb
Getriebe / Gänge	Schaltgetriebe / 5	Felgen	Leichtmetall
Farbe	Schwarz / OE, LY9T	Polster / Farbe	Stoff / Anthrazit

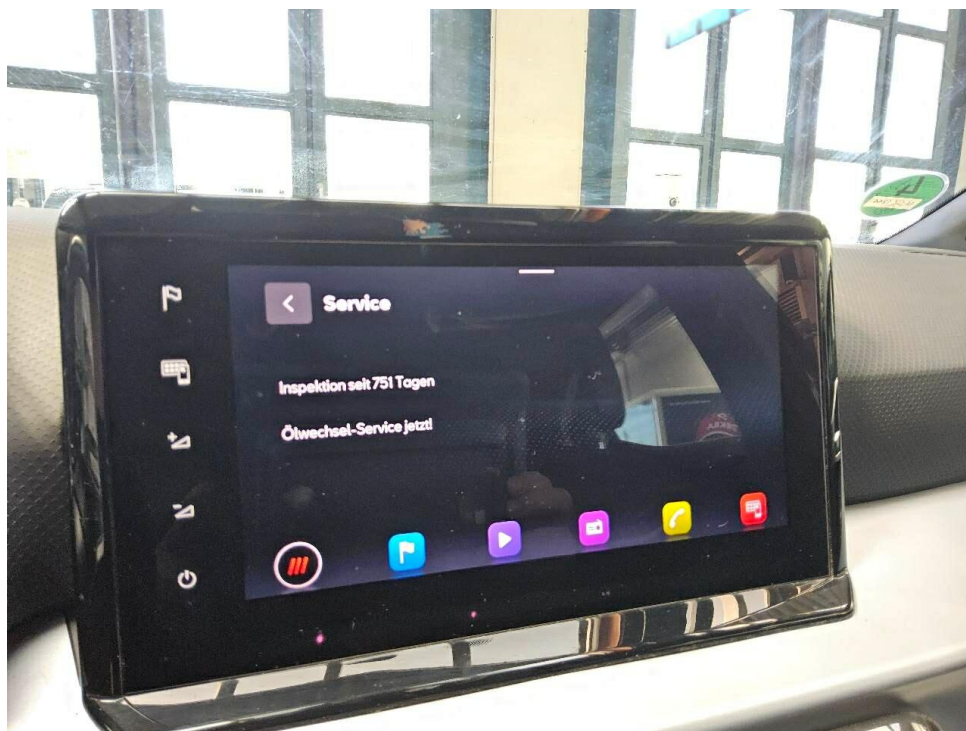
Bild 13 : Inspektion, fällig seit 751 Tagen

1. Inspektion, fällig seit 751 Tagen, erneuern (Bild 13)
2. Bodenbelag vorn links, gerissen, erneuern (Bild 14)
3. Türeinstieg vorn links, verkratzt, smart repair (Bild 15)
4. Tirefit Füllmittel, abgelaufen, erneuern (Bild 16)
5. Stoßfänger vorn links unterhalb, verschrammt, smart repair (Bild 17, 18)
6. Seitenwand hinten rechts, verschrammt, smart repair (Bild 20)
7. Heckklappe, mehrfach eingedellt, lackieren mit Lackaufbau (Bild 21, 22)
8. Schweller rechts, verkratzt, smart repair (Bild 26)
9. Streifschaden Seite links, instandsetzen

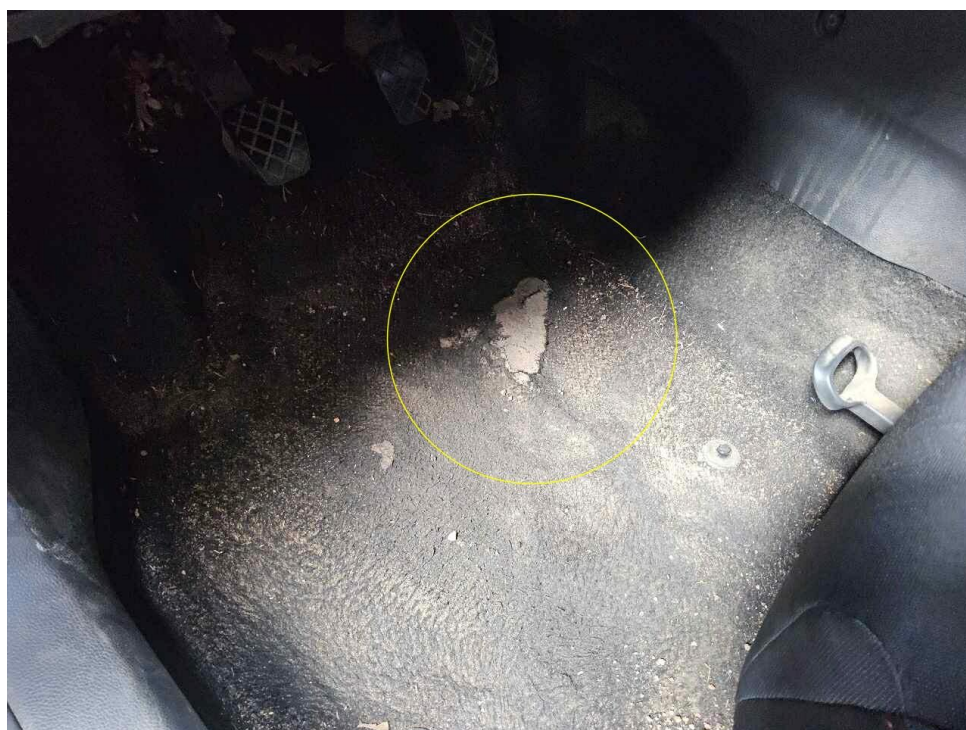
Bild 14 : Bodenbelag vorn links, gerissen

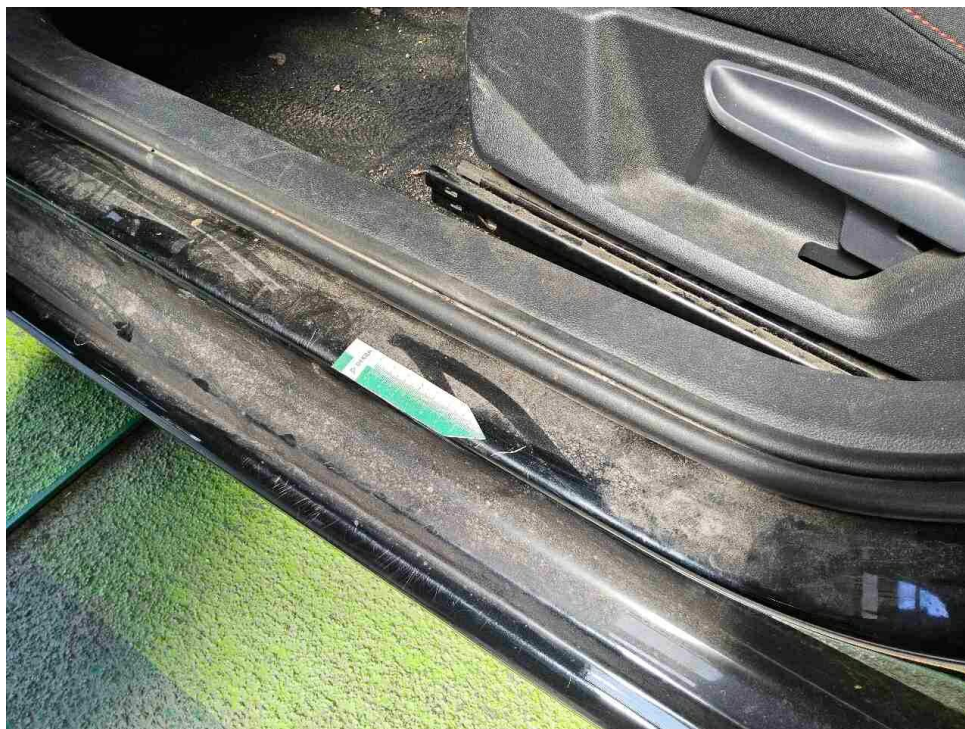
Bild 15 : Türeinstieg vorn links. verkratzt

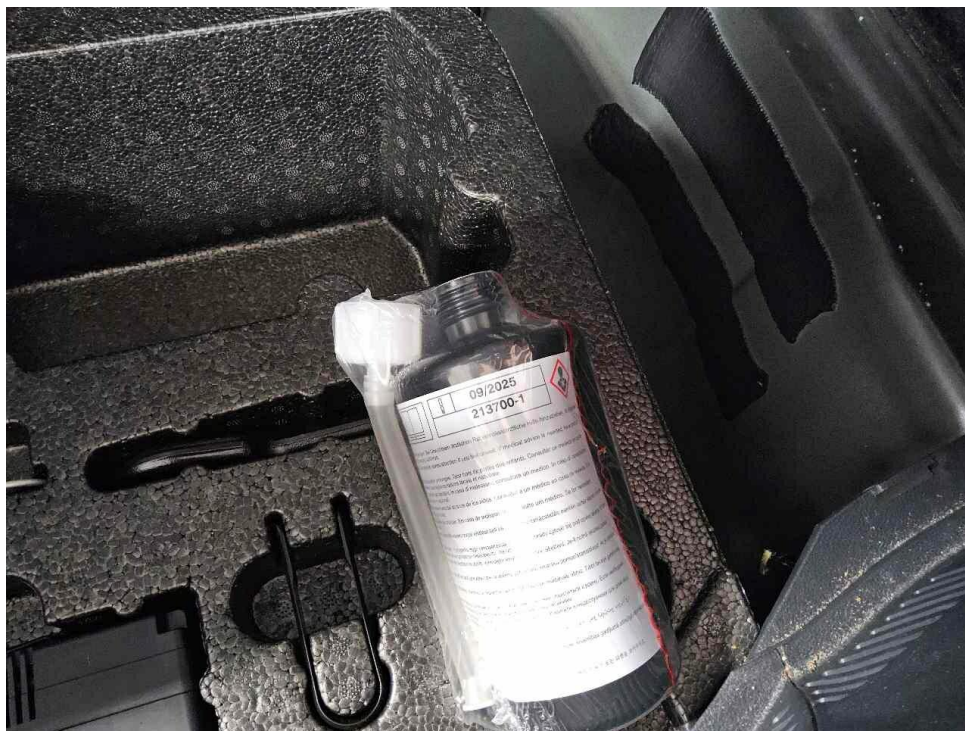
Bild 16 : Tirefit Füllmittel, abgelaufen

Achse	Reifenbezeichnung	Hersteller/Typ	Art	Profiltiefe
1 links	215 / 45 R 17 91 W	Nexen / N blue HD Plus RPB	S / O	6 mm
rechts	215 / 45 R 17 91 W	Nexen / N blue HD Plus RPB	S / O	6 mm
2 links	215 / 45 R 17 91 W	Nexen / N blue HD Plus RPB	S / O	6 mm
rechts	215 / 45 R 17 91 W	Nexen / N blue HD Plus RPB	S / O	6 mm
Pannenset	Füllflasche haltbar bis 30.09.2025

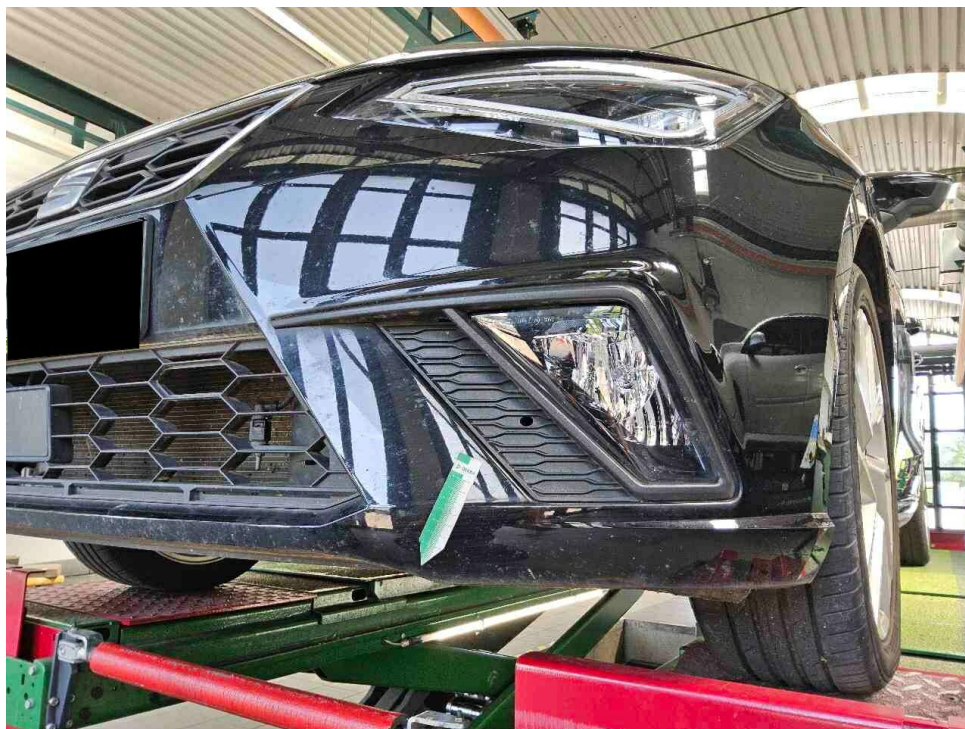
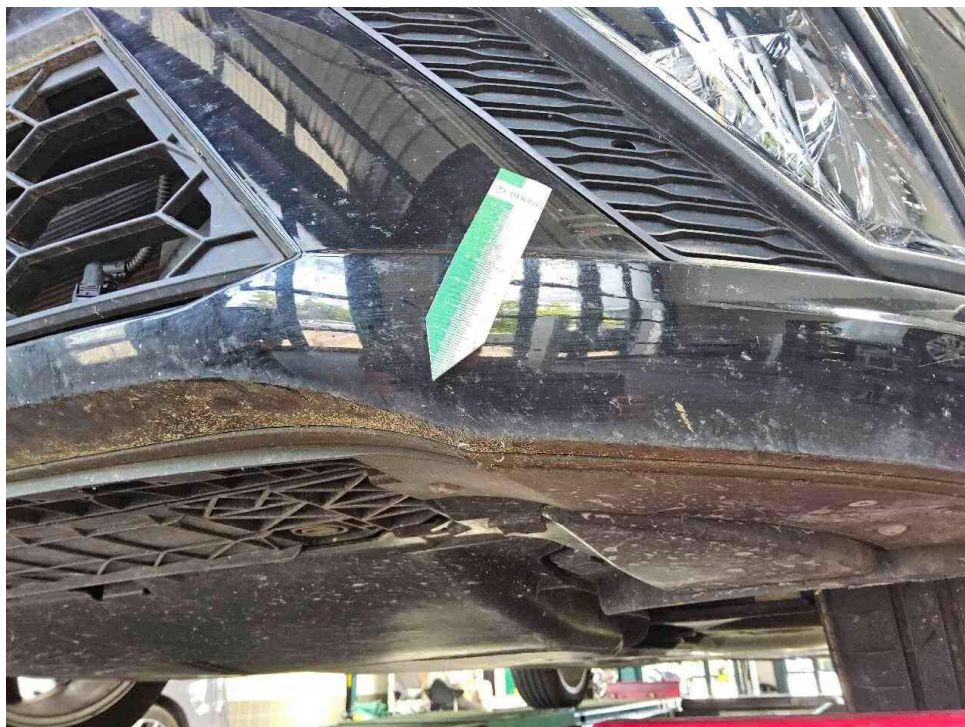
Bild 17 : Stoßfänger vorn links unterhalb, verschrammt

Bild 18 : Stoßfänger vorn links unterhalb, verschrammt

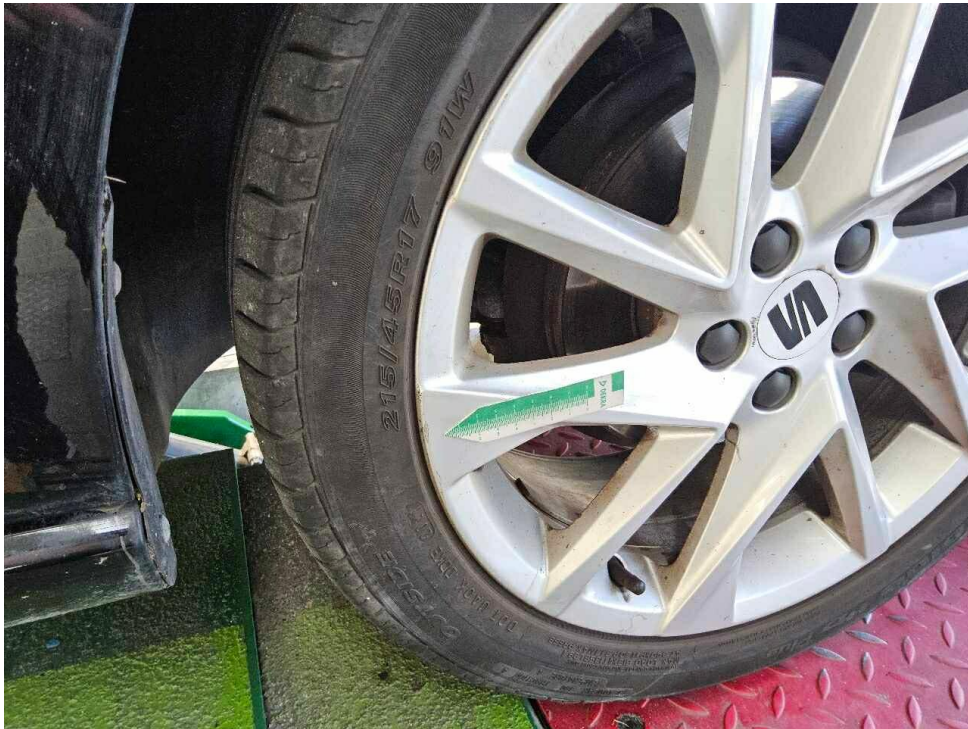
Bild 19 : Leichtmetallfelge vorn rechts, verschrammt

Leichtmetallfelge vorn rechts, verschrammt (Bild 19)  
Stoßfänger hinten, oberflächlich verkratzt (Bild 27)

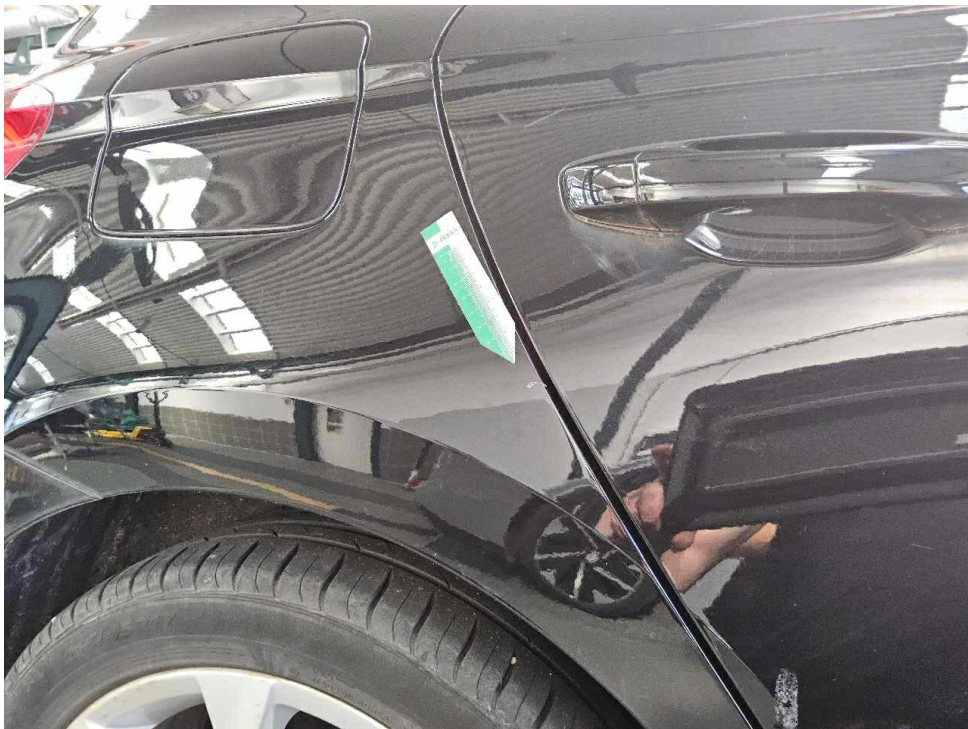
Bild 20 : Seitenwand hinten rechts, verschrammt

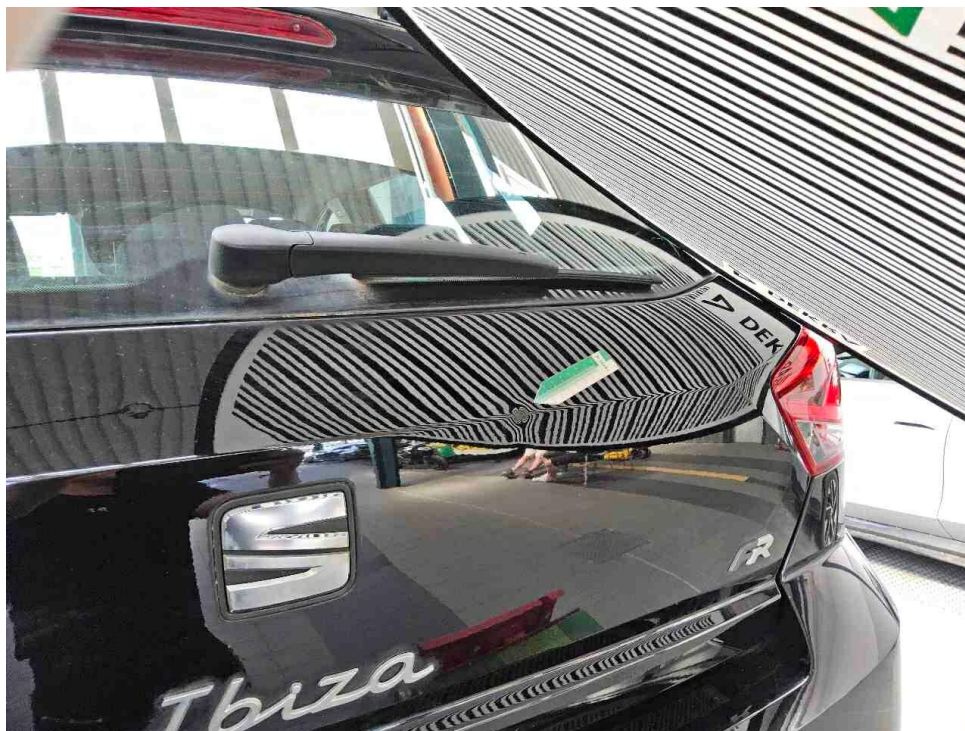
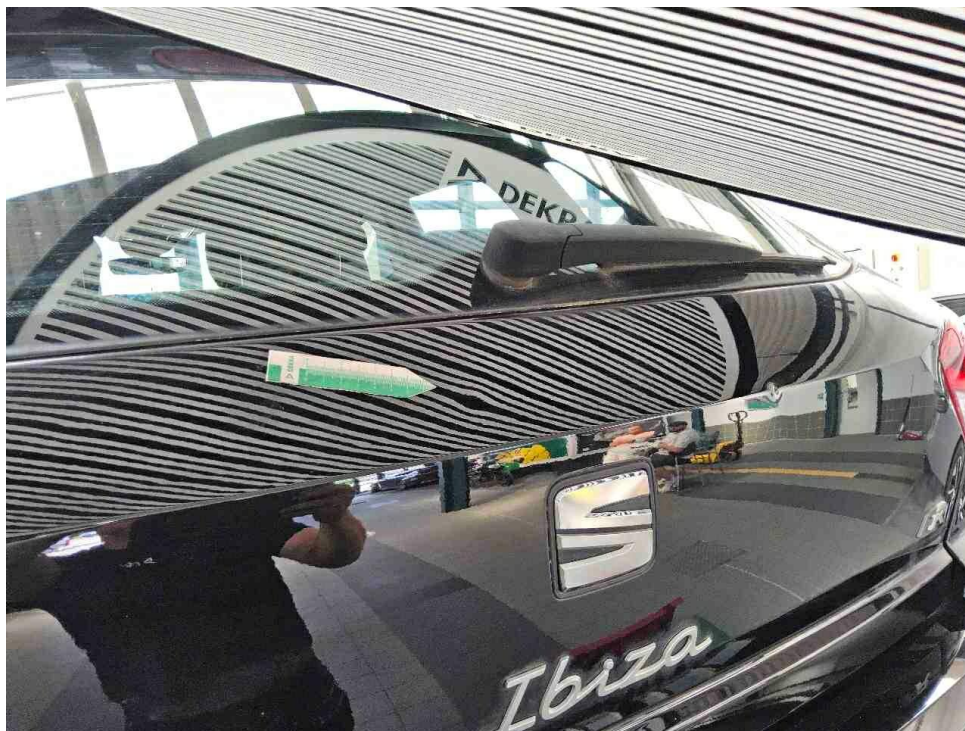
Bild 21 : Heckklappe, mehrfach eingeblendet

Bild 22 : Heckklappe, mehrfach eingeblendet

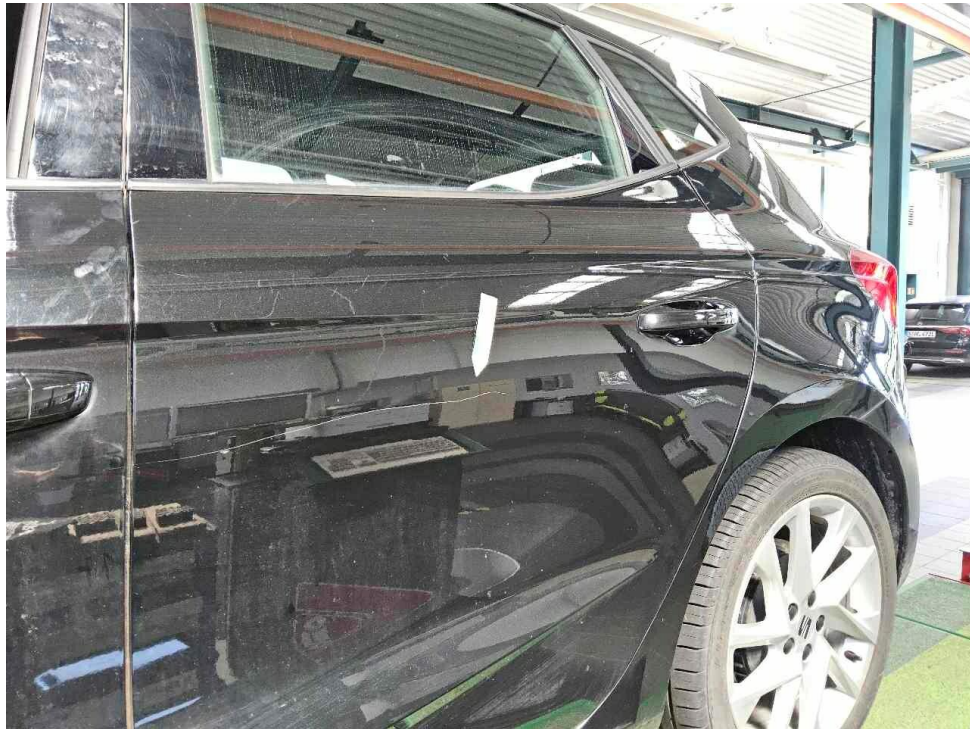
Bild 23 : Streifschaden Tür hinten links, verschrammt

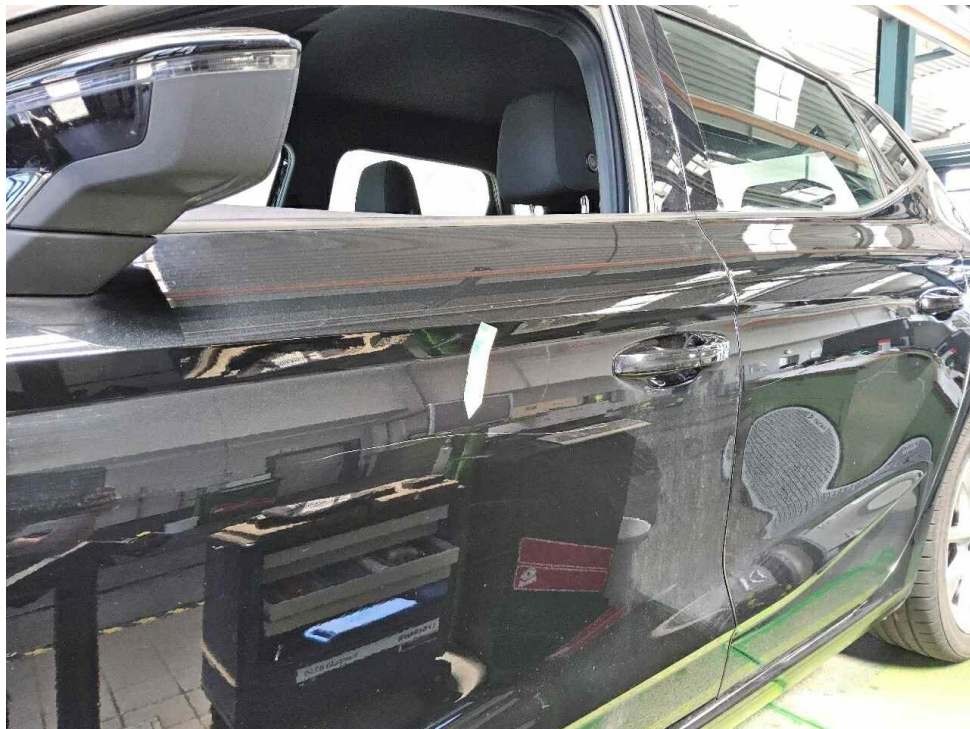
Bild 24 : Streifschaden Tür vorn links, verschrammt

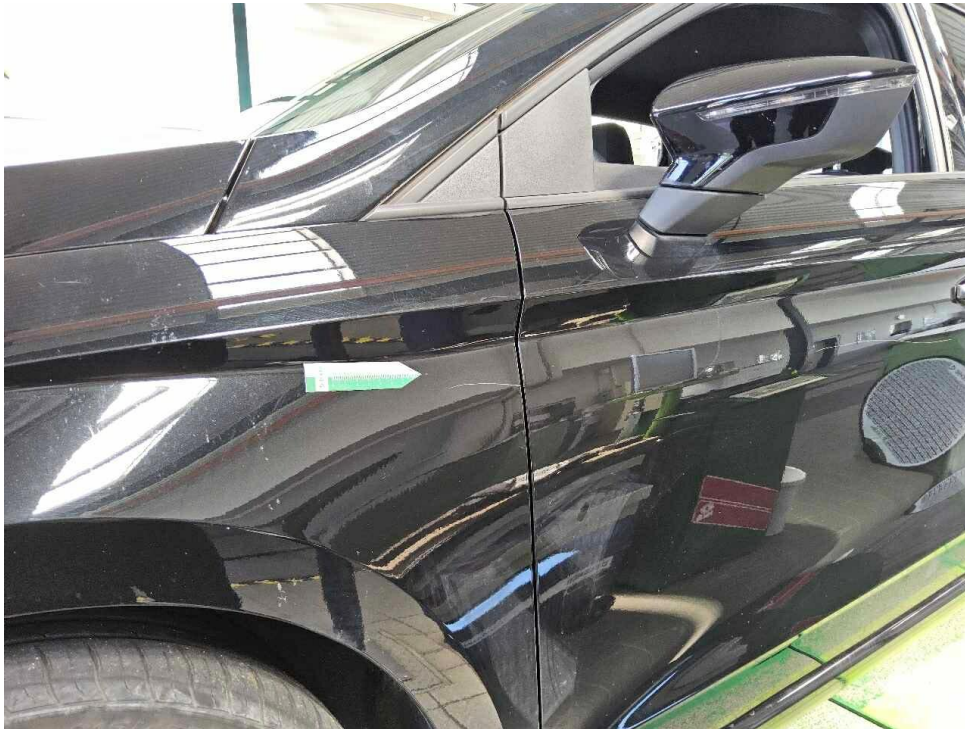
Bild 25 : Streifschaden Kotflügel vorn links, verschrammt

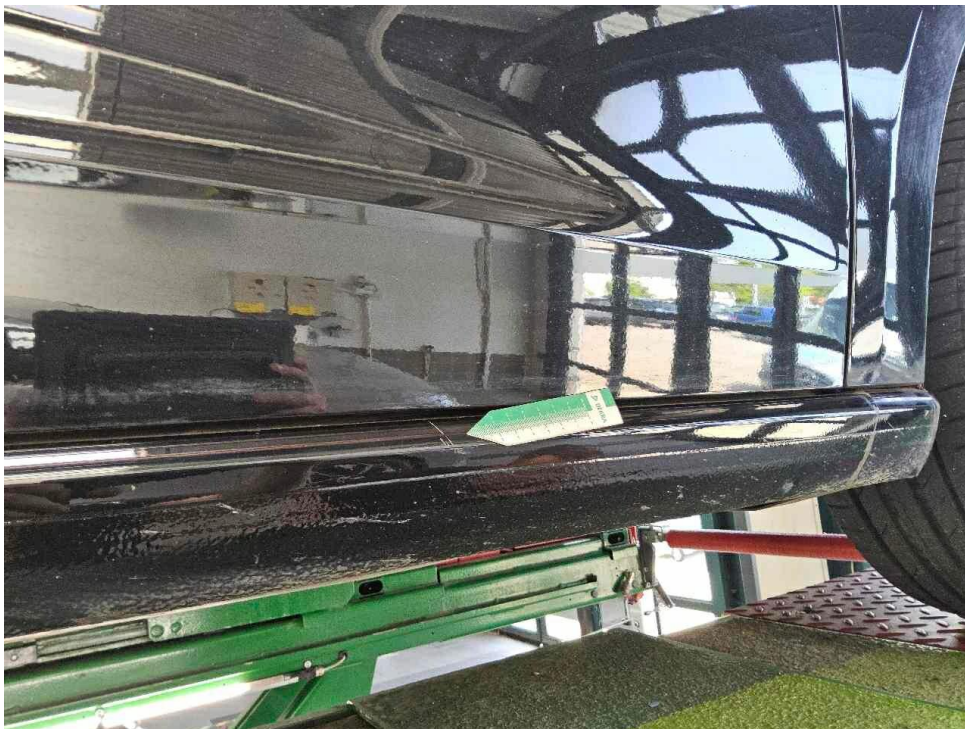
Bild 26 : Schweller rechts, verkratzt

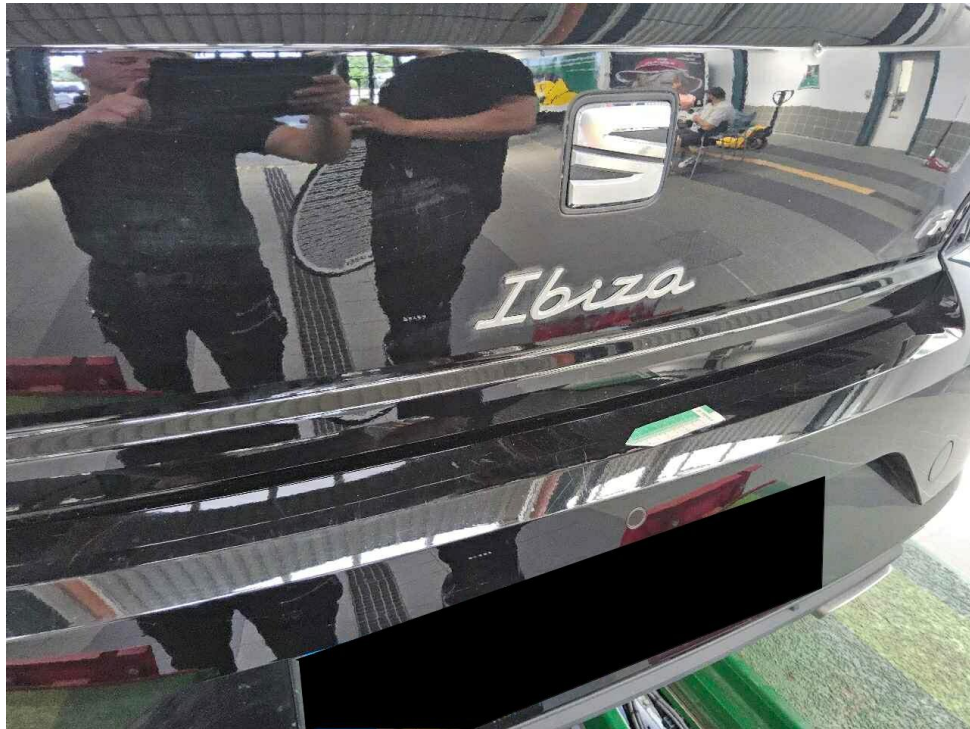
Bild 27 : Stoßfänger hinten, oberflächlich verkratzt
