| Model | Corsa |
| Variante | GS Line 1.2 Direct Injection Turbo |
| VIN | VXKUPHNK3R4192877 |

# Zustandsbericht / Minderwertgutachten

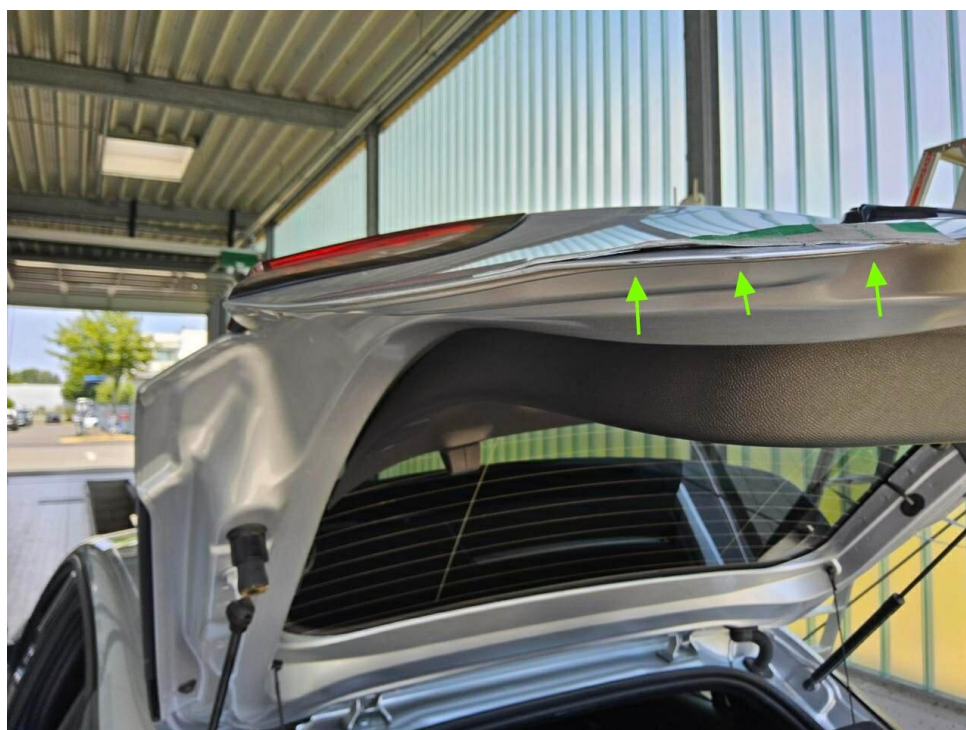
Bild 12 : Heckdeckel Lackierung, zerkratzt, smart repair

1. Felge vorne rechts, verschrammt, erneuern (Bild 14)
2. Felge hinten rechts, verschrammt, erneuern (Bild 15)
3. Stoßfänger hinten Lackierung, zerkratzt, smart repair (Bild 13)
4. Heckdeckel Lackierung, zerkratzt, smart repair (Bild 12)

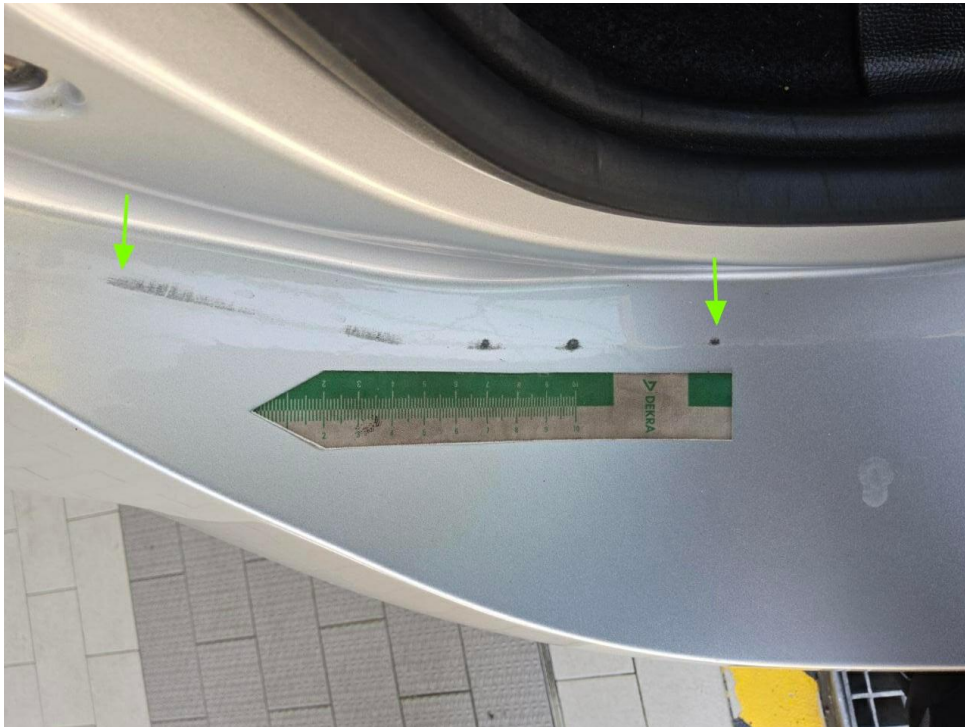
Bild 13 : Stoßfänger hinten Lackierung, zerkratzt, smart repair

Es wurde eine optische Überprüfung auf Vorschäden und eine Lackschichtdickenmessung vorgenommen. Dabei wurden Nachlackierungen an folgenden Karosserieteilen festgestellt:

- Stoßfänger hinten

Ohne weitergehende Untersuchungen wurde nach dem Umfang der festgestellten Nachlackierungen und der Ausführungsqualität nach sachverständigem Ermessen kein merkantiler Minderwert angesetzt.

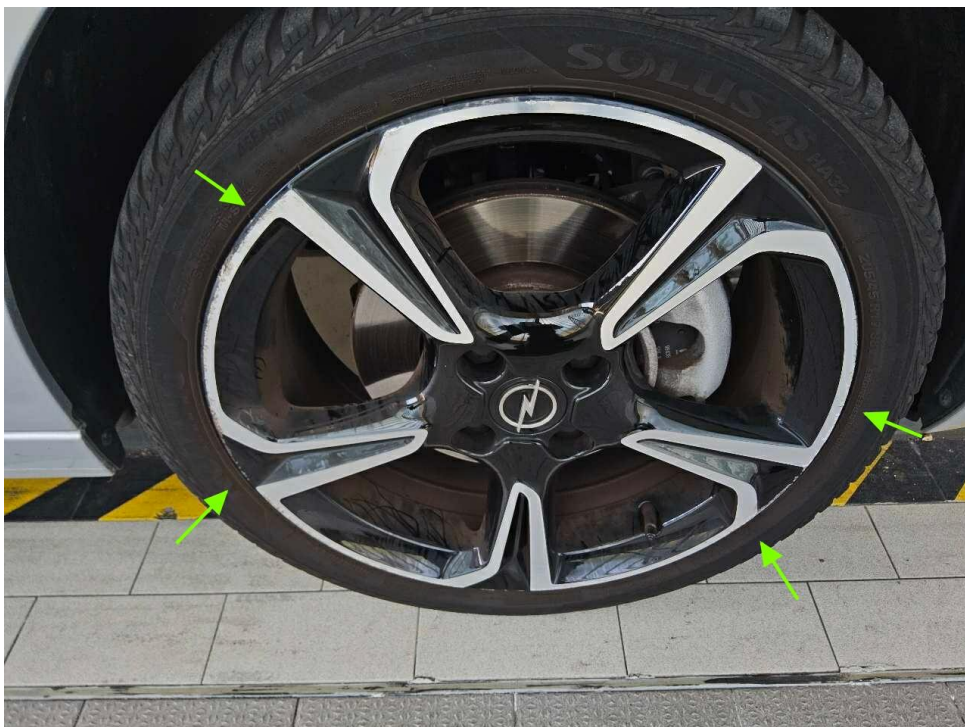
Bild 14 : Felge vorne rechts, verschrammt

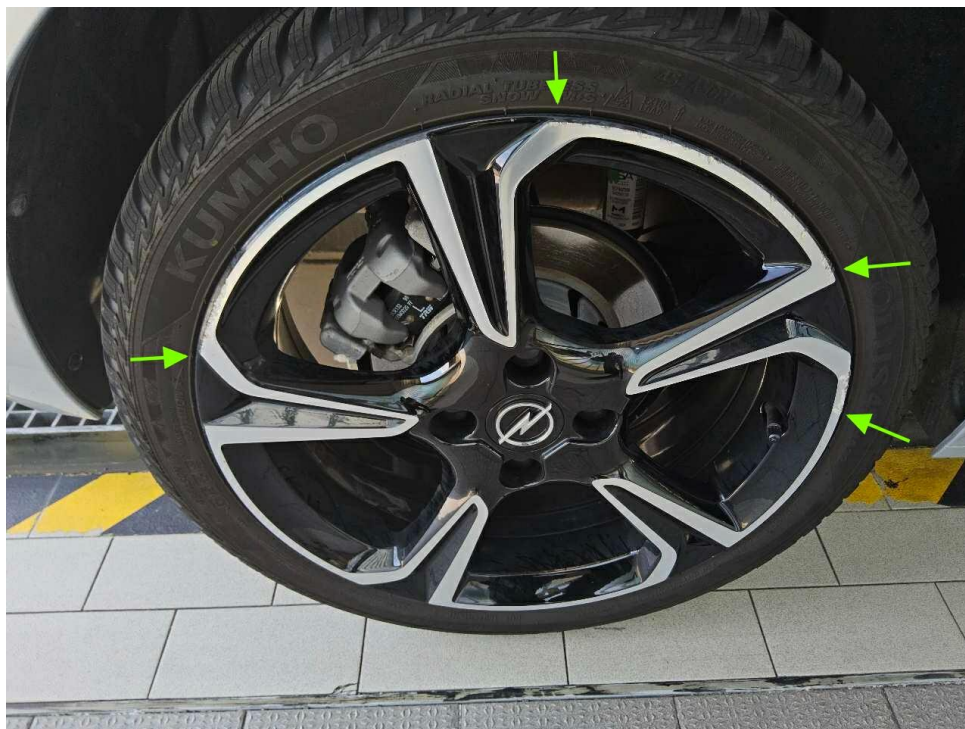
Bild 15 : Felge hinten rechts, verschrammt
