## Zustandsbericht

| Berichtsnummer : | 0000000936180-DE968 | | |

#### Mercedes-Benz Vito Kasten (447)(07.2014->) 110/114/116/119 CDI RWD lang PRO (447.603)

| Fahrzeug-Ident.-Nr.: | W1V44760314128956 | Laufleistung abgelesen: | 110141 km |

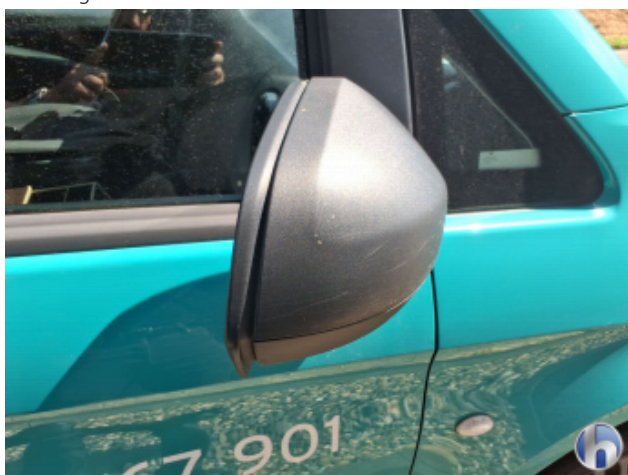
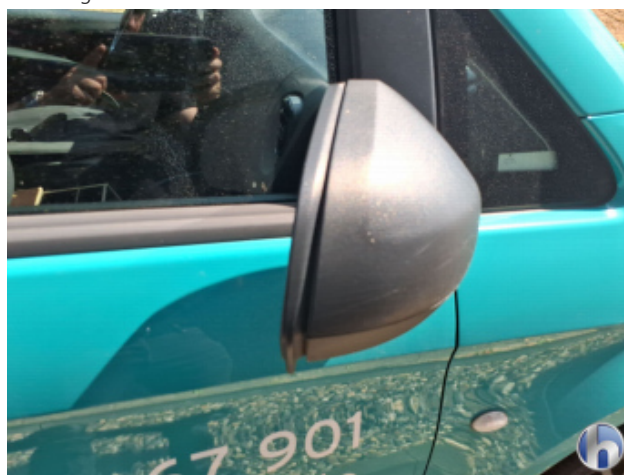
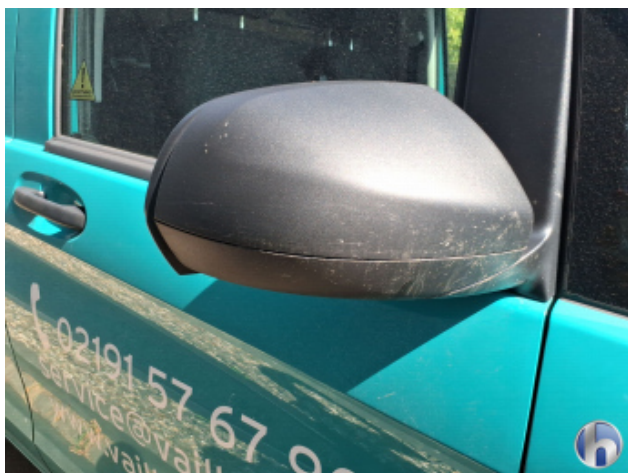
| Schaden | | | |
|---|---|---|--|
| 1. Außenspiegel - Rechts | Kratzer | Smart Repair | |

1. Außenspiegel - Rechts  
Kratzer - Smart Repair

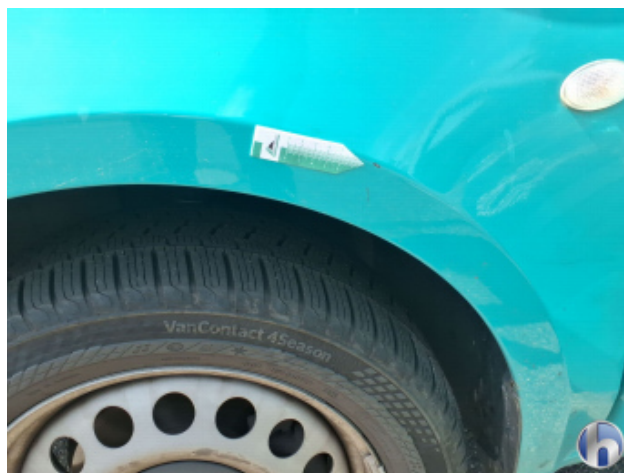
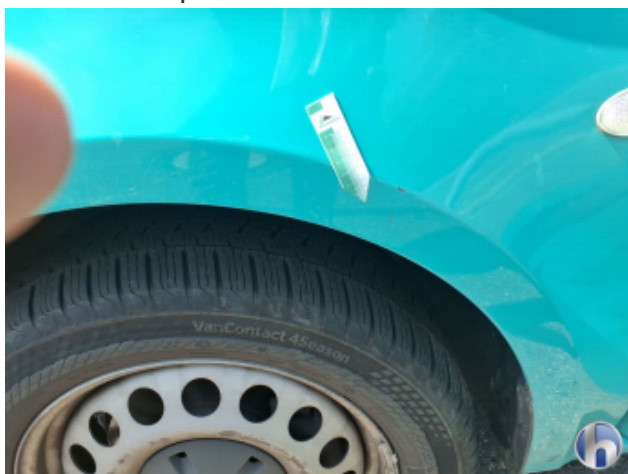
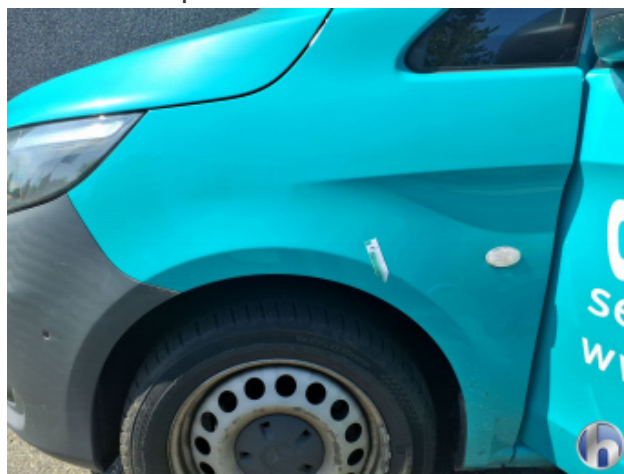
| Schaden | | | |
|---|---|---|--|
| 2. Kotflügel Vorne - Links | Kratzer | Smart Repair | |

2. Kotflügel Vorne - Links  
Kratzer - Smart Repair

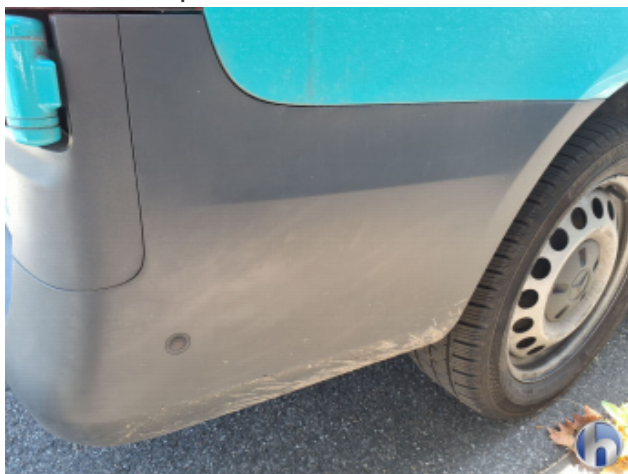
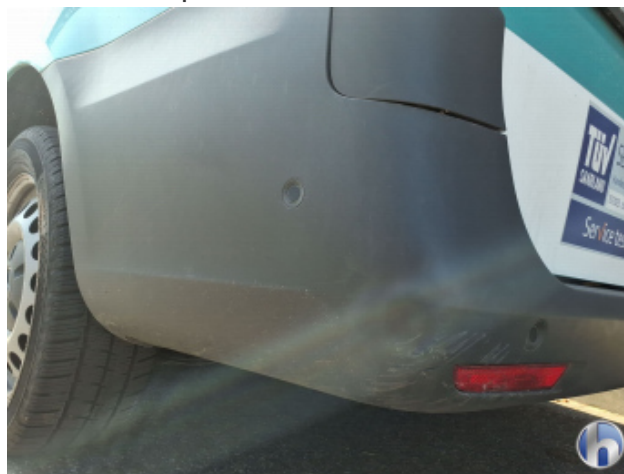
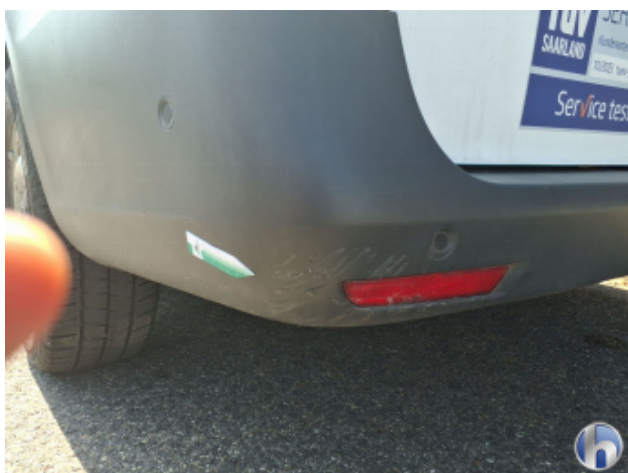
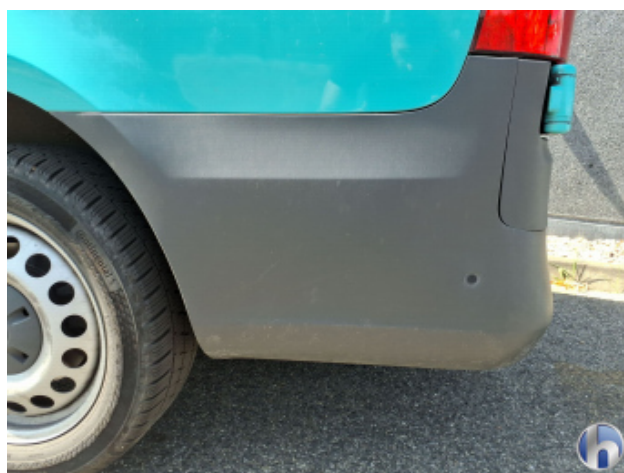
| 3. | Stoßfänger Hinten | Beschädigt | Erneuern |

3. Stoßfänger Hinten  
Beschädigt - Erneuern

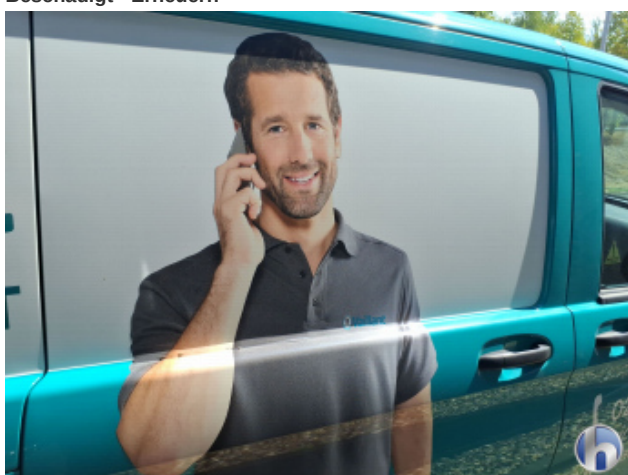
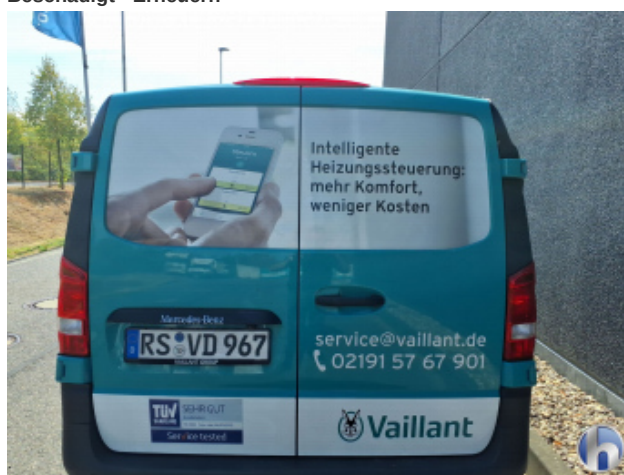
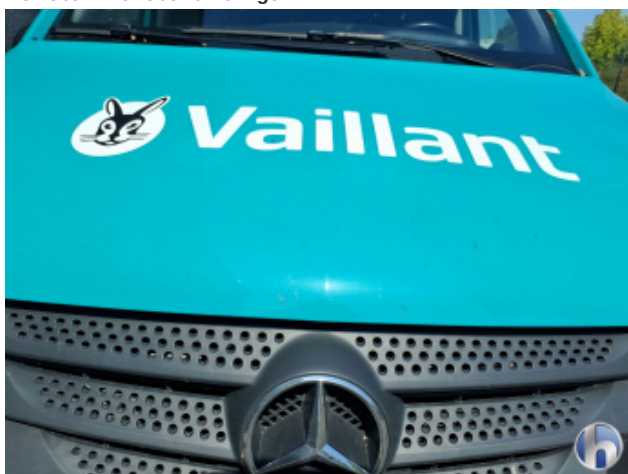
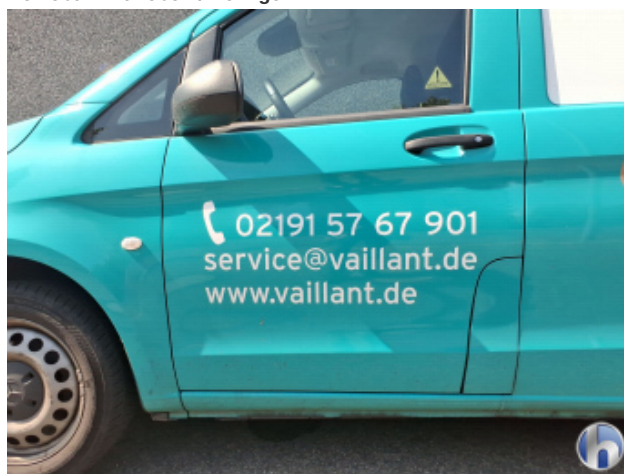
| 5. | Fahrzeug | Beklebt | Entkleben / Reinigen |

5. Fahrzeug  
Beklebt - Entkleben / Reinigen

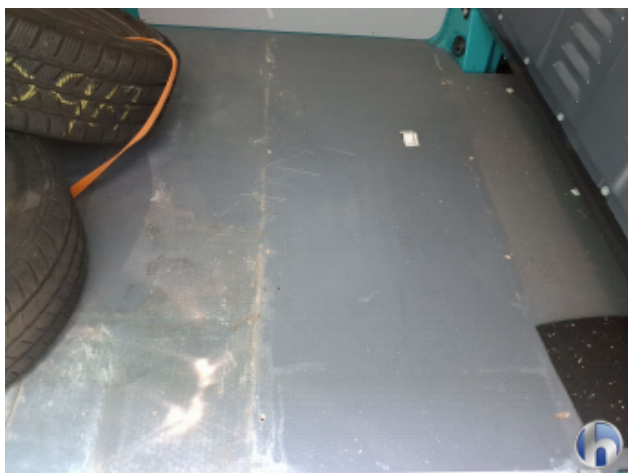
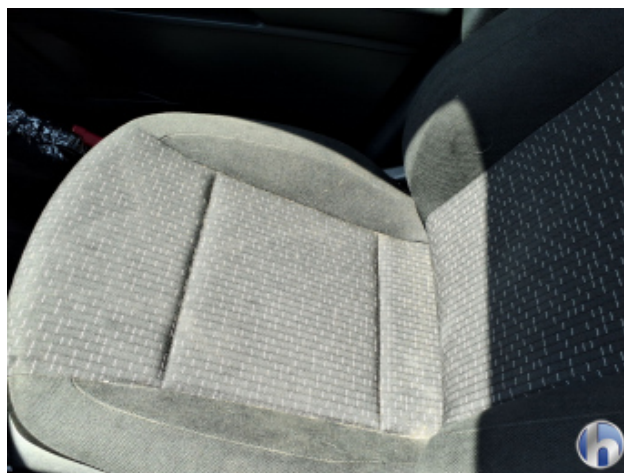
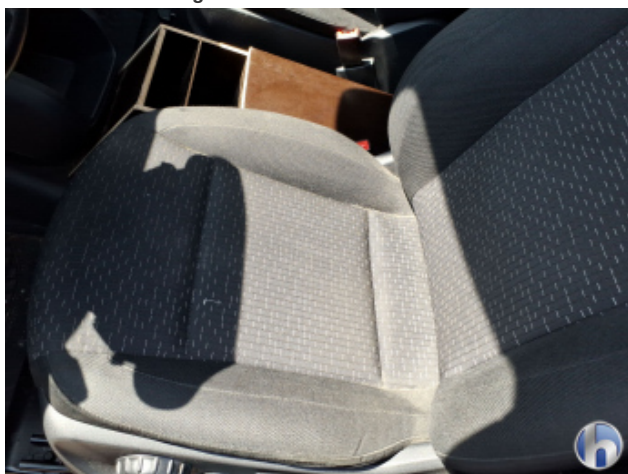
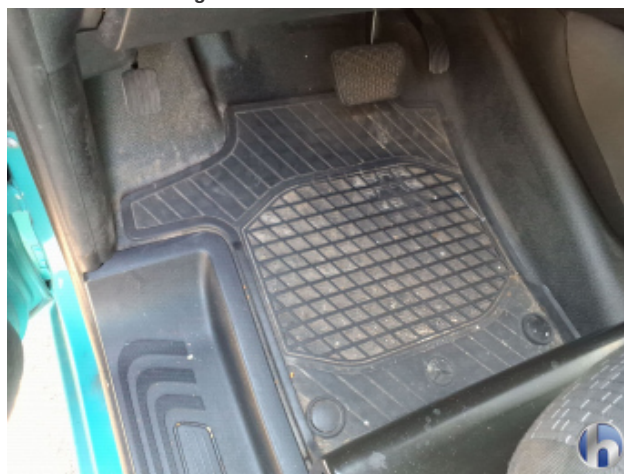
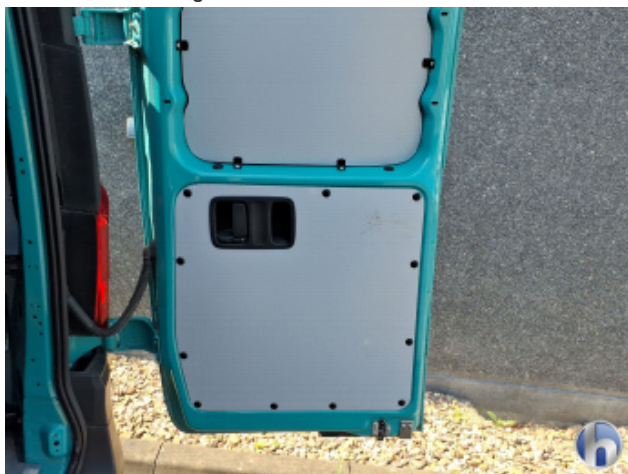
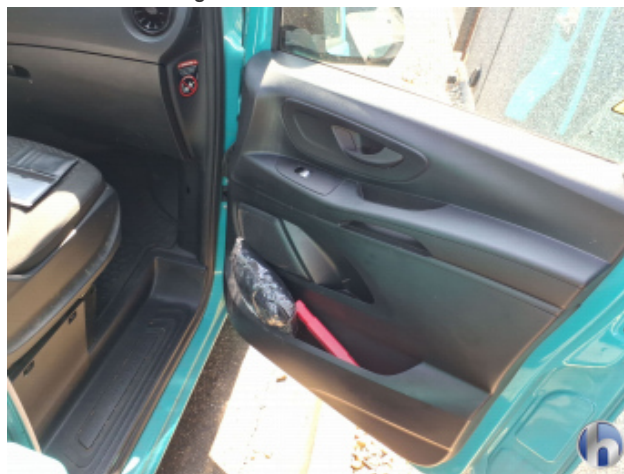
| 8. | Innenraum | Verschmutzt | Reinigen |

8. Innenraum  
Verschmutzt - Reinigen
