## Zustandsbericht

#### Hyundai Tucson (NX)(12.2020->) Prime Hybrid 4WD

| Fahrzeug-Ident.-Nr.: | TMAJE811DPJ224714 | Laufleistung abgelesen: | 22735 km |
| Erstzulassung / Baujahr: | 02.10.2023 / 2023 | Besichtigungsdatum/-ort: | 03.06.2026 Siemensstr. 6,<br>63329 Egelsbach |

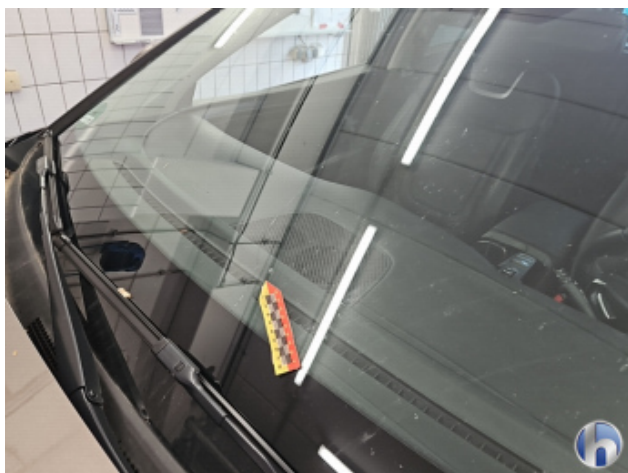
| | <b>Bauteil</b> | <b>Schaden</b> | <b>Rep.-Art</b> |
|---|---|---|---|
| 1. | Windschutzscheibe | Riss | Erneuern |

1. Windschutzscheibe  
Riss - Erneuern

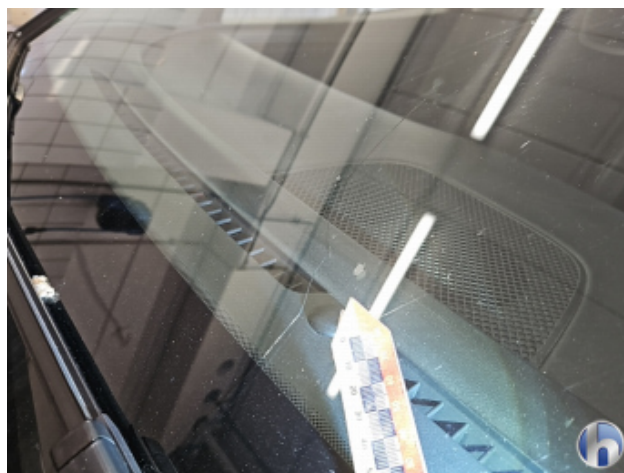
1. Windschutzscheibe  
Riss - Erneuern

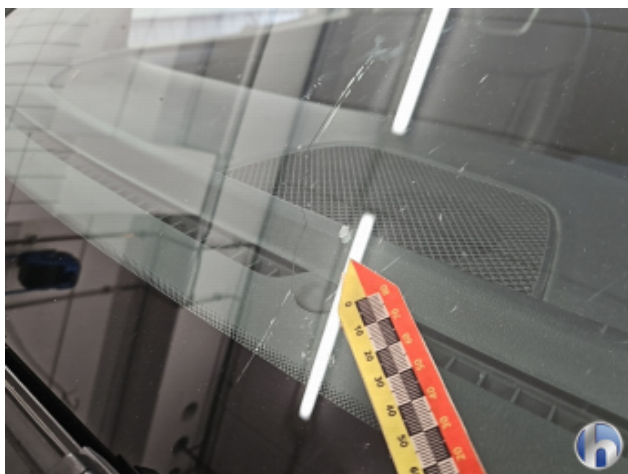
1. Windschutzscheibe  
Riss - Erneuern

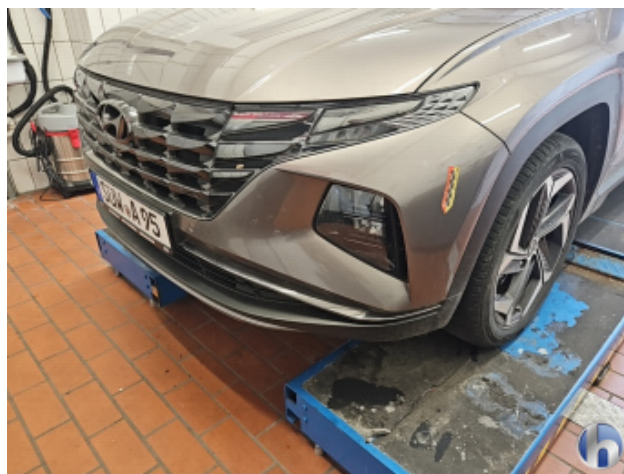
| | <b>Bauteil</b> | <b>Schaden</b> | <b>Rep.-Art</b> |
|---|---|---|---|
| 2. | Stoßfänger Vorne | Beschädigt | Smart Repair |

2. Stoßfänger Vorne  
Beschädigt - Smart Repair

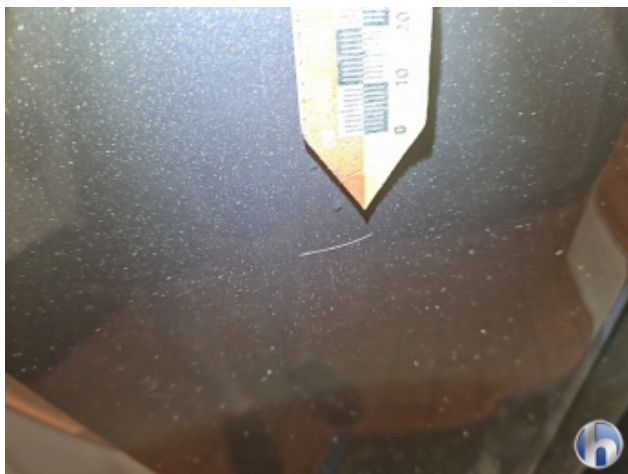
2. Stoßfänger Vorne  
Beschädigt - Smart Repair

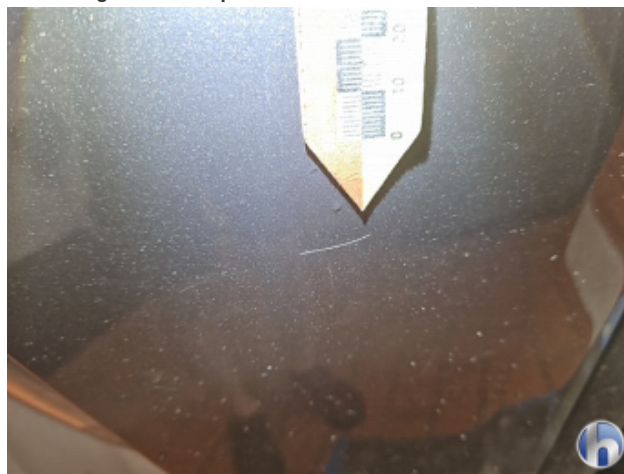
2. Stoßfänger Vorne  
Beschädigt - Smart Repair

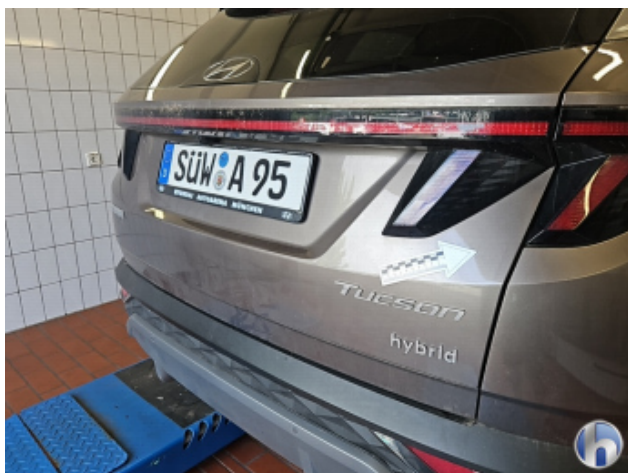
| | <b>Bauteil</b> | <b>Schaden</b> | <b>Rep.-Art</b> |
|---|---|---|---|
| 3. | Heckklappe | Kratzer | Smart Repair |

3. Heckklappe  
Kratzer - Smart Repair

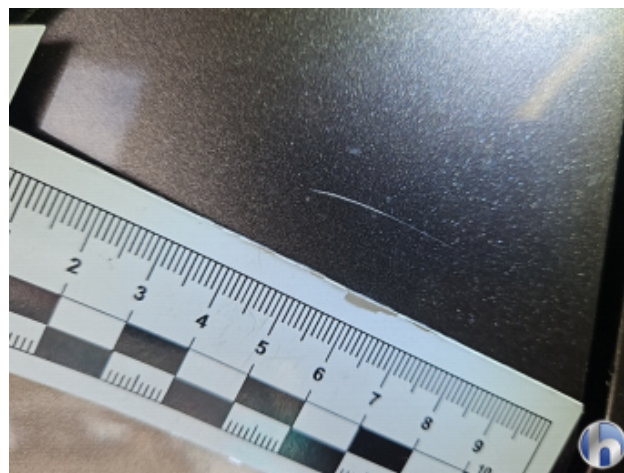
3. Heckklappe  
Kratzer - Smart Repair

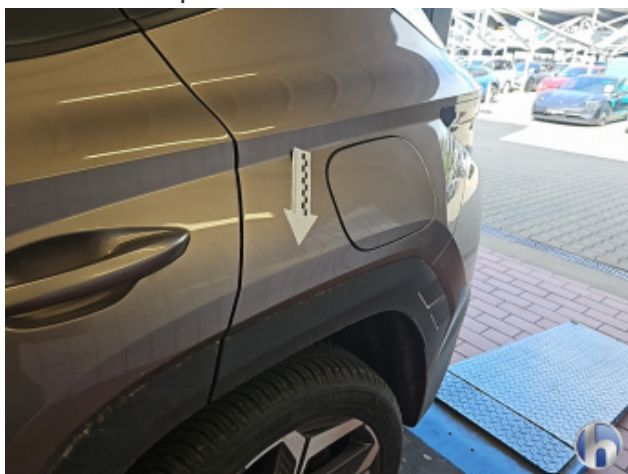
| | <b>Bauteil</b> | <b>Schaden</b> | <b>Rep.-Art</b> |
|---|---|---|---|
| 4. | Seitenwand - Hinten - Links | Beschädigt | Instandsetzen und Lackieren |

4. Seitenwand - Hinten - Links  
Beschädigt - Instandsetzen und Lackieren

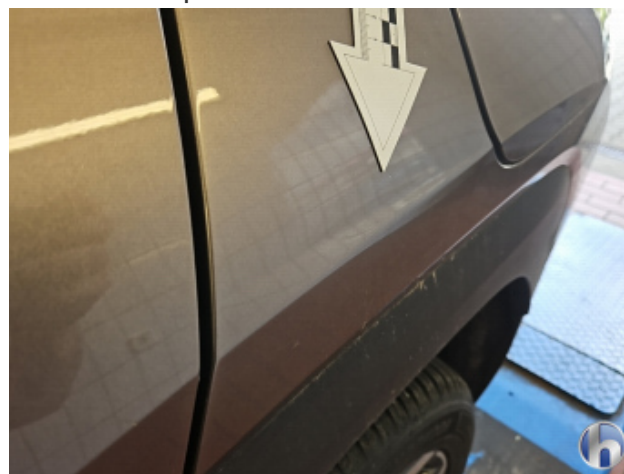
4. Seitenwand - Hinten - Links  
Beschädigt - Instandsetzen und Lackieren

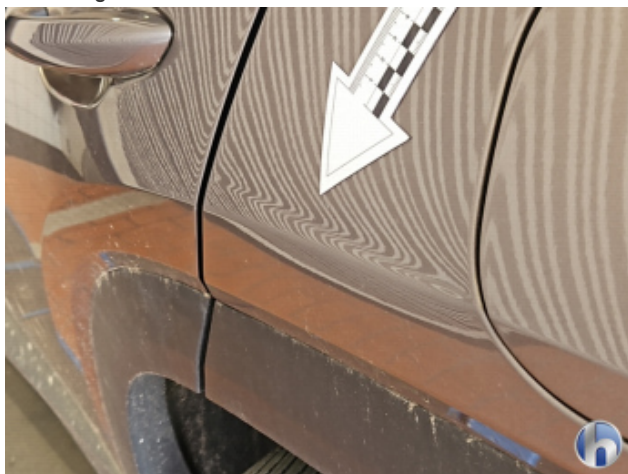
4. Seitenwand - Hinten - Links  
Beschädigt - Instandsetzen und Lackieren

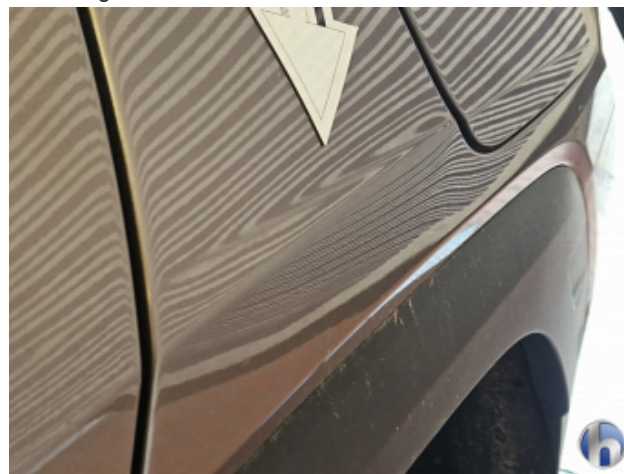
4. Seitenwand - Hinten - Links  
Beschädigt - Instandsetzen und Lackieren

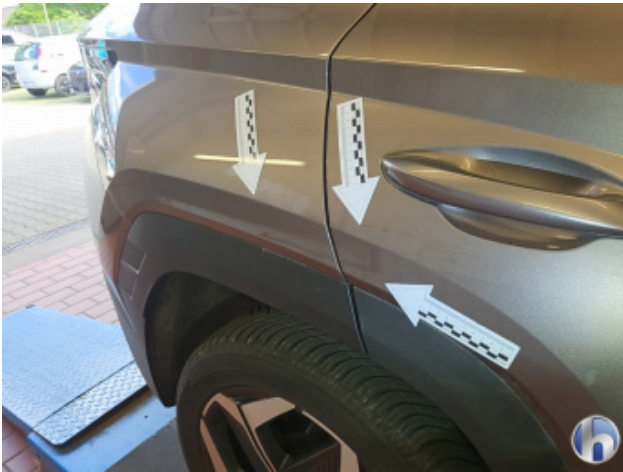
| | <b>Bauteil</b> | <b>Schaden</b> | <b>Rep.-Art</b> |
|---|---|---|---|
| 5. | Seitenwand und Tür Hinten - Rechts | Kratzer | Lackieren |

5. Seitenwand und Tür Hinten - Rechts  
**Kratzer - Lackieren**

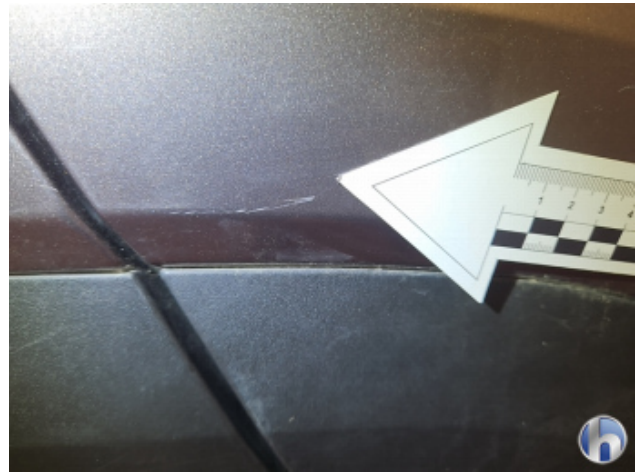
5. Seitenwand und Tür Hinten - Rechts  
**Kratzer - Lackieren**

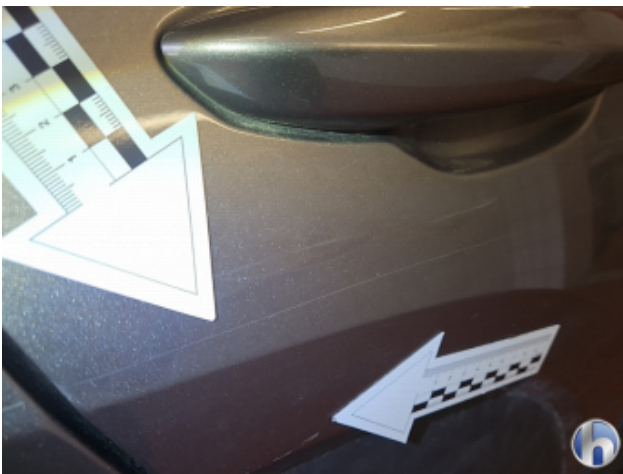
5. Seitenwand und Tür Hinten - Rechts  
**Kratzer - Lackieren**

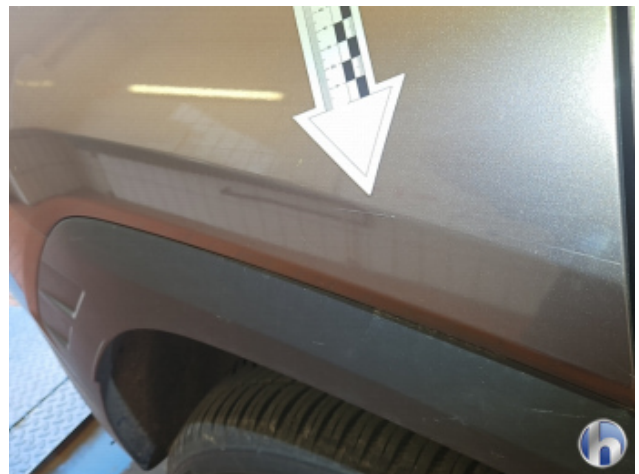
5. Seitenwand und Tür Hinten - Rechts  
**Kratzer - Lackieren**

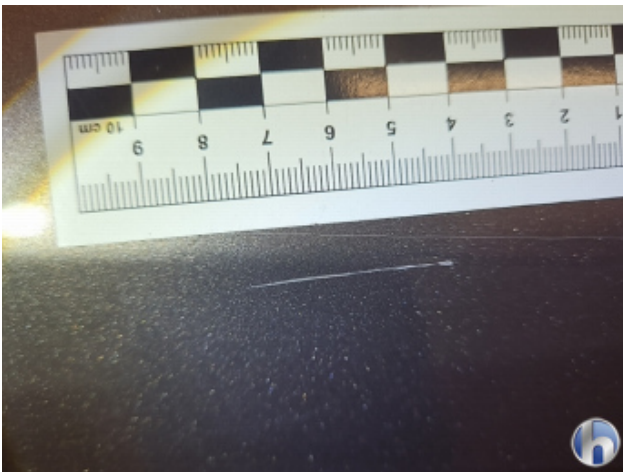
5. Seitenwand und Tür Hinten - Rechts  
**Kratzer - Lackieren**

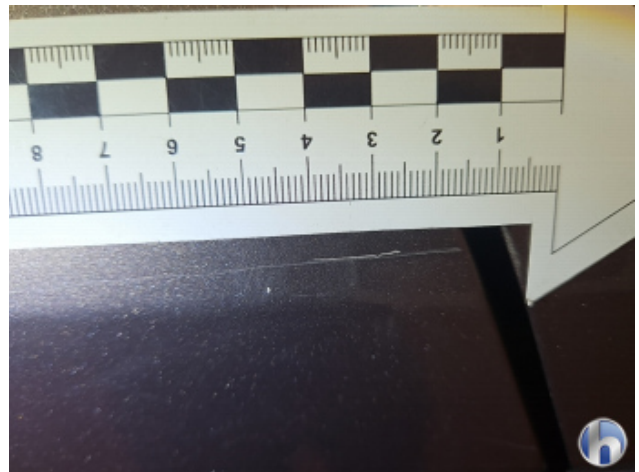
5. Seitenwand und Tür Hinten - Rechts  
**Kratzer - Lackieren**

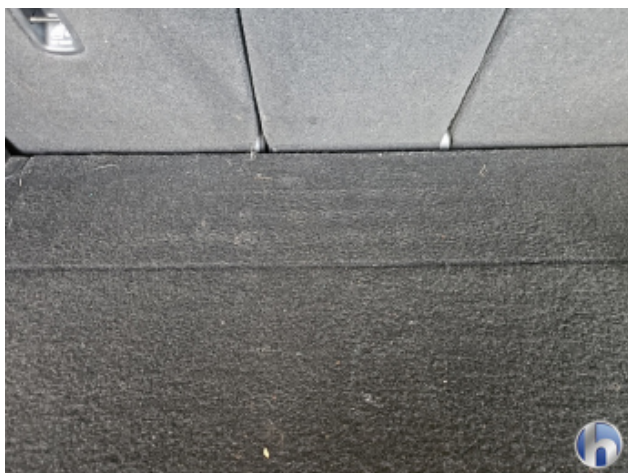
| | <b>Bauteil</b> | <b>Schaden</b> | <b>Rep.-Art</b> |
|---|---|---|---|
| 6. | Innenraum | Verschmutzt | Reinigen |

6. Innenraum  
Verschmutzt - Reinigen

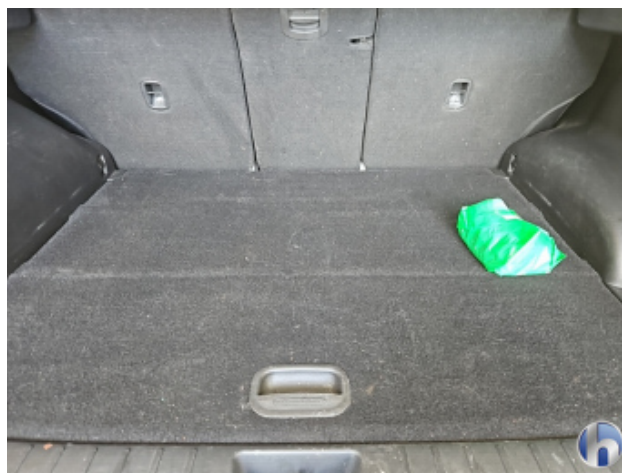
6. Innenraum  
Verschmutzt - Reinigen

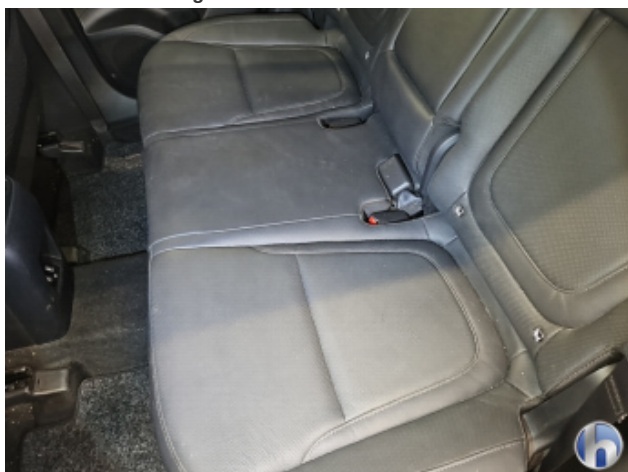
6. Innenraum  
Verschmutzt - Reinigen

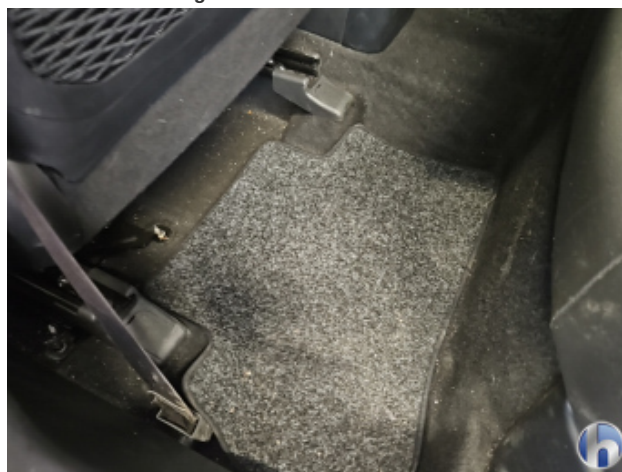
6. Innenraum  
Verschmutzt - Reinigen

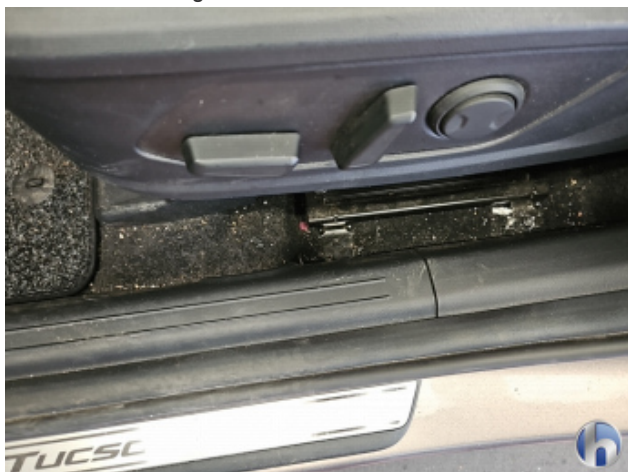
6. Innenraum  
Verschmutzt - Reinigen

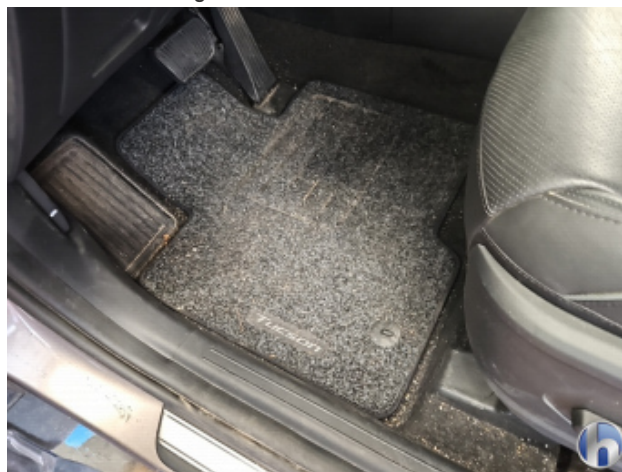
6. Innenraum  
Verschmutzt - Reinigen
