**» Übersicht**

| <b>Berichts-Nr:</b> | 10814063 |

| <b>Hersteller:</b> | Opel |
| <b>Modell:</b> | Mokka |

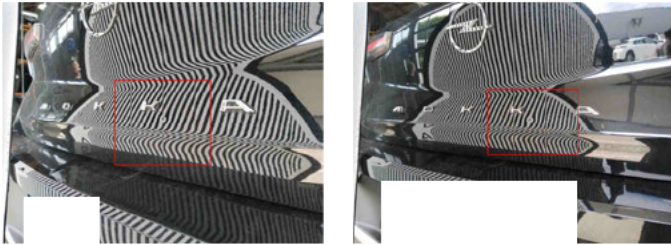
| Nr | Bauteil | Schadensbeschreibung | Reparaturempfehlung |
|---|---|---|---|
| 1 | Heckklappe | Delle(n) | Kaltdrücken |

1 - Heckklappe - Delle(n) - Kaltdrücken

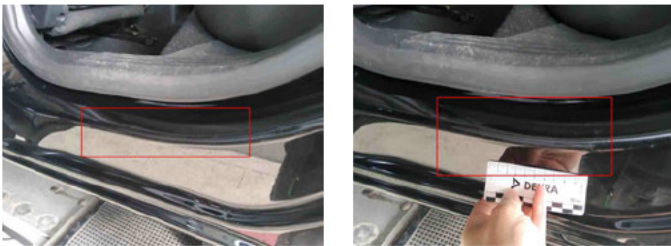
| Nr | Bauteil | Schadensbeschreibung | Reparaturempfehlung |
|---|---|---|---|
| 1 | Einstiegsschweller hinten links | Kratzer | Akzeptabel (Gebrauchsspur) |

1 - Einstiegsschweller hinten links - Kratzer - Akzeptabel (Gebrauchsspur)
