**TMBJW9NP6N7038957**

## Zustandsbericht

**TÜV SÜD Auto Service GmbH**  
Römeräcker 1  
76351 Linkenheim - Hochstetten

Besichtigungsdatum: 02.07.2026  
**Protokollnummer: 46300676**  
Anlieferungsdatum: 02.07.2026

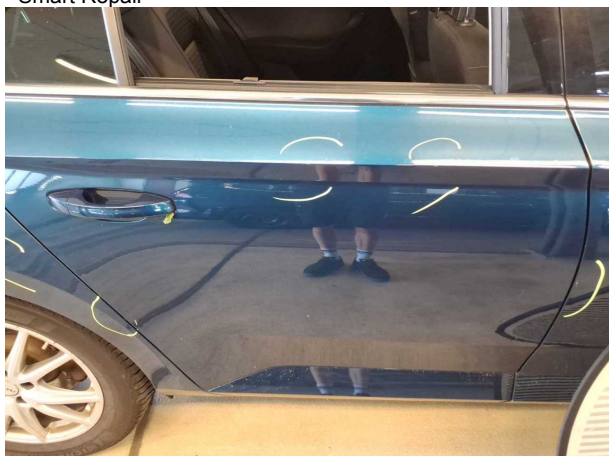
| Nr. | Bauteilgruppe | Beschreibung |
|---|---|---|
| 4 | Tür hinten rechts | Tür - verkratzt / verschürft - instandsetzen und lackieren |

**Beschädigung #4:** Tür hinten rechts: Tür - verkratzt / verschürft - instandsetzen und lackieren

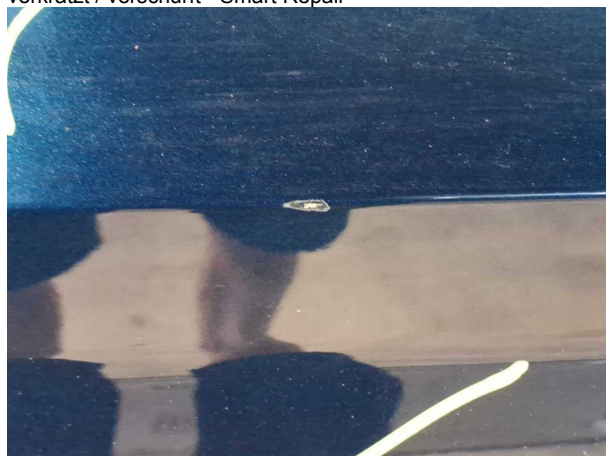
**Beschädigung #4:** Tür hinten rechts: Tür - verkratzt / versch... - instandsetzen und lackieren

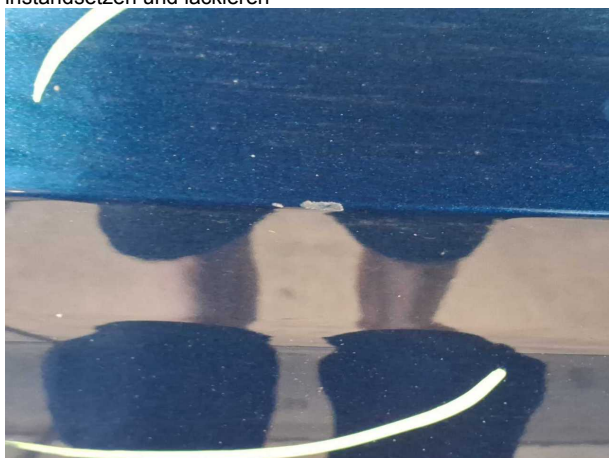
**Beschädigung #4:** Tür hinten rechts: Tür - verkratzt / verschürft - instandsetzen und lackieren

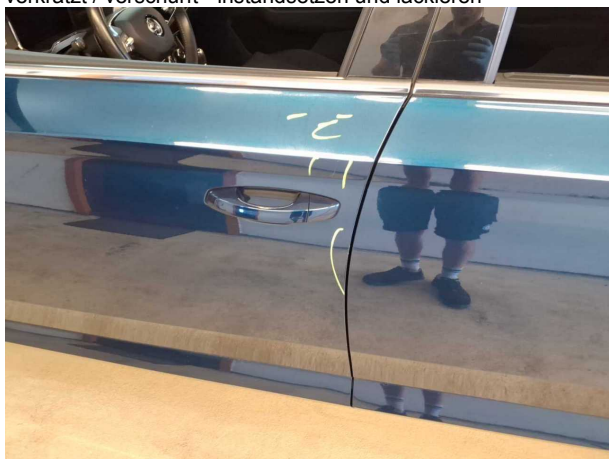
| Nr. | Bauteilgruppe | Beschreibung |
|---|---|---|
| 6 | Tür vorn links | Tür - verkratzt / verschürft - instandsetzen und lackieren |

**Beschädigung #6:** Tür vorn links: Tür - verkratzt / verschürft - instandsetzen und lackieren

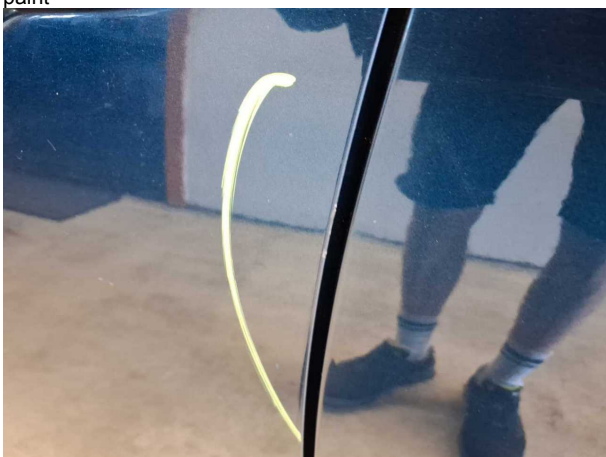
**Damage #6:** Door - front left side: Door - Scratched - Repair and paint

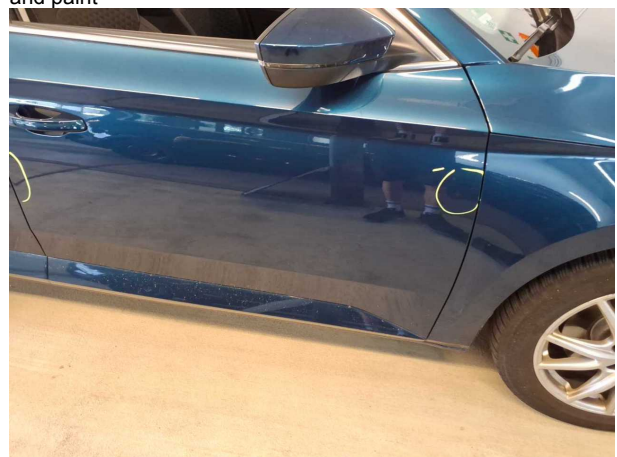
**Damage #7:** Door - front right side: Door - Dent / paintcoat damage - Repair and paint

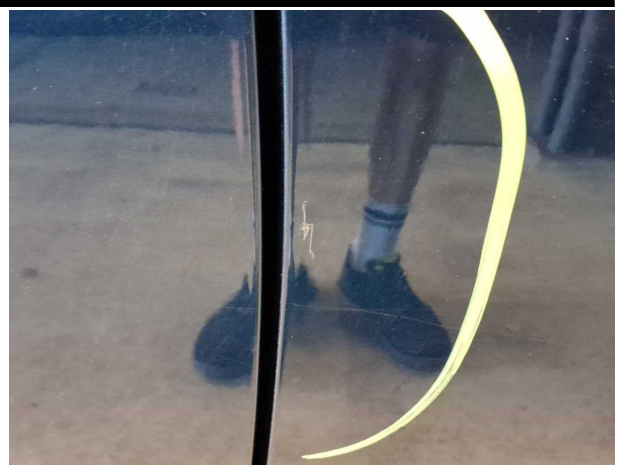
**Damage #7:** Door - front right side: Door - Dent / paintcoat damage - Repair and paint

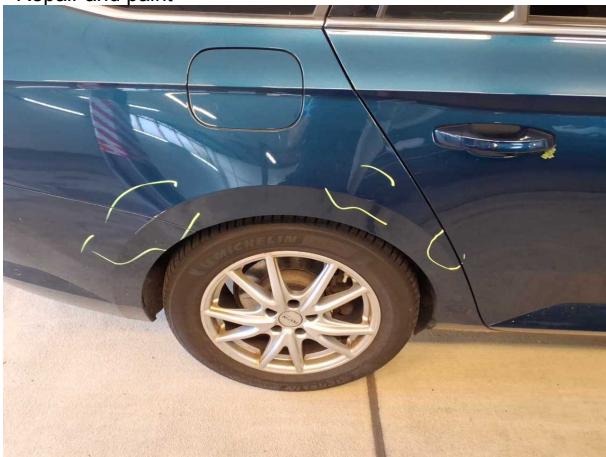
**Damage #8:** Side panel - rear right side: Side panel - Dent / paintcoat damage - Repair and paint

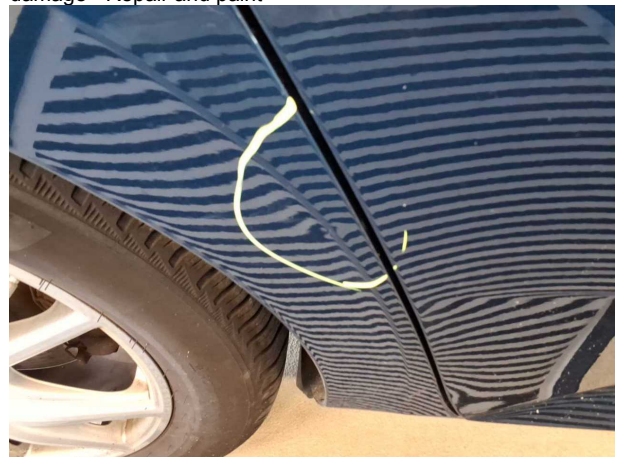
**Damage #8:** Side panel - rear right side: Side panel - Dent / paintcoat damage - Repair and paint

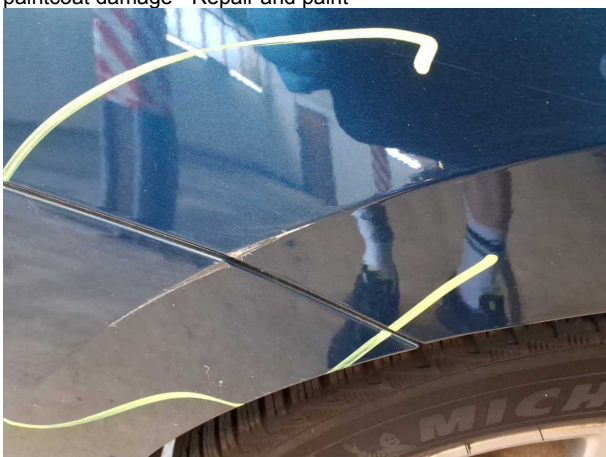
**Damage #8:** Side panel - rear right side: Side panel - Dent / paintcoat damage - Repair and paint

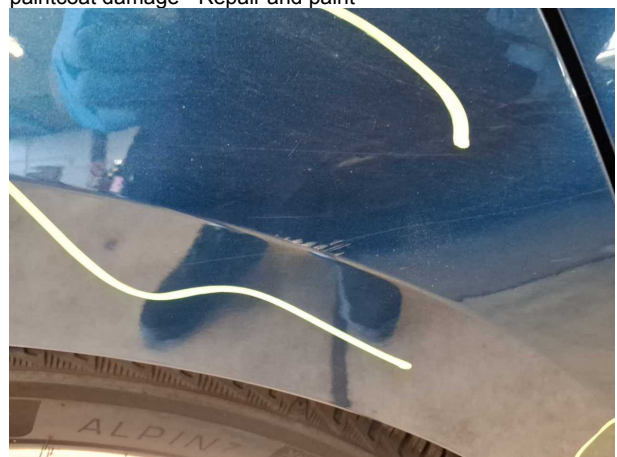
**Damage #8:** Side panel - rear right side: Side panel - Dent / paintcoat damage - Repair and paint
