# Zustandsbericht / Minderwertgutachten

Auftraggeber Mobilize Financial Services, eine Marke der RCI Banque S.A., Niederlassung  
Deutschland, Jagenbergstr. 1, 41468 Neuss  
Besichtigung 30.03.2026

| Typ / Verkaufsbez. | Megane E-Tech Electric<br>(02.2022->) / Megane<br>E-Tech EV60 220 Techno<br>(60 kWh) | Aufbauart | Limousine |

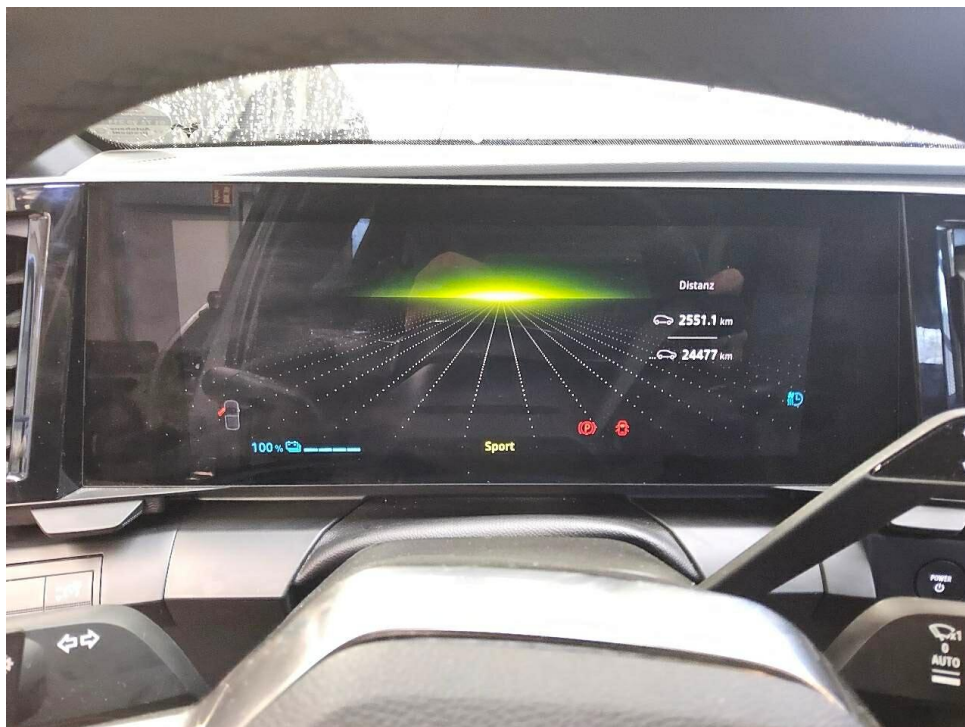
Bild 6 : Kombiinstrument (betriebsbereit) mit Kilometerstand

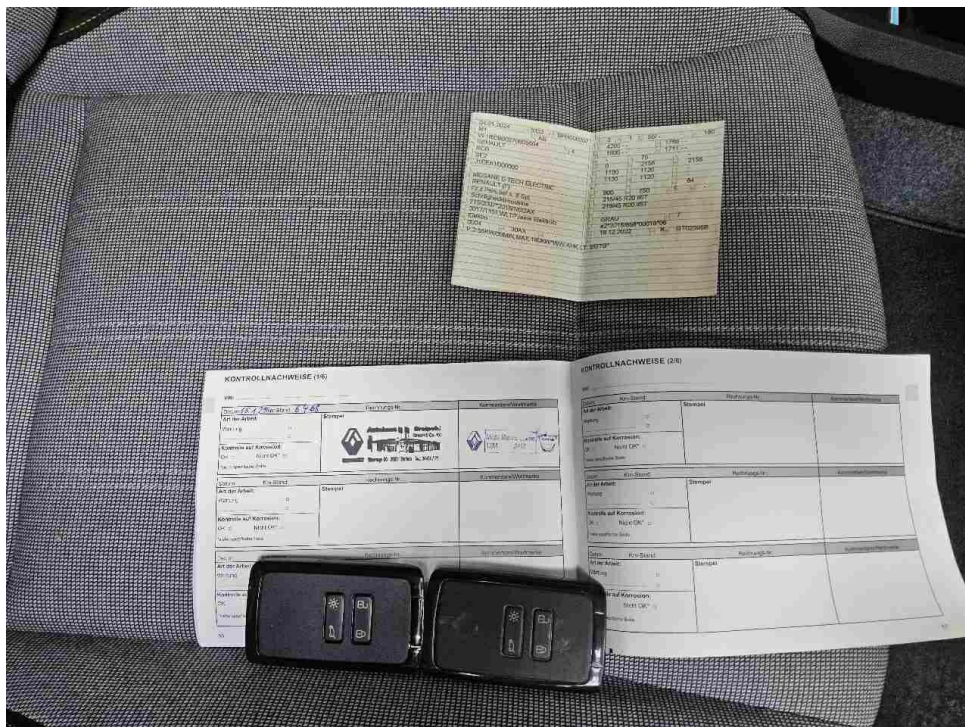
Bild 8 : Alle Fz-Schlüssel, ZLB 1, Letzter Eintrag im Serviceheft
