Zustandsbericht

Protokollnummer: 45150384  
Auftrags-Nr / Referenz: 50135828\_1  
Besichtigungsdatum: 26.03.2026

| Hersteller / Modell | Renault Master dCi 150 L3H2 Quickshift VA | | |
| Kennzeichen | ME-FS 1075 | Fahrgestellnummer | VF1MA000768315546 |

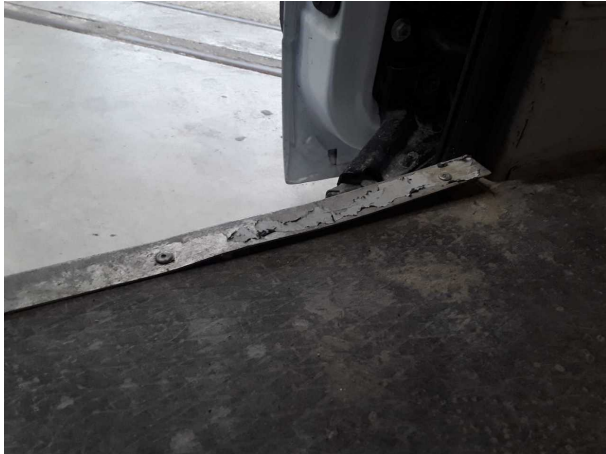
| Nr. | Bauteilgruppe | Beschreibung |
|---|---|---|
| 1 | Interieur | Laderaumboden (Leiste) - lose - de-/montieren |

**Beschädigung #1:** Interieur: Laderaumboden (Leiste) - lose - de-/montieren

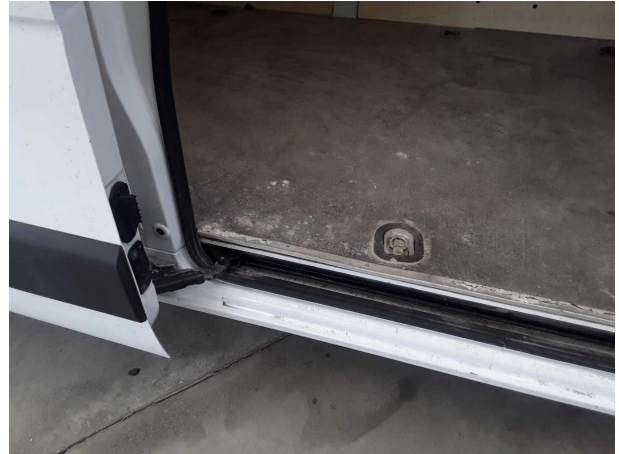
**Beschädigung #1:** Interieur: Laderaumboden (Leiste) - lose - de-/montieren

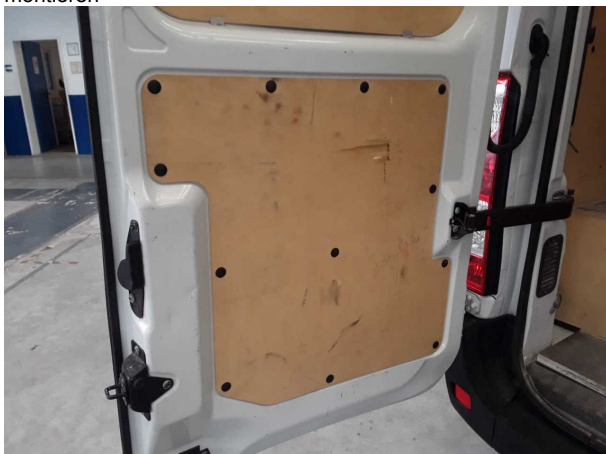
| Nr. | Bauteilgruppe | Beschreibung |
|---|---|---|
| 2 | Heckklappe/-tür | Verkl. Hecktür Sperrholz unten - gebrochen / gerissen - erneuern |

**Beschädigung #2:** Heckklappe/-tür: Verkl. Hecktür Sperrholz unten - gebrochen / gerissen - erneuern

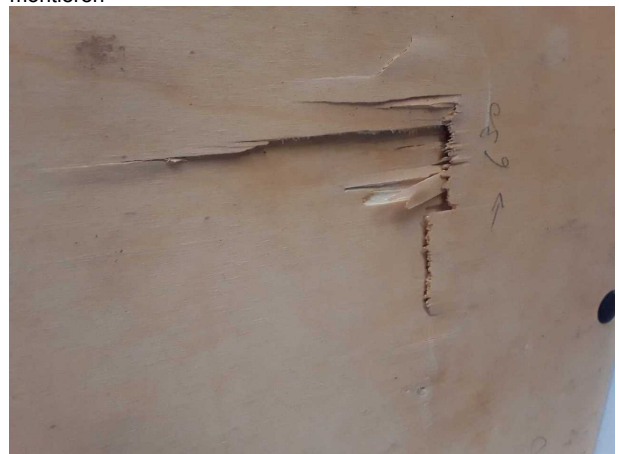
**Beschädigung #2:** Heckklappe/-tür: Verkl. Hecktür Sperrholz unt... - gebrochen / gerissen - erneuern

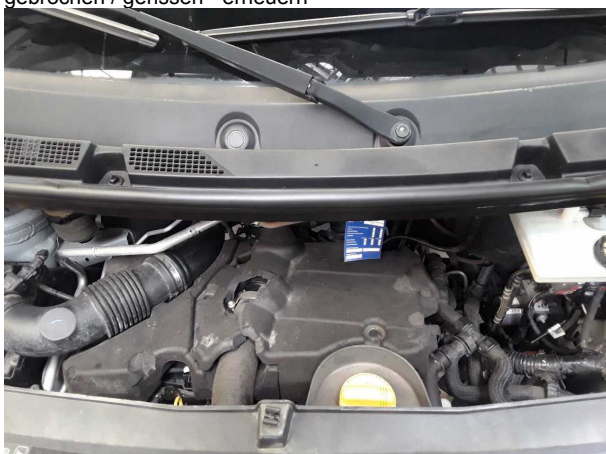
| Nr. | Bauteilgruppe | Beschreibung |
|---|---|---|
| 3 | Motor | Motorabdeckung - Marderschaden - erneuern |

**Beschädigung #3:** Motor: Motorabdeckung - Marderschaden - erneuern

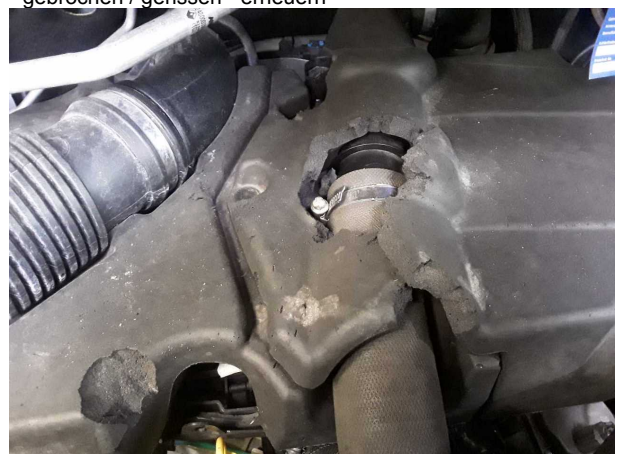
**Beschädigung #3:** Motor: Motorabdeckung - Marderschaden - erneuern

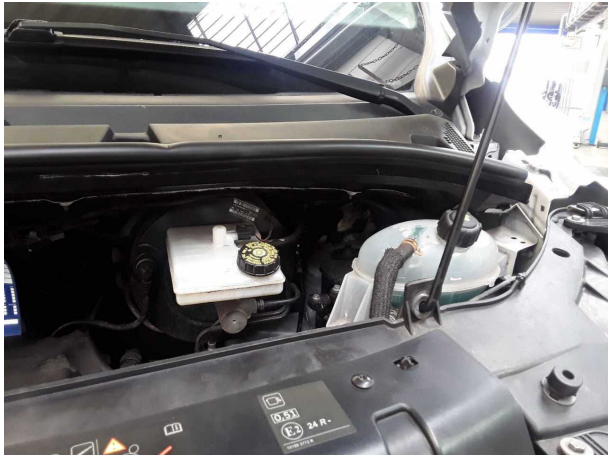
| Nr. | Bauteilgruppe | Beschreibung |
|---|---|---|
| 4 | Karosserie | Stirnwandverkleidung - Marderschaden - erneuern |

**Beschädigung #4:** Karosserie: Stirnwandverkleidung - Marderschaden  
- erneuern

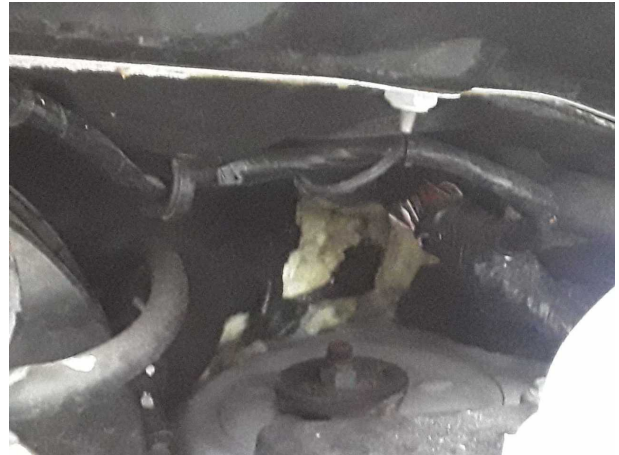
**Beschädigung #4:** Karosserie: Stirnwandverkleidung - Marderschaden  
- erneuern

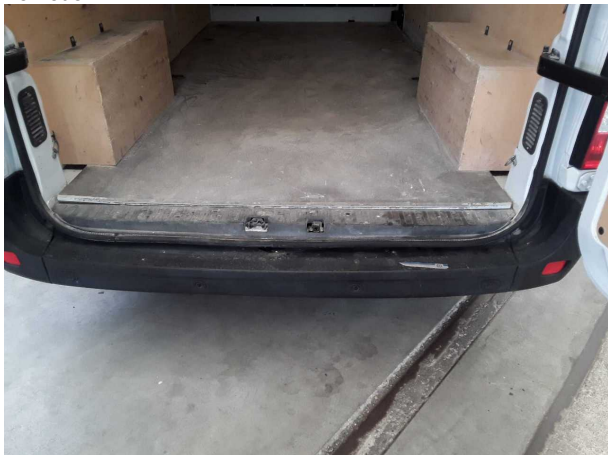
| Nr. | Bauteilgruppe | Beschreibung |
|---|---|---|
| 5 | Stoßfänger hinten | Stoßfänger hinten (unlackiert) - Kratzer - erneuern |

**Beschädigung #5:** Stossfänger hinten: Stossfänger hinten (unlackiert)  
- Kratzer - erneuern

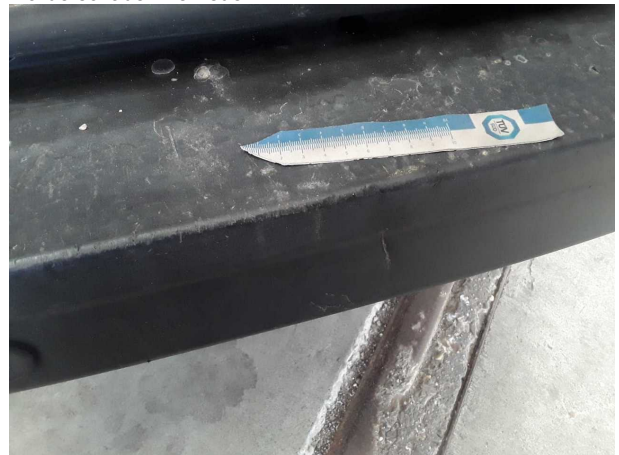
**Beschädigung #5:** Stossfänger hinten: Stossfänger hinten  
(unlackiert) - Kratzer - erneuern

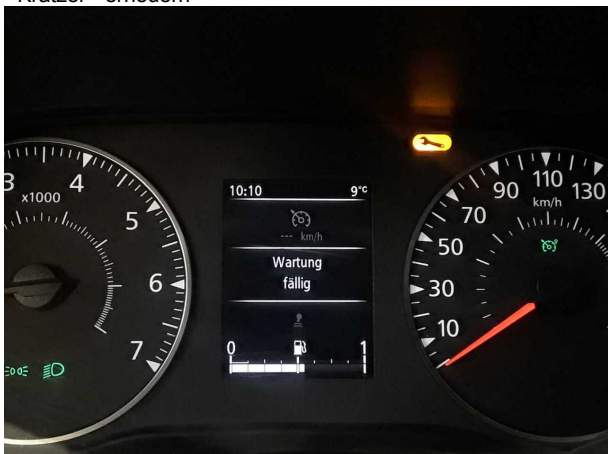
| Nr. | Bauteilgruppe | Beschreibung |
|---|---|---|
| 6 | Sonstiges | Inspektion/Wartung - fällig - durchführen |

**Beschädigung #6:** Sonstiges: Inspektion/Wartung - fällig - durchführen

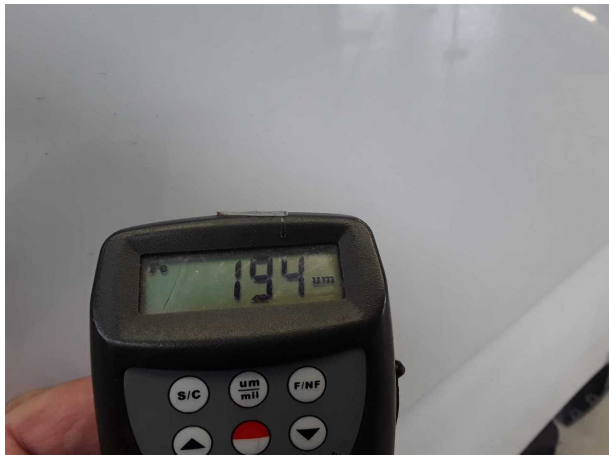
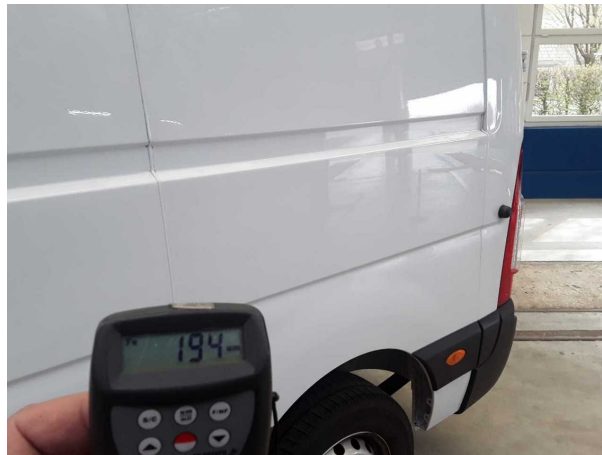
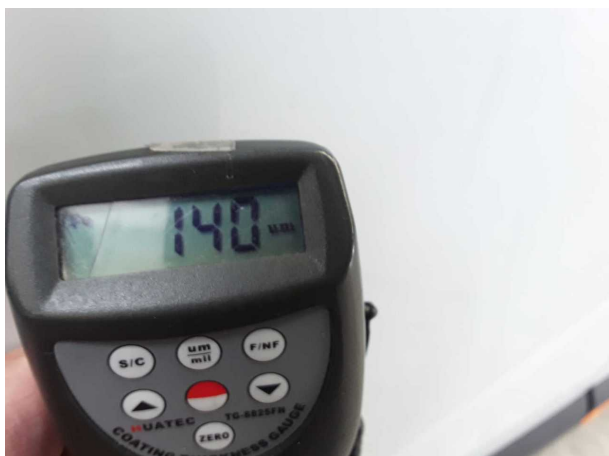
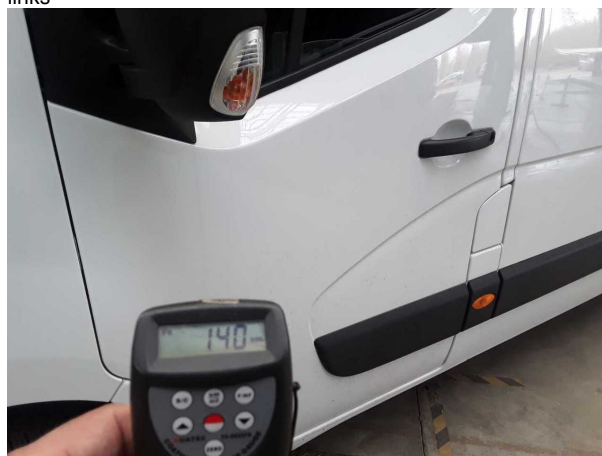
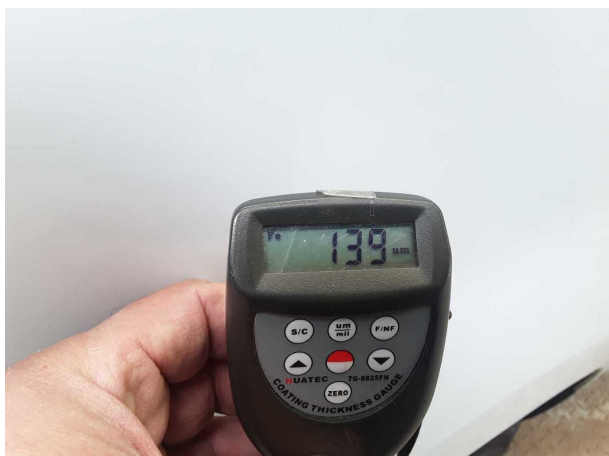
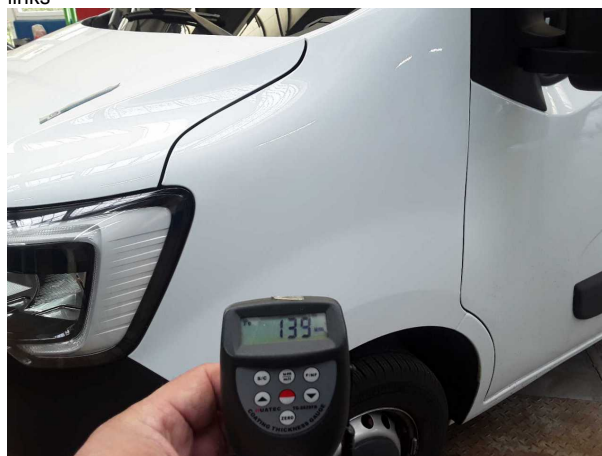
| Nr. | Ort | Wertminderung |
|---|---|---|
| 1 | Kotflügel links, Seitenwand links, Tür vorne links, fachgerecht ausgeführt, Reparaturrechnung nicht vorhanden | |

**Nachlackierung 1:** Kotflügel links, Seitenwand links, Tür vorne links
