# Bewertungsgutachten / Rechendaten

**Kennzeichen** HH HF461E **FIN** KMHM241B5PA027245

| Typ / Verkaufsbez. | Ioniq 6 (11.2022->) / IONIQ | Aufbauart | Limousine |

## Bewertungsgutachten

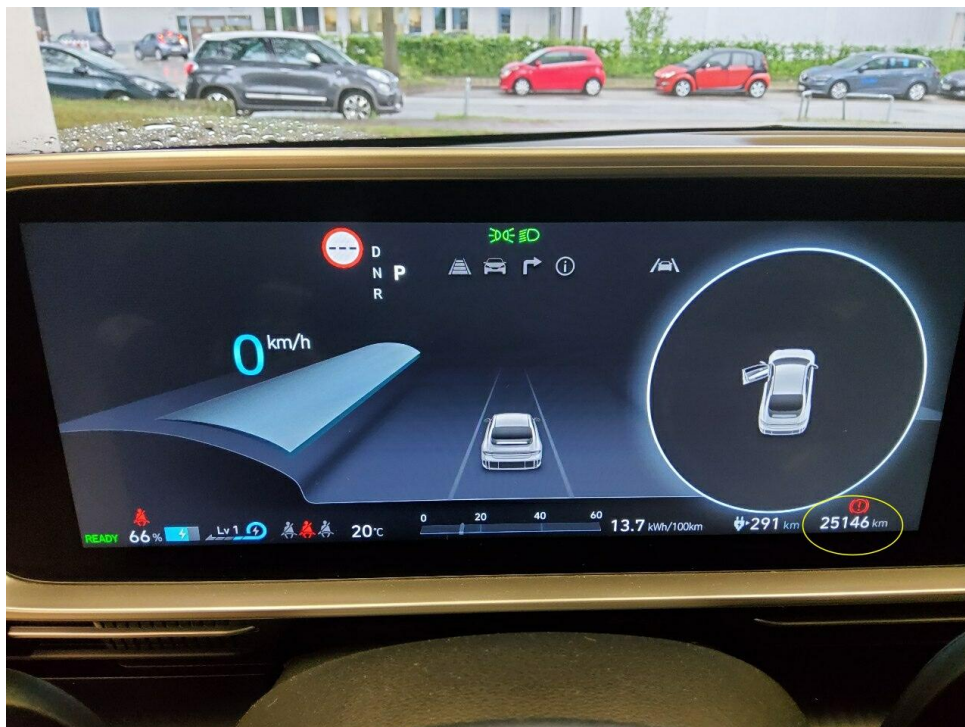
Bild 4 : Kombiinstrument (betriebsbereit) mit Km-Stand

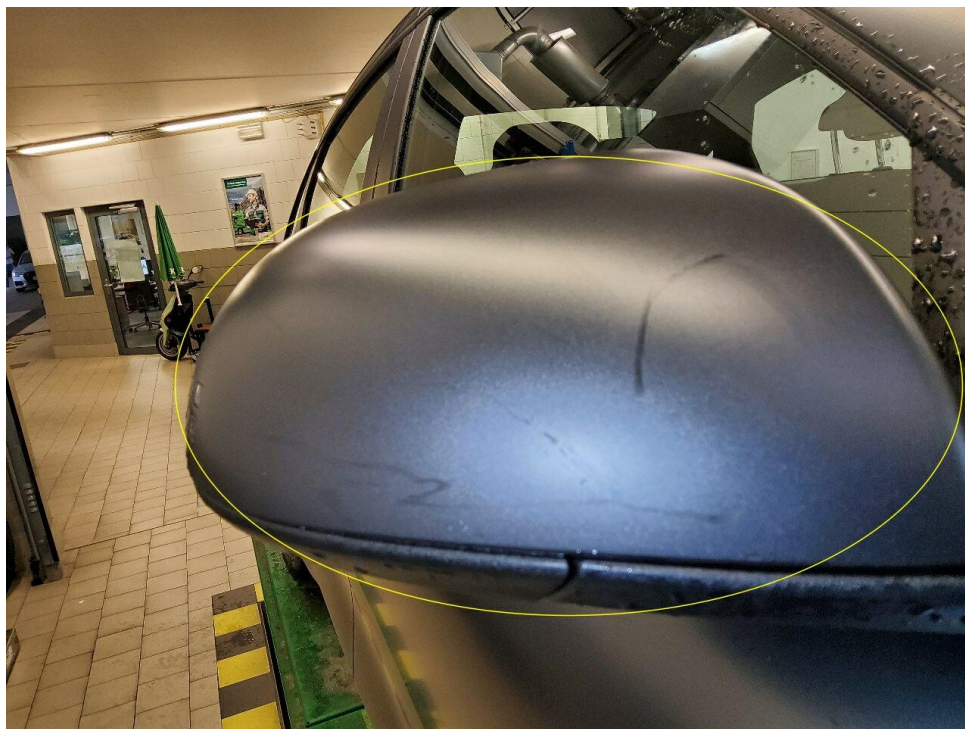
| Bezeichnung des Schadens / Rep.-Weg | Rep.Kost<br>brutto | Anrechn. | Minderwert<br>brutto | |
|---|---|---|---|---|
| 6. Außenspiegel rechts Lackierung, zerkratzt, lackieren mit Lackaufbau (Bild 7) | 139 | 54.76 | -76,12 | |

Bild 7 : Außenspiegel rechts Lackierung, zerkratzt, lackieren mit Lackaufbau

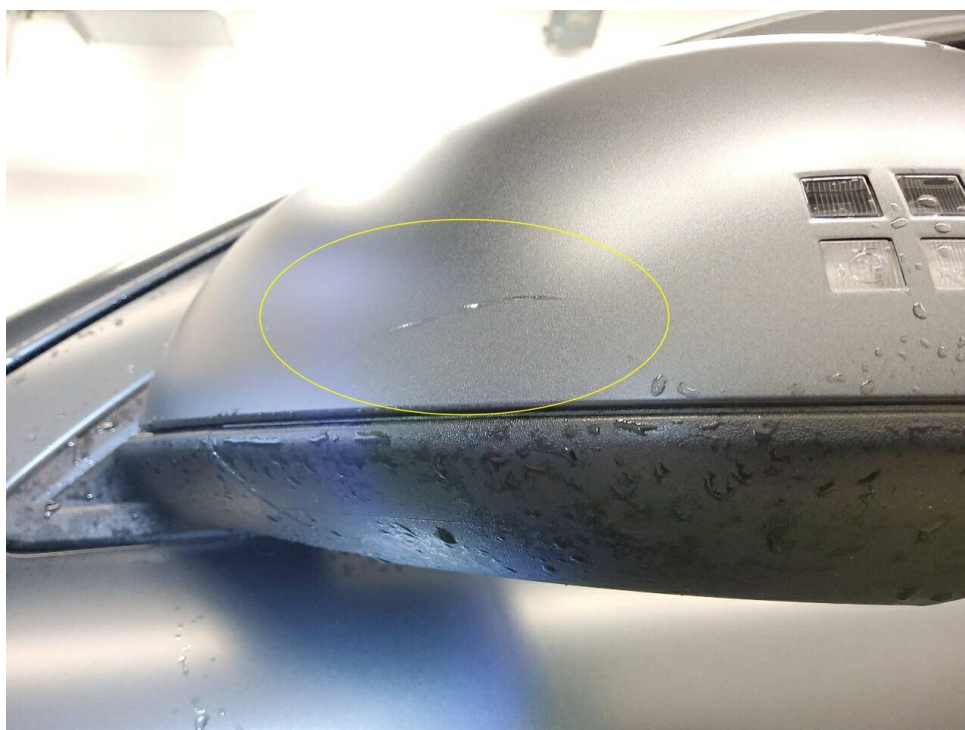
| Bezeichnung des Schadens / Rep.-Weg | Rep.Kost<br>brutto | Anrechn. | Minderwert<br>brutto | |
|---|---|---|---|---|
| 7. Außenspiegel links Gehäuse, zerkratzt, lackieren mit Lackaufbau (Bild 8) | 139 | 54.76 | -76,12 | |

Bild 8 : Außenspiegel links Gehäuse, zerkratzt, lackieren mit Lackaufbau

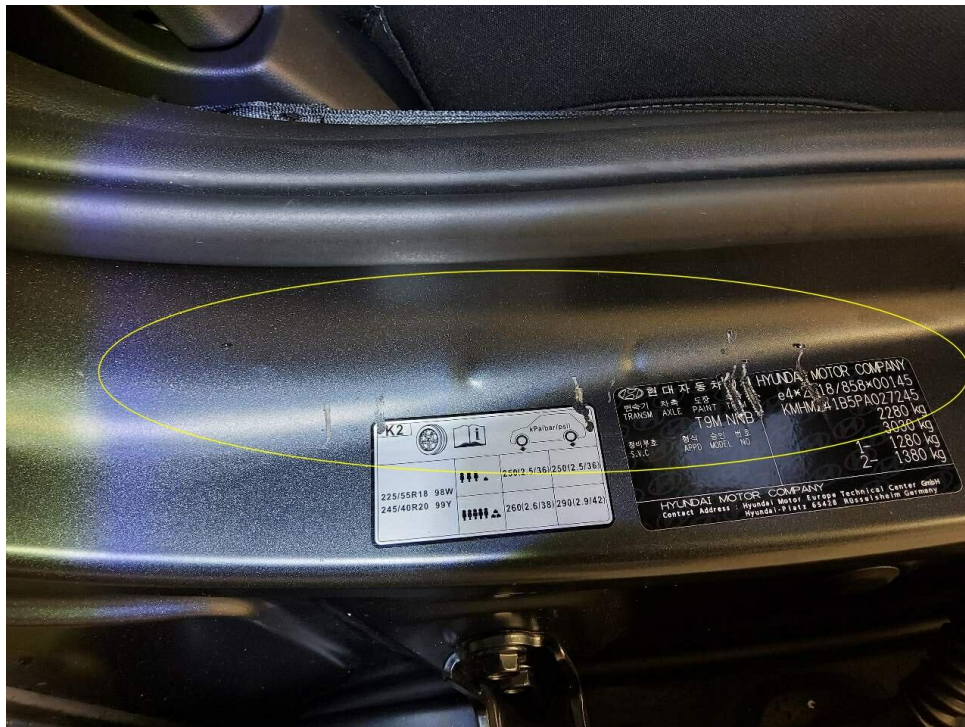
| Bezeichnung des Schadens / Rep.-Weg | Rep.Kost<br>brutto | Anrechn. | Minderwert<br>brutto | |
|---|---|---|---|---|
| 8. Tür vorne links Einstieg Lackierung, verschrammt, smart repair (Bild 9) | 125 | 100 | -125,00 | |

Bild 9 : Tür vorne links Einstieg Lackierung, verschrammt, smart repair

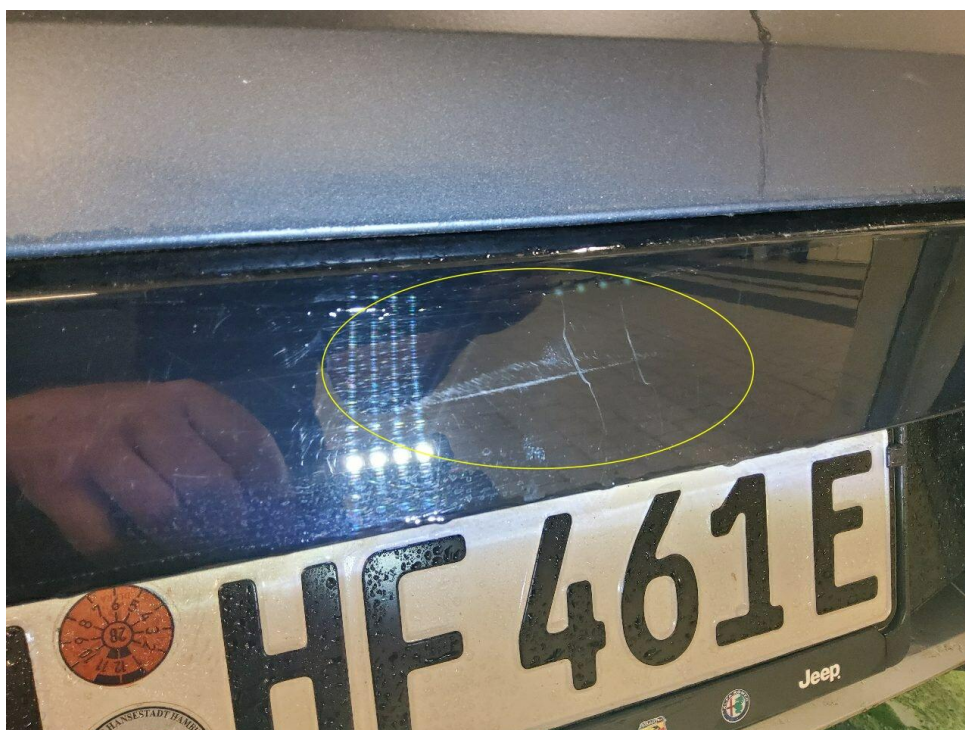
| Bezeichnung des Schadens / Rep.-Weg | Rep.Kost<br>brutto | Anrechn. | Minderwert<br>brutto | |
|---|---|---|---|---|
| 1. Mittelblende Stoßfänger hinten verschrammt, erneuern (Bild 10) | 331 | 54.76 | -181,26 | |

Bild 10 : Mittelblende Stoßfänger hinten verschrammt

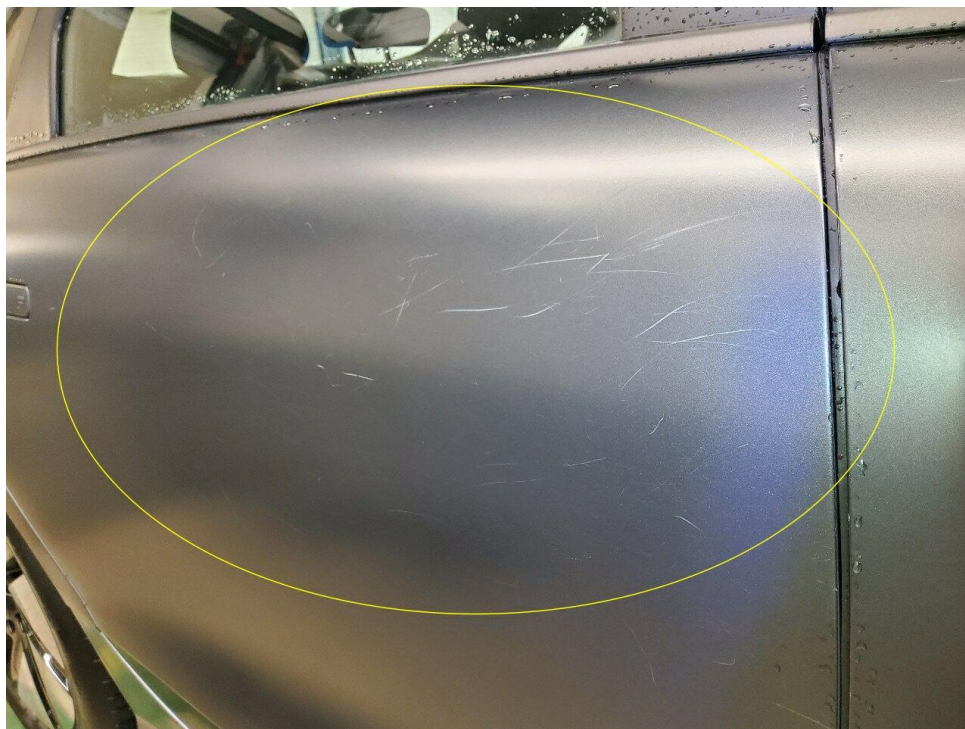
| Bezeichnung des Schadens / Rep.-Weg | Rep.Kost<br>brutto | Anrechn. | Minderwert<br>brutto | |
|---|---|---|---|---|
| 5. Tür hinten rechts Lackierung, zerkratzt, lackieren mit Lackaufbau (Bild 11) | 499 | 54.76 | -273,25 | |

Bild 11 : Tür hinten rechts Lackierung, zerkratzt, lackieren mit Lackaufbau

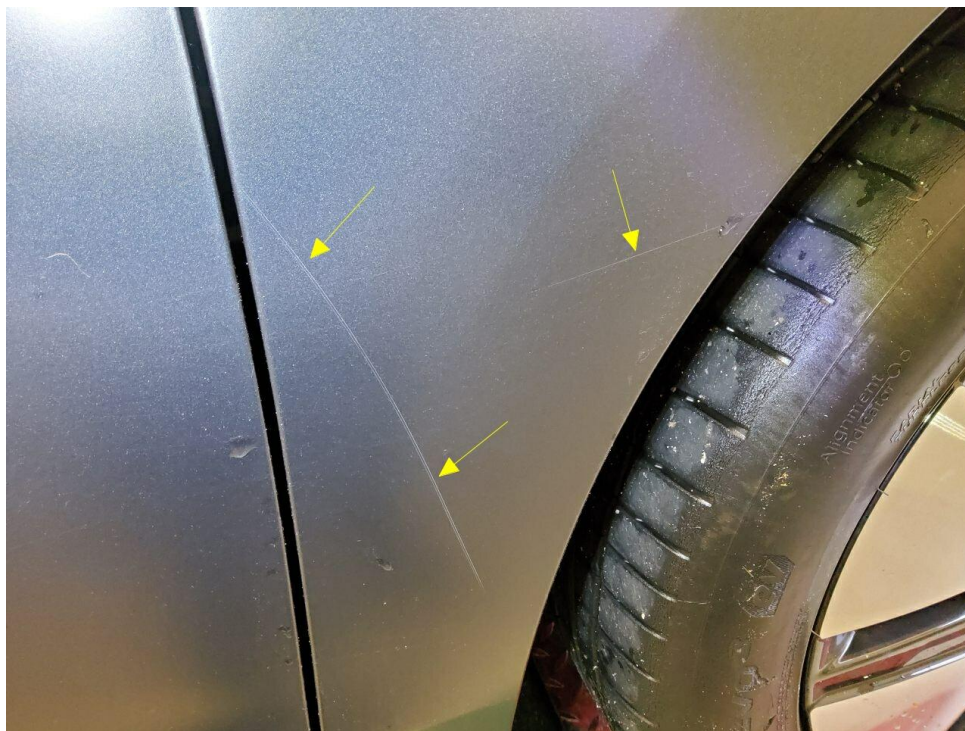
| Bezeichnung des Schadens / Rep.-Weg | Rep.Kost<br>brutto | Anrechn. | Minderwert<br>brutto | |
|---|---|---|---|---|
| 9. Kotflügel vorne rechts Lackierung unterhalb, zerkratzt, lackieren mit Lackaufbau (Bild 12) | 324 | 54.76 | -177,42 | |

Bild 12 : Kotflügel vorne rechts Lackierung unterhalb, zerkratzt, lackieren mit Lackaufbau

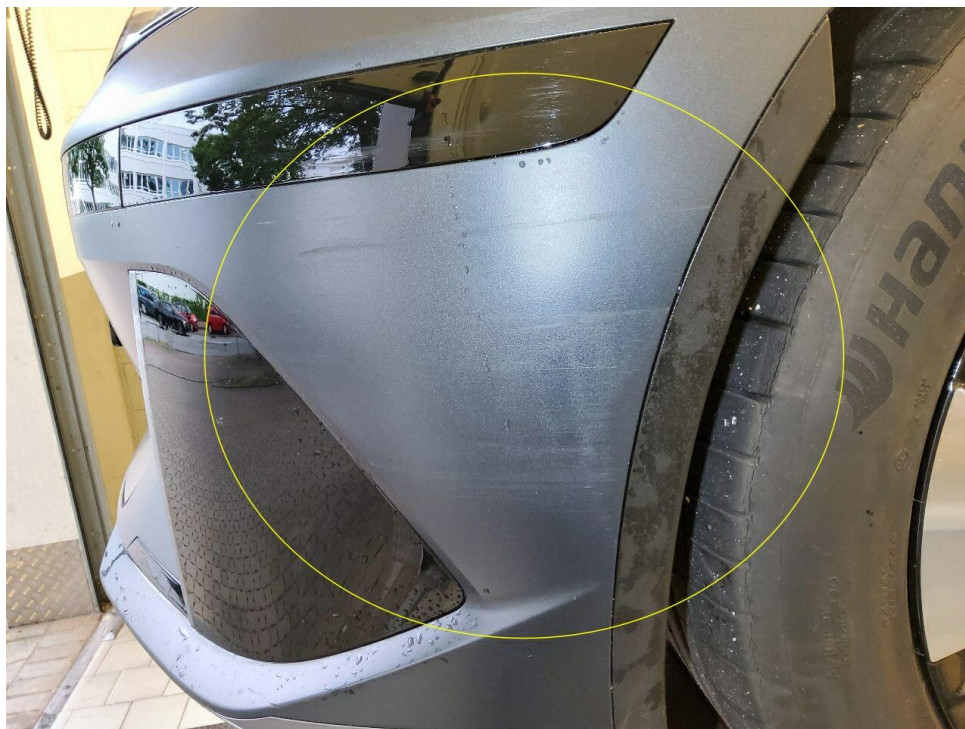
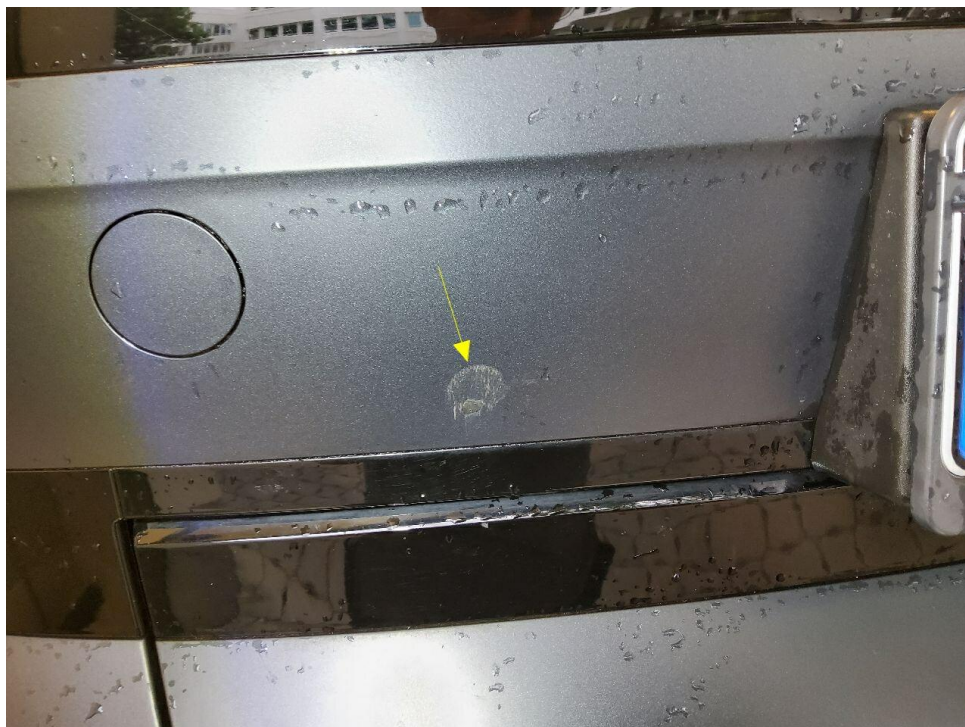
| Bezeichnung des Schadens / Rep.-Weg | Rep.Kost<br>brutto | Anrechn. | Minderwert<br>brutto | |
|---|---|---|---|---|
| 3. Stoßfänger vorne Lackierung, verschrammt, lackieren mit Lackaufbau (Bild 13, 14) | 596 | 54.76 | -326,37 | |

Bild 13 : Stoßfänger vorne Lackierung, verschrammt, lackieren mit Lackaufbau

Bild 14 : Stoßfänger vorne Lackierung, verschrammt, lackieren mit Lackaufbau

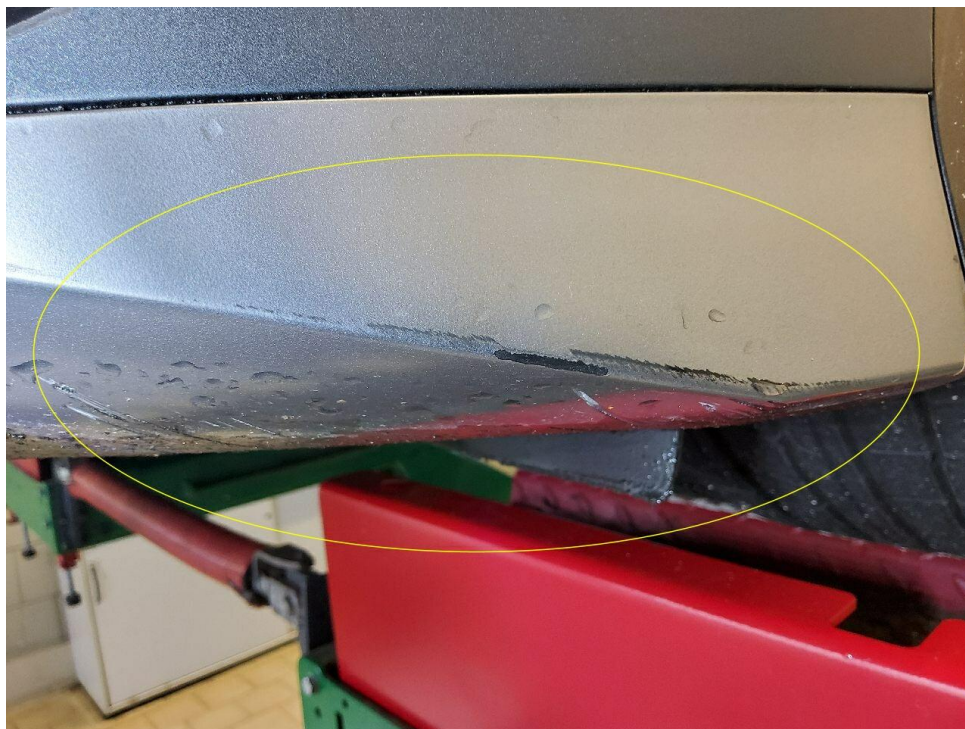
| Bezeichnung des Schadens / Rep.-Weg | Rep.Kost<br>brutto | Anrechn. | Minderwert<br>brutto | |
|---|---|---|---|---|
| 2. Frontspoiler Lackierung, verschrammt, lackieren mit Lackaufbau (Bild 15) | 97 | 54.76 | -53,12 | |

Bild 15 : Frontspoiler Lackierung, verschrammt, lackieren mit Lackaufbau

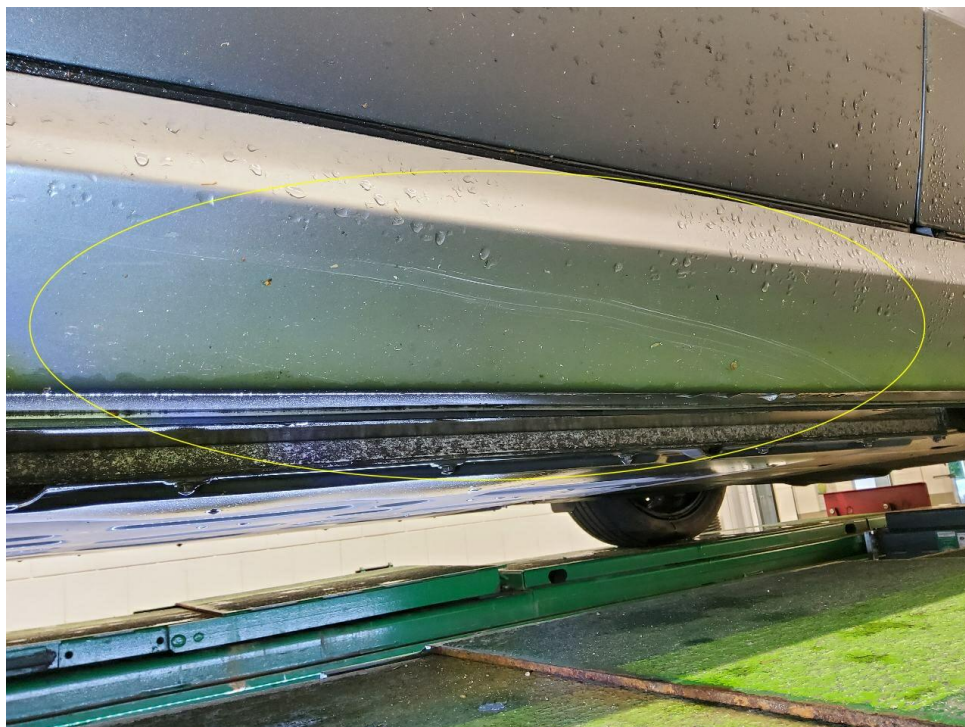
| Bezeichnung des Schadens / Rep.-Weg | Rep.Kost<br>brutto | Anrechn. | Minderwert<br>brutto | |
|---|---|---|---|---|
| 4. Seitenschweller links Lackierung, zerkratzt, lackieren mit Lackaufbau (Bild 16) | 255 | 54.76 | -139,64 | |

Bild 16 : Seitenschweller links Lackierung, zerkratzt, lackieren mit Lackaufbau

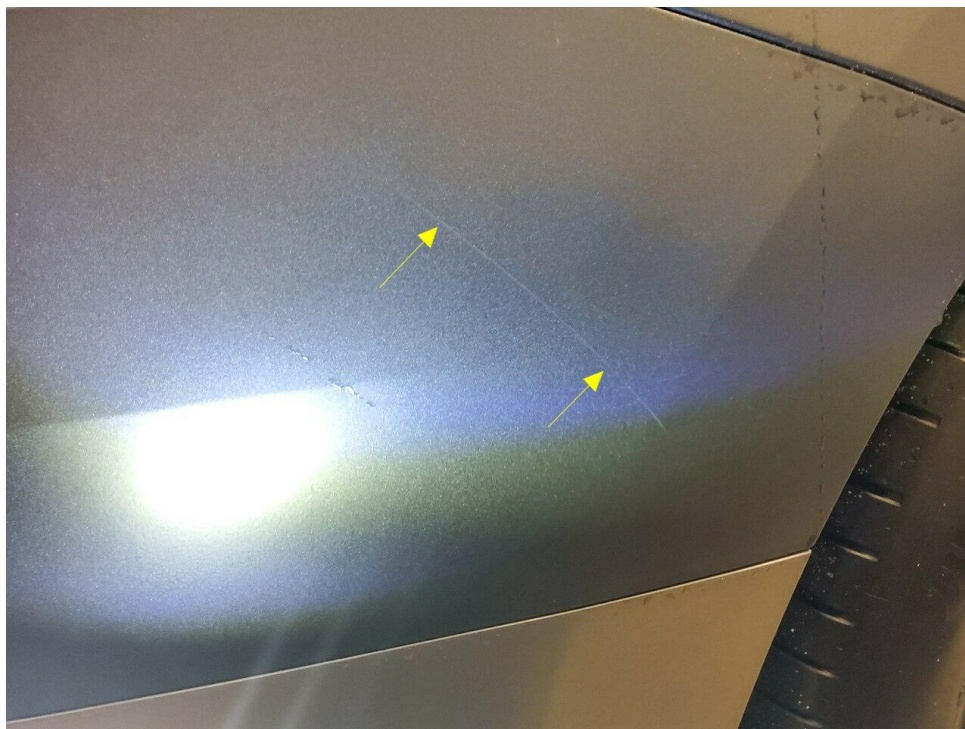
Stoßfängerverkleidung hinten rechts zerkratzt, (Bild 17)

Bild 17 : Stoßfängerverkleidung hinten rechts zerkratzt
