Zustandsbericht

- Protokoll der Fahrzeugbewertung -

Berichts-Nr: 10760045
vom: 09.06.2026

Fahrzeugkategorie:	Personenkraftwagen
Fahrzeugart:	Kombi
Hersteller:	Skoda
Modell:	Octavia
HSN / TSN:	8004 / AWK
Erstzulassungsdatum:	08.05.2024
Laufleistung:	50.977 km
Nachweis Kilometerstand:	Abgelesen
Farbe:	Candy-Weiss
Farbe Dach:	Candy-Weiss
Antriebsart:	Frontantrieb
Motorisierung/Kraftstoff:	Diesel
Hubraum:	2.000 ccm
Leistung:	85 kW (116 PS)
Fahrzeuglänge:	
Fahrzeughöhe:	
Fahrzeugbreite:	
Zulässiges Gesamtgewicht:	
Radstand:	
Anzahl Achsen:	2
Zylinder:	4
Schadstoffklasse:	Euro 6
Anzahl Türen:	4
Anzahl Sitze:	5
Getriebe:	Schaltgetriebe 6-Gang
Polsterart:	Stoff
Interieurfarbe:	Schwarz
Anzahl vorhandene Schlüssel:	3

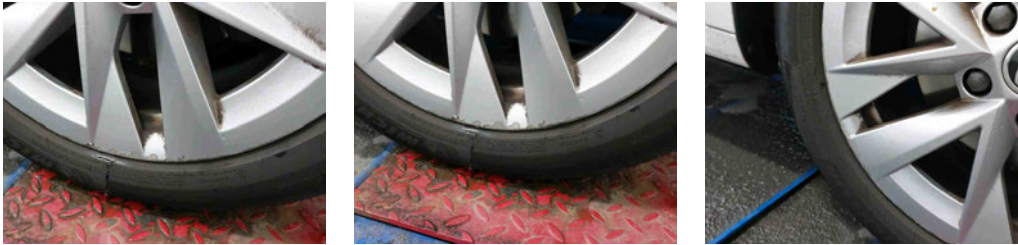
Nr	Bauteil	Schadensbeschreibung	Reparaturempfehlung
1	Alufelge vorne rechts	Kratzer	Lackieren

1 - Alufelge vorne rechts - Kratzer - Lackieren

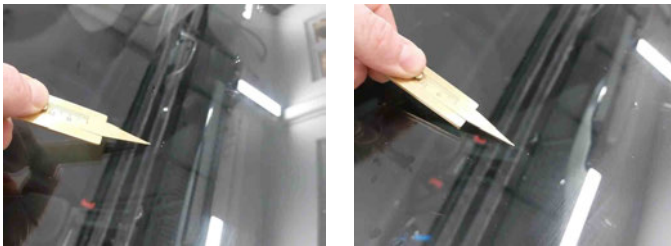
Nr	Bauteil	Schadensbeschreibung	Reparaturempfehlung
1	Windschutzscheibe	Steinschlag	Akzeptabel (Gebrauchsspur)

1 - Windschutzscheibe - Steinschlag - Akzeptabel (Gebrauchsspur)
