## Zustandsbericht / Minderw

| Marke | CITROEN | Typ / Verkaufsbez. | C5 X PureTech 180<br>Start&Stop EAT8 SHINE |

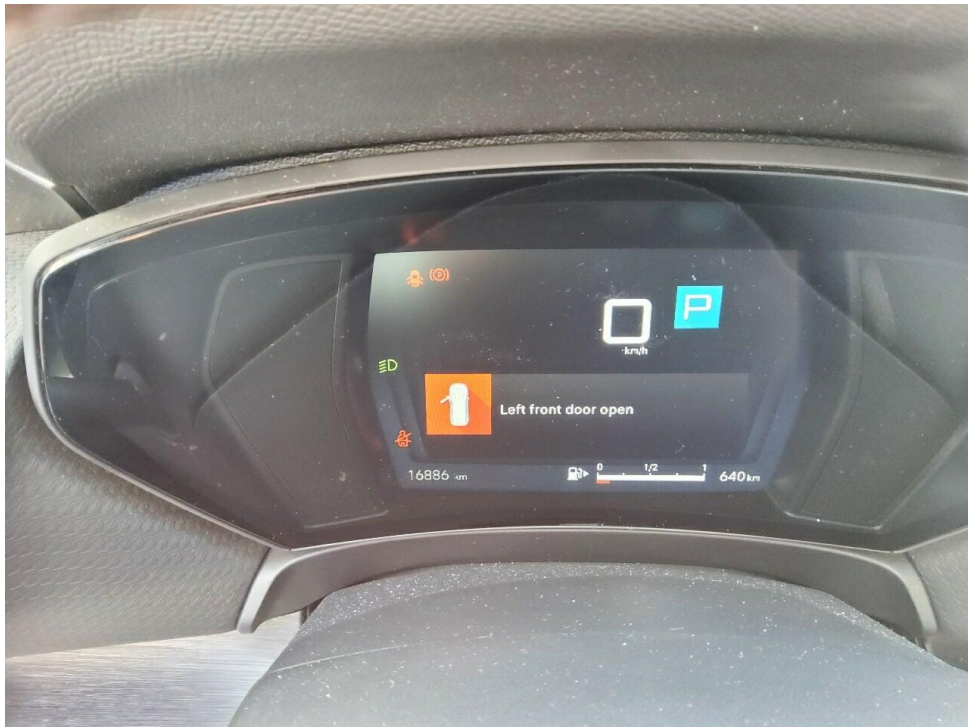
Bild 4 : Kombiinstrument (betriebsbereit) mit Km-Stand

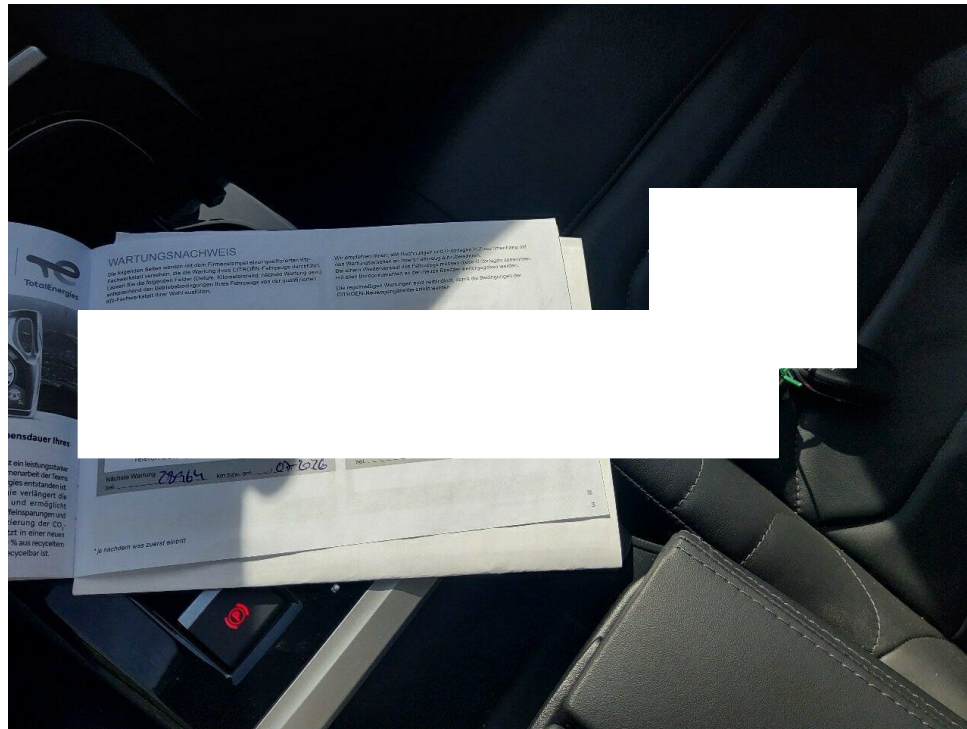
Bild 5 : Schlüssel, Servicenachweis / Serviceheft (letzter Eintrag)

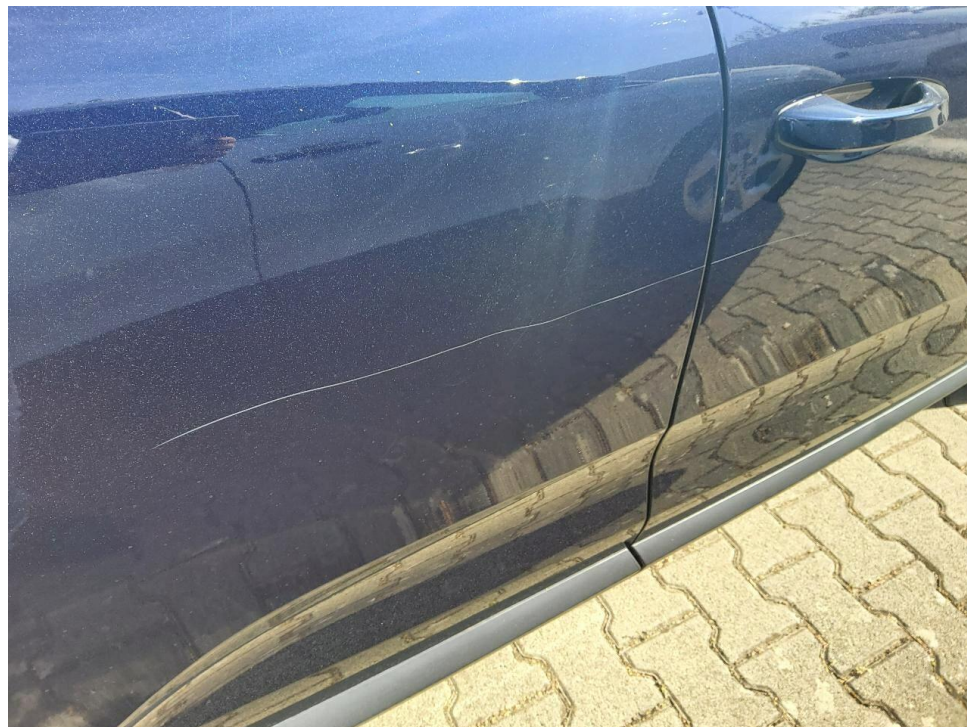
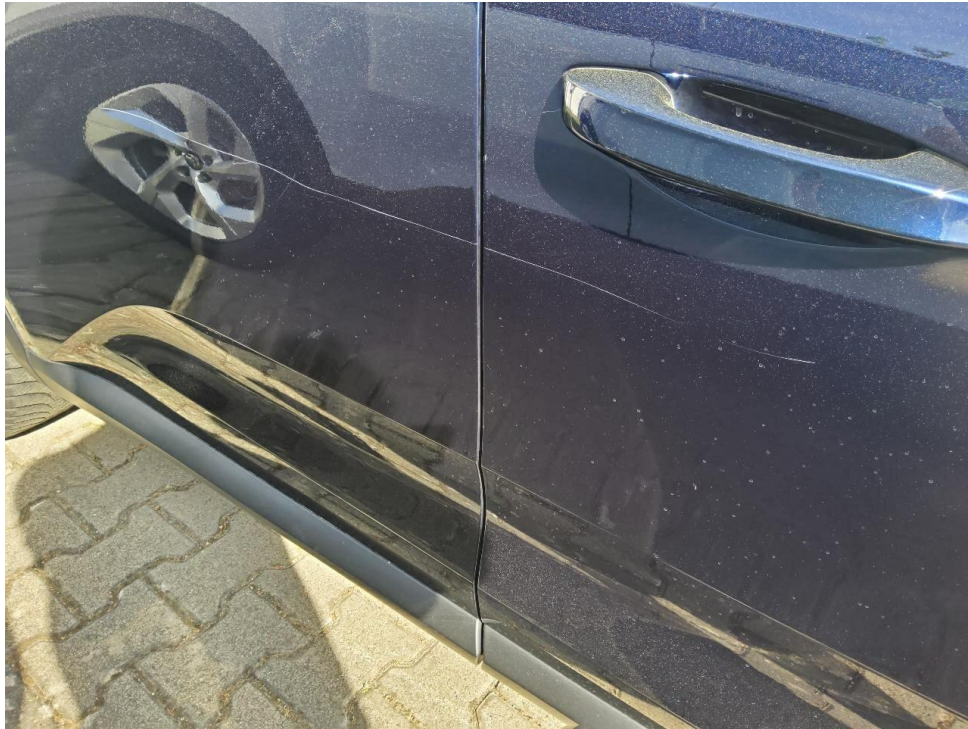
| Bezeichnung des Schadens / Rep.-Weg | Rep.Kost<br>netto | | Anrechn.<br>brutto | Minderwert in EUR<br>netto | brutto |
|---|---|---|---|---|---|
| 1. Vandalismusschaden rechte Seite,<br>lackieren mit Lackaufbau (Bild 6, 7) | 727,73 | 866 | voll | -727,73 | -866 |

Bild 6 : Vandalismusschaden rechte Seite

Bild 7 : Vandalismusschaden rechte Seite

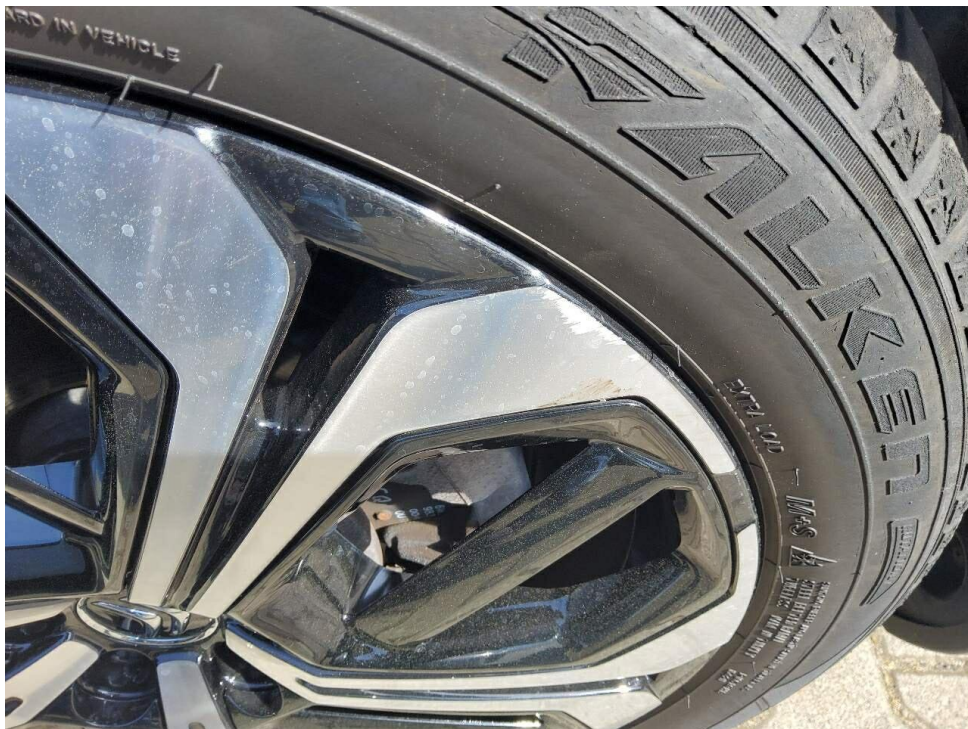
| Bezeichnung des Schadens / Rep.-Weg | Rep.Kost<br>netto | | Anrechn.<br>brutto | Minderwert in EUR<br>netto | brutto |
|---|---|---|---|---|---|
| 2. Felge VR verschrammt, erneuern | 414,29 | 493 | anteilig | -225,21 | -268 |

Bild 8 : Felge VR verschrammt

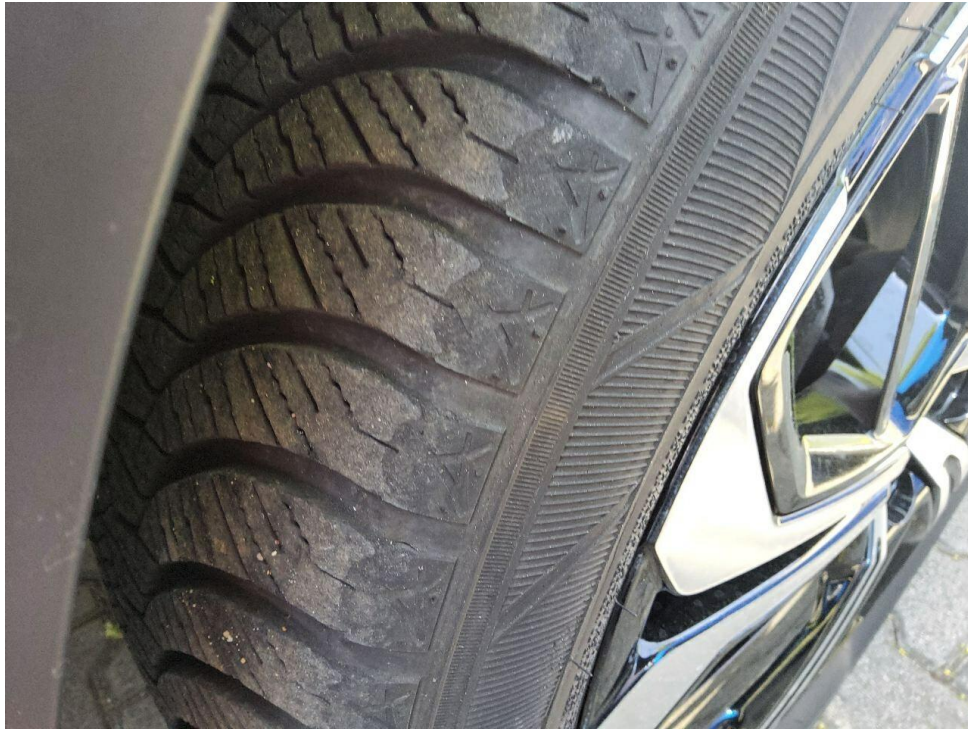
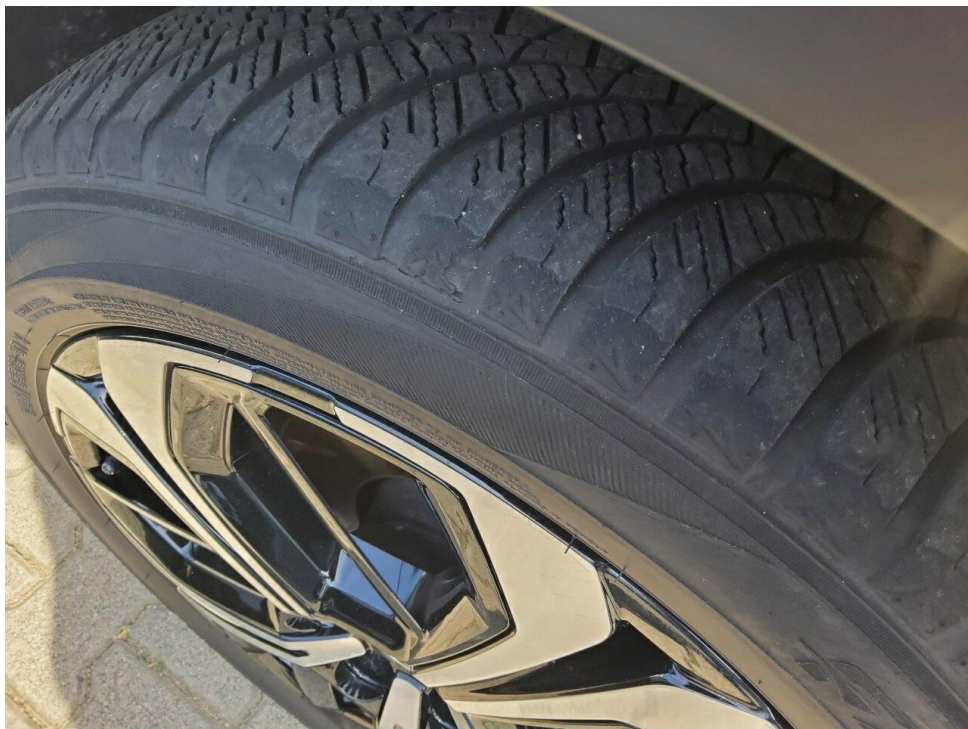
| Bezeichnung des Schadens / Rep.-Weg | Rep.Kost<br>netto | | Anrechn.<br>brutto | Minderwert in EUR<br>netto | brutto |
|---|---|---|---|---|---|
| 3. Reifen vorne außen abgefahren,<br>erneuern | 389,92 | 464 | anteilig | -212,61 | -253 |

Bild 9 :      Reifen vorne außen abgefahren

Bild 10 :      Reifen vorne außen abgefahren
