## Zustandsbericht

| <b>Besichtigungsdatum</b> | 02.07.2026 |

| <b>Kennzeichen</b> | <b>M-TP 2322E</b> | <b>Fzg.-Ident.-Nummer</b> | <b>WF0FXXWPMHPE09509</b> |
| <b>Typ</b> | Kuga 2.5 Duratec PHEV ST-Line X CVT | <b>Fahrzeugart</b> | PKW |

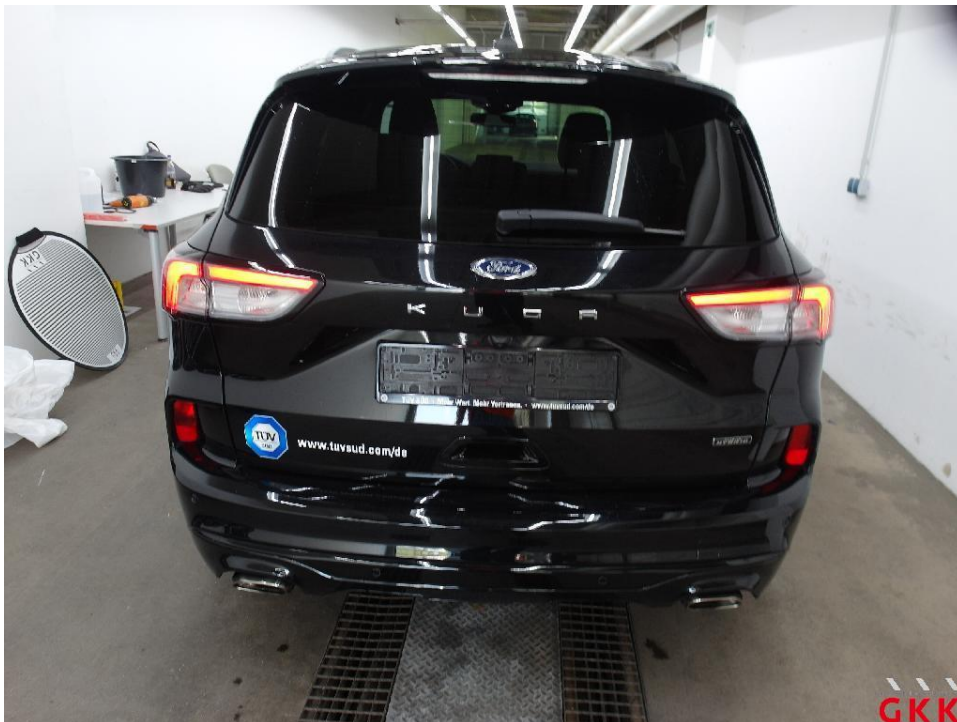
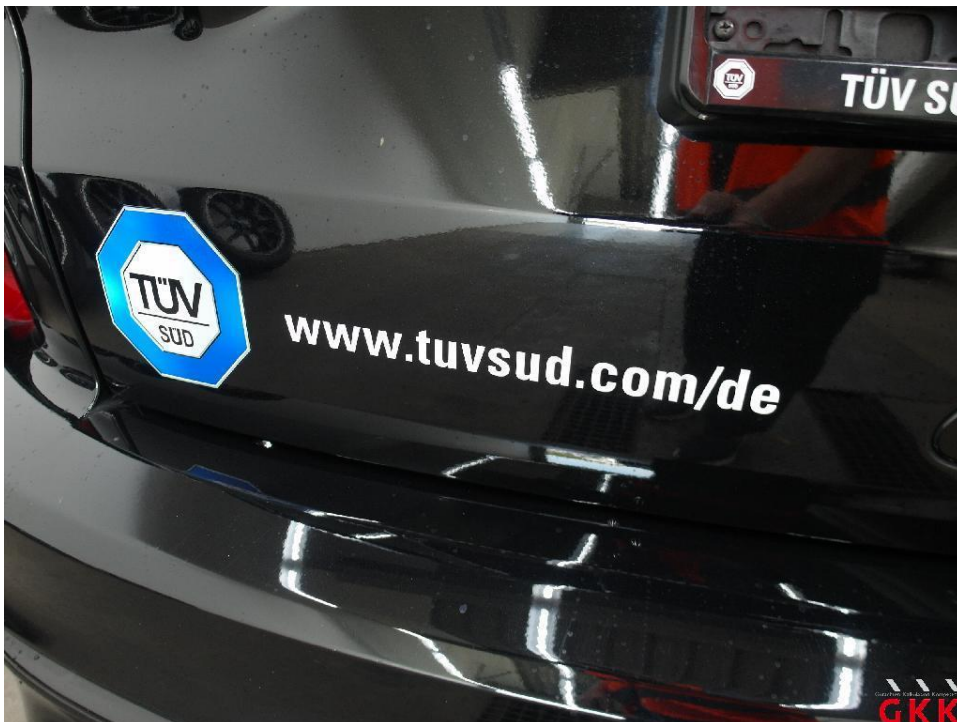
Beschriftungs- / Werbefolie, beklebt (Bild 13, Bild 14)

Bild 13. Beschriftungs- / Werbefolie, beklebt, entkleben

Bild 14. Beschriftungs- / Werbefolie, beklebt, entkleben

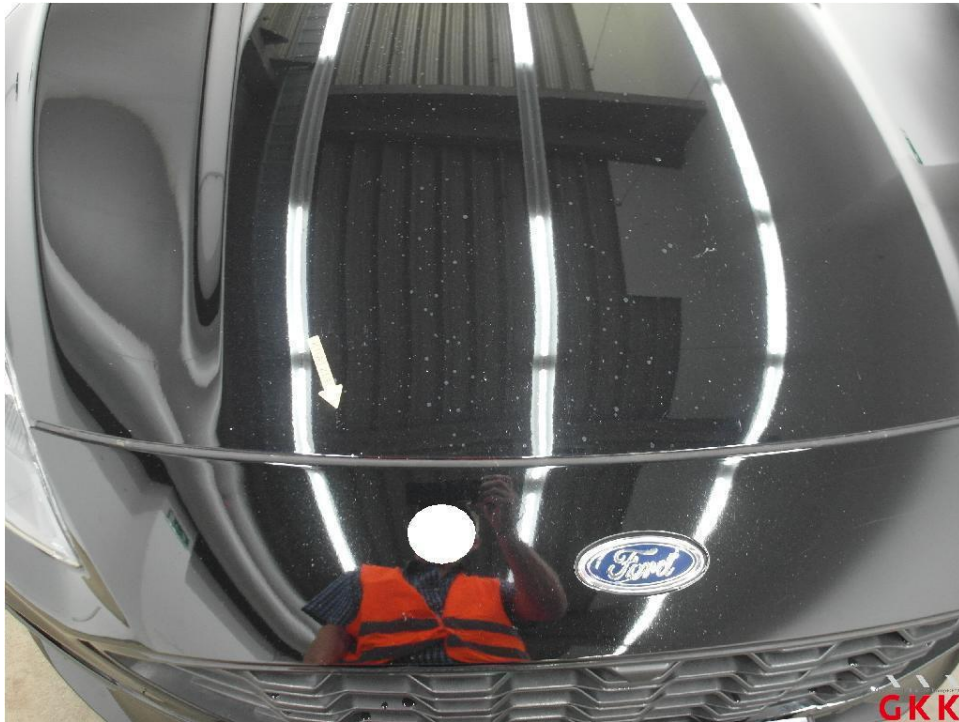
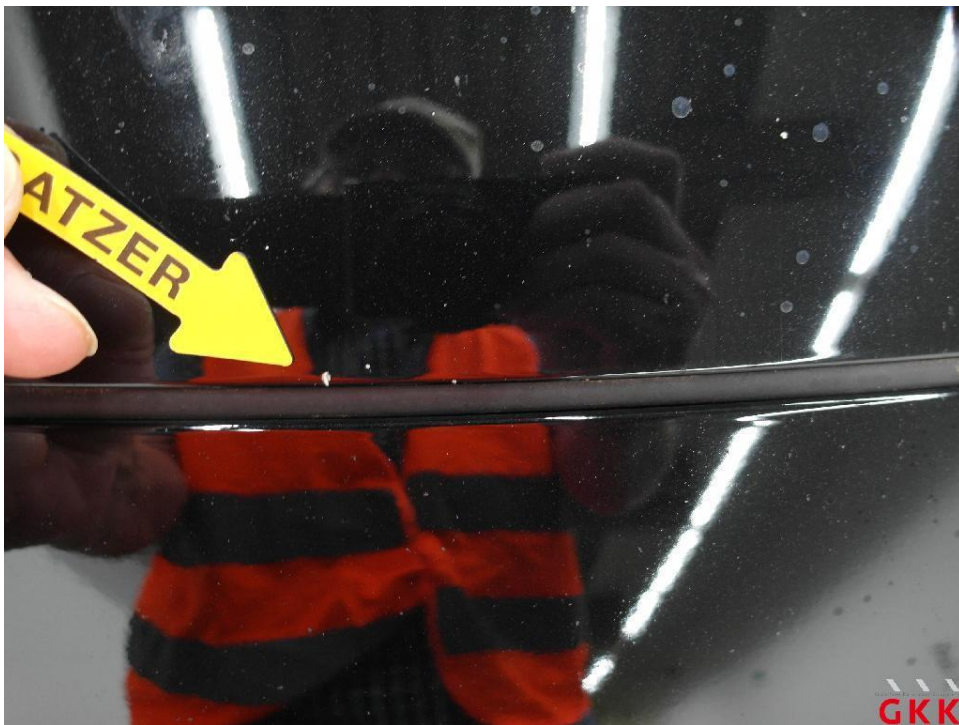
Motorhaube, Steinschlag (Bild 15, Bild 16)

Bild 15. Motorhaube, Steinschlag, auslegen, schleifen, polieren

Bild 16. Motorhaube, Steinschlag, auslegen, schleifen, polieren

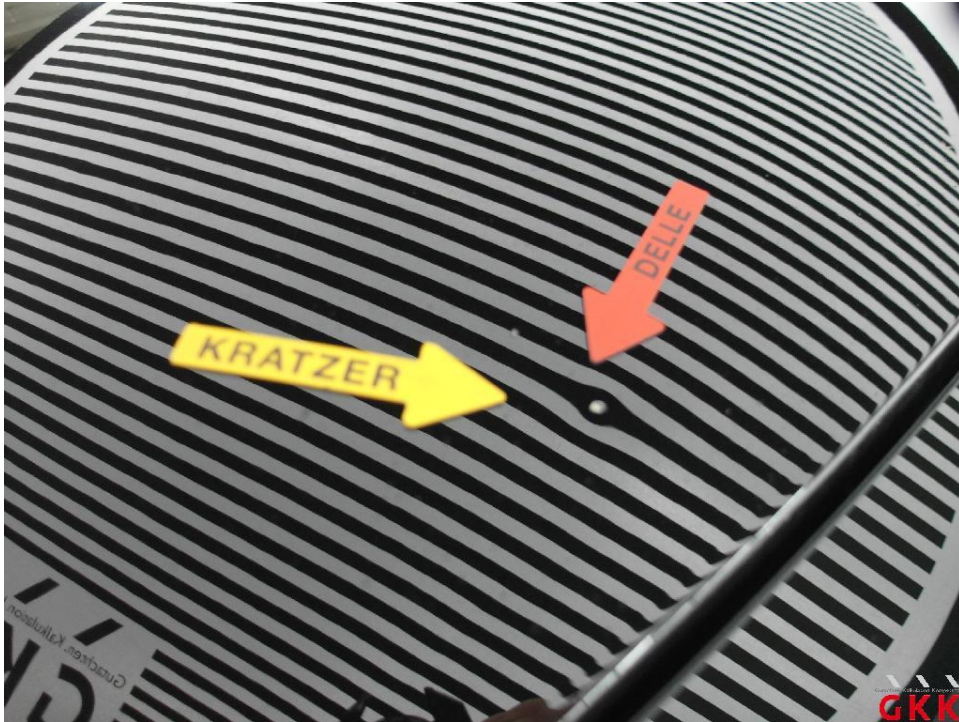
Dach, bis 3 Dellen / Bauteil (Bild 17)

Bild 17. Dach, bis 3 Dellen / Bauteil, kalt drücken

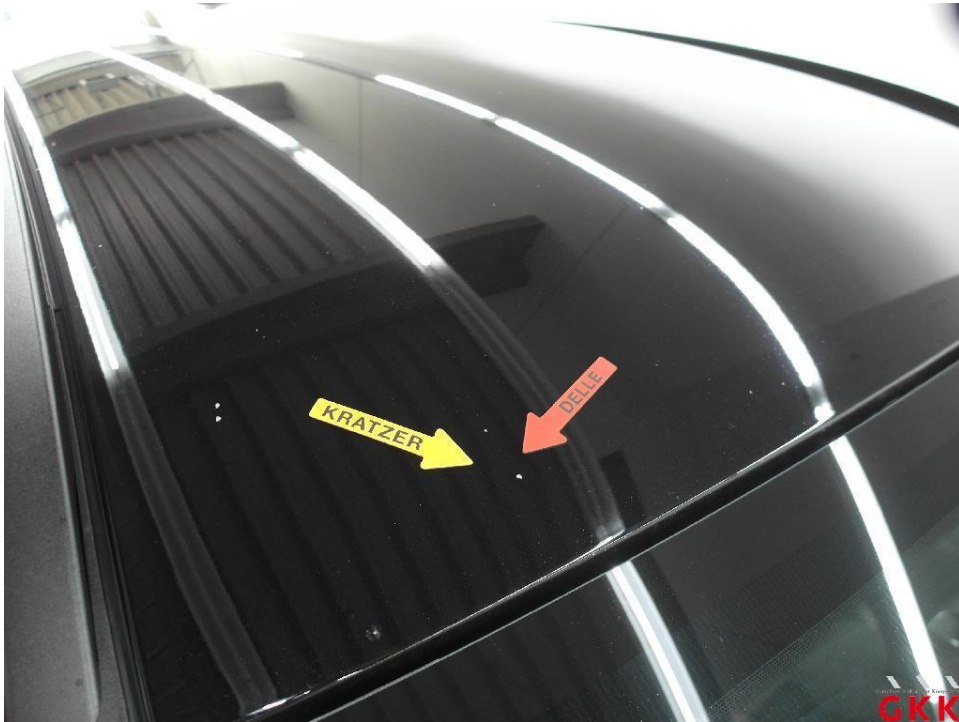
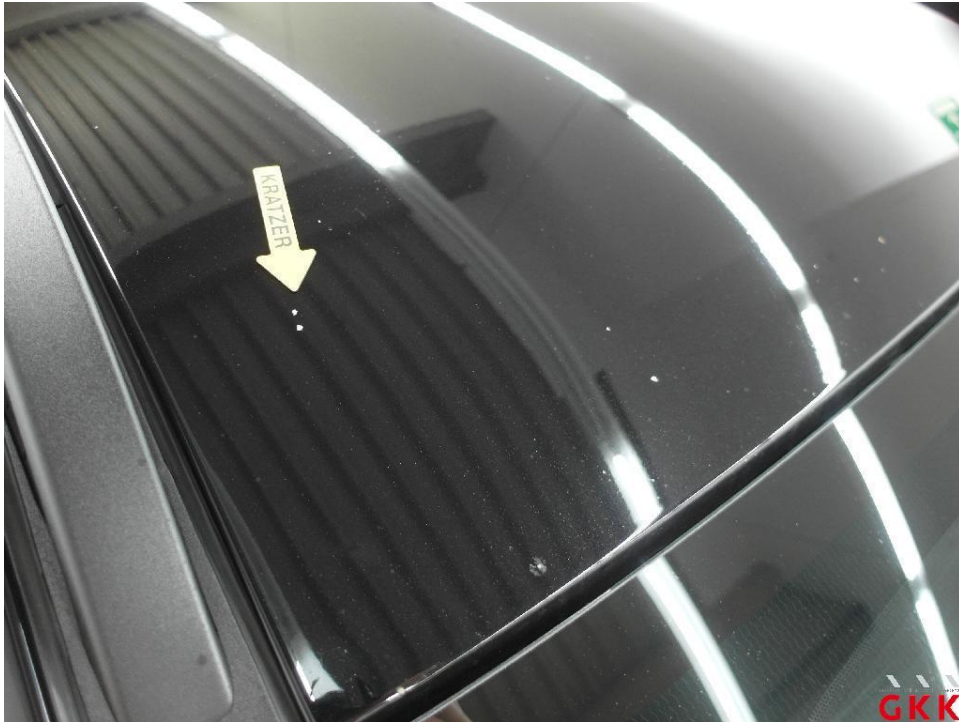
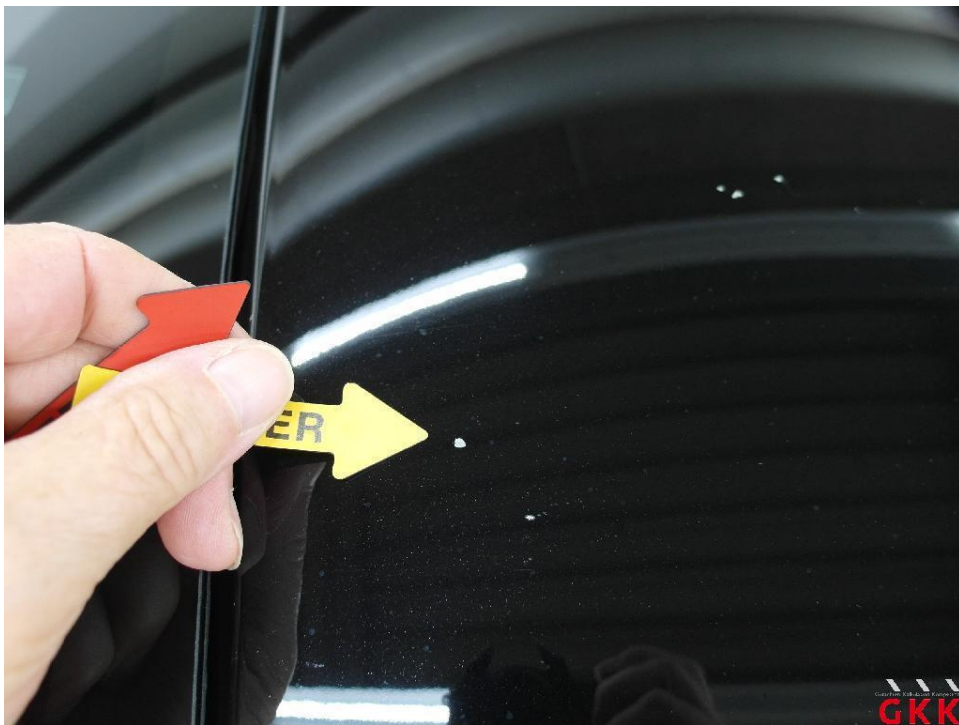
Dach vorne, Steinschlag und Kratzer (Bild 18, Bild 19, Bild 20)

Bild 18. Dach, vorne, Steinschlag und Kratzer, auslegen, schleifen, polieren

Bild 19. Dach, vorne, Steinschlag und Kratzer, auslegen, schleifen, polieren

Bild 20. Dach, vorne, Steinschlag und Kratzer, auslegen, schleifen, polieren

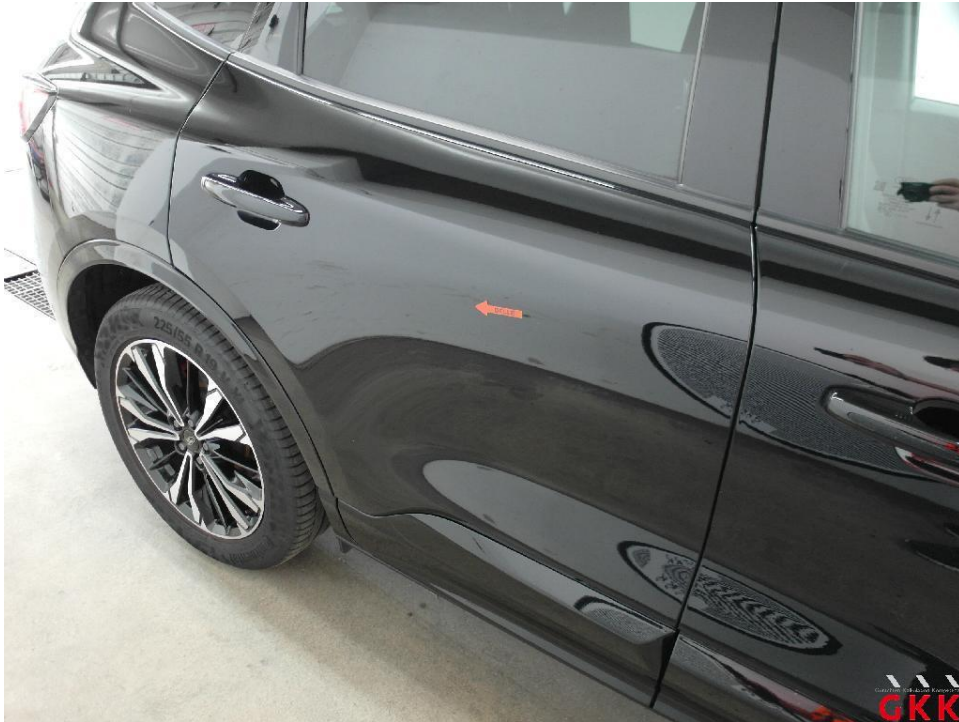
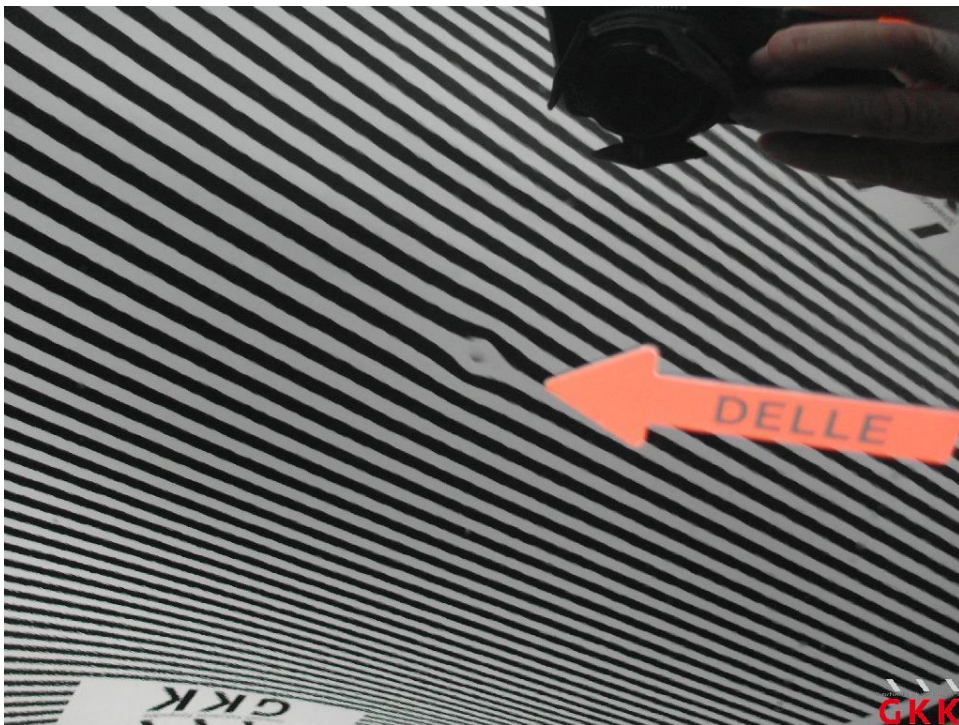
Tür hinten rechts, bis 3 Dellen / Bauteil (Bild 21, Bild 22)

Bild 21. Tür hinten rechts, bis 3 Dellen / Bauteil, kalt drücken

Bild 22. Tür hinten rechts, bis 3 Dellen / Bauteil, kalt drücken

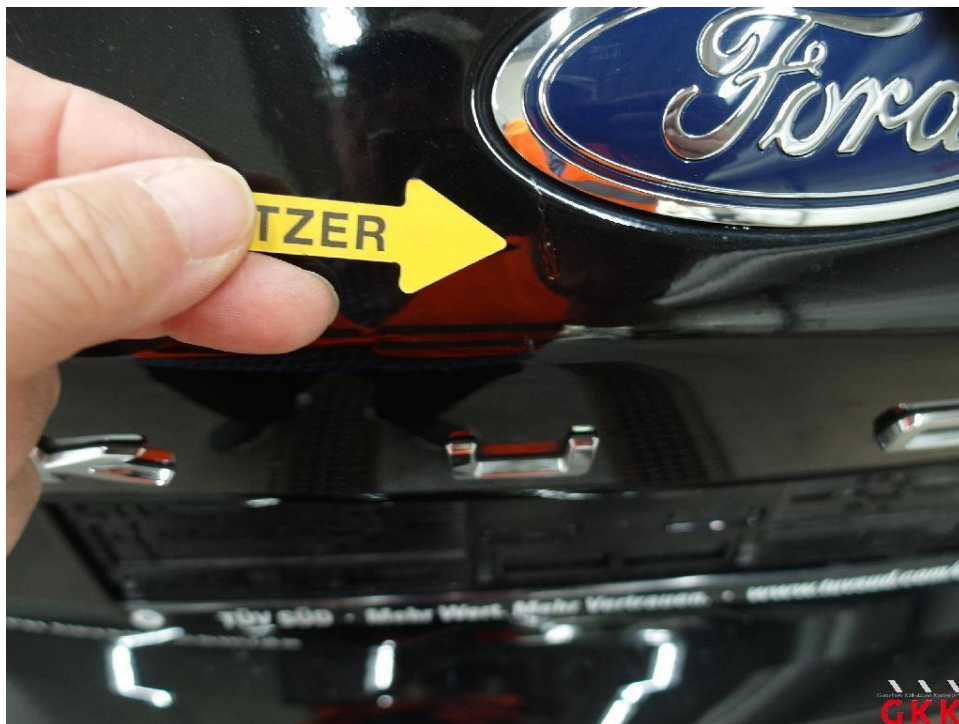
Heckklappe, verkratzt (Bild 23)

Bild 23. Heckklappe, verkratzt, auslegen, schleifen, polieren

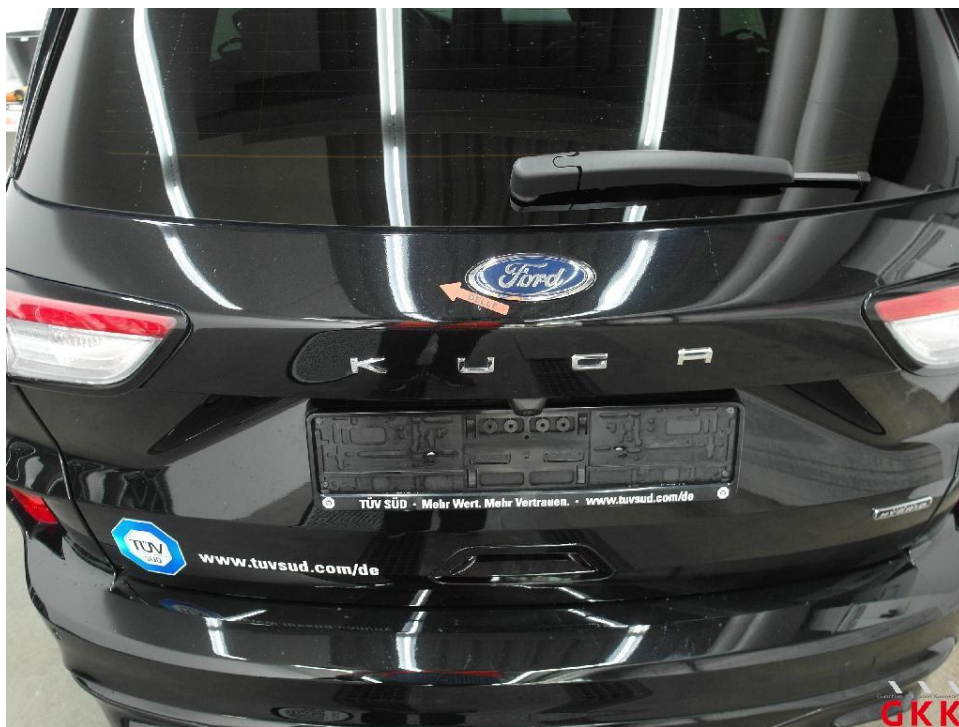
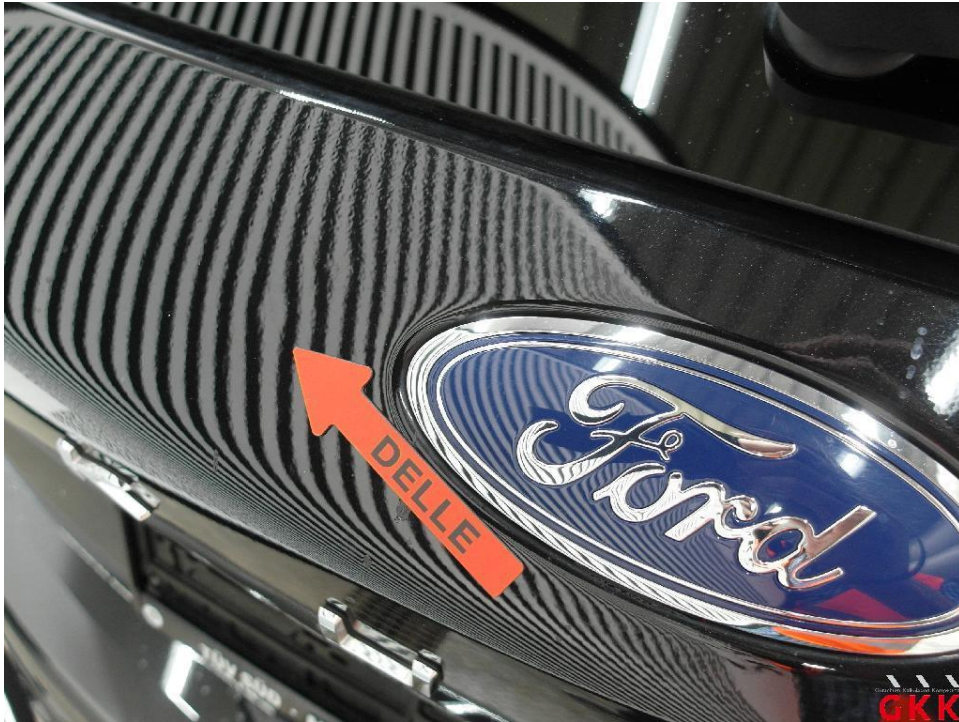
Heckklappe, bis 3 Dellen / Bauteil (Bild 24, Bild 25)

Bild 24. Heckklappe, bis 3 Dellen / Bauteil, kalt drücken

Bild 25. Heckklappe, bis 3 Dellen / Bauteil, kalt drücken

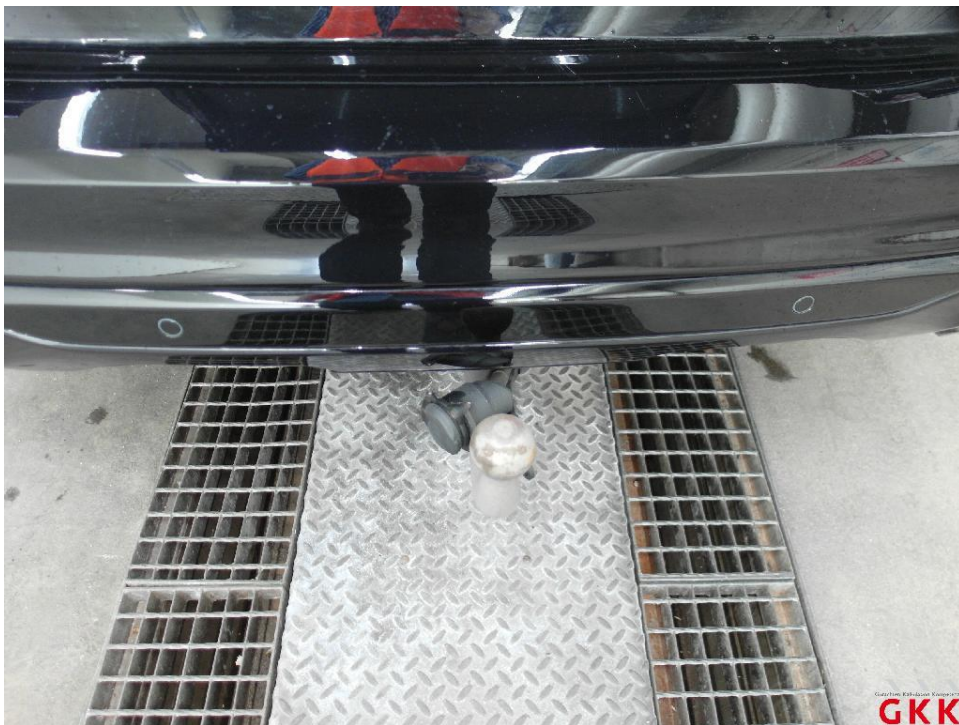
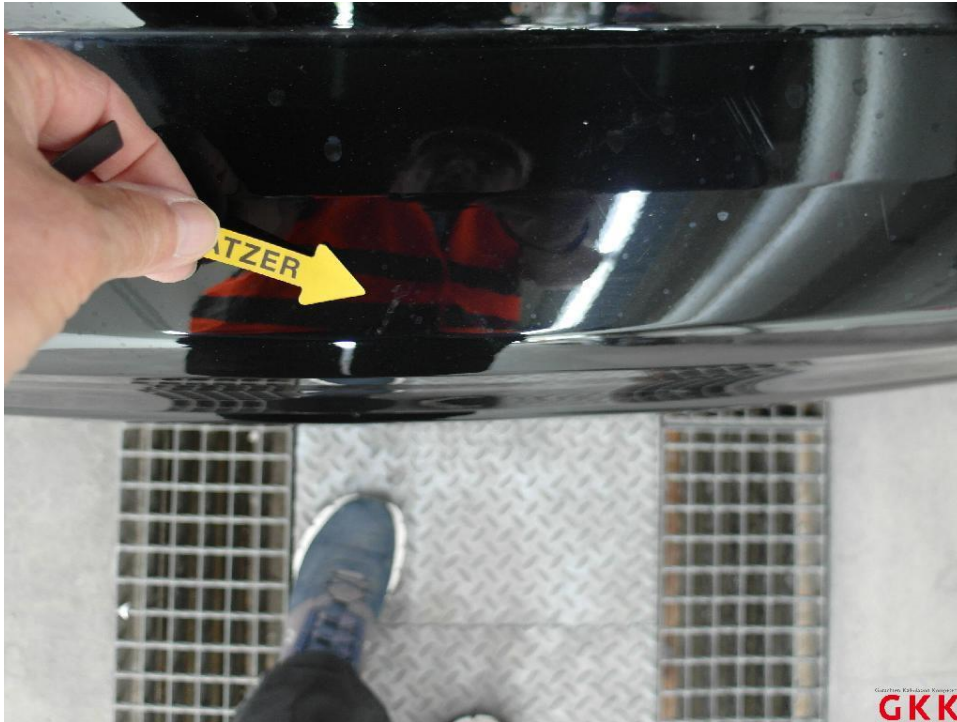
Stoßfänger hinten Verkleidung oberhalb -lackiert-, verkratzt (Bild 26, Bild 27)

Bild 26. Stoßfänger hinten, Verkleidung oberhalb -lackiert-, verkratzt, auslegen, schleifen, polieren

Bild 27. Stoßfänger hinten, Verkleidung oberhalb -lackiert-, verkratzt, auslegen, schleifen, polieren
