# Lynk & Co 01

## Informazioni Veicolo

| Modello: | 01 | N. Telaio: | L6TCX2E75PE048019 |

## Riepilogo dei danni

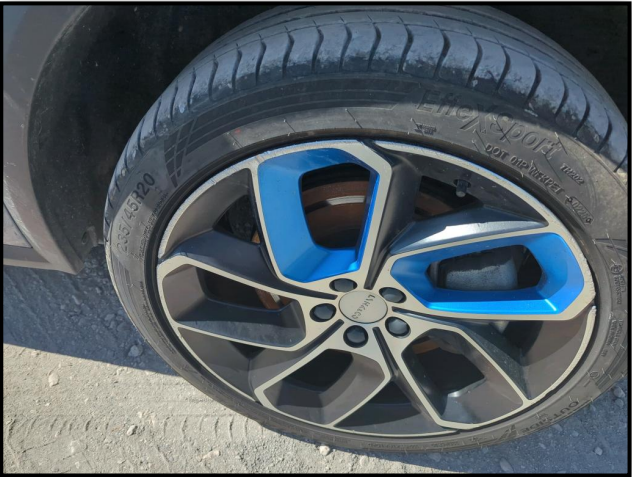
**Cerchio lega bicolore / policromo ant. Dx**  
Graffiature  
Riparare / sostituire (somma forfettaria)  
Ruote

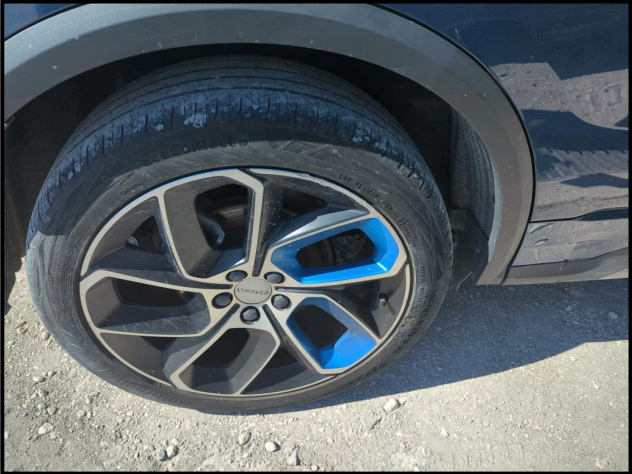
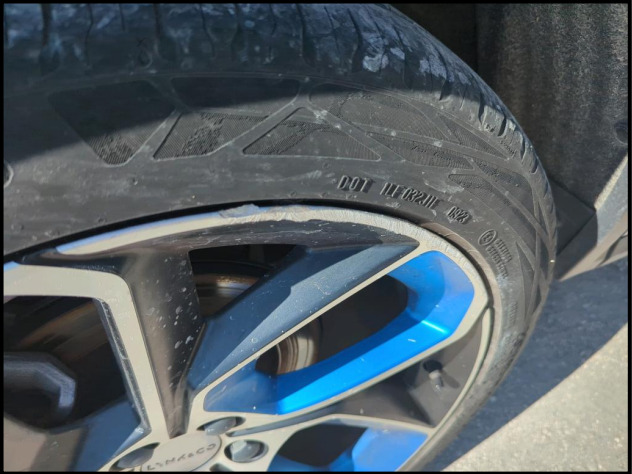
**Cerchio lega bicolore / policromo post. Dx**  
Graffiature  
Sostituire  
Ruote

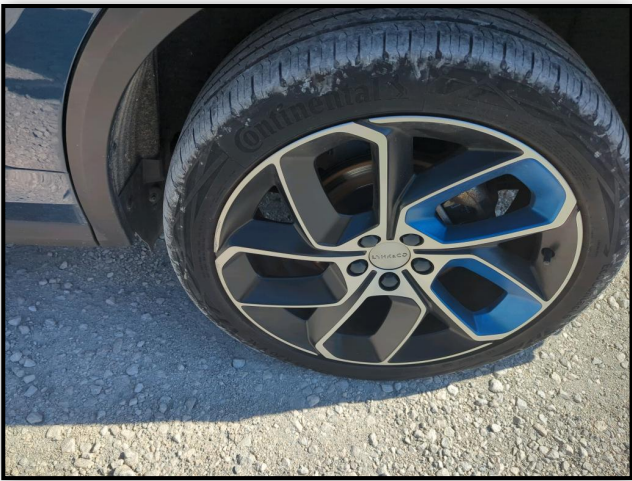
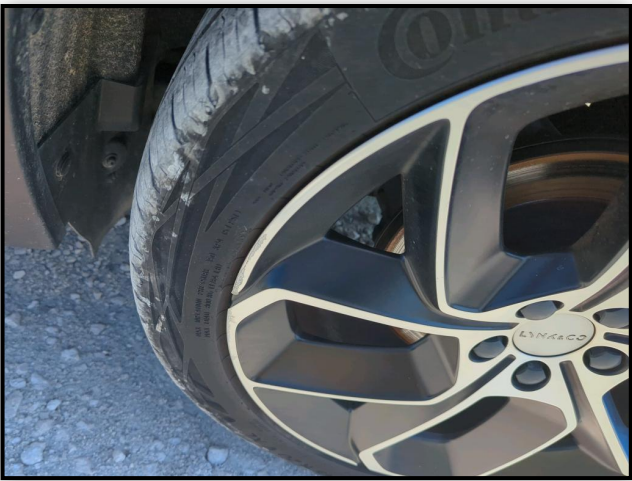
Cerchio lega bicolore / policromo post. Sx

- Graffiature
- Riparare / sostituire (somma forfettaria)
- Ruote

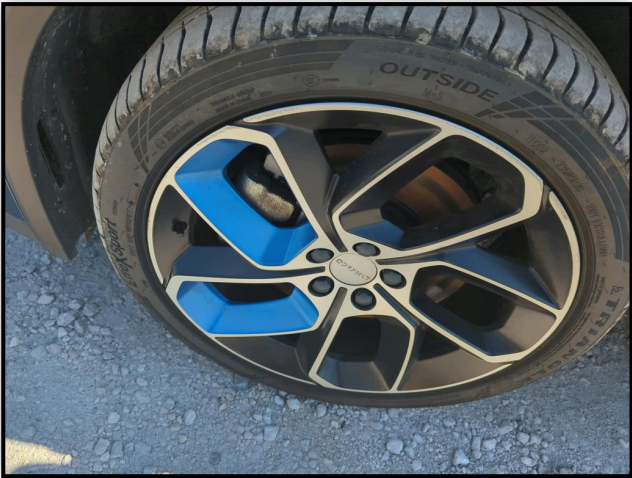
Cerchio lega bicoore / policromo ant. Sx

- Graffiature
- Riparare / sostituire (somma forfettaria)
- Ruote

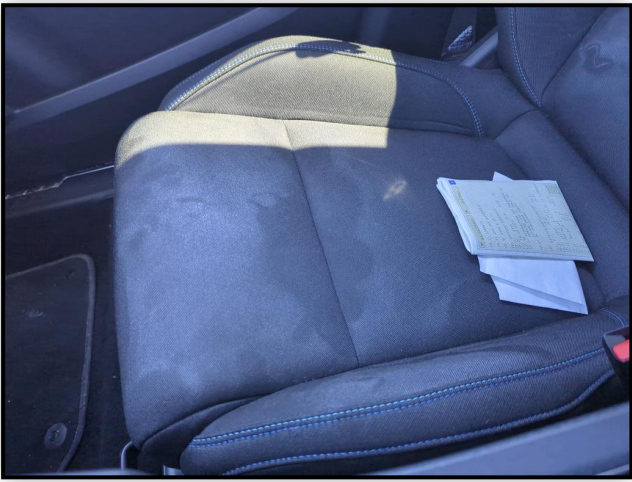
Interno veicolo

- Macchia
- Pulire
- Interni

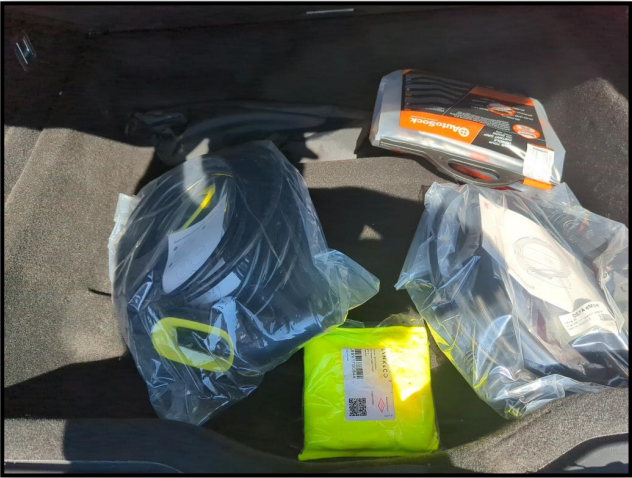
Kit di riparazione pneumatici

- Mancanza
- Riparare / sostituire (somma forfettaria)
- Dietro/posteriore

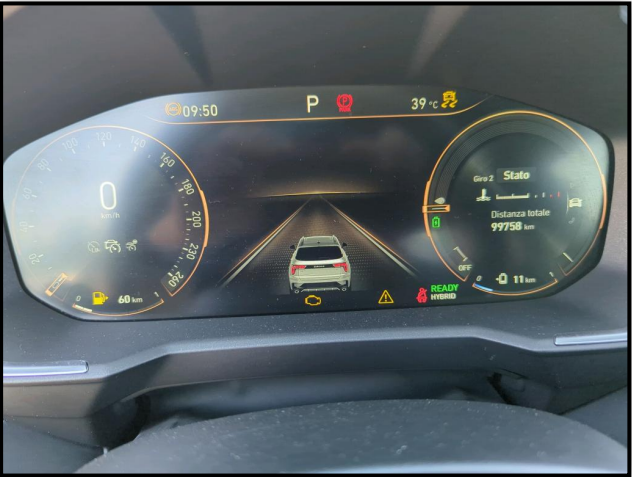
Manutenzione

- Mancanza
- Eseguire
- Interni

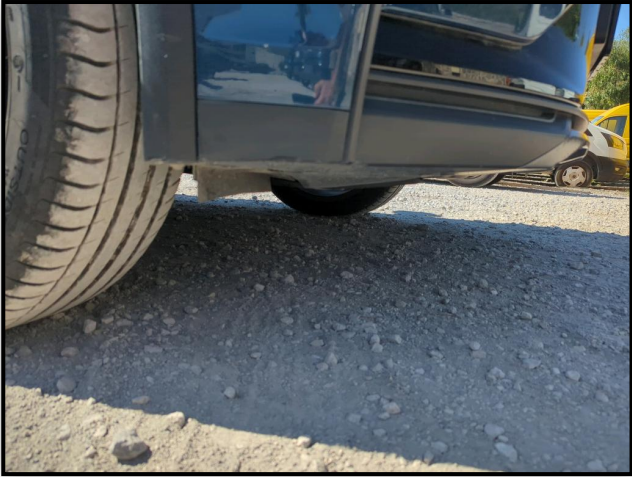
Modanatura paraurti Ant.(unico pezzo)

Graffiature  
Sostituire  
Davanti

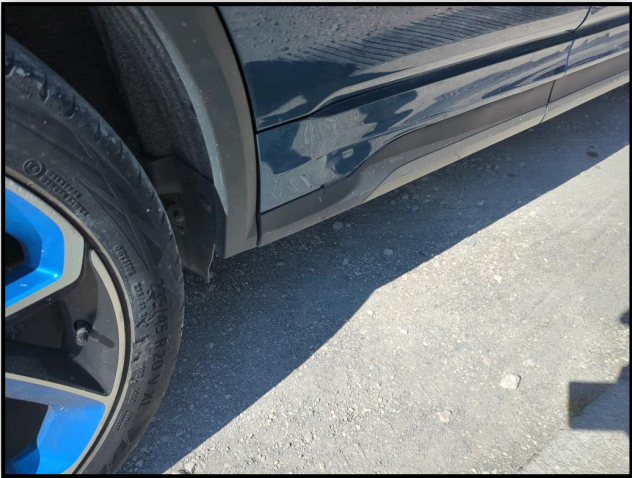
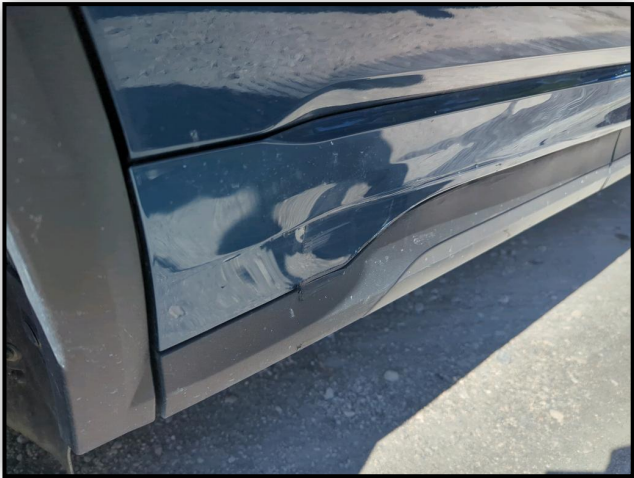
Modanatura porta post. Dx

Deformato / Forzato  
Sostituire  
Destra

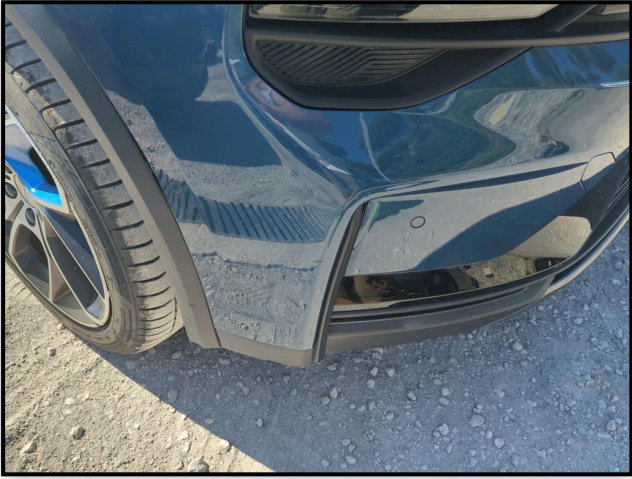
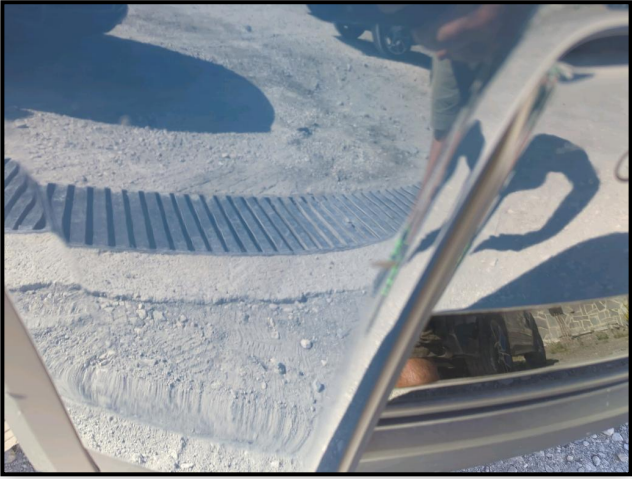
Paraurti ant.

Graffiature  
Verniciatura  
Davanti

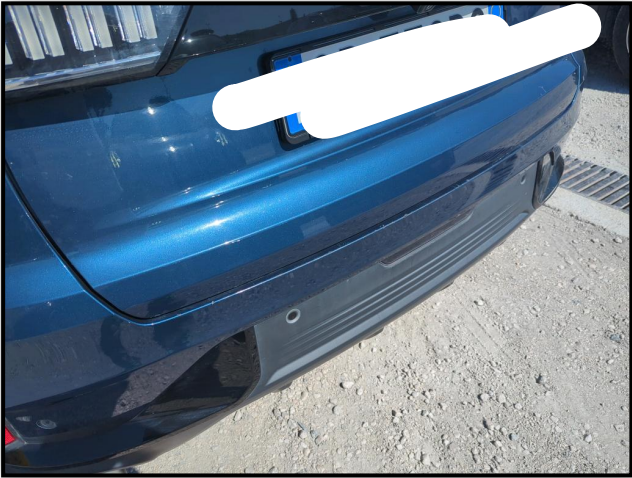
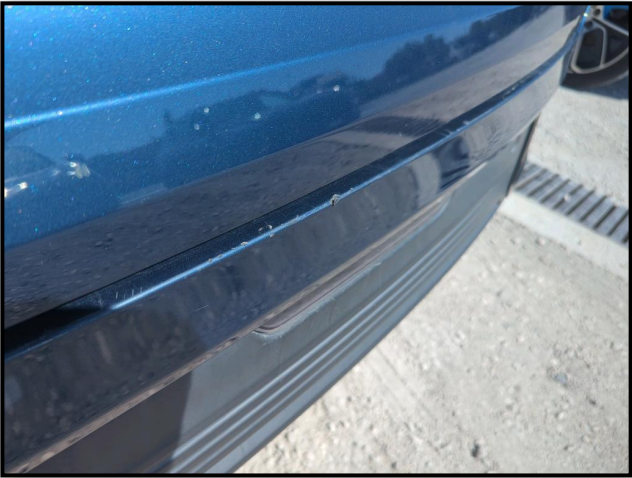
Paraurti post.

Graffiature  
Verniciatura  
Dietro/posteriore

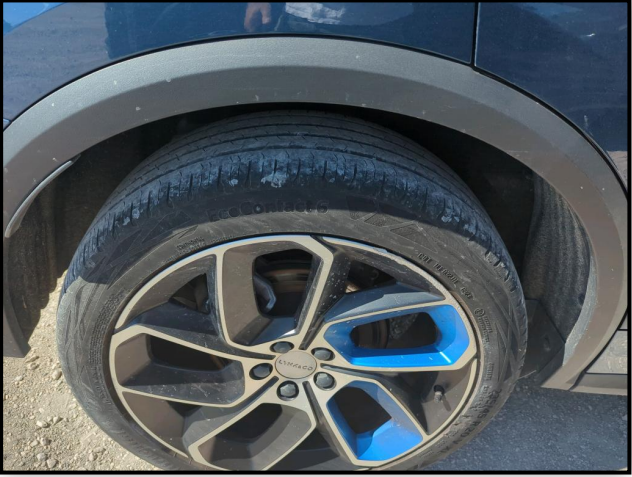
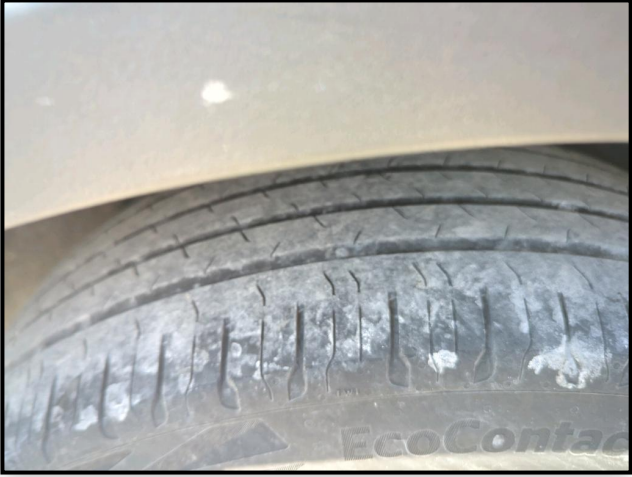
Pneumatico post. Dx

Fuori tolleranza  
Sostituire  
Ruote

| Pneumatici | | |
|---|---|--|
| | 2,3 mm | |

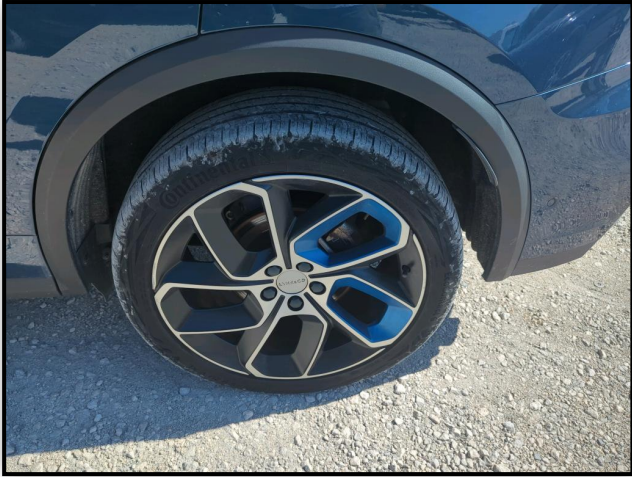
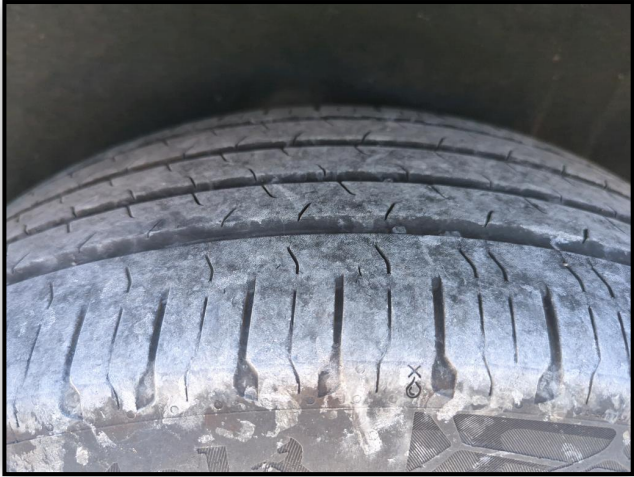
Pneumatico post. Sx

Logoro \ usurato  
Sostituire  
Ruote

| Pneumatici | | |
|---|---|--|
| | 2,6 mm | |

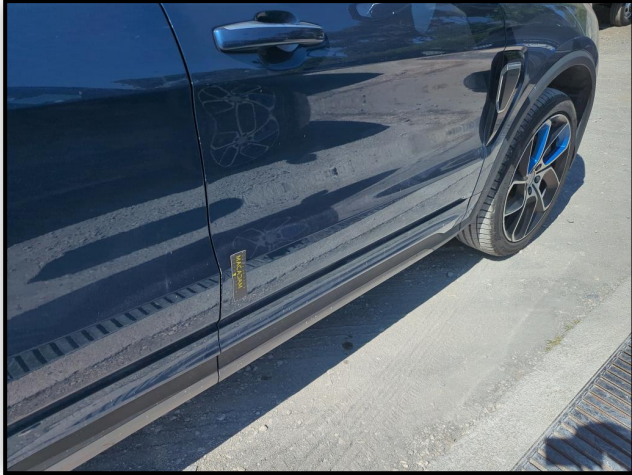
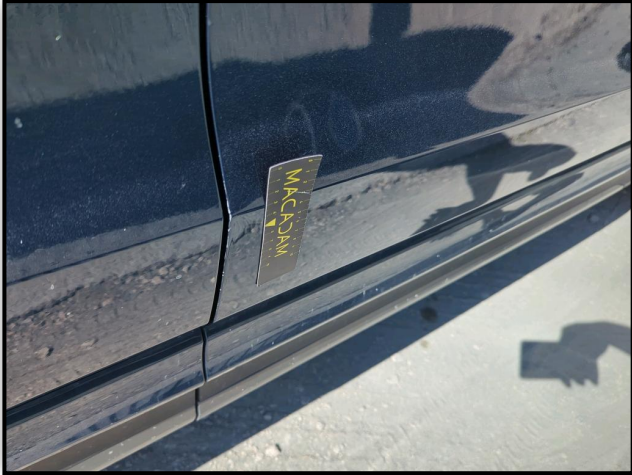
Porta ant. Dx

Ammaccatura e graffio  
Riparare e dipingere  
Destra

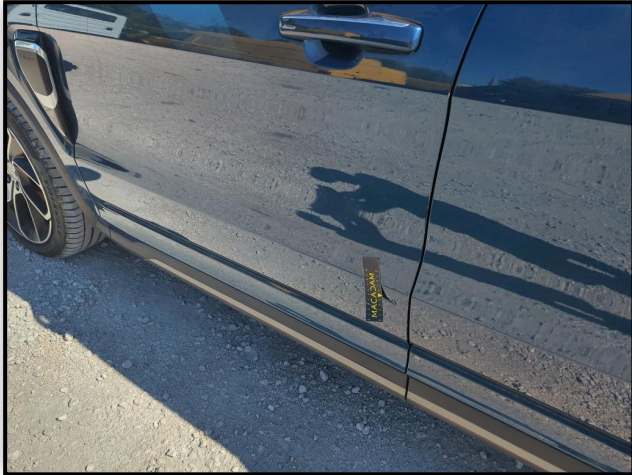
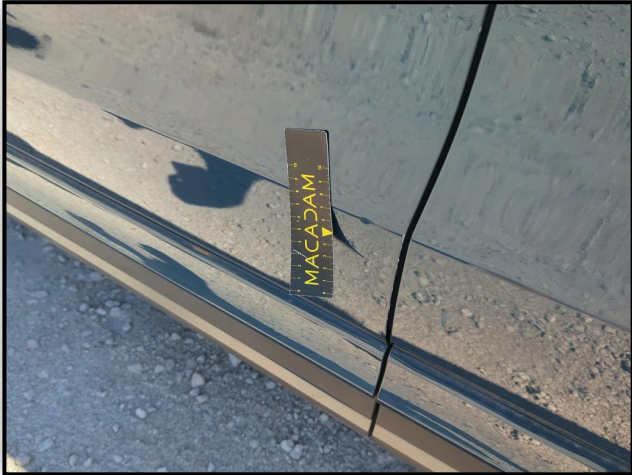
Porta ant. Sx

Ammaccatura e graffio  
Riparare e dipingere  
Sinistra

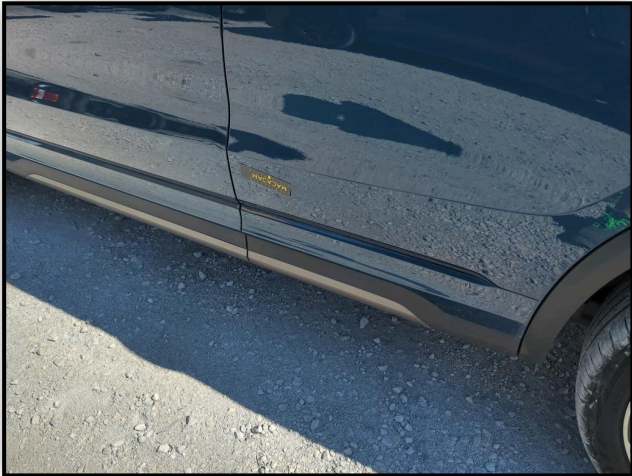
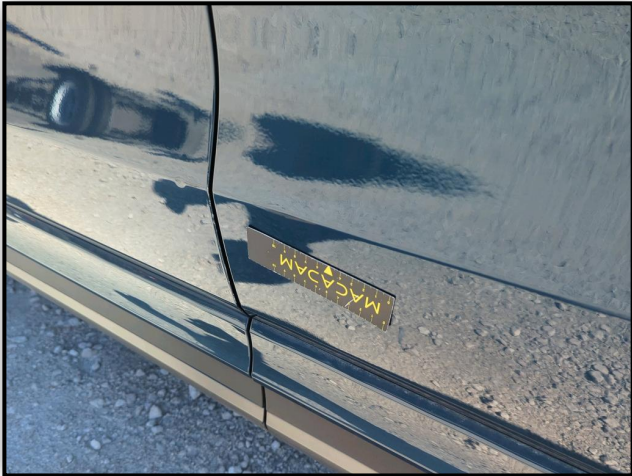
Porta post. Sx

Ammaccatura  
Riparare e dipingere  
Sinistra

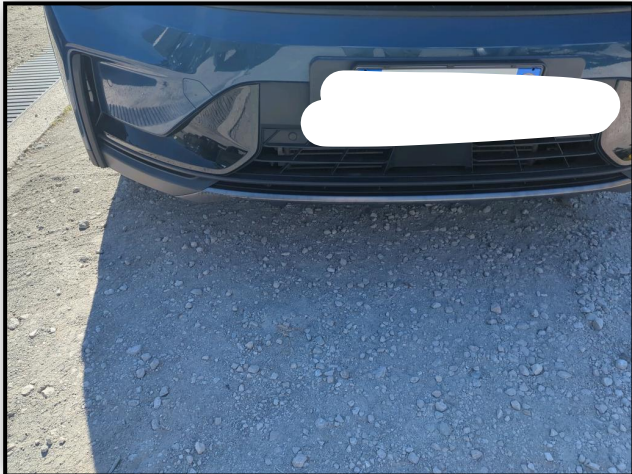
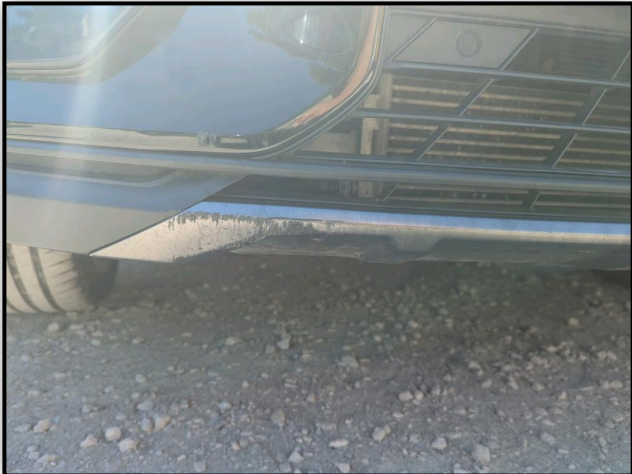
Spoiler paraurti ant.

Graffiature  
Verniciatura  
Davanti
