# Zustandsbericht / Minderwertgutachten

| Typ / Verkaufsbez. | Vito 114 CDI Lang HA Aut. PRO | Aufbauart | Van |
| Fahrzeug-Ident.-Nr. | W1V44760313987066 | Maße Länge/Breite/Höhe | 5140 / 1928 / 1909 (mm) |

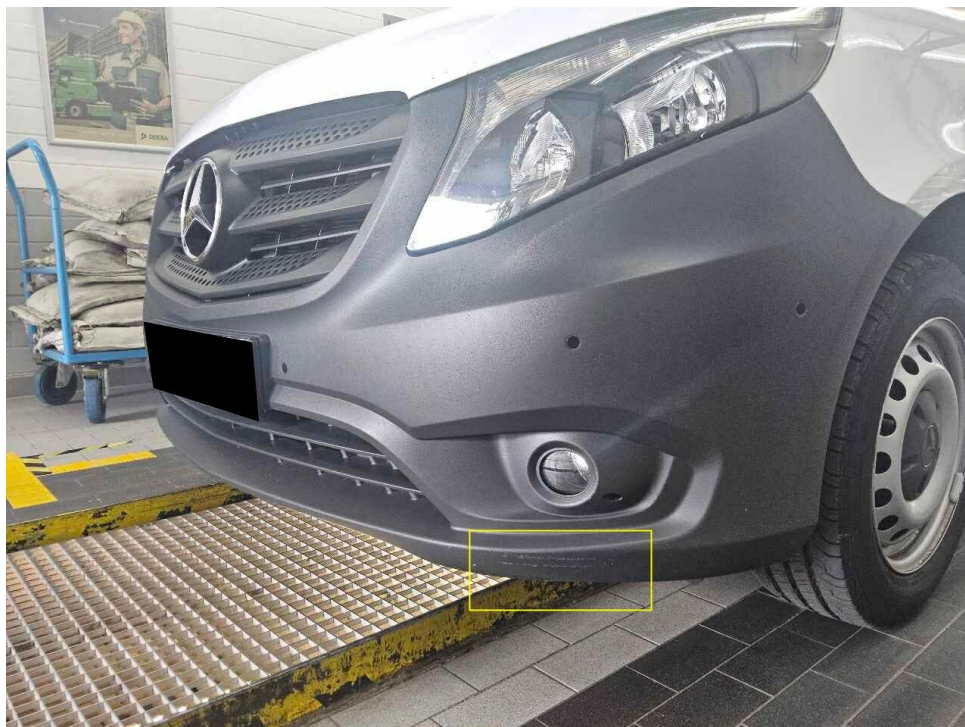
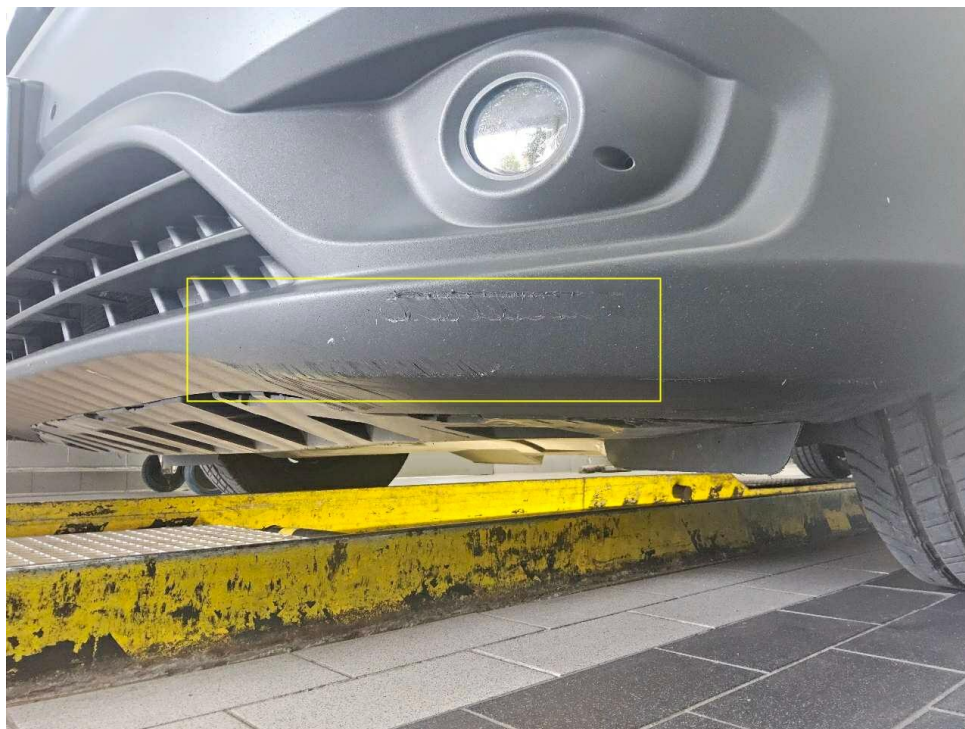
Bild 14 : Stoßfänger vorne, zerkratzt

Bild 15 : Stoßfänger vorne, zerkratzt

1. Werbefolie, entfernen,
2. Heckleuchte links, gerissen, erneuern  
(Bild 29, 30)
3. Stoßfänger vorne, zerkratzt, erneuern  
(Bild 14, 15)
4. Tür vorne links, eingedellt, drücken  
(Bild 20, 21)
5. Stoßfänger hinten, zerkratzt, erneuern  
(Bild 26, 27, 28)

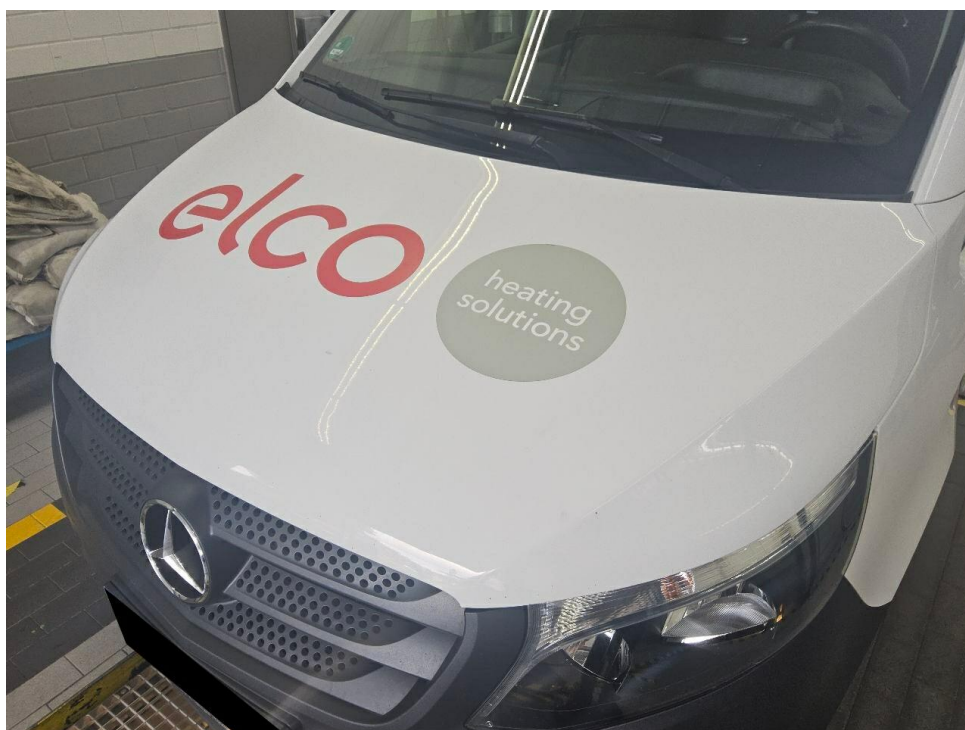
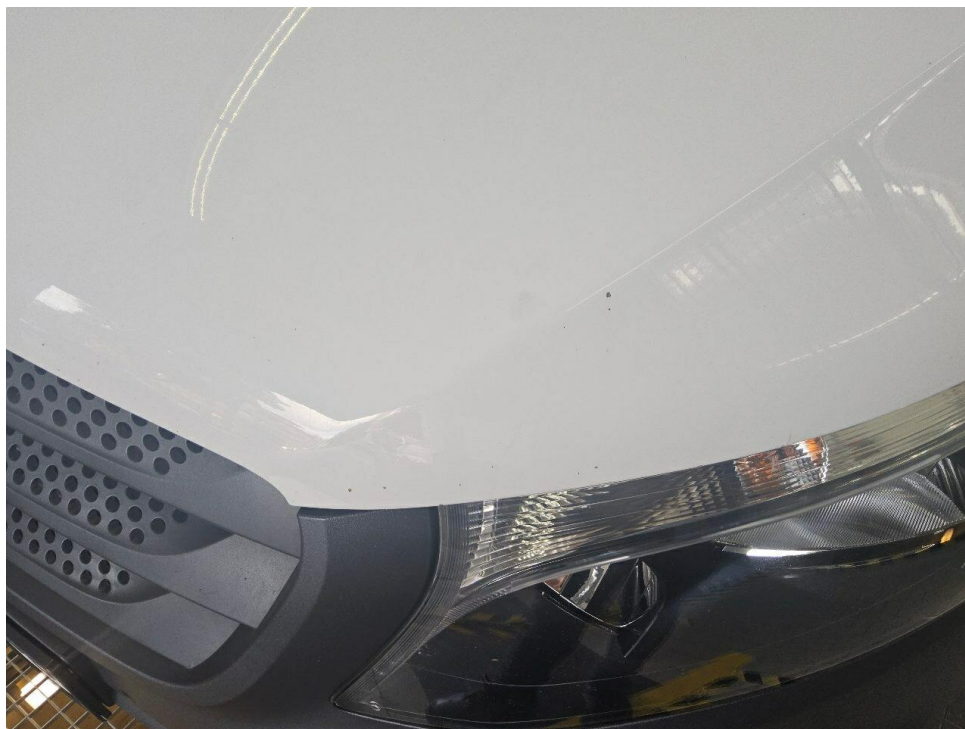
Bild 16 : Motorhaube, Steinschlag

Bild 17 : Motorhaube, Steinschlag

Heckklappe Verkleidung, zerkratzt, (Bild 31, 32)  
Motorhaube, Steinschlag, (Bild 16, 17)  
Tür vorne links Kante, zerkratzt, (Bild 22, 23)  
Schiebetür links, eingedellt, (Bild 24, 25)  
Frontscheibe, Steinschlag, (Bild 18, 19)

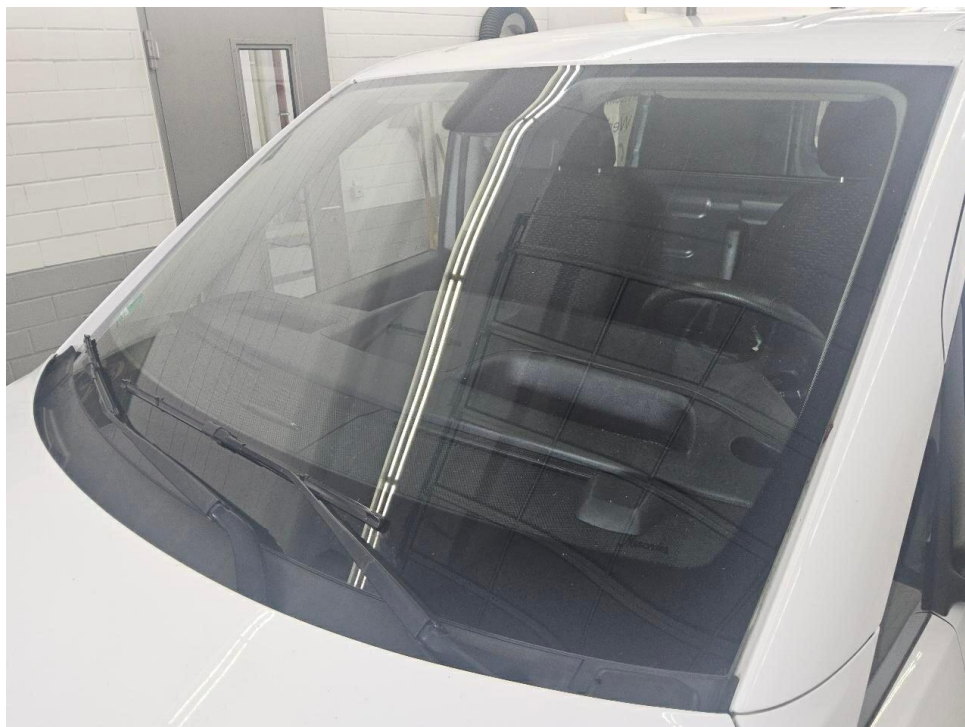
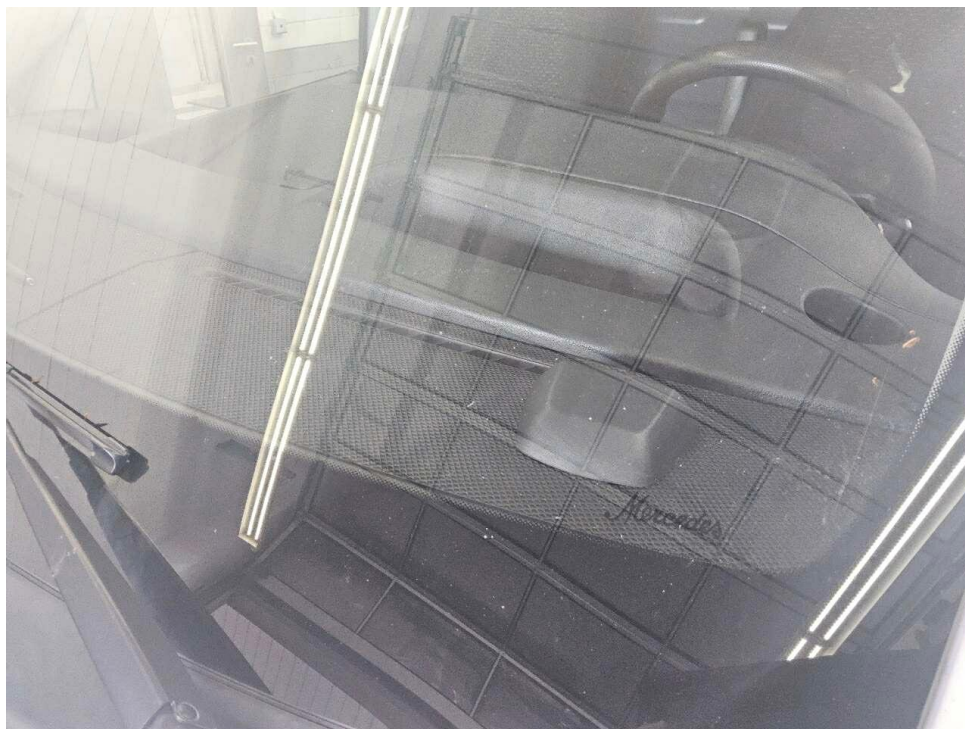
Bild 18 : Frontscheibe, Steinschlag

Bild 19 : Frontscheibe, Steinschlag

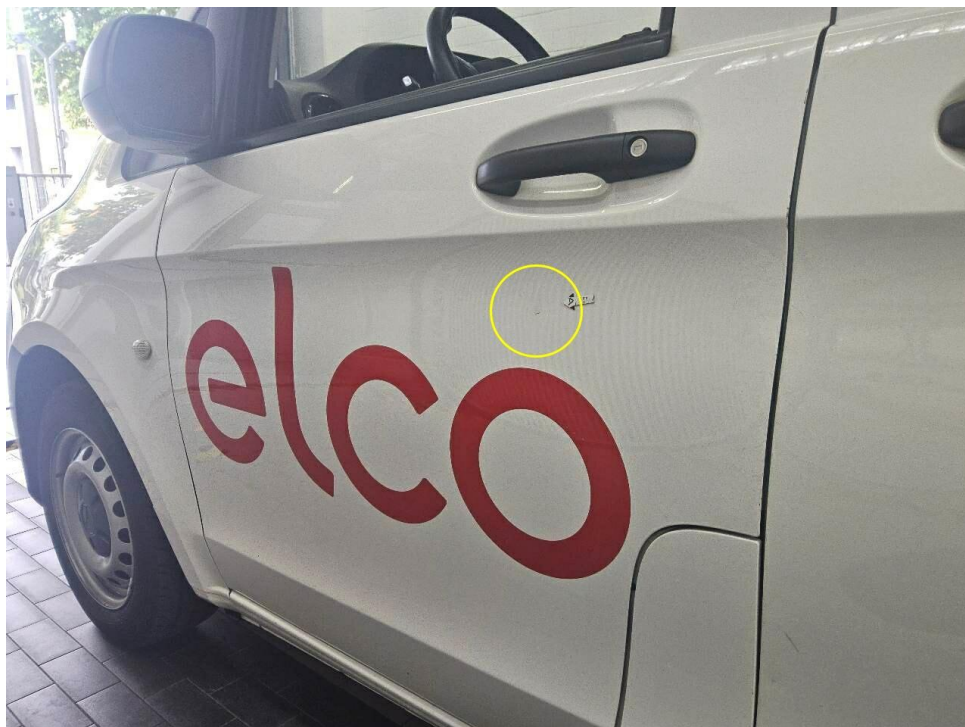
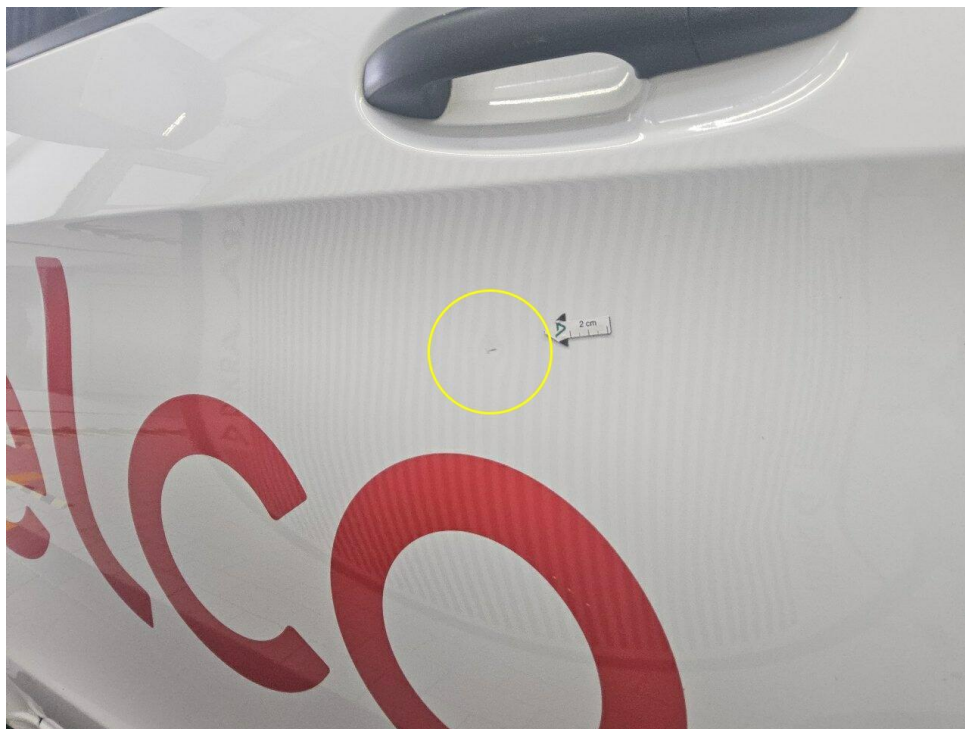
Bild 20 : Tür vorne links, eingedellt

Bild 21 : Tür vorne links, eingedellt

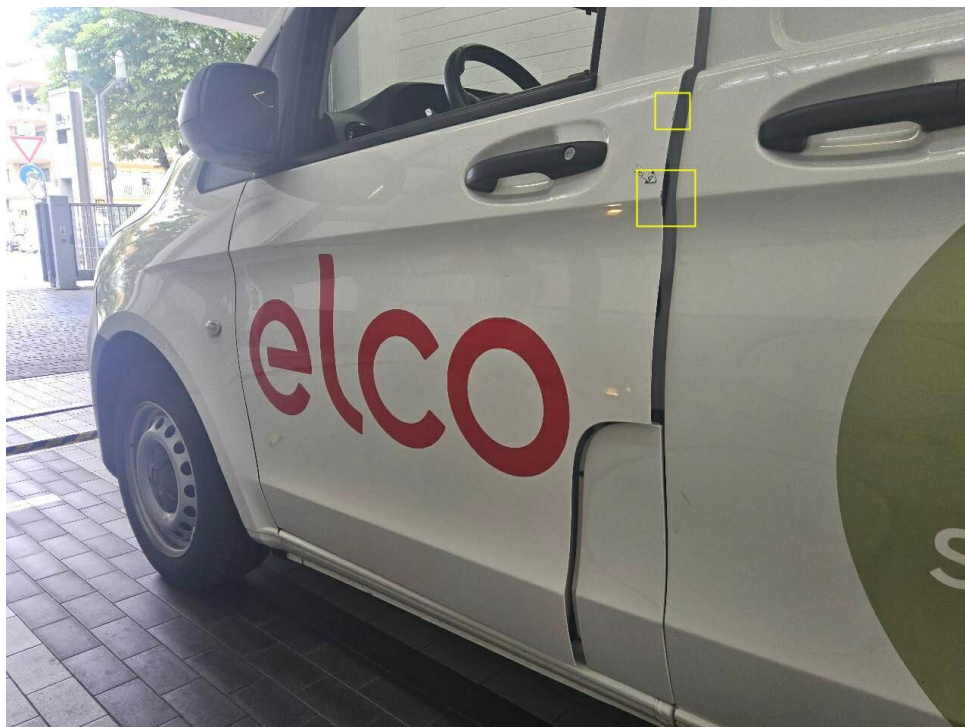
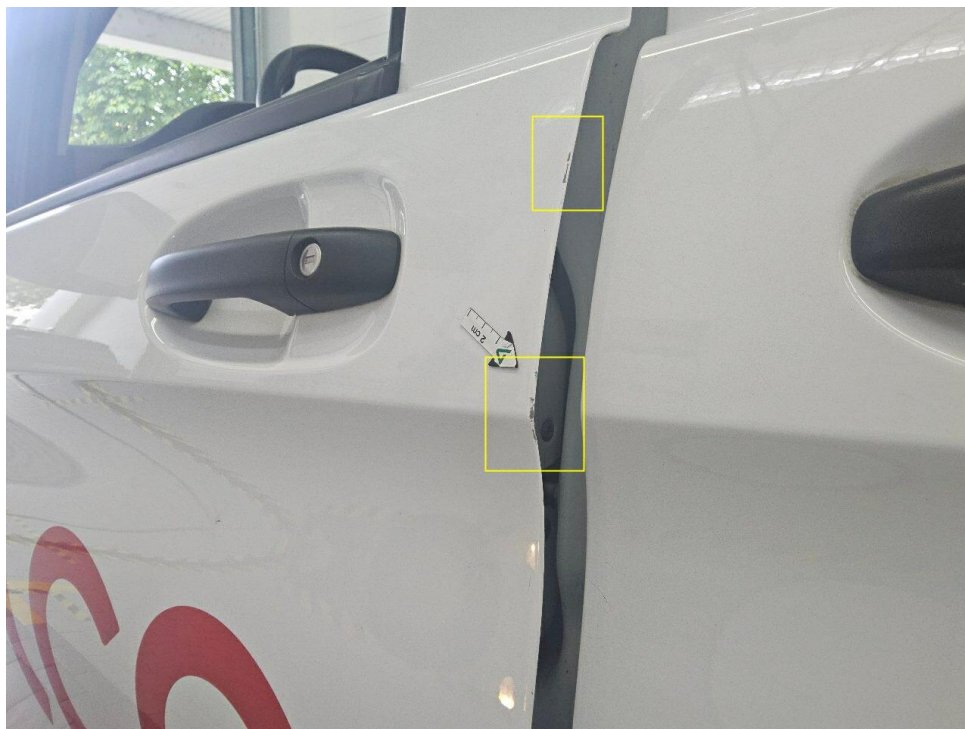
Bild 22 : Tür vorne links Kante, zerkratzt

Bild 23 : Tür vorne links Kante, zerkratzt

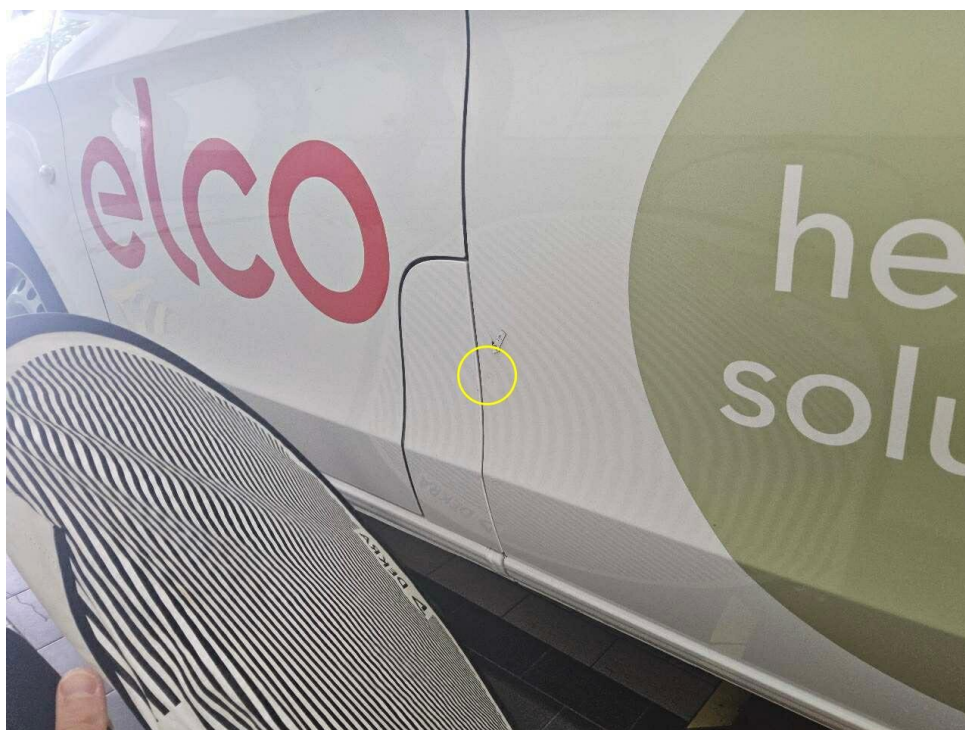
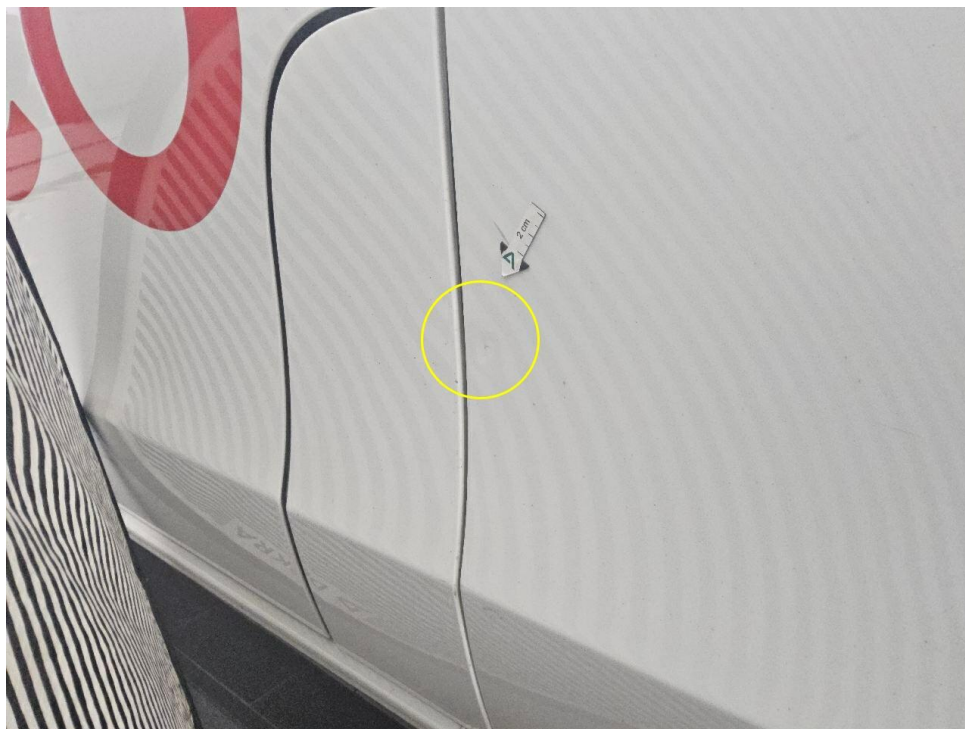
Bild 24 : Schiebetür links, eingedellt

Bild 25 : Schiebetür links, eingedellt

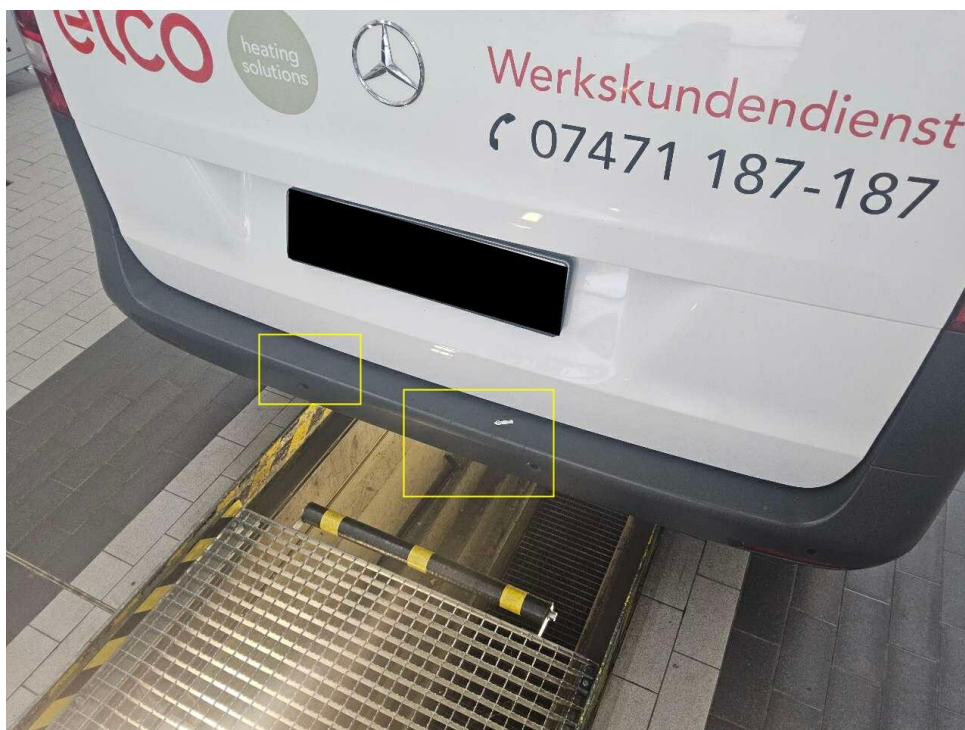
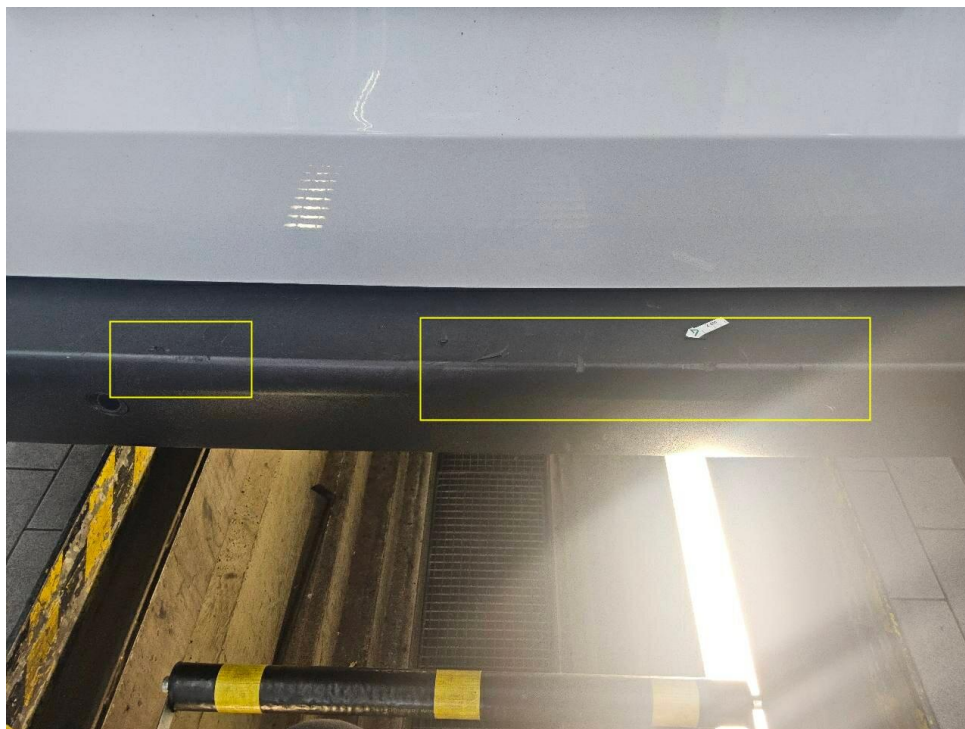
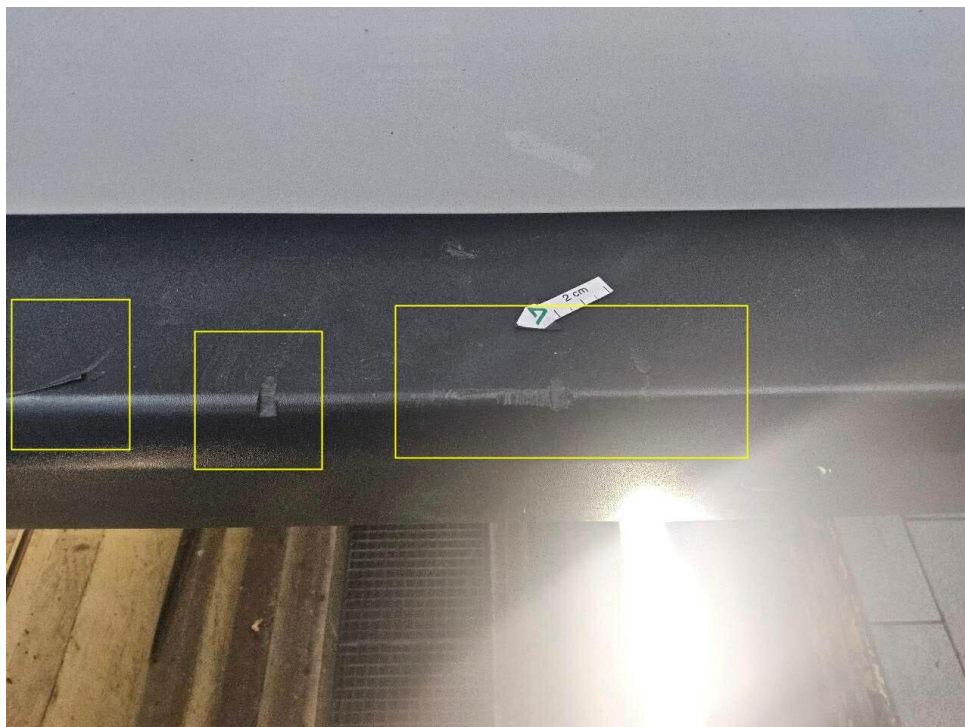
Bild 26 : Stoßfänger hinten, zerkratzt

Bild 27 : Stoßfänger hinten, zerkratzt

Bild 28 : Stoßfänger hinten, zerkratzt

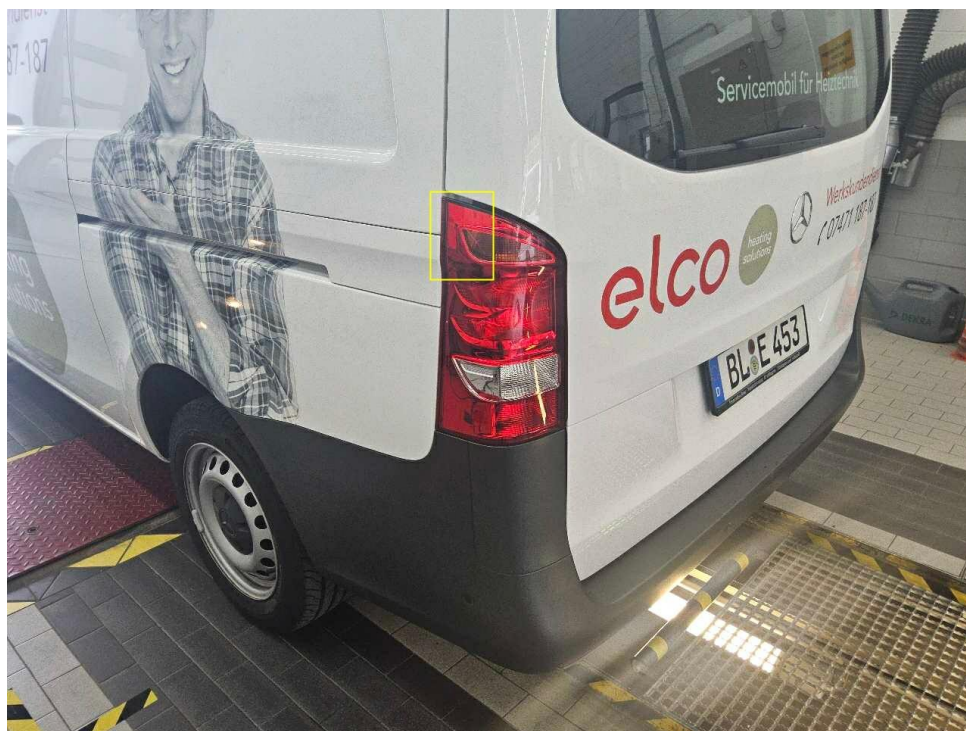
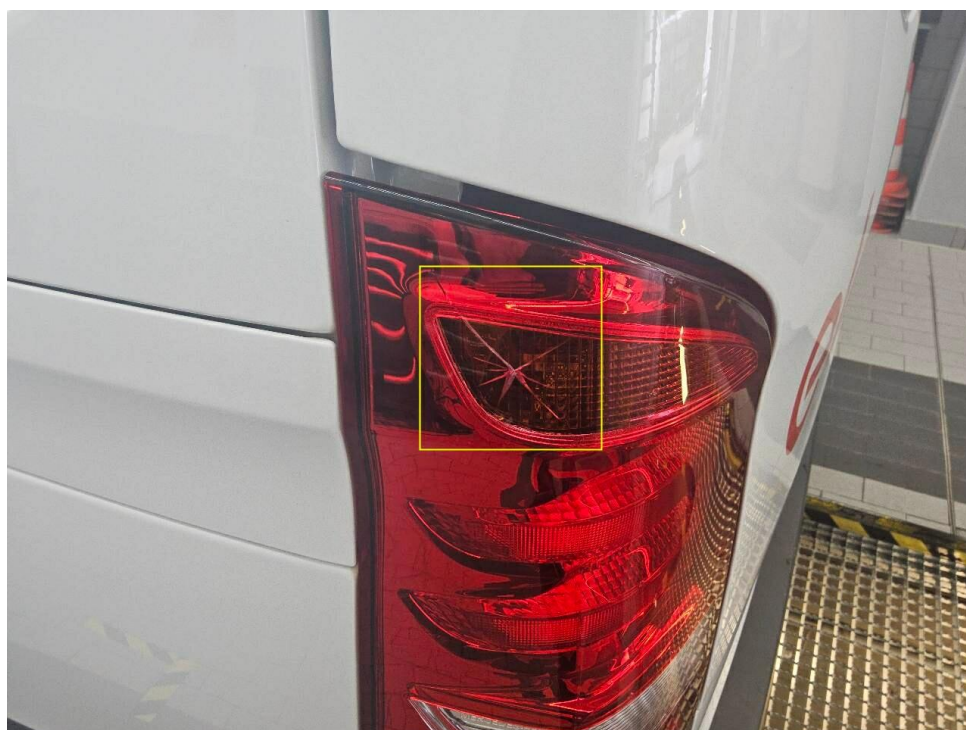
Bild 29 : Heckleuchte links, gerissen

Bild 30 : Heckleuchte links, gerissen

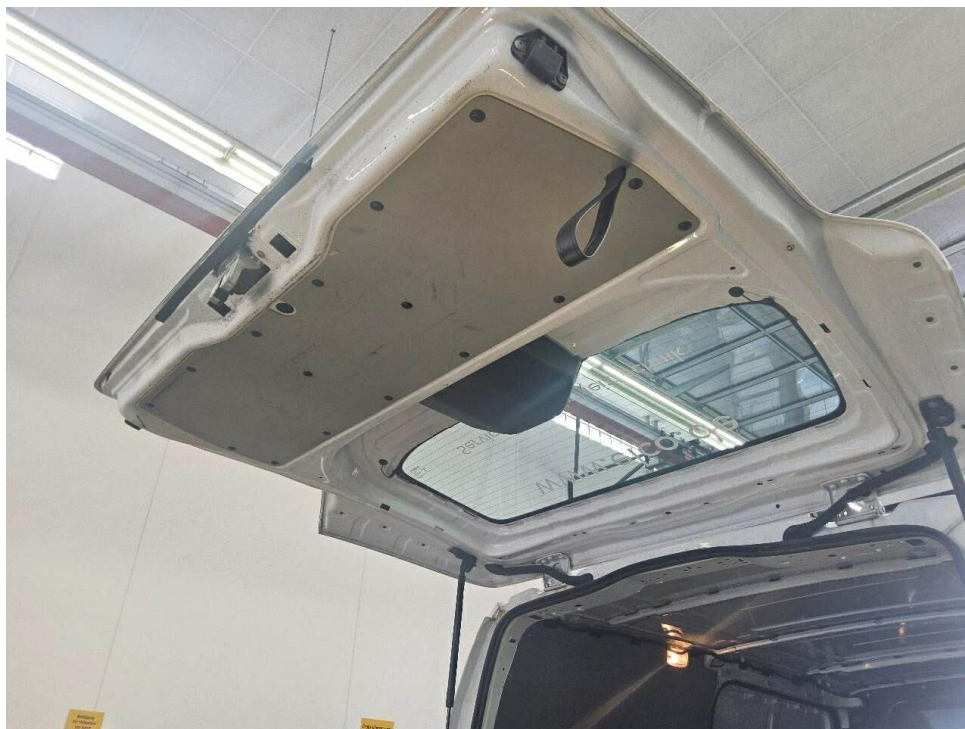
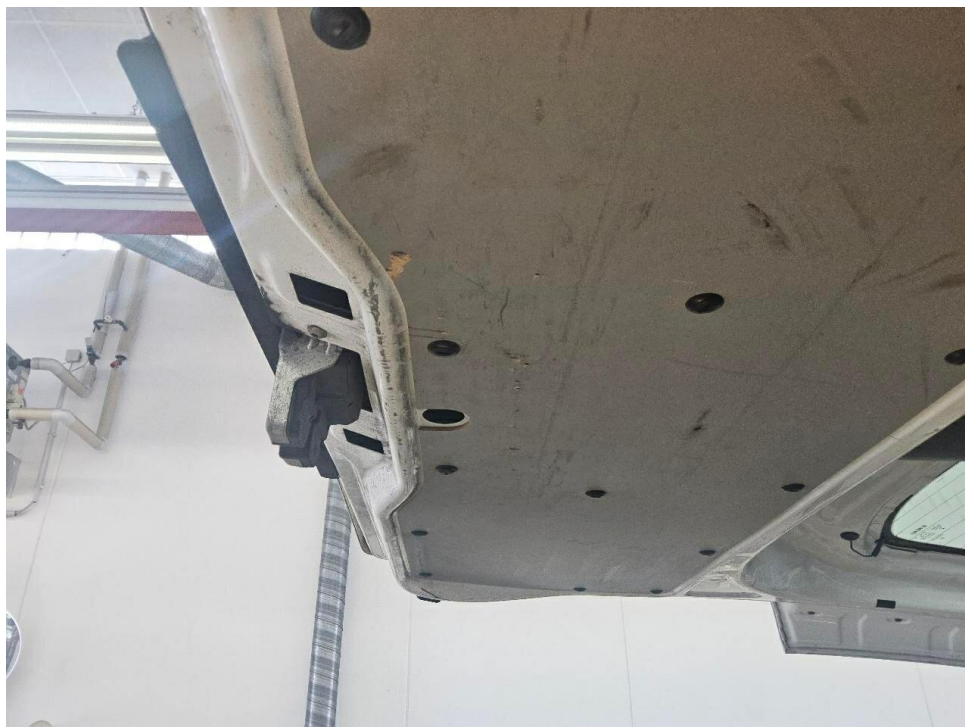
Bild 31 : Heckklappe Verkleidung, zerkratzt

Bild 32 : Heckklappe Verkleidung, zerkratzt
