Wertgutachten

Ihr Auftrag vom	01.06.2026 durch Raiffeisen-Impuls Fuhrparkmanagement GmbH & Co. KG
Besichtigungsort	36272 Niederaula, Industriestraße 11
Besichtigungsdatum	15.06.2026
Referenznummern	0002057515

Fahrzeugident.-Nr.	TMBLN9NS4P8012127		
Fahrzeugart	PKW - SUV / Geländewagen	Farbton / Lackart	Schwarz-Magic / Perleffekt
Hersteller	Skoda	Nächste HU	09/2027
Typ / Verkaufsbez.	Kodiaq	Laufleistung abgelesen	184.769 km
Erstzulassung	11.10.2022	Emissionsklasse	Euro 6
Getriebe / Gänge	Direktschaltung / 7	Sitzplätze / Türen	5 / 5
Achsen / angetrieben	2 / 2	Anzahl Besitzer	unbekannt
Motorart	Reihenmotor / Diesel	Hubraum / Nennleistung	1.968 ccm / 147 KW
Antriebsart	Allradantrieb

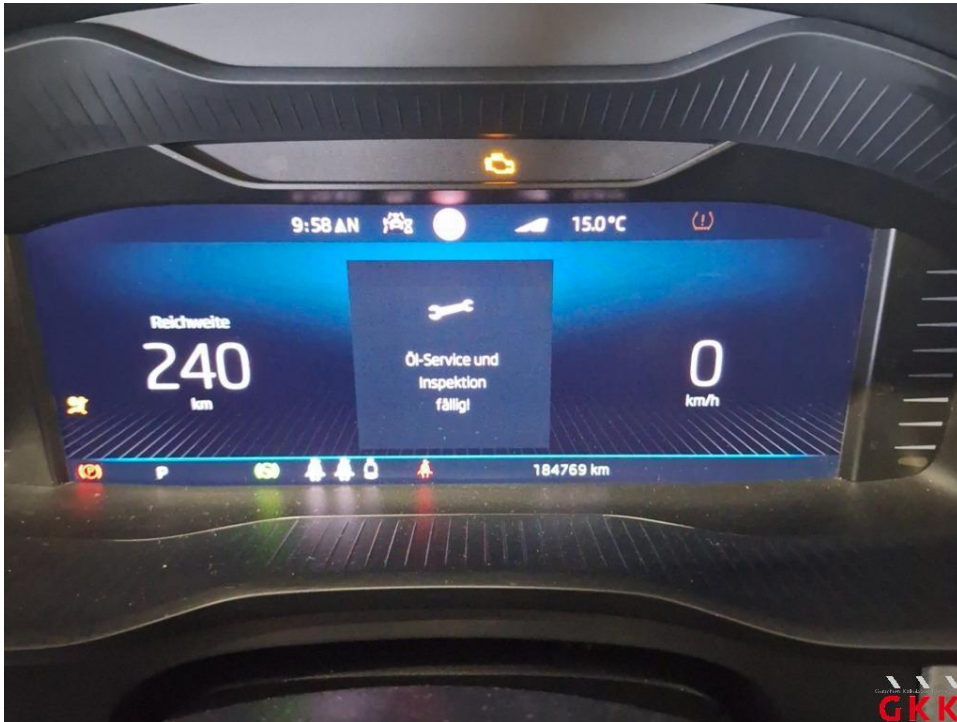
Bild 15 Inspektion groß, SUV / Geländewagen, fällig, durchführen

Wertbeeinflussende Faktoren		
Front (Angaben ohne MwSt.)	Reparaturkosten	MW
Motorhaube, bis 3 Dellen / Bauteil, Gebrauchsspur	0,00 €	0,00 €
Frontscheibe mit Regensensor und Frontkamera, Steinschlag mit Rissbildung, ersetzen (Bild 16, Bild 17, Bild 18)	1483,50 €	1483,50 €
Seite links (Angaben ohne MwSt.)	Reparaturkosten	MW
Tür hinten links, beschädigt, instand setzen - lackieren (Bild 28, Bild 29, Bild 30)	610,82 €	292,18 €
Seite rechts (Angaben ohne MwSt.)	Reparaturkosten	MW
Seitenwand rechts, beschädigt, instand setzen - lackieren (Bild 22, Bild 23, Bild 24)	763,01 €	400,92 €
Tür hinten rechts, beschädigt, instand setzen - lackieren (Bild 19, Bild 20, Bild 21)	610,82 €	292,18 €
Heck (Angaben ohne MwSt.)	Reparaturkosten	MW
Stoßfänger hinten Verkleidung -unlackiert-, verkratzt, ersetzen (Bild 25, Bild 26, Bild 27)	359,42 €	143,77 €
Sonstiges (Angaben ohne MwSt.)	Reparaturkosten	MW
Inspektion groß SUV / Geländewagen, fällig, durchführen (Bild 15)	858,87 €	858,87 €

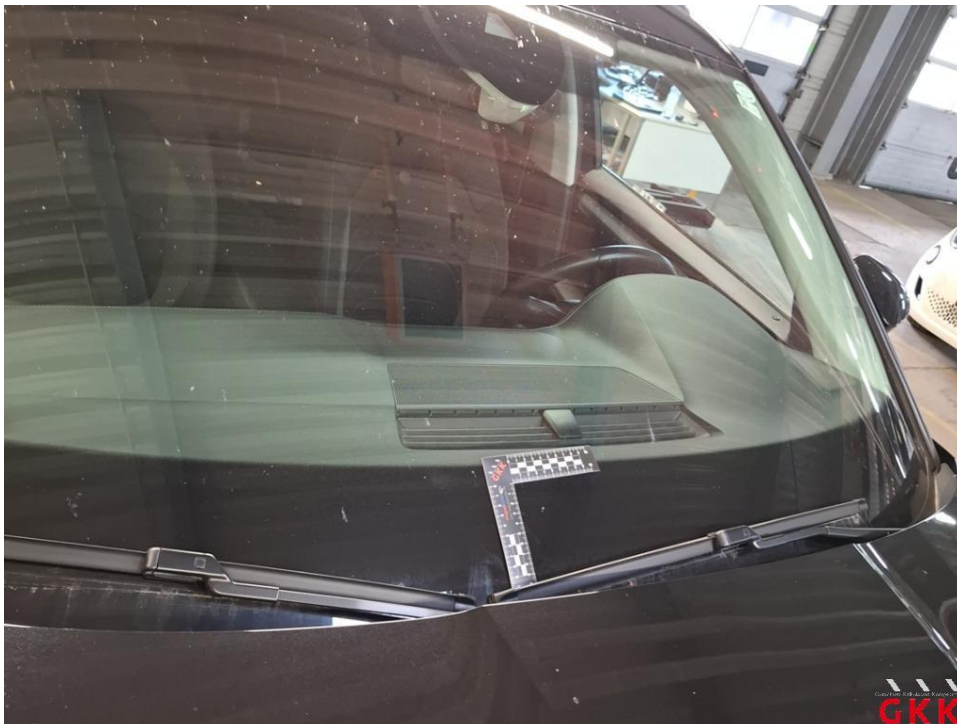
Bild 16 Frontscheibe, mit Regensensor und Frontkamera, Steinschlag mit Rissbildung, ersetzen

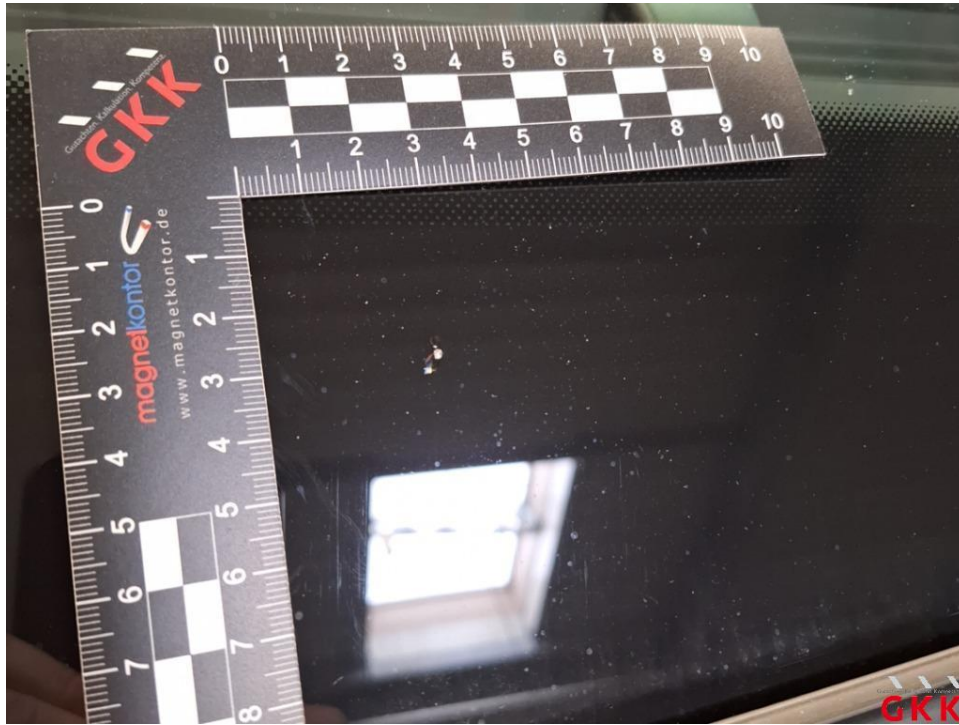
Bild 17 Frontscheibe, mit Regensensor und Frontkamera, Steinschlag mit Rissbildung, ersetzen

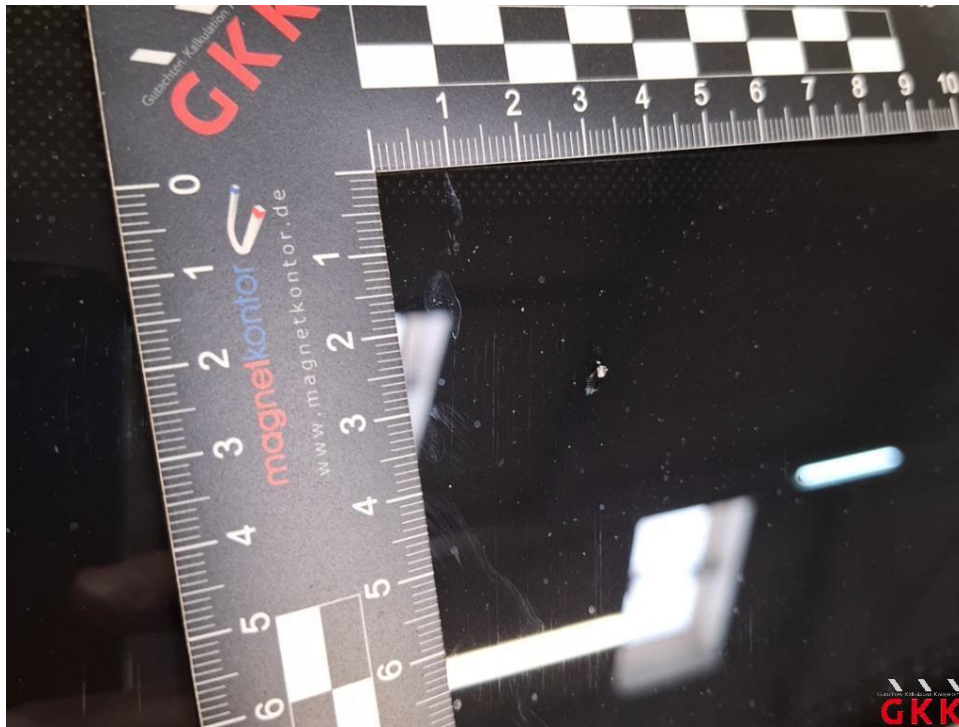
Bild 18 Frontscheibe, mit Regensensor und Frontkamera, Steinschlag mit Rissbildung, ersetzen

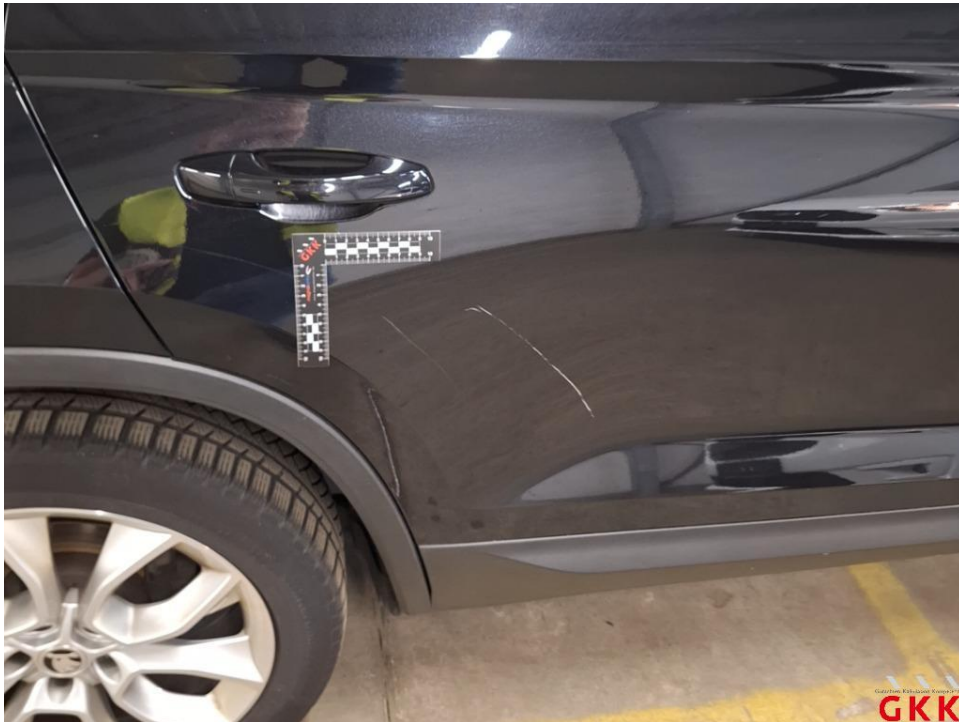
Bild 19 Tür hinten rechts, beschädigt, instand setzen - lackieren

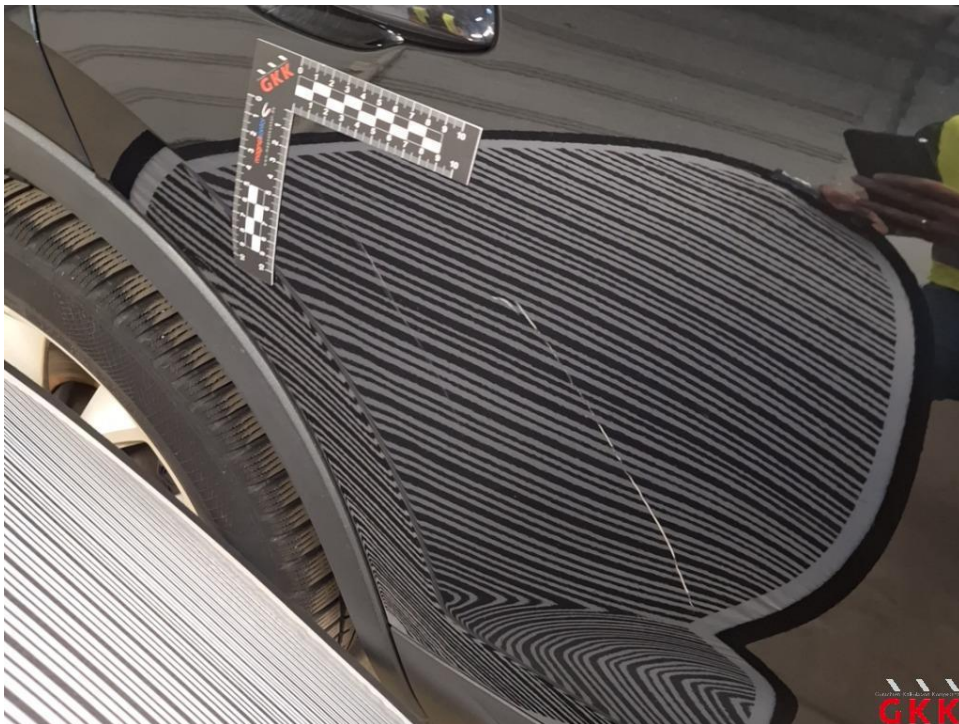
Bild 20 Tür hinten rechts, beschädigt, instand setzen - lackieren

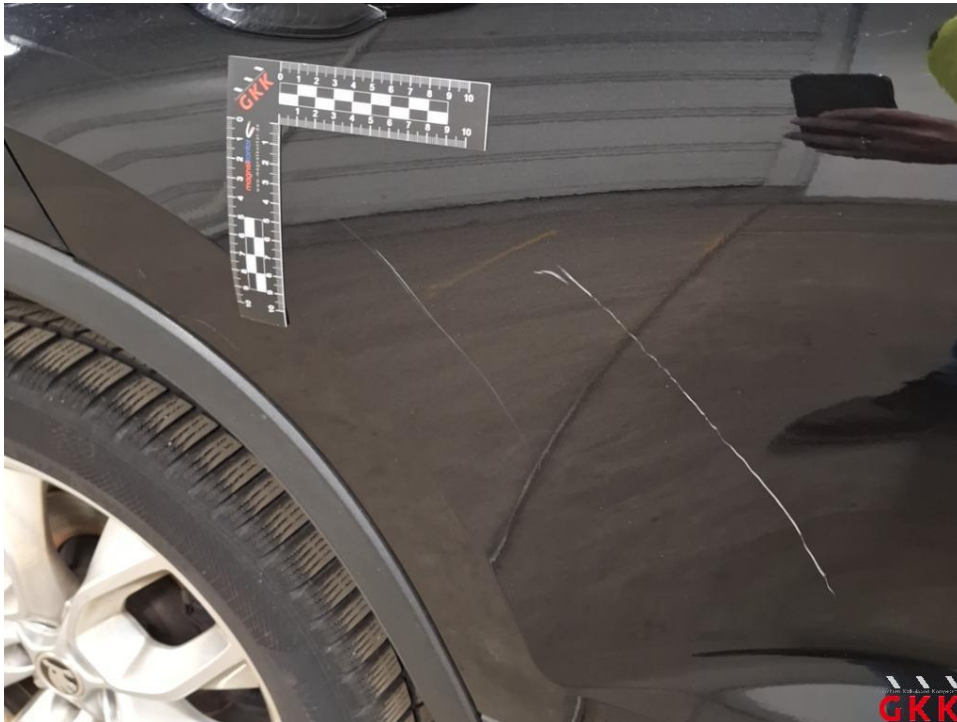
Bild 21 Tür hinten rechts, beschädigt, instand setzen - lackieren

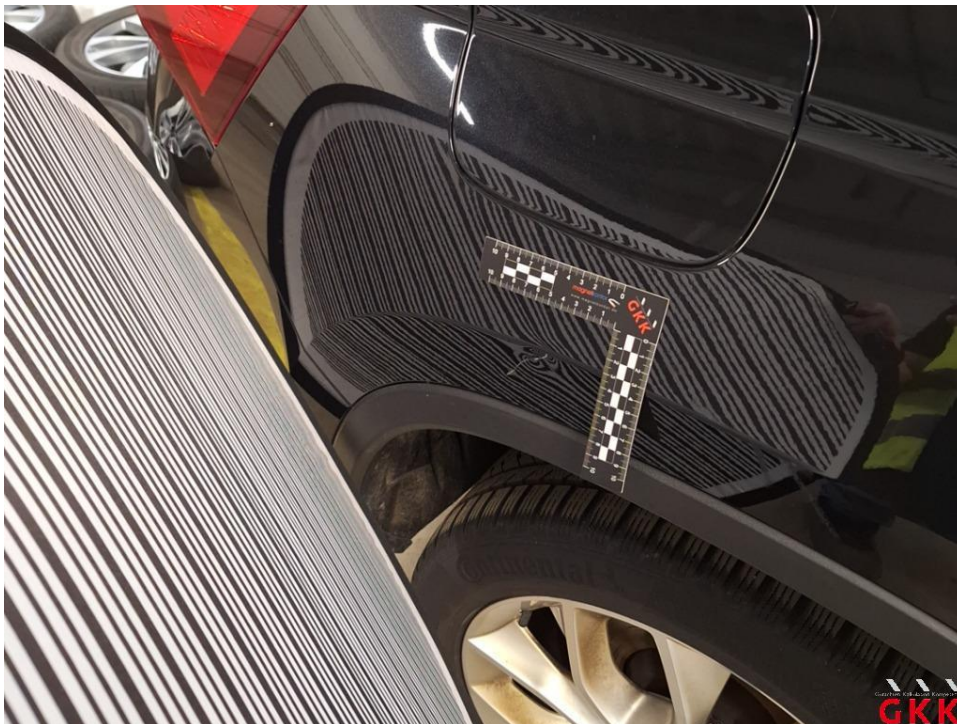
Bild 22 Seitenwand rechts, beschädigt, instand setzen - lackieren

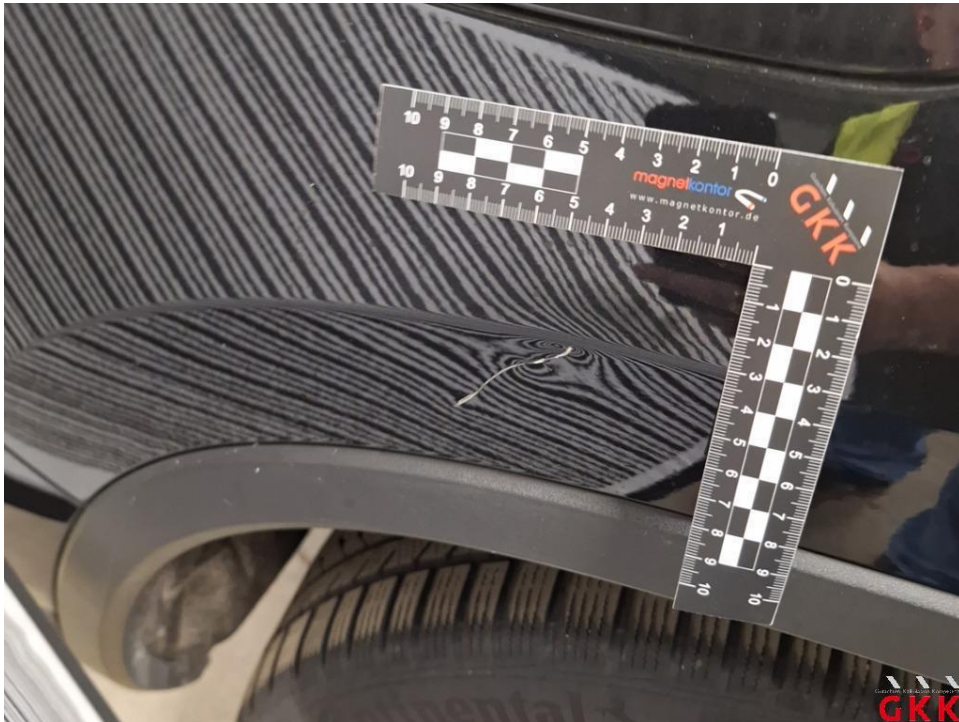
Bild 23 Seitenwand rechts, beschädigt, instand setzen - lackieren

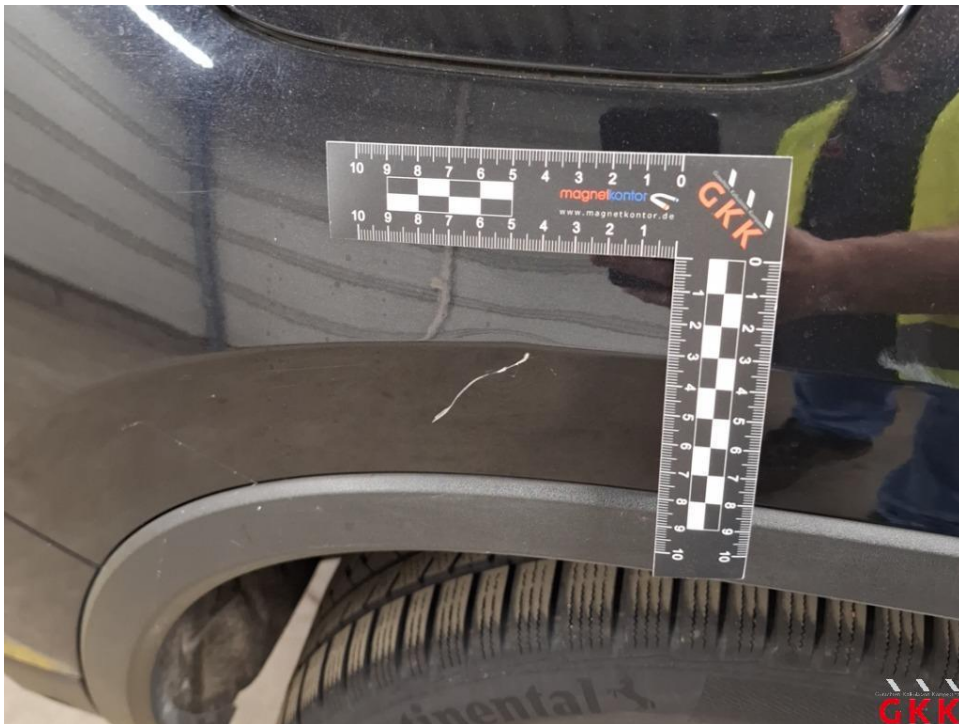
Bild 24 Seitenwand rechts, beschädigt, instand setzen - lackieren

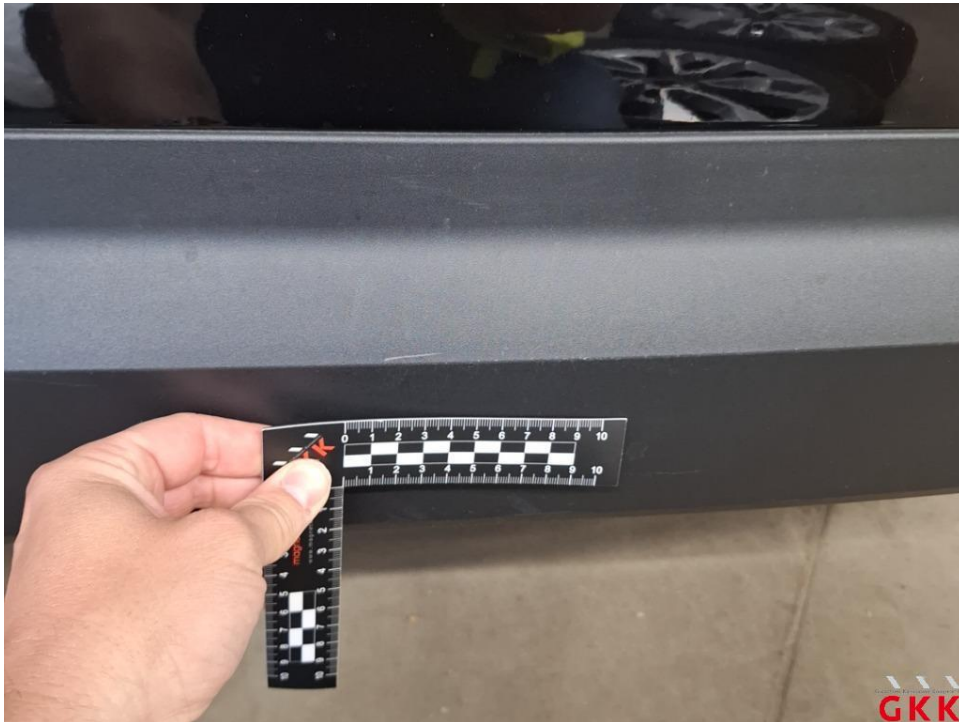
Bild 25 Stoßfänger hinten, Verkleidung -unlackiert-, verkratzt, ersetzen

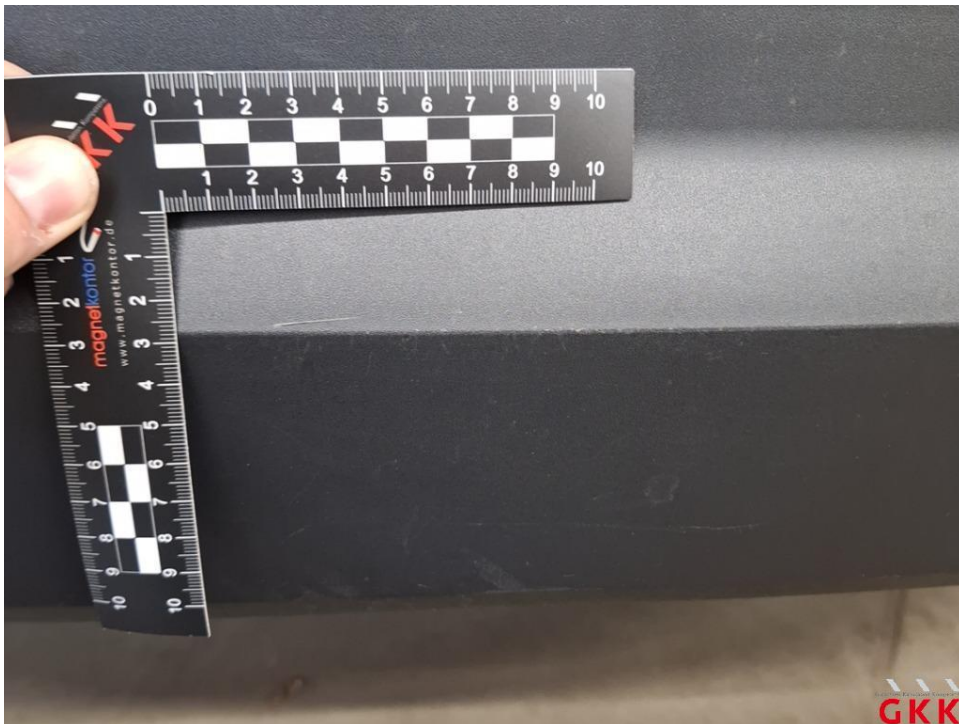
Bild 26 Stoßfänger hinten, Verkleidung -unlackiert-, verkratzt, ersetzen

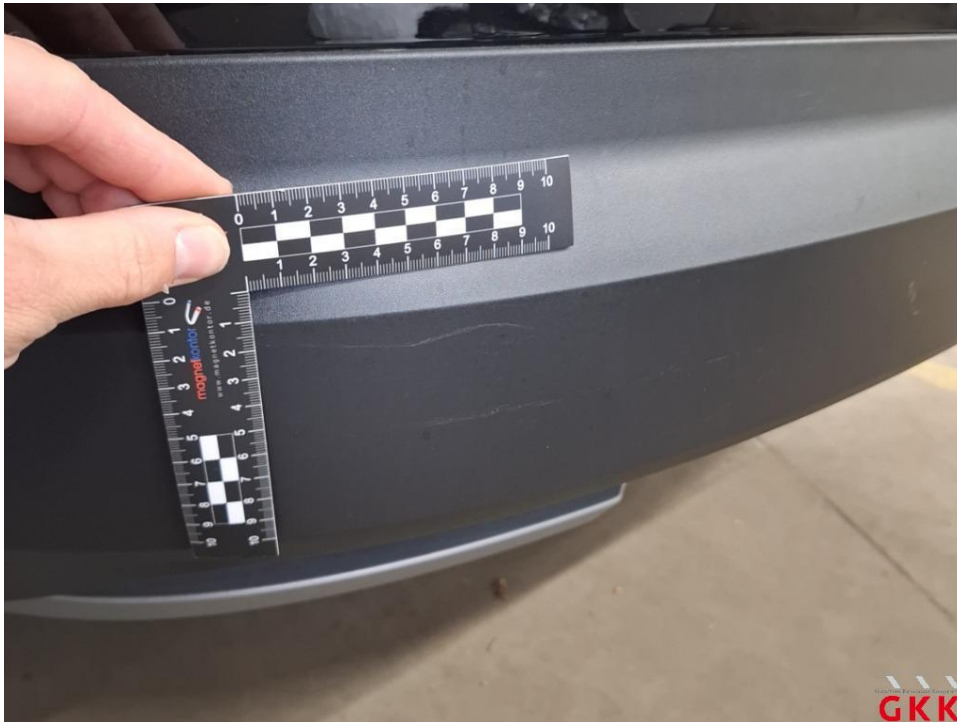
Bild 27 Stoßfänger hinten, Verkleidung -unlackiert-, verkratzt, ersetzen

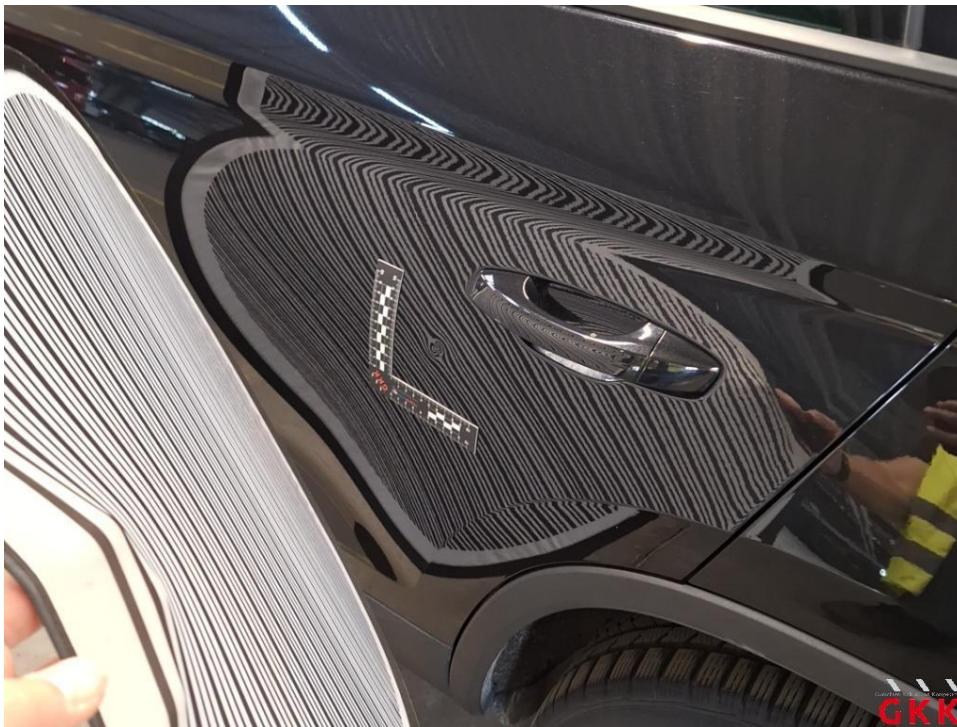
Bild 28 Tür hinten links, beschädigt, instand setzen - lackieren

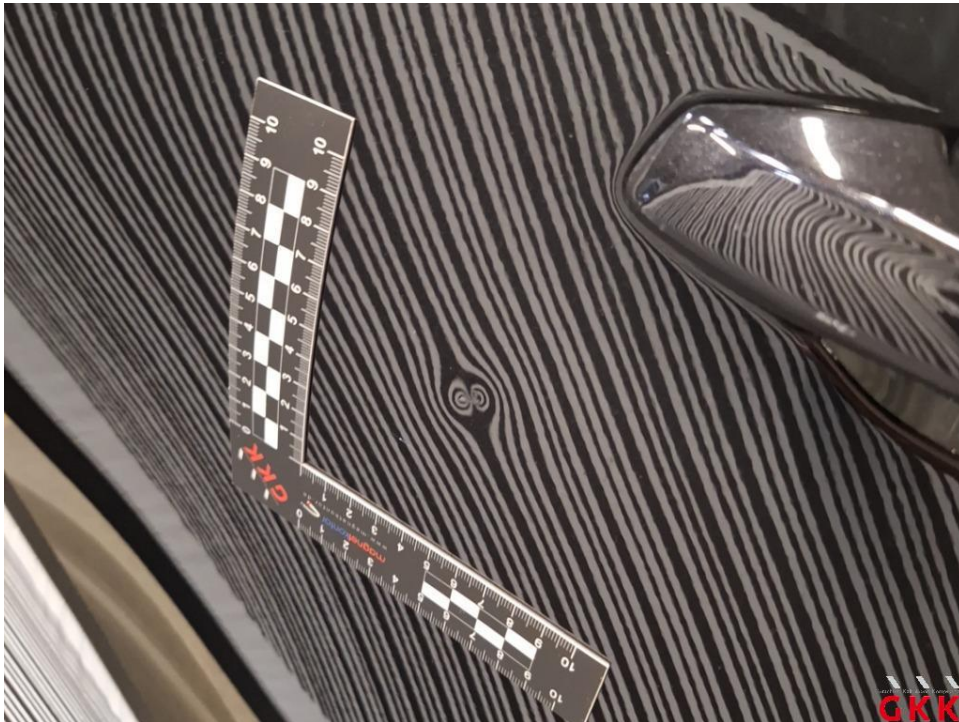
Bild 29 Tür hinten links, beschädigt, instand setzen - lackieren

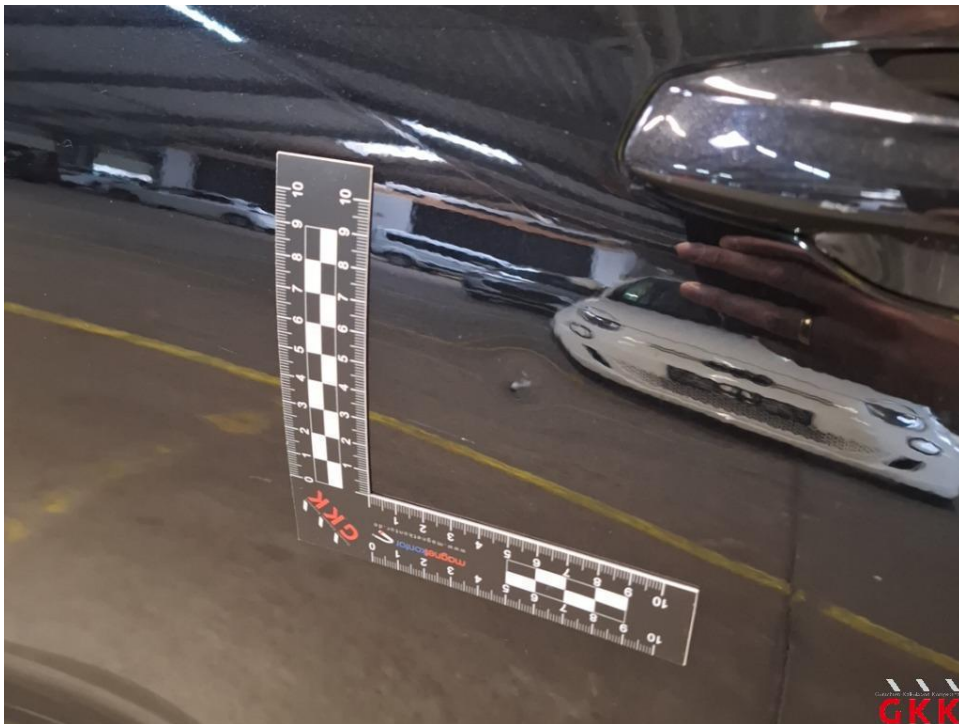
Bild 30 Tür hinten links, beschädigt, instand setzen - lackieren
