Zustandsbericht / Minderwertgutachten

Mobility Concept GmbH, Grünwalder Weg 34, 82041 Oberhaching
07.05.2026

Erstzulassung	30.04.2024	Letzte Zulassung	30.04.2024
Fahrzeugart	Personenkraftwagen	Hersteller	Cupra
Typ / Verkaufsbez.	Formentor (KM7)(08.2020->) / Formentor 1.5 TSI OPF (EURO 6d)	Aufbauart	Limousine
Türen	5	Fahrzeug-Ident.-Nr.	VSSZZZKM0PR097559
HSN / TSN	7593 / ARC	DAT Europa-Code®	011890100060002
DAT Marktindex	DE001 6415	Km-Stand abgelesen	45059
Nächste HU §29 StVZO	03 / 2027	Energiequelle / Kraftstoff	Benzin
Zylinderanzahl	4 / Reihenmotor	Leistung (kW)	110
Hubraum (ccm)	1498	Schadstoffklasse:	EURO6;WLTP;AP;PI/CI; M, N1 I
Antriebsart	Frontantrieb	Getriebe / Gänge	Automatik / 7
Felgen	Leichtmetall	Farbe	Grau / S7, LS7H
Polster / Farbe	Sitzbezüge in Stoff / Titanschwarz - Palomino-Braun

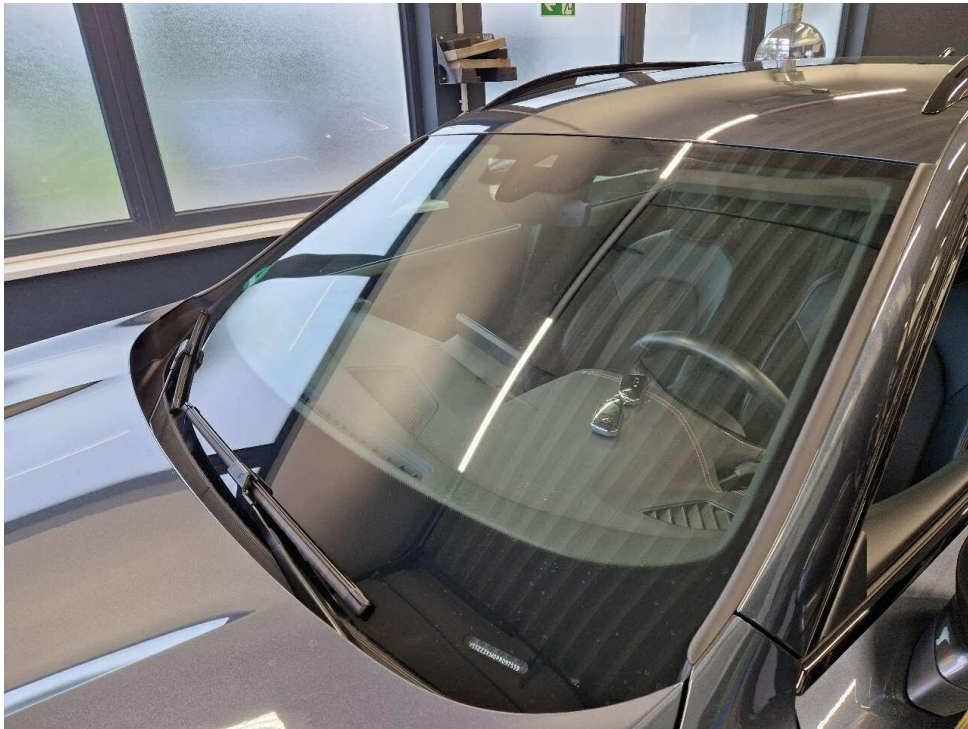
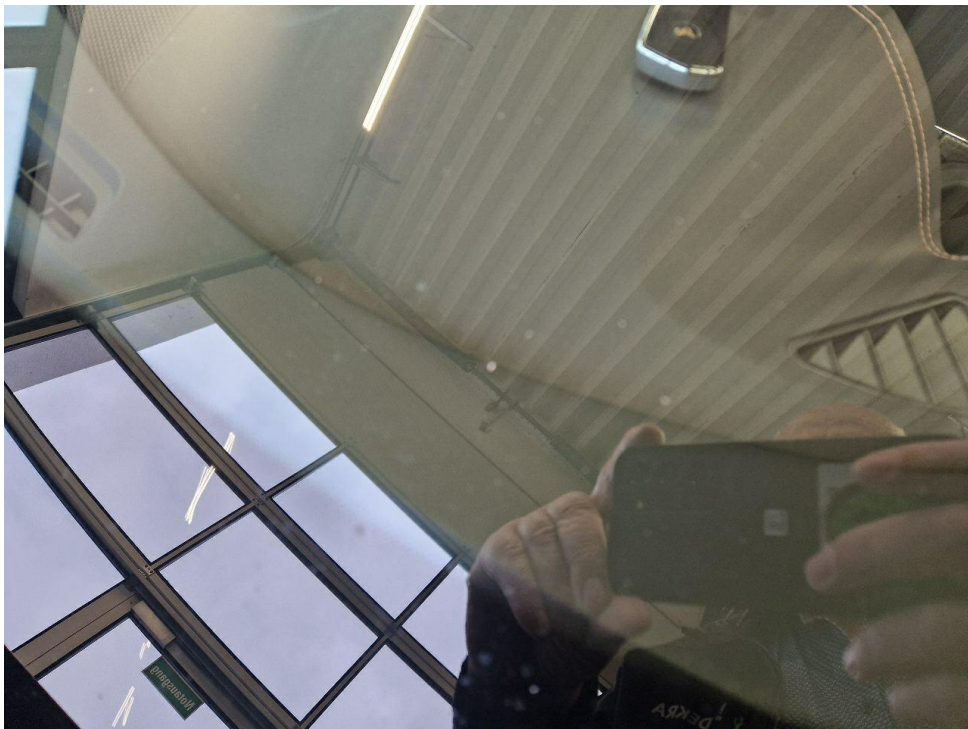
Bild 13 : Steinschlag Windschutzscheibe

Bild 14 : Steinschlag Windschutzscheibe

Frontscheibe, Steinschlag, Gebrauchsspur

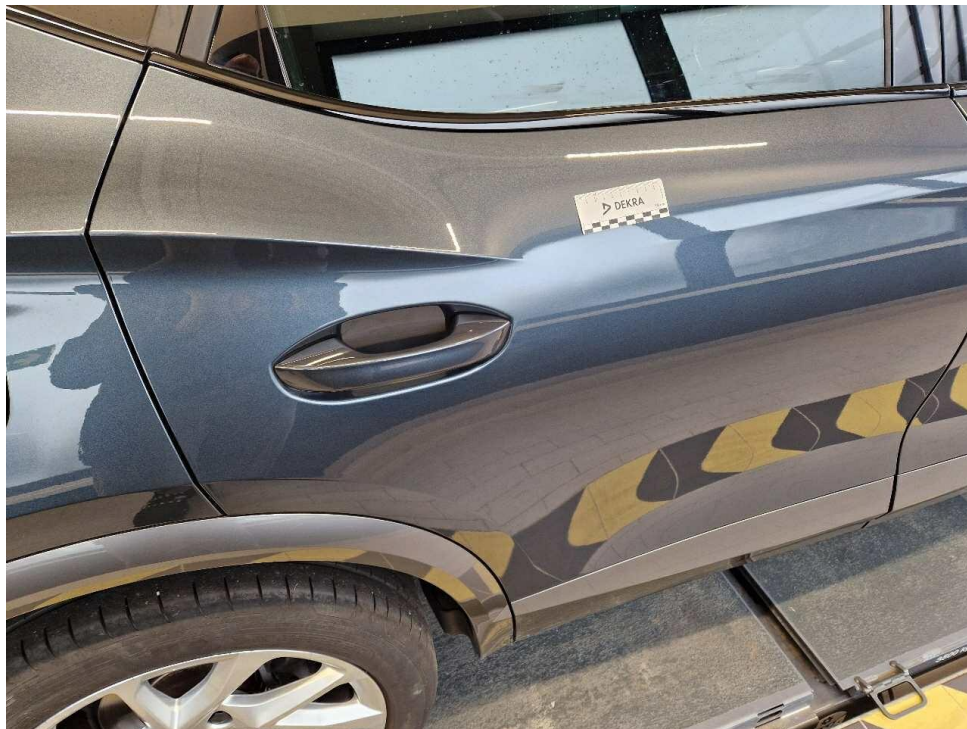
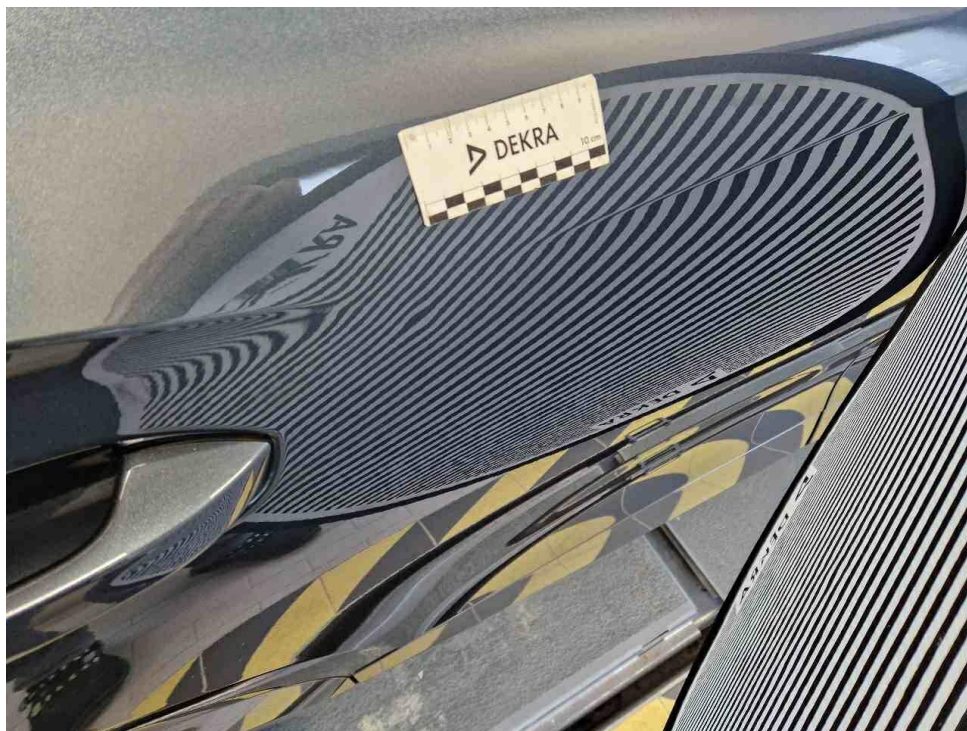
Bild 15 : Delle Tür hinten rechts

Bild 16 : Delle Tür hinten rechts

1. Türblende hinten rechts verschürft,
(Bild 17, 18, 19)
2. Isolierung beschädigt Maderbiss,
erneuern (Bild 20, 21, 22)
3. Fehler Meldung
Leuchtweitenregulierung, prüfen und
Befund festlegen, Schadenerweiterung
möglich
4. Tür hinten rechts, eingedellt, drücken

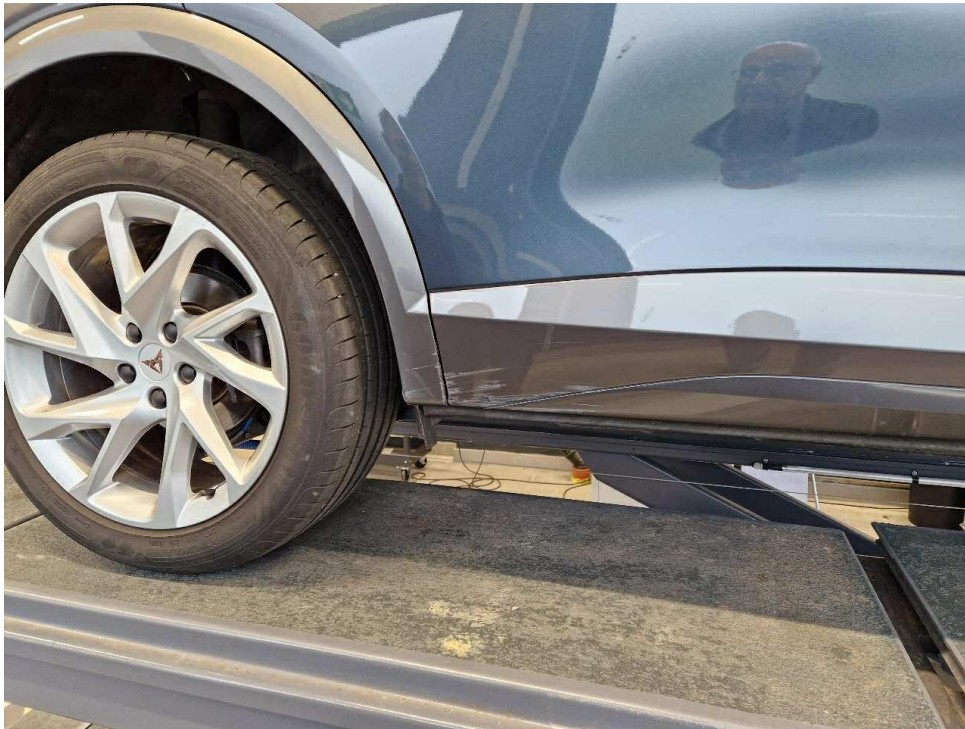
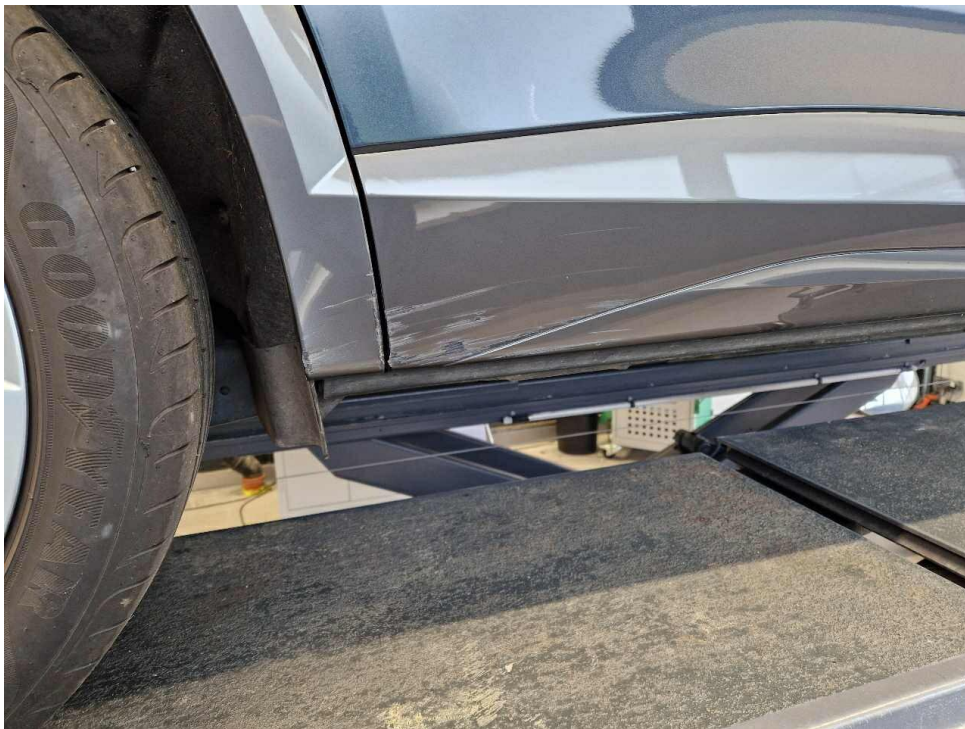
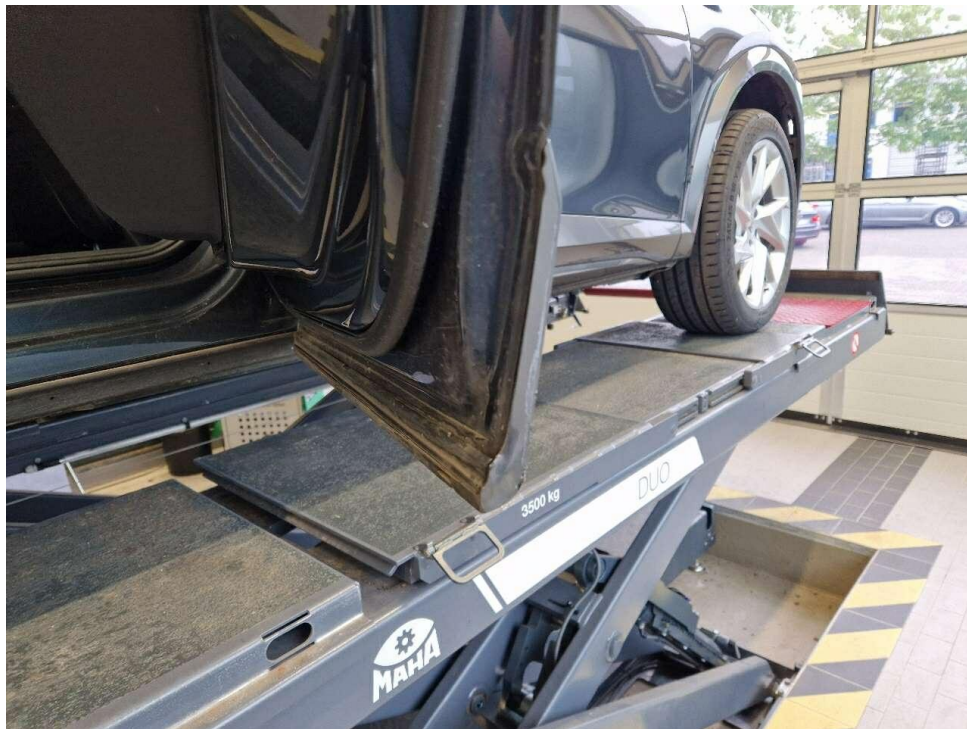
Bild 17 : Türblende hinten rechts verschürft

Bild 18 : Türblende hinten rechts verschürft

Bild 19 : Türblende hinten rechts verschürft

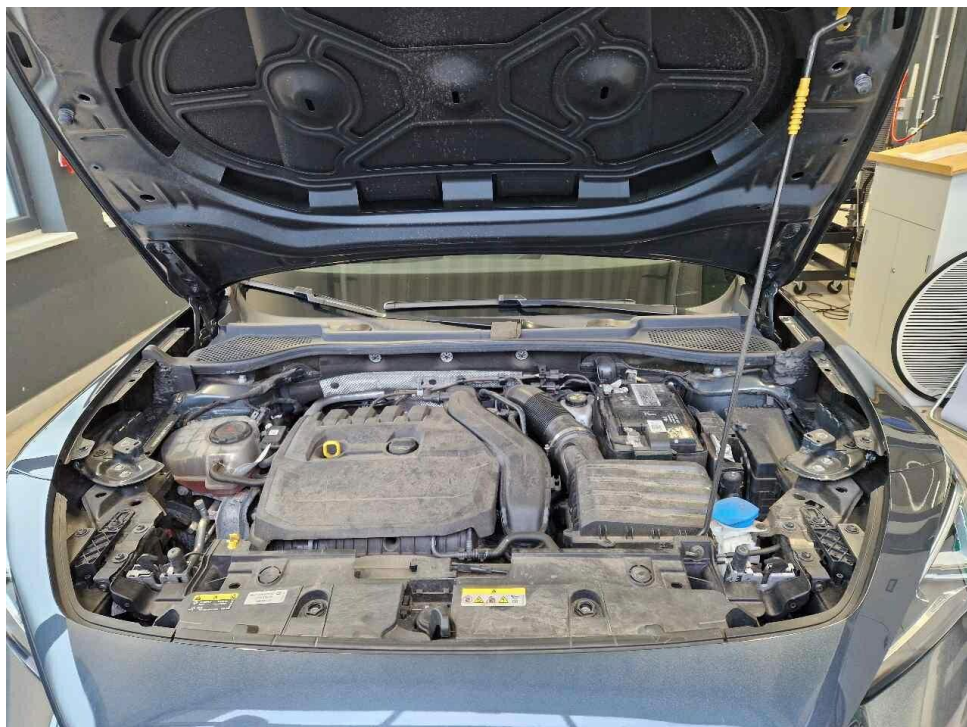
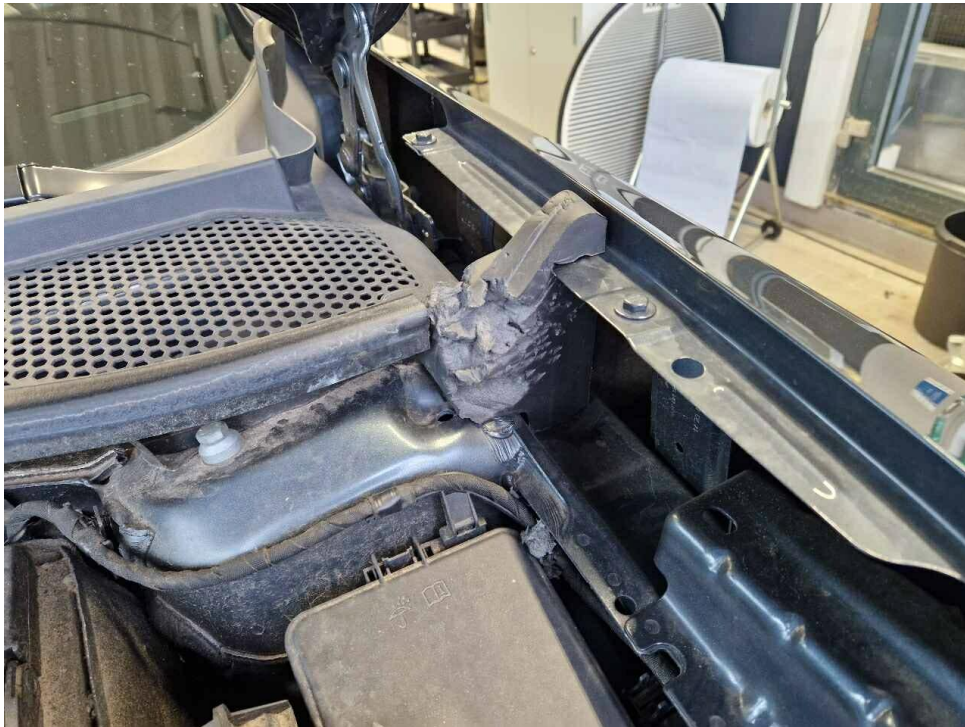
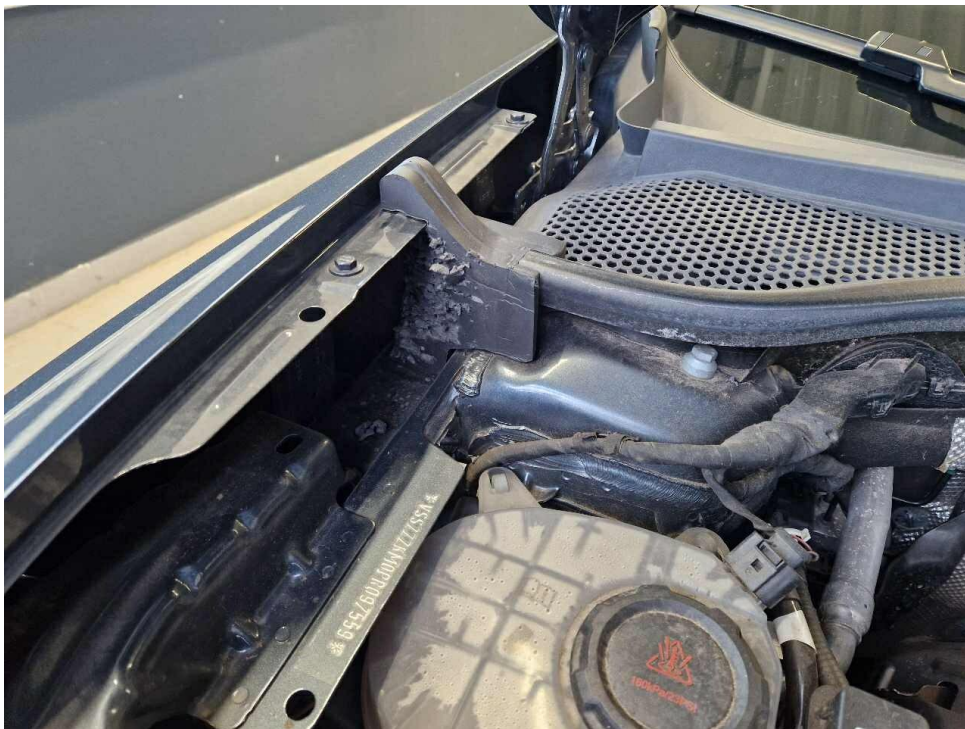
Bild 20 : Isolierung beschädigt Maderbiss

Bild 21 : Isolierung beschädigt Maderbiss

Bild 22 : Isolierung beschädigt Maderbiss

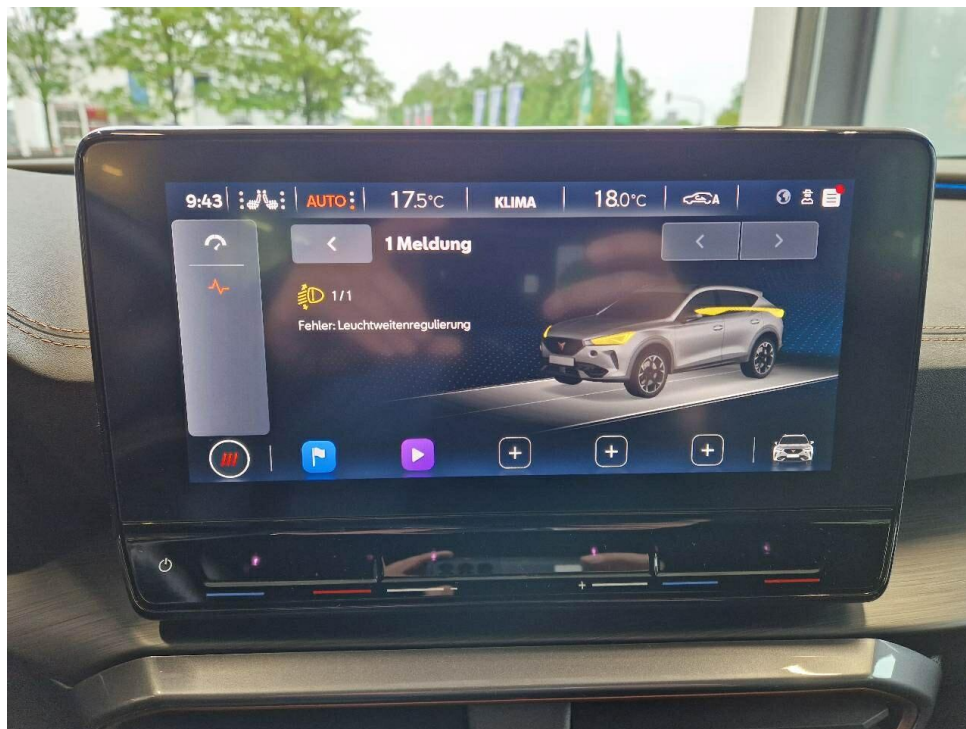
Bild 23 : Fehler Meldung
