Wertgutachten

Protokollnummer: 45506946
Auftrags-Nr / Referenz:
Besichtigungsdatum: 20.05.2026
Sachverständiger: Joel Audrey Lumoneka

Hersteller / Modell	Mercedes-Benz Sprinter		
Kennzeichen		Fahrgestellnummer	W1V3KBFZ2SP742721
Erstzulassung	12.11.2024	Laufleistung (abgelesen)	44.001 km
HSN/TSN	2222 / BOW 58498	Kraftstoffart / Zylinder	Diesel / 4
Fahrzeugart	Transporter	Antriebsart	Heckantrieb
Schadstoffklasse	EURO6;WLTP;EA;PI/CI;M, N...	Getriebe / Anzahl Gänge	Automatik (Getriebe Automati...
Farbe	ARKTIKWEISS	Besichtigungszustand	ausreichend
Leistung / Hubraum	125 kW / 1.950 ccm	Nächste HU	
Wartungsheft / Nachweis	nicht vorhanden	Restlauf bis Service	421 Tag(e)
Letzte Wartung		Polsterart	Stoff
Vorschaden	Feststellbar	Polsterfarbe	Schwarz
Nachlackierung	Keine Feststellbar	zul. Gesamtgewicht	3.500 kg
Dokumente	ZB I / II nicht vorhanden	Anzahl Halter	1
Schlüssel soll/ist	2/1	Anzahl Sitze / Türen	3 / 4

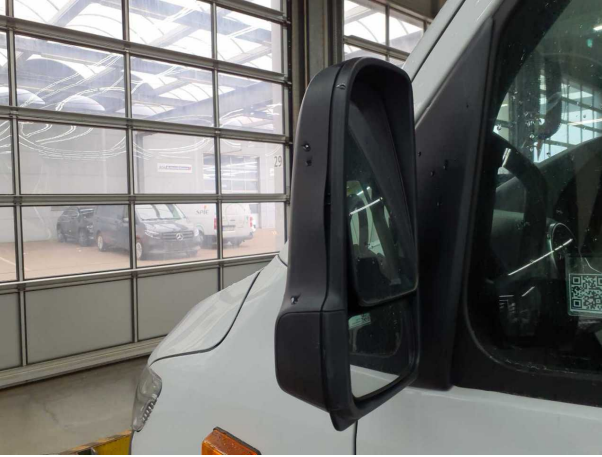
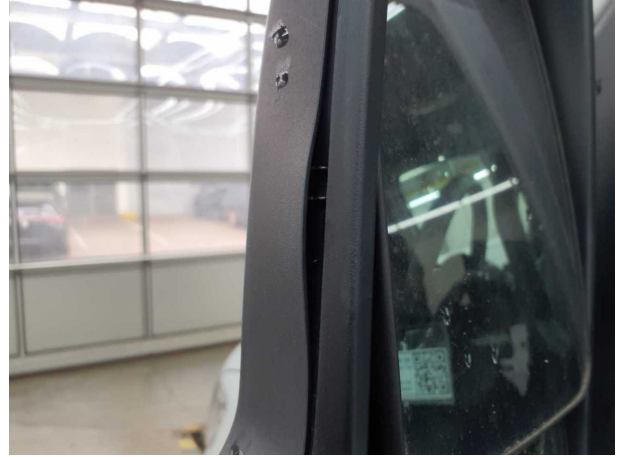
Beschädigung #1: Außenspiegel links: Abdeckkappe - verformt - erneuern

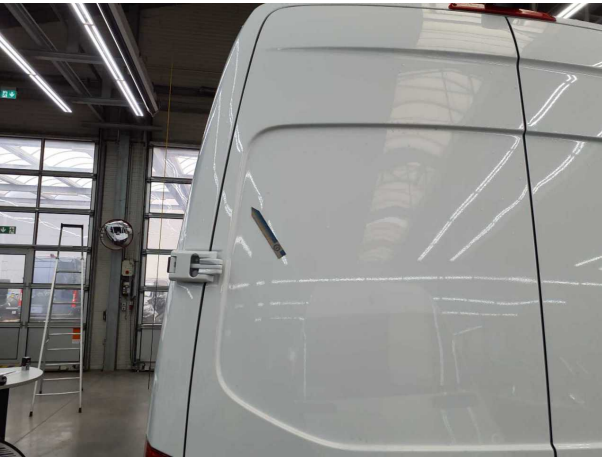
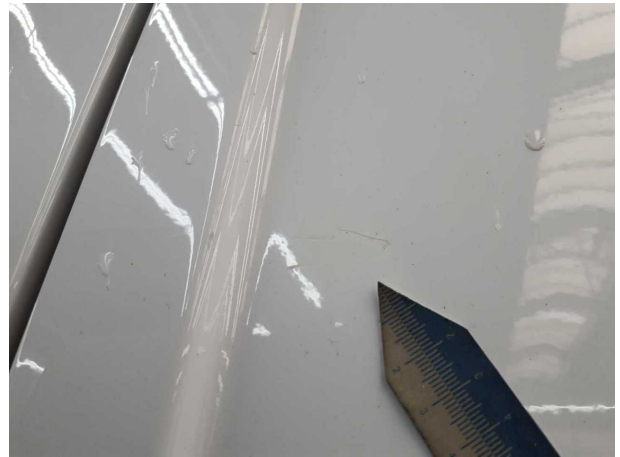
Beschädigung #2: Heckklappe/-tür: Hecktür links - Kratzer - Smart Repair

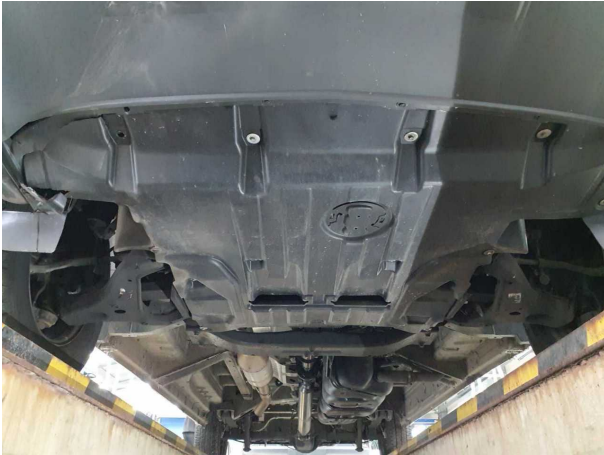
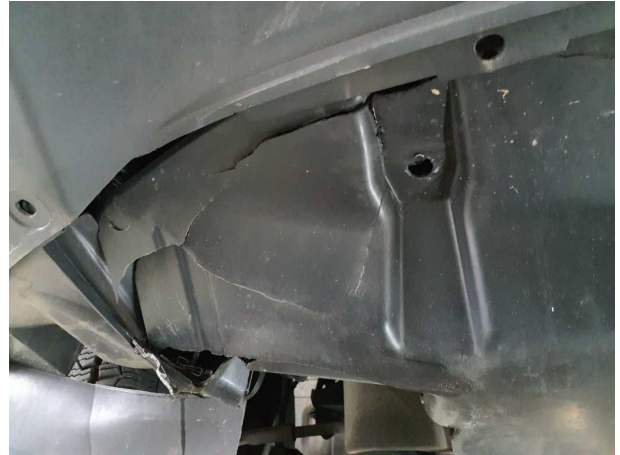
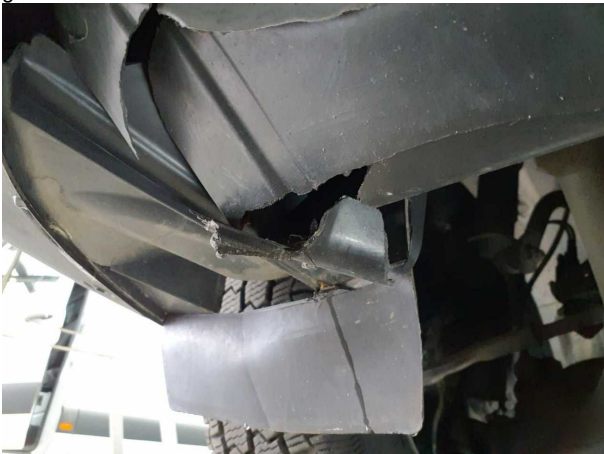
Beschädigung #4: Motor: Motorverkleidung unten - gebrochen / gerissen - erneuern

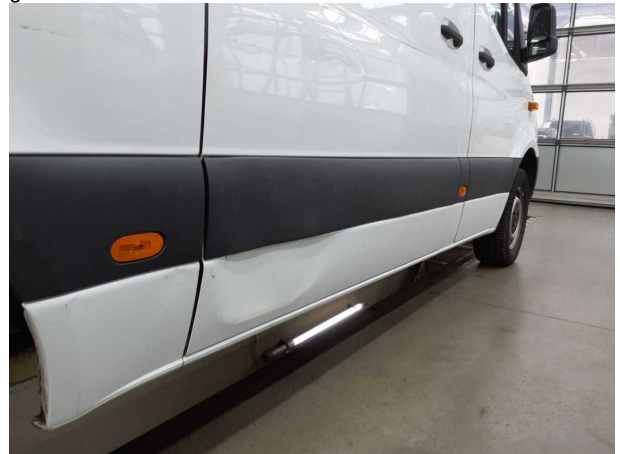
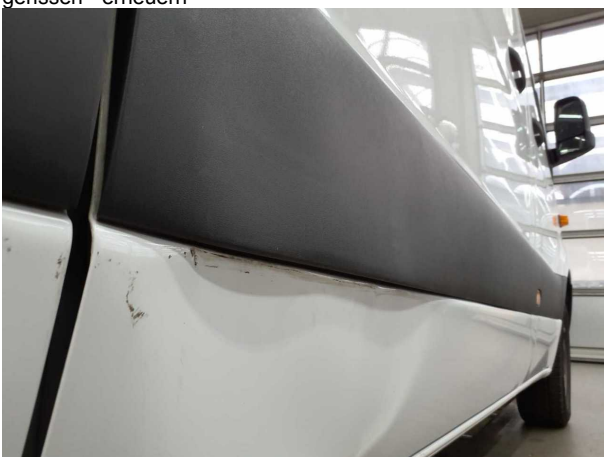
Beschädigung #5: Schiebetür rechts: Schutzleiste - verformt - erneuern

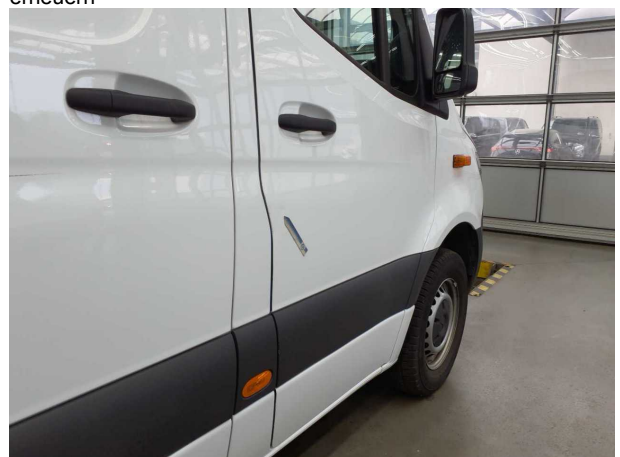
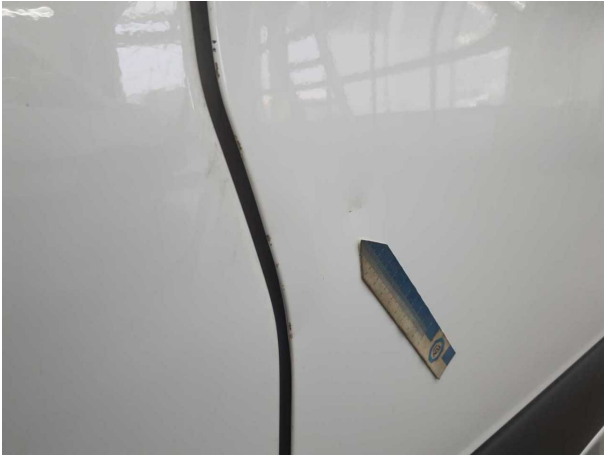
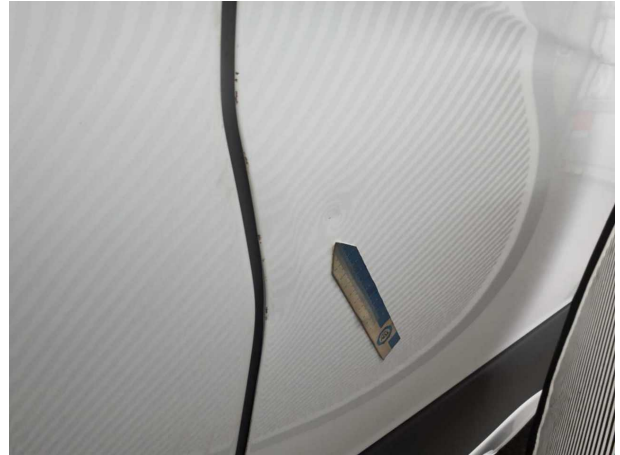
Beschädigung #6: Tür vorn rechts: Tür - Delle / Lackschaden - Smart Repair

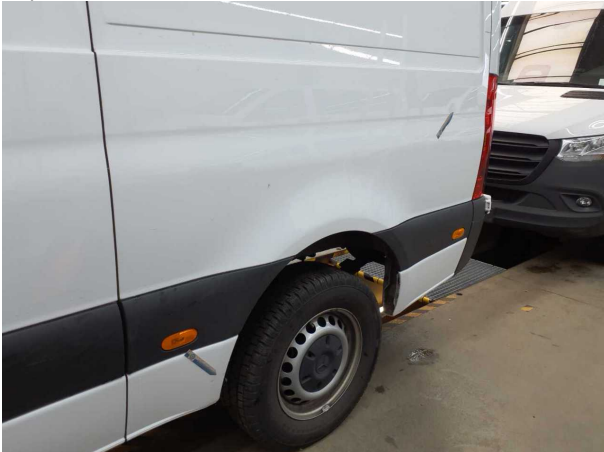
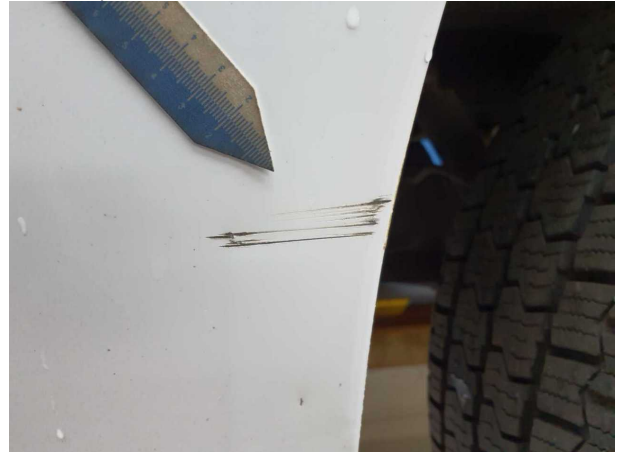
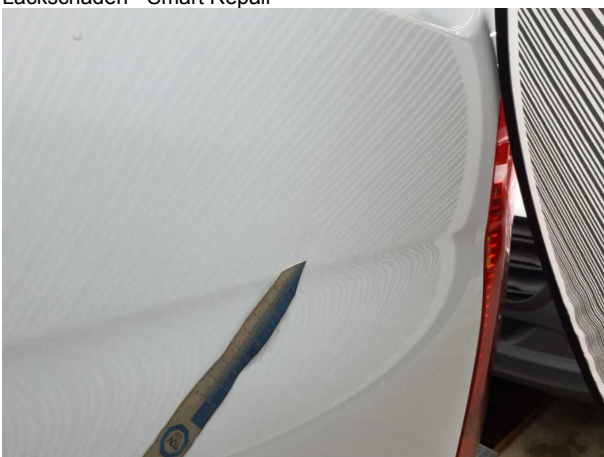
Beschädigung #7: Seitenwand links: Seitenwand - Delle / Lackschaden - Smart Repair

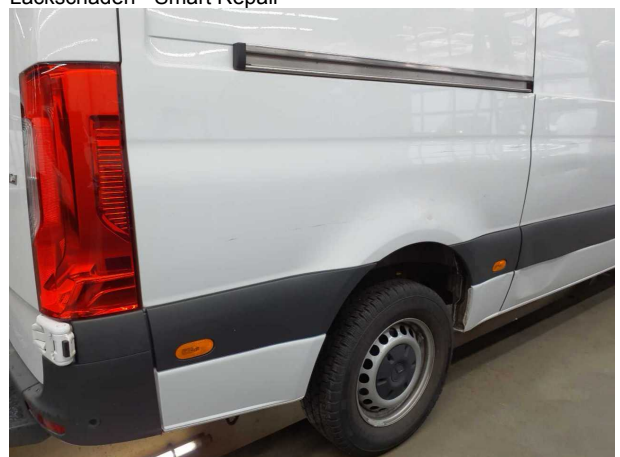
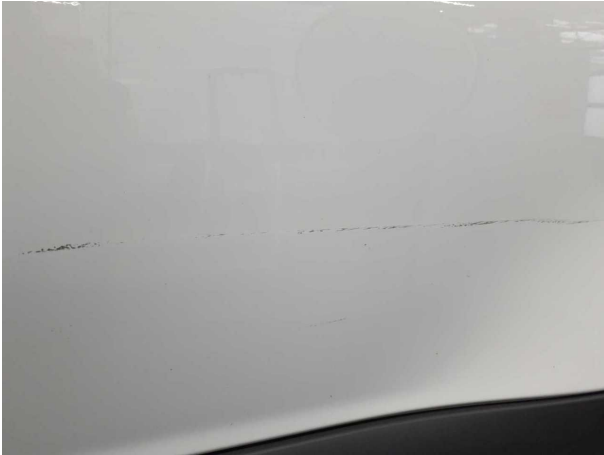
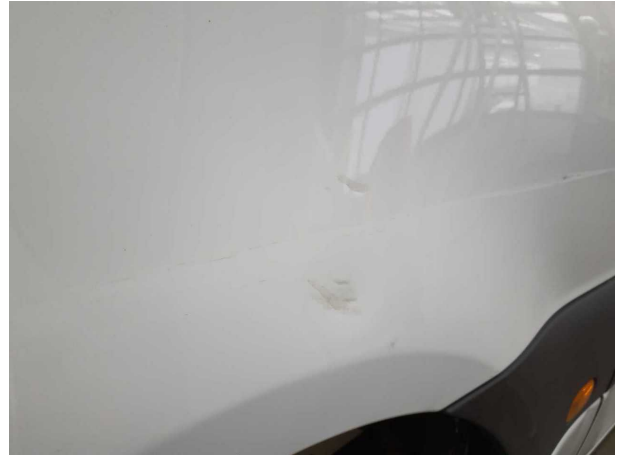
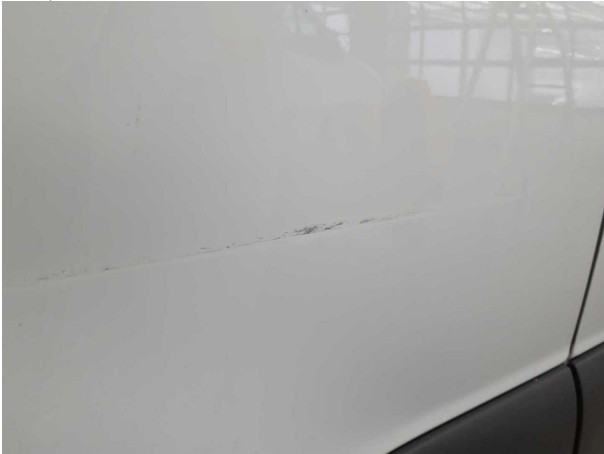
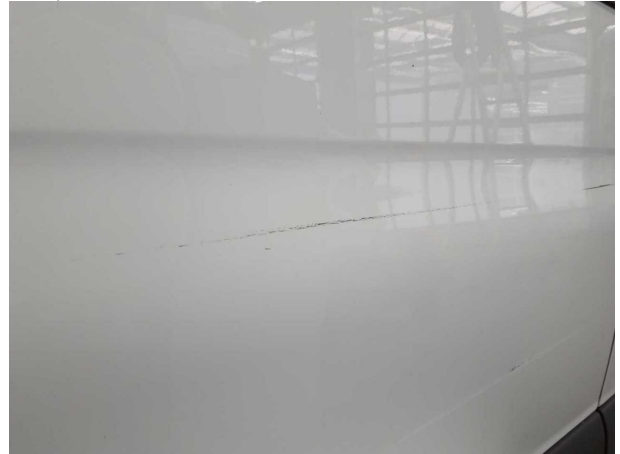
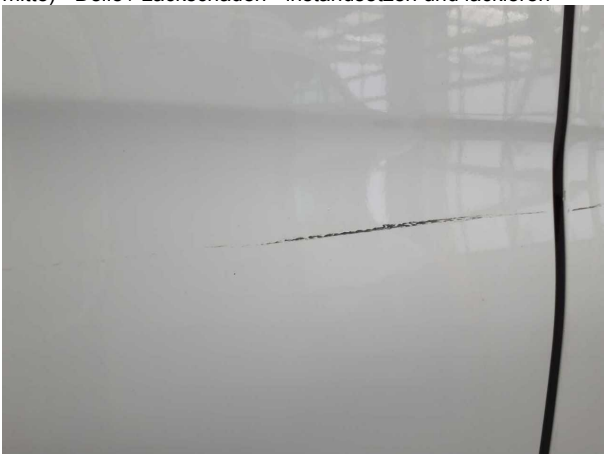
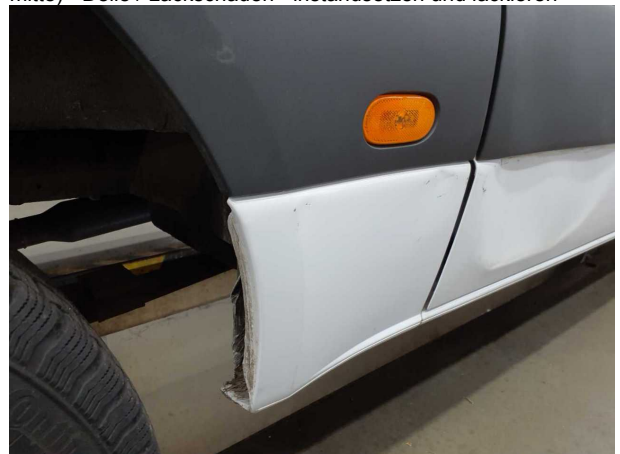
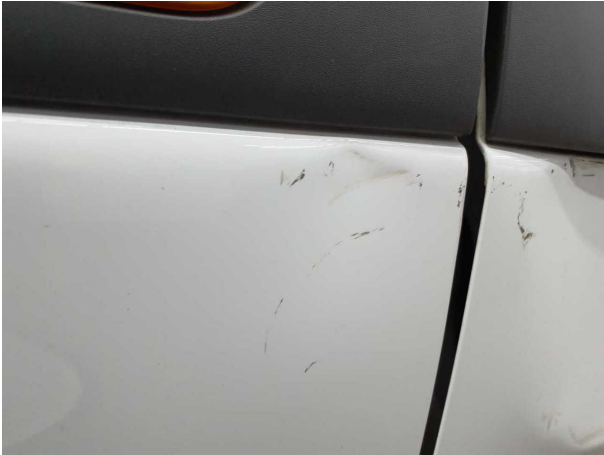
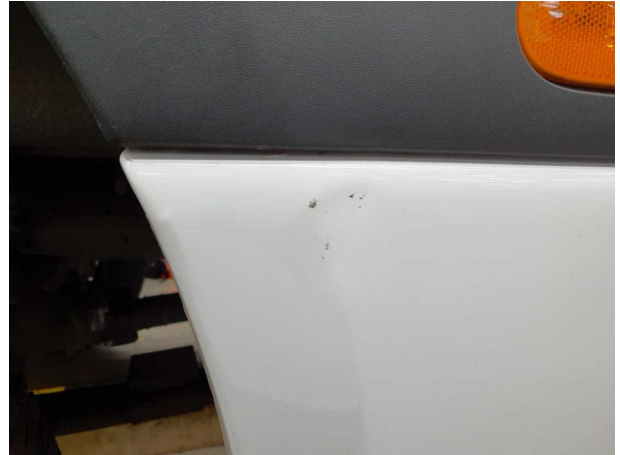
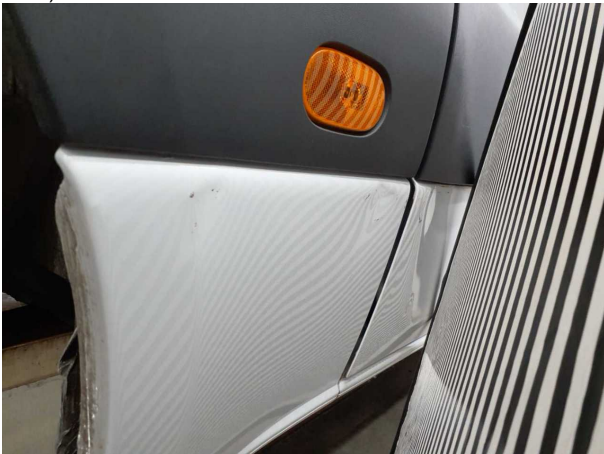
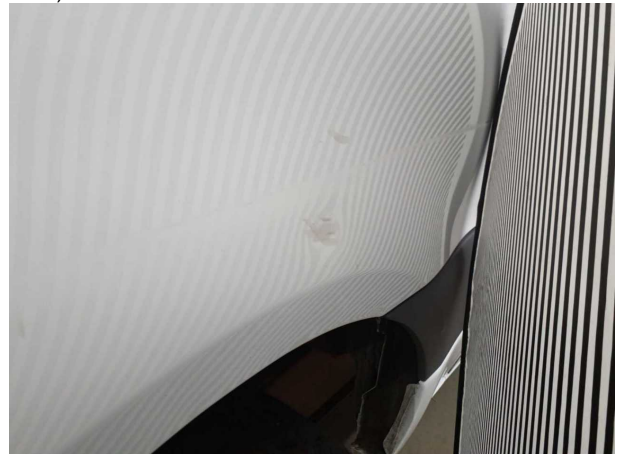
Beschädigung #8: Seitenwand rechts: Seitenwand (+ Bepunktung mitte) - Delle / Lackschaden - instandsetzen und lackieren

Beschädigung #8: Seitenwand rechts: Seitenwand (+ Beplankung mitte) - Delle / Lackschaden - instandsetzen und lackieren

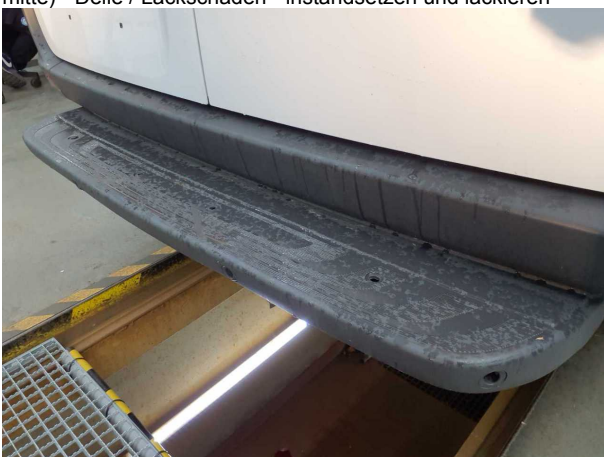
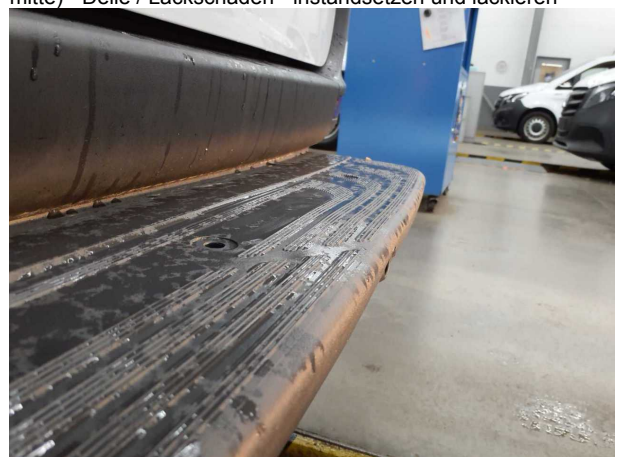
Beschädigung #9: Stossfänger hinten: Verkl. Stossfänger Auftritt mit Parktronic - verformt - erneuern

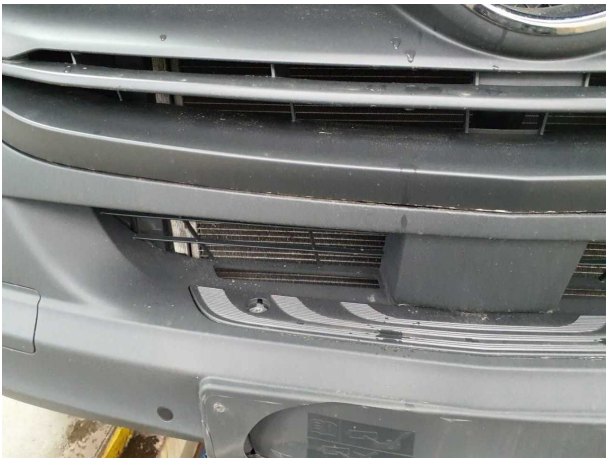
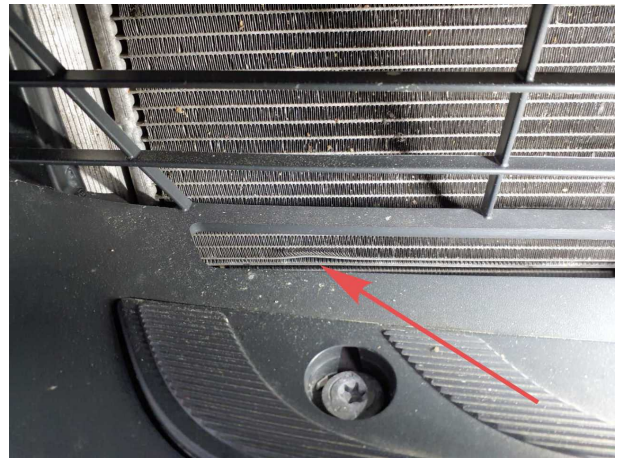
Beschädigung #10: Motorkühlung: Kühler - verformt - erneuern

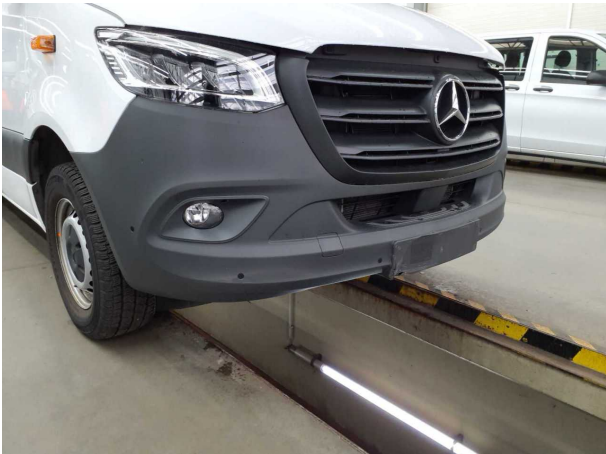
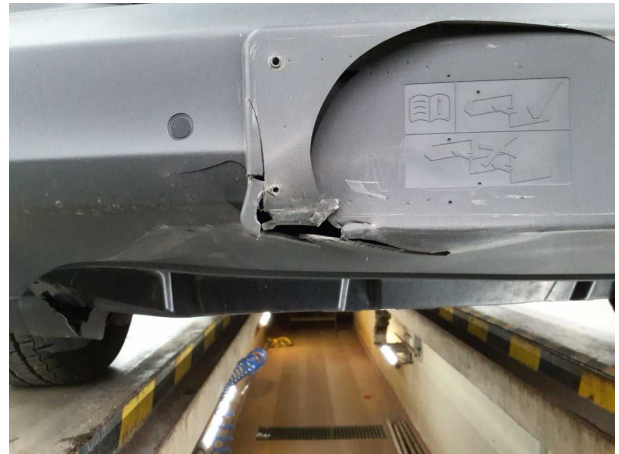
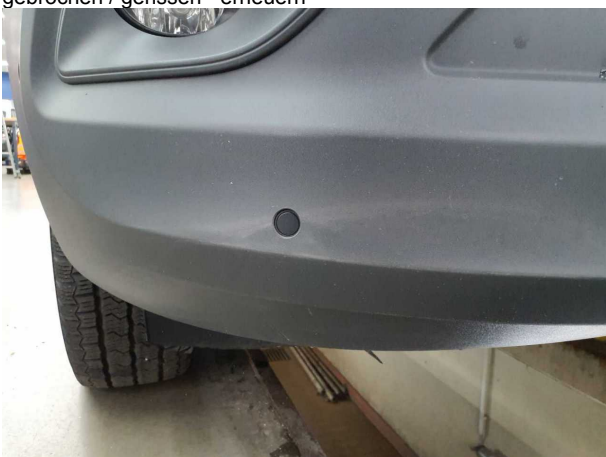
Beschädigung #11: Stossfänger vorn: Stossfänger mit Parktronic - gebrochen / gerissen - erneuern

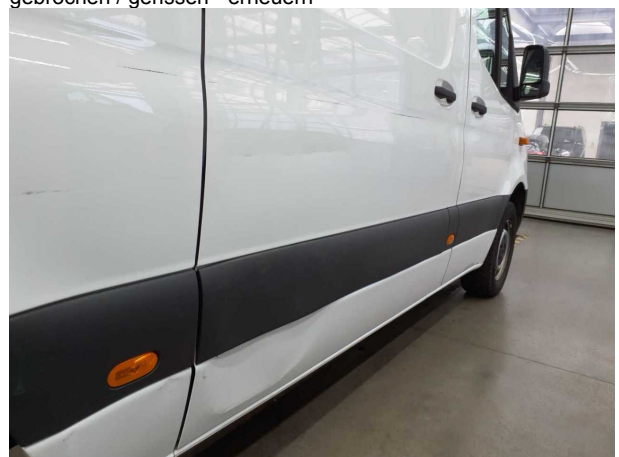
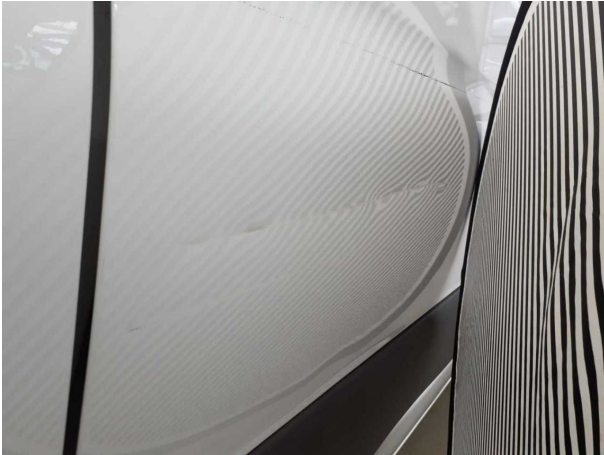
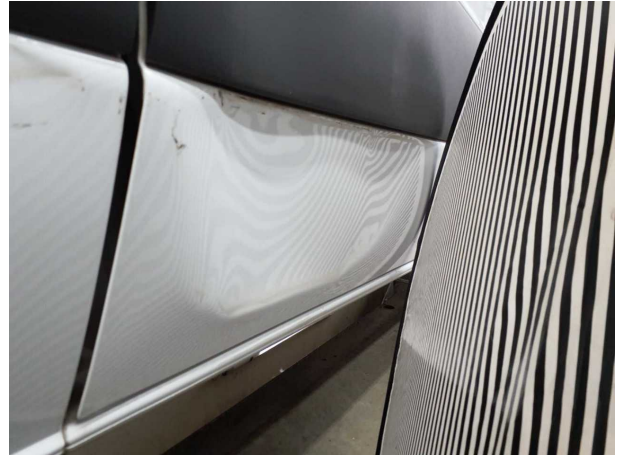
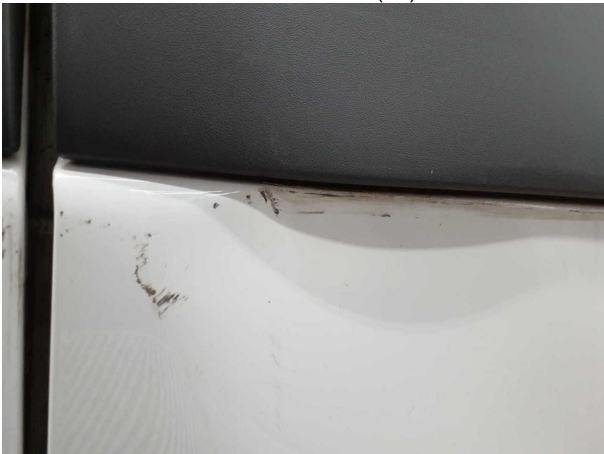
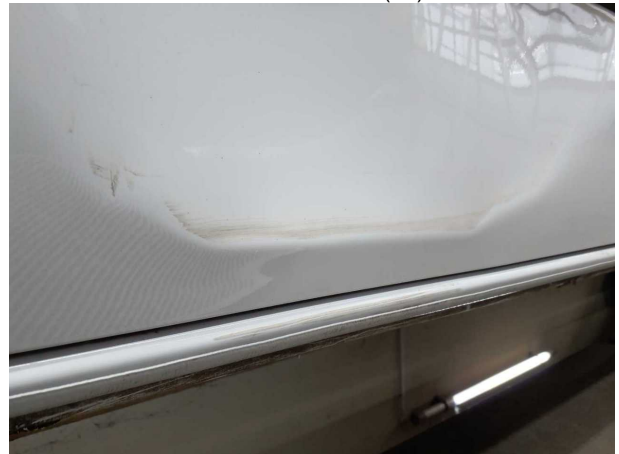
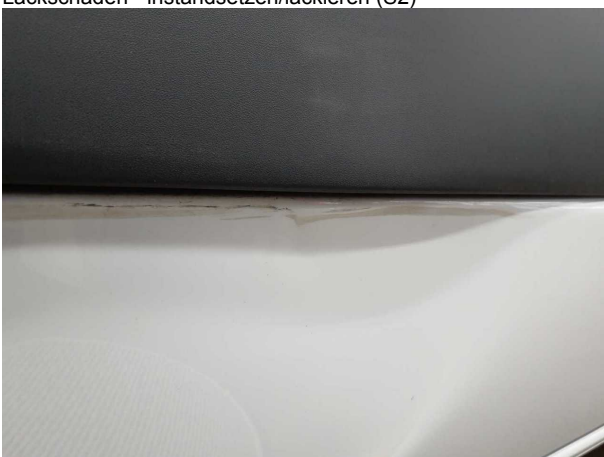
Beschädigung #12: Schiebetür rechts: Schiebetür - Delle / Lackschaden - instandsetzen/lackieren (S2)
