# Zustandsbericht / Minderwertgutachten

Auftraggeber Mobilize Financial Services, eine Marke der RCI Banque S.A., Niederlassung  
Deutschland, Jagenbergstr. 1, 41468 Neuss  
Besichtigung 18.03.2026

Erstzulassung	21.03.2024	Letzte Zulassung	21.03.2024
Fahrzeugart	Personenkraftwagen	Hersteller	Renault
Typ / Verkaufsbez.	Austral (07.2022->) / Austral 1.3 TCe 160 Mild-Hybrid Evolution (EU 6d)	Aufbauart	Van
Türen	5	Fahrzeug-Ident.-Nr.	VF1RHN00472186877
HSN / TSN	3333 / BPR	DAT Europa-Code®	017201580060002
DAT Marktindex	DE002 6470	Km-Stand abgelesen	12101
Nächste HU §29 StVZO	03 / 2027	Energiequelle / Kraftstoff	Hybr.Benzin/E
Zylinderanzahl	4 /	Leistung (kW)	116
Hubraum (ccm)	1332	Schadstoffklasse:	EURO6;WLTP;AP;PI/CI; M, N1 I
Getriebe	Automatik	Felgen	Leichtmetall
Farbe (Hersteller)	STERNEN-SCHWARZ / Metallic / Wasserbasis / 2-Schicht / TEGNE

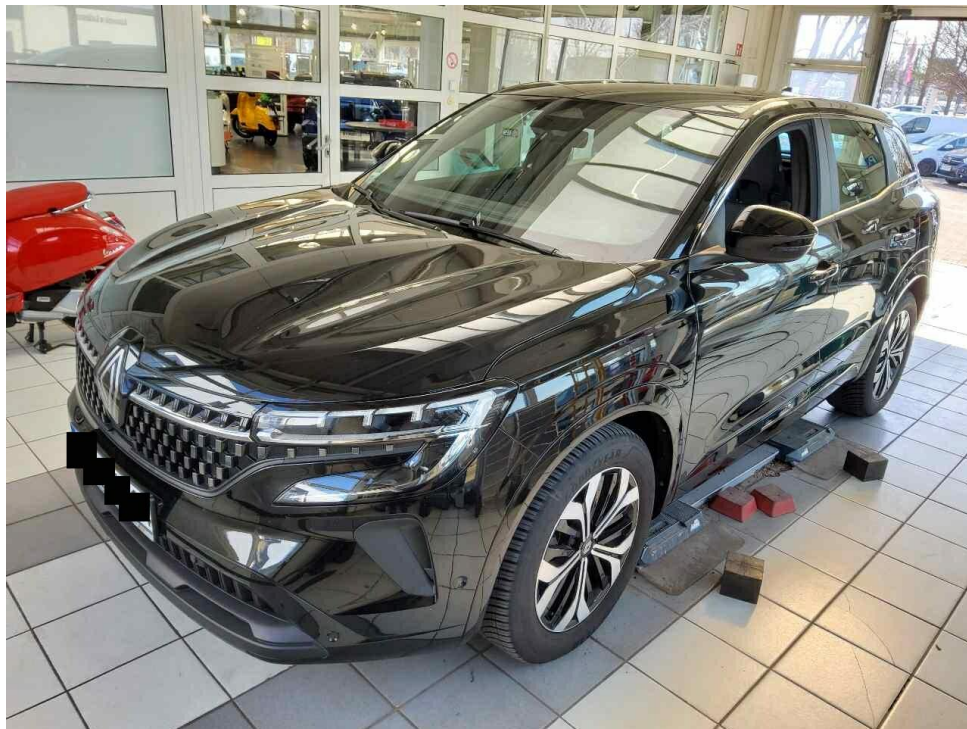
Bild 1 : Diagonal von vorn links

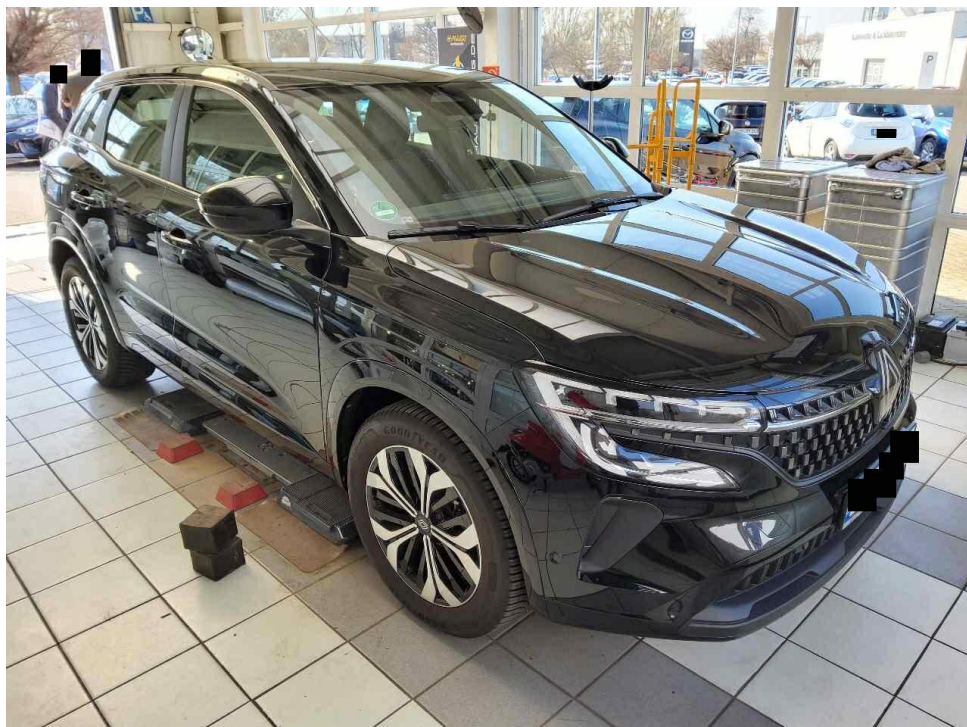
Bild 2 : Diagonal von vorn rechts

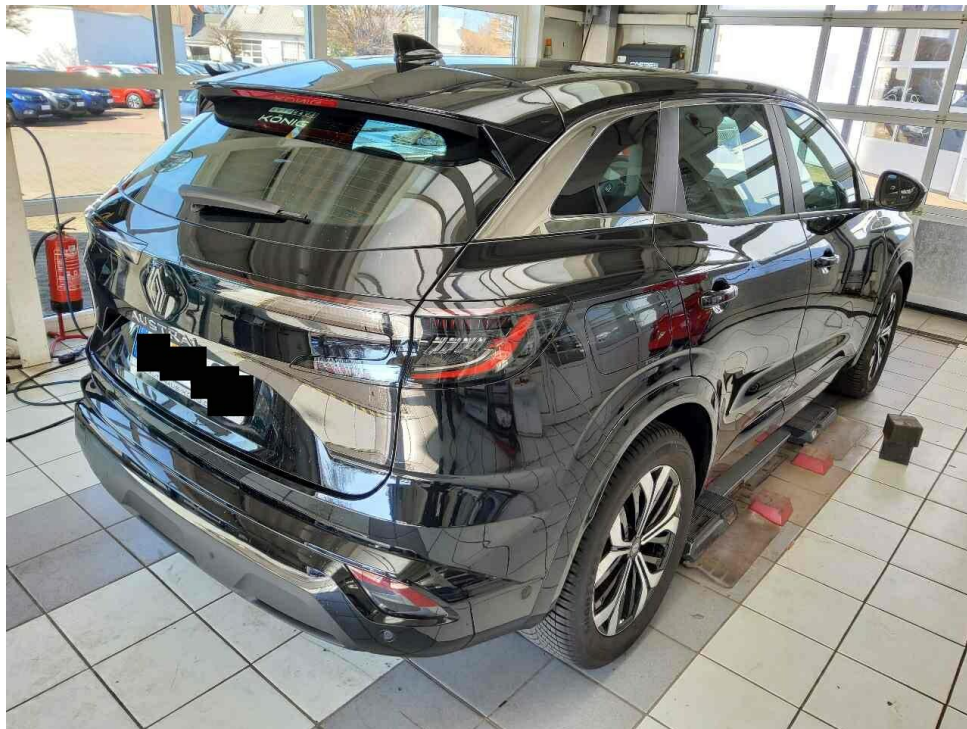
Bild 3 : Diagonal von hinten rechts

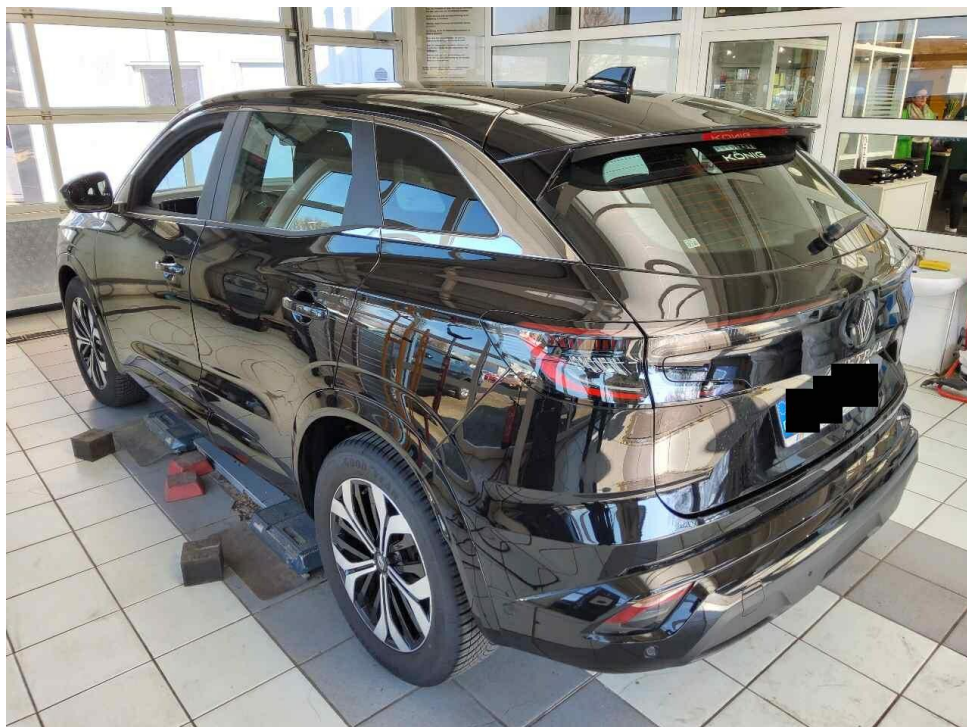
Bild 4 : Diagonal von hinten links

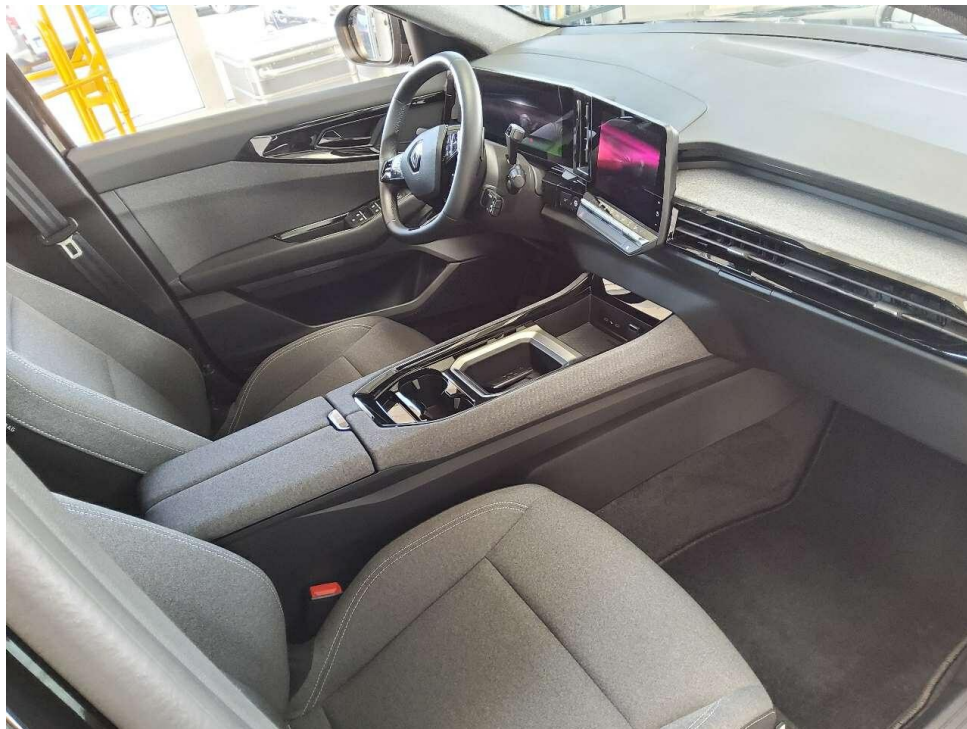
Bild 5 : Innenraum vorne

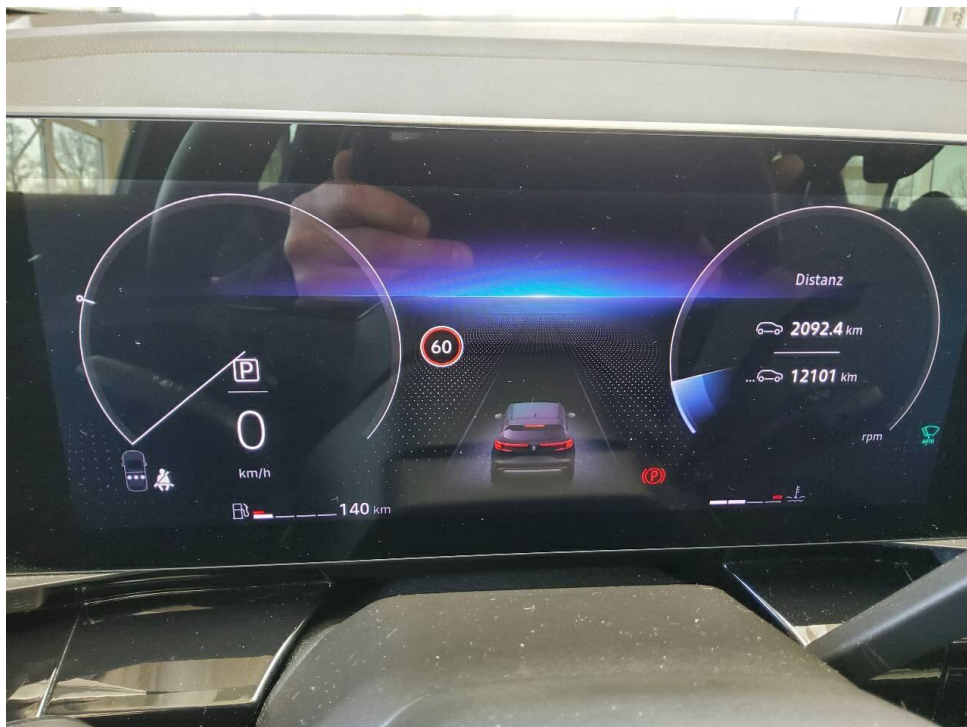
Bild 6 : Kombiinstrument (betriebsbereit) mit Kilometerstand

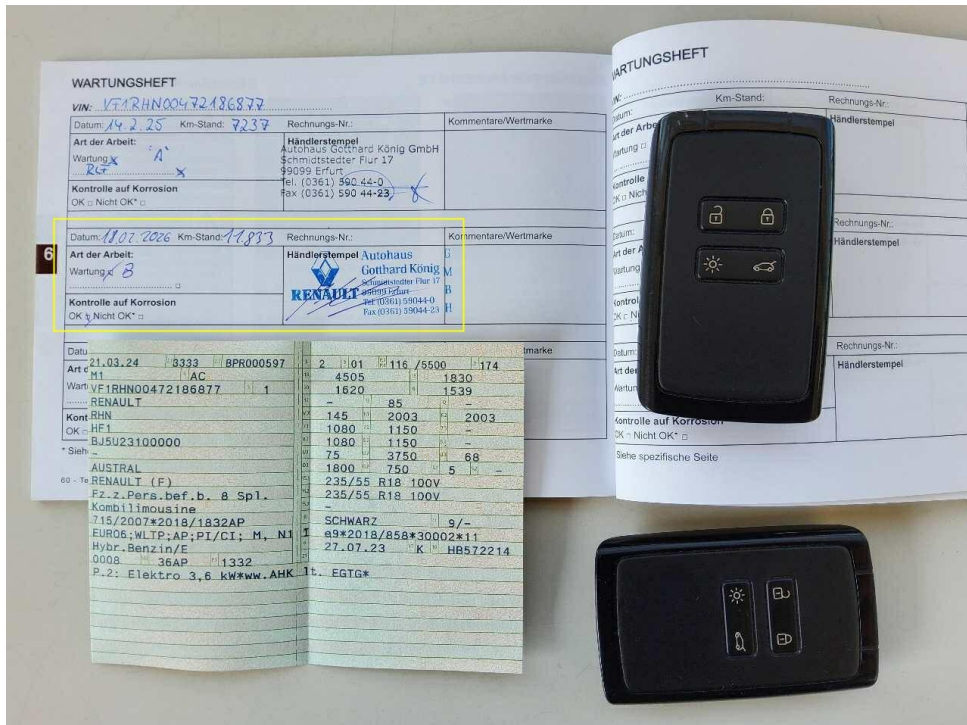
Bild 8 : Alle Fz-Schlüssel, ZLB 1, Letzter Eintrag im Serviceheft

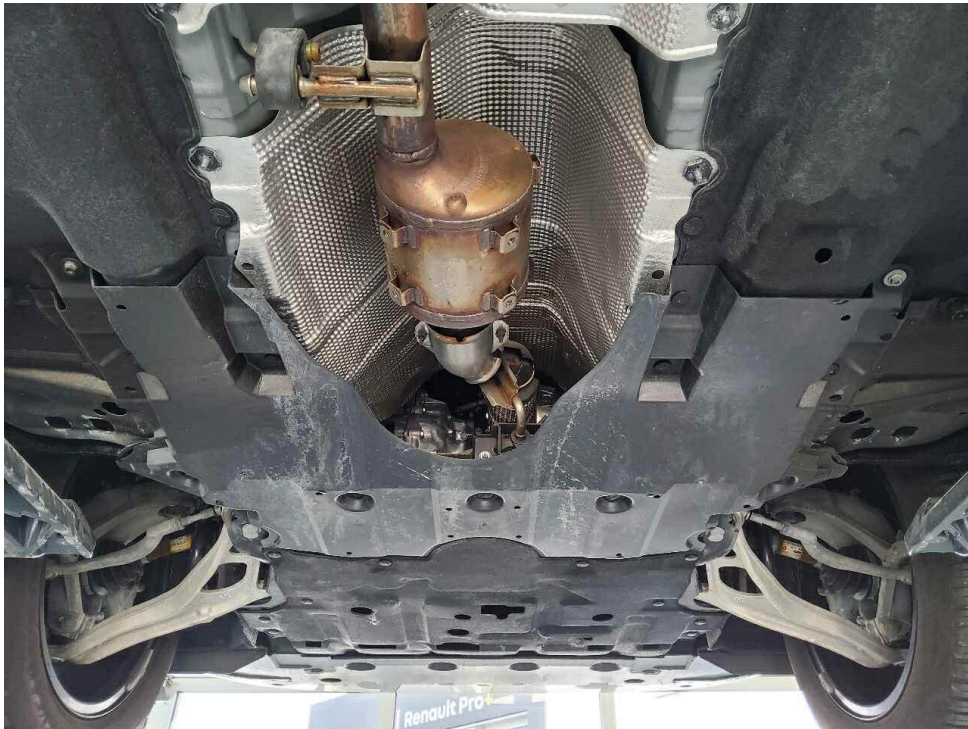
Bild 9 : Unterboden

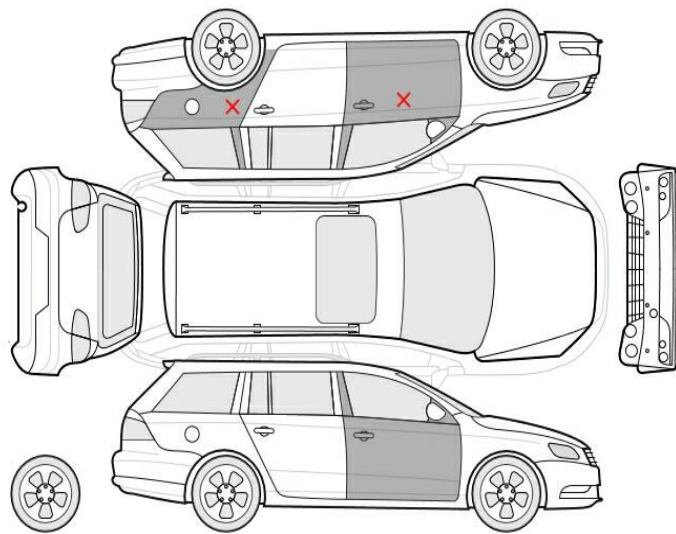
Tür vorne rechts Einstieg Lackierung, zerkratzt,  
polieren  
Tür vorne links Einstieg Lackierung, zerkratzt,  
polieren  
Seitenteil hinten links Lackierung, zerkratzt,  
polieren  
Tür vorne links Lackierung, zerkratzt, polieren
