Zustandsbericht

Protokollnummer: 45335948
 Auftrags-Nr / Referenz: 50145127_1
 Besichtigungsdatum: 23.04.2026

Hersteller / Modell	MINI Cooper SE Classic Trim		
Kennzeichen	BM-SJ 28E	Fahrgestellnummer	WMW11DJ0402U26539
Erstzulassung	24.04.2023	Laufleistung (abgelesen)	28.600 km
HSN/TSN	0005 / CYC 00023	Kraftstoffart / Zylinder	Elektro / 0
Fahrzeugart	PKW Limousine	Antriebsart	Frontantrieb
Schadstoffklasse	2017/1151;WLTP;reine Elektrofz	Getriebe / Anzahl Gänge	Direktantrieb
Farbe	British Racing Green IV Metallic	Besichtigungszustand	bedingt: Licht/Nässe/Schmutz
Leistung / Hubraum	75 kW / 0 ccm	Nächste HU	03/2028
Wartungsheft / Nachweis	digitaler Nachweis / vollständig	Restlauf bis Service	11 Monat(e)
Letzte Wartung	03/2025 bei 18.353 km	Polsterart	Stoff/Leder Kombination
Vorschaden	Keine Feststellbar	Polsterfarbe	Schwarz-Hellgrau
Nachlackierung	Keine Feststellbar	zul. Gesamtgewicht	1.775 kg
Dokumente	ZB II vorhanden	Anzahl Halter	1
Schlüssel soll/ist	2/2	Anzahl Sitze / Türen	5 / 3
Vertragsnummer	50145127_1	Re-Import	Nein

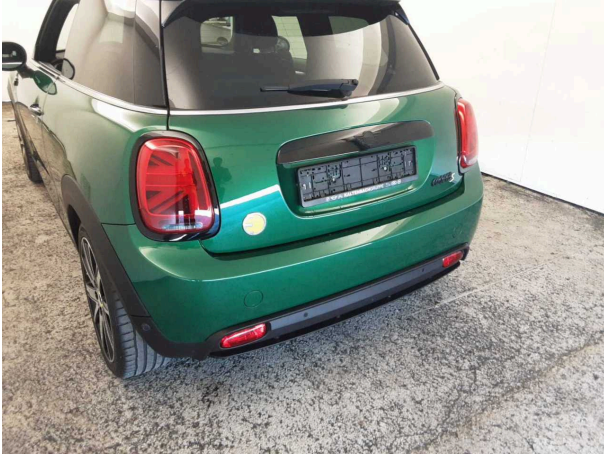
Nr.	Bauteilgruppe	Beschreibung
1	Stoßfänger hinten	Stoßfänger hinten - Kratzer - Smart Repair
2	Motorhaube	Motorhaube (Vogelkot) - Lackmangel - instandsetzen und lackieren
3	Fahrzeughdach	Dach (Vogelkot) - Lackmangel - instandsetzen und lackieren

Beschädigung #1: Stossfänger hinten: Stossfänger hinten - Kratzer - Smart Repair

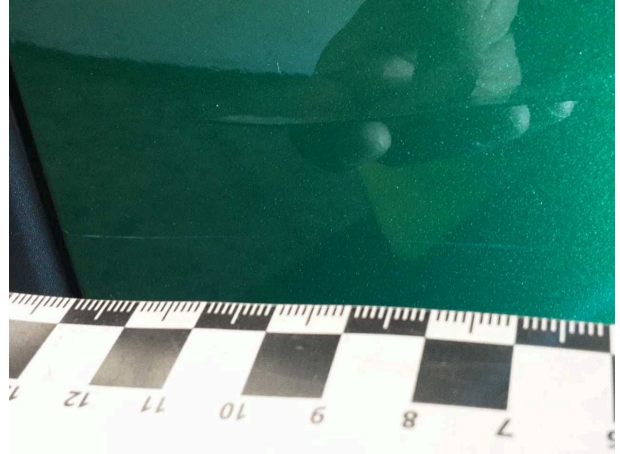
Beschädigung #1: Stossfänger hinten: Stossfänger hinten - Kratzer - Smart Repair

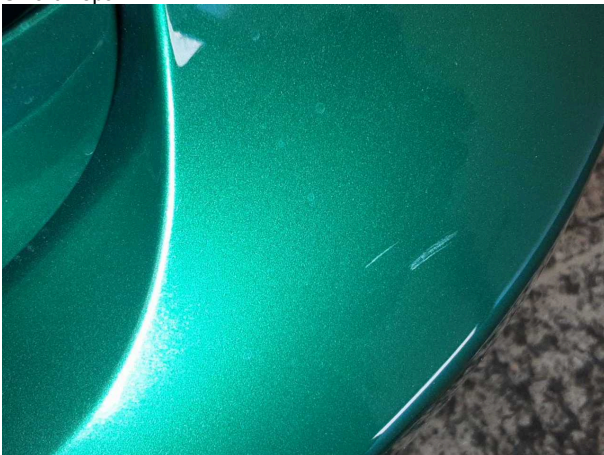
Beschädigung #1: Stossfänger hinten: Stossfänger hinten - Kratzer - Smart Repair

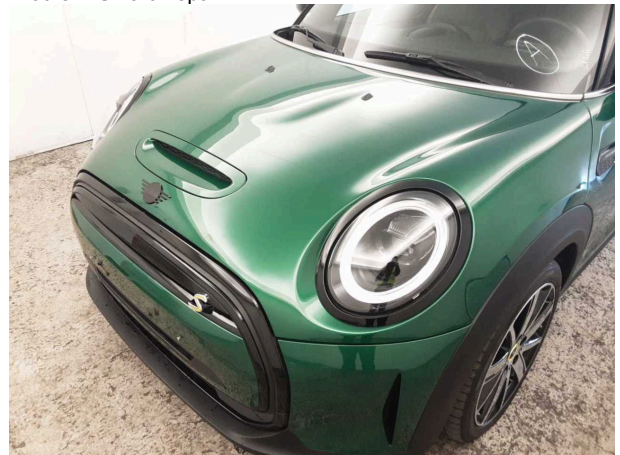
Beschädigung #2: Motorhaube: Motorhaube (Vogelkot) - Lackmangel - instandsetzen und lackieren

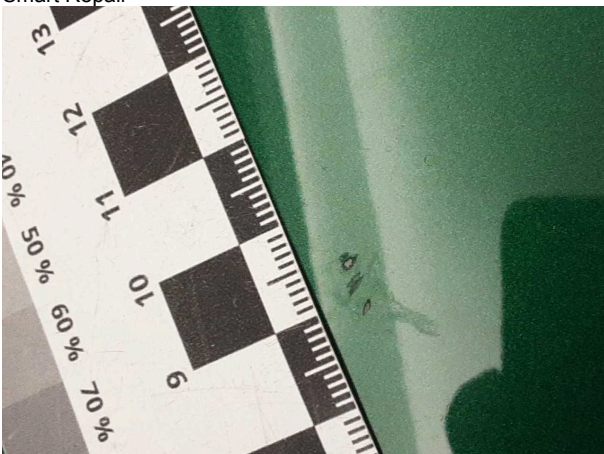
Beschädigung #2: Motorhaube: Motorhaube (Vogelkot) - Lackmangel... instandsetzen und lackieren

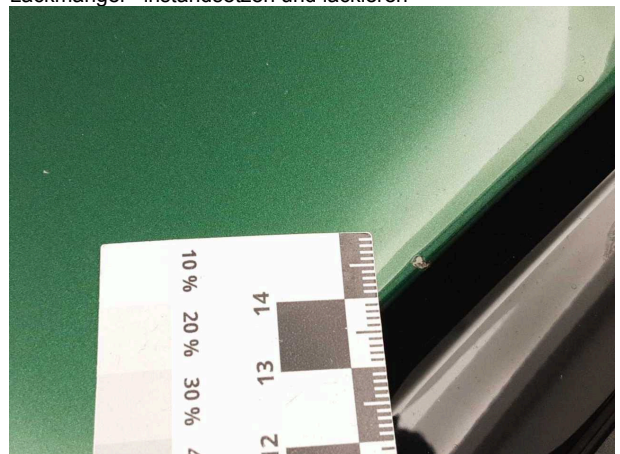
Beschädigung #2: Motorhaube: Motorhaube (Vogelkot) - Lackmangel - instandsetzen und lackieren

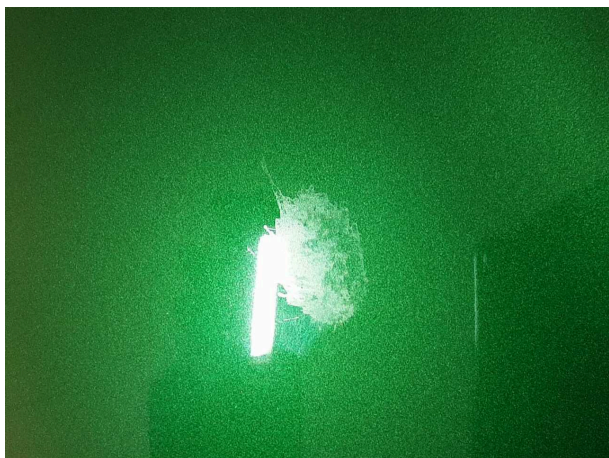
Beschädigung #2: Motorhaube: Motorhaube (Vogelkot) - Lackmangel...
instandsetzen und lackieren

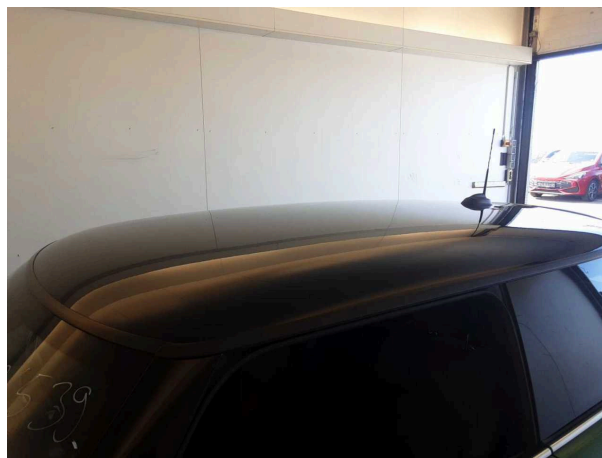
Beschädigung #3: Fahrzeugdach: Dach (Vogelkot) - Lackmangel -
instandsetzen und lackieren

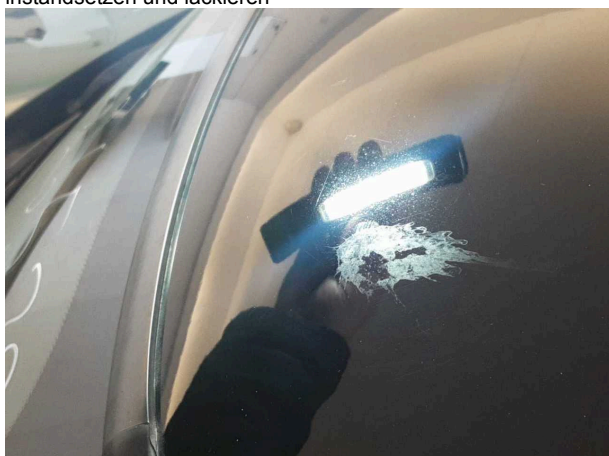
Beschädigung #3: Fahrzeugdach: Dach (Vogelkot) - Lackmangel -
instandsetzen und lackieren
