**YV1DZ8756D2403952**

## Hereinnahmebewertung

**TÜV SÜD Auto Service GmbH**  
Eichstätter Str. 7  
80686 München

Besichtigungsdatum: 16.01.2026  
**Protokollnummer: 43397570**  
Erstellt durch: Niyazi Niyazi-Oglou

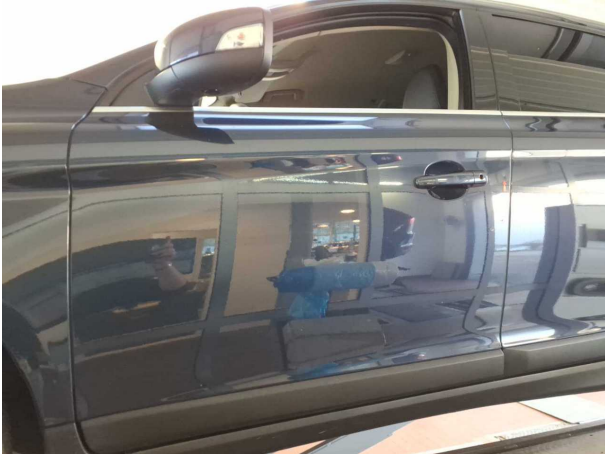
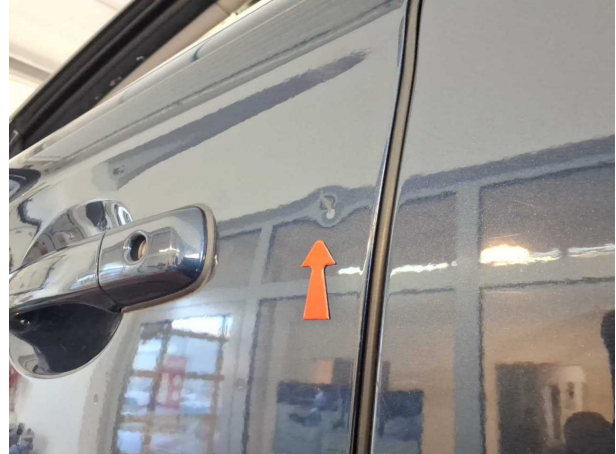
**Beschädigung #1:** Tür vorn links: Tür - Delle(n) - sanft instandsetzen

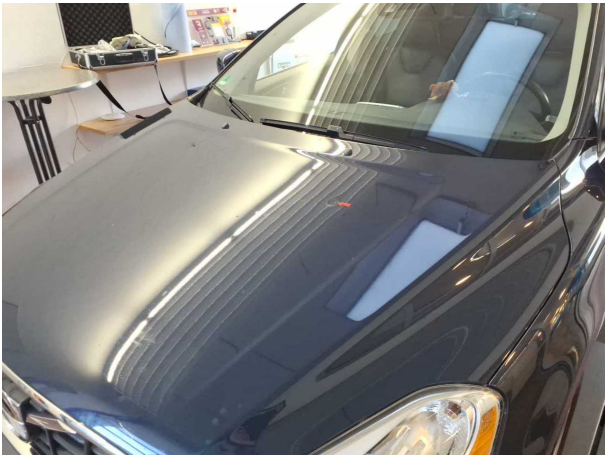
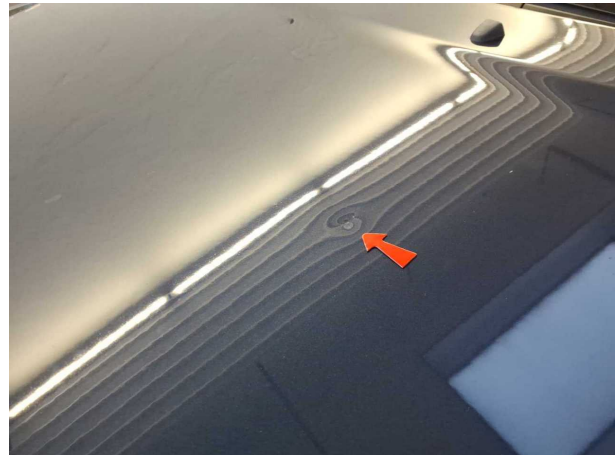
**Beschädigung #2:** Motorhaube: Motorhaube - Delle(n) - sanft instandsetzen

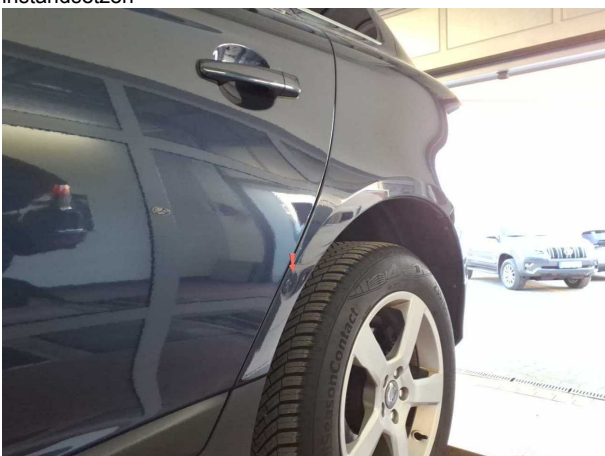
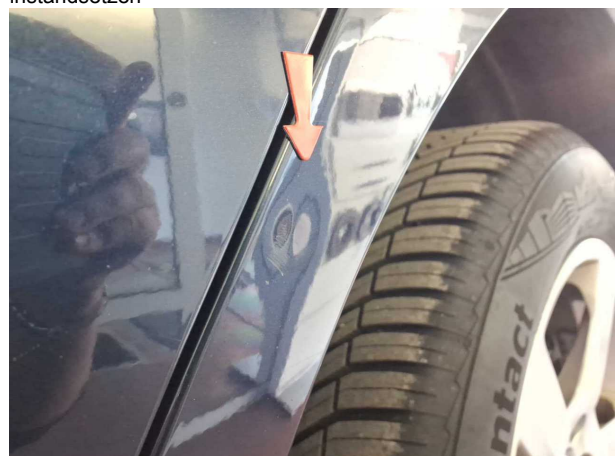
**Beschädigung #3:** Seitenwand links: Seitenwand - Delle(n) - Smart Repair

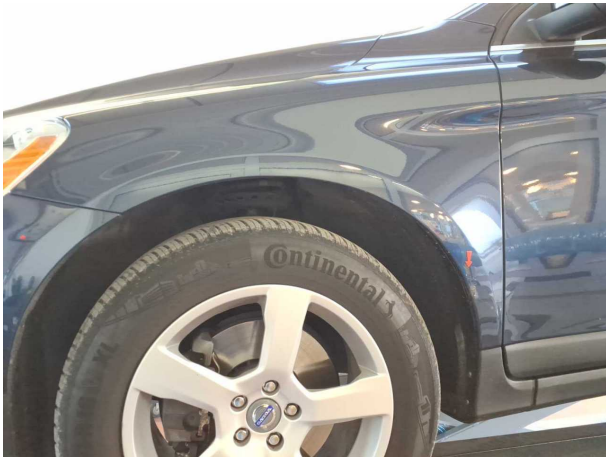
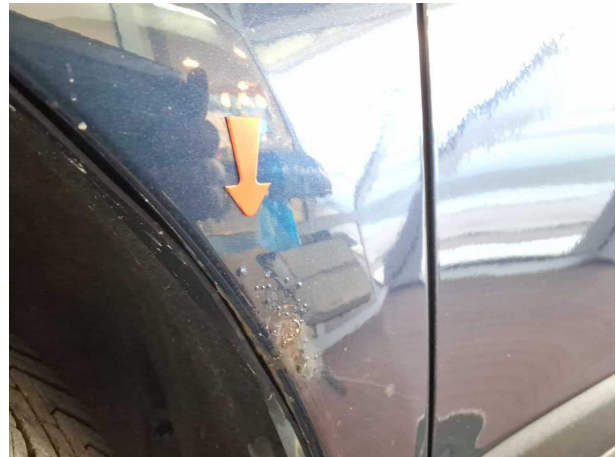
**Beschädigung #4:** Kotflügel links: Kotflügel links - Korrosion - instandsetzen und lackieren

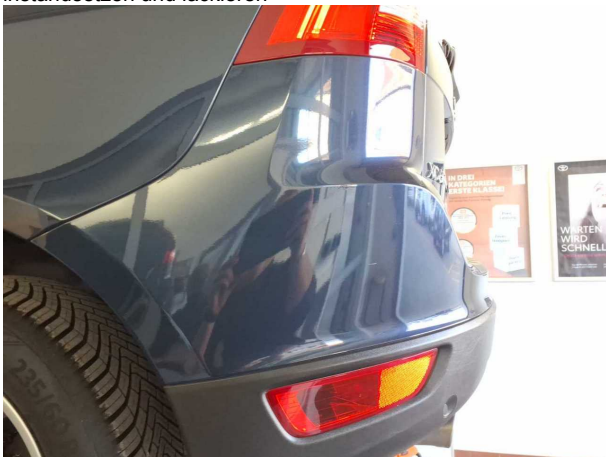
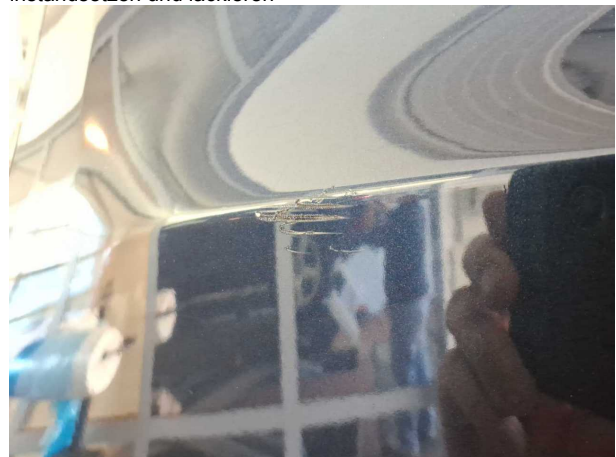
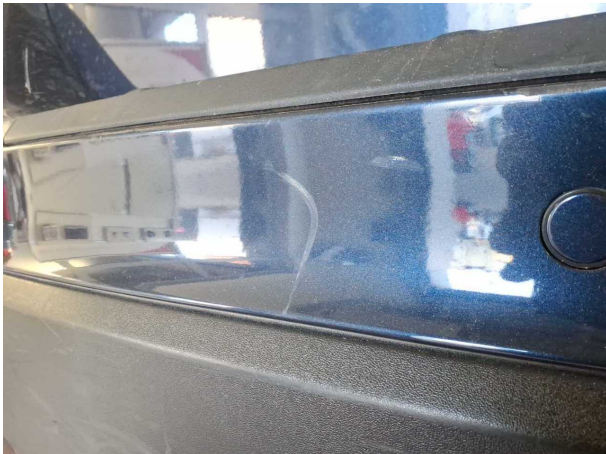
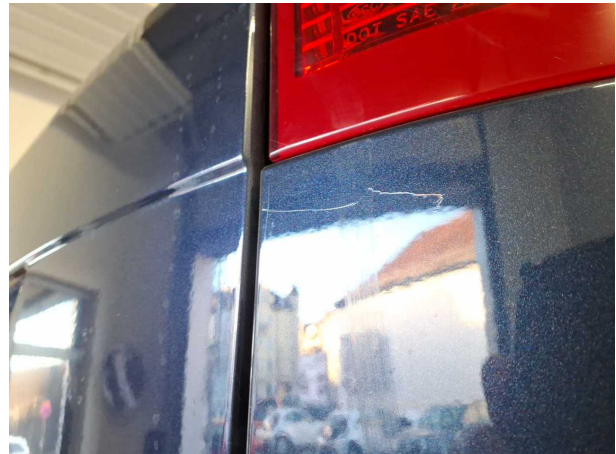
**Beschädigung #5:** Stossfänger hinten: Stossfänger hinten - verkratzt / verschürft - lackieren
