# Zustandsbericht

Protokollnummer: 46365539  
Auftrags-Nr / Referenz: 20598211  
Besichtigungsdatum: 23.06.2026

| Hersteller / Modell | Tesla Model Y Long Range Dual Motor AWD | | |

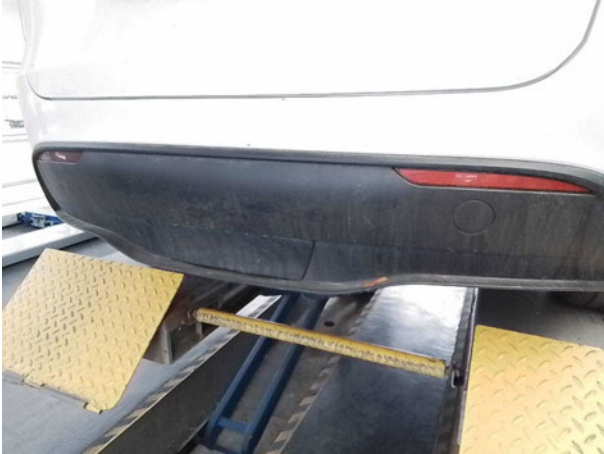
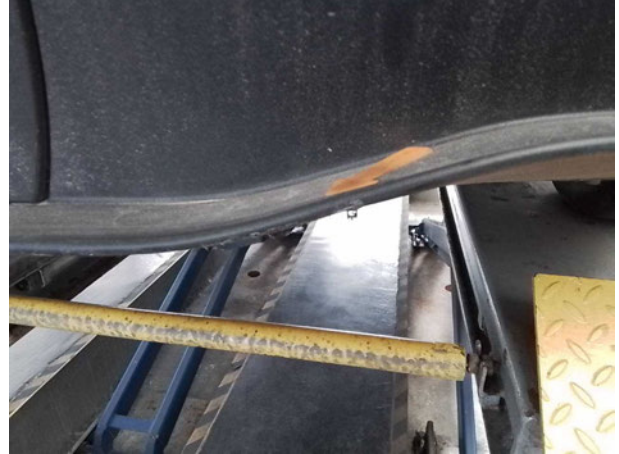
| Nr. | Bauteilgruppe | Beschreibung |
|---|---|---|
| 1 | Stoßfänger hinten | Spoiler - verkratzt / verschürft - Wertminderung |

**Beschädigung #1:** Stossfänger hinten: Spoiler - verkratzt / verschürft - Wertminderung

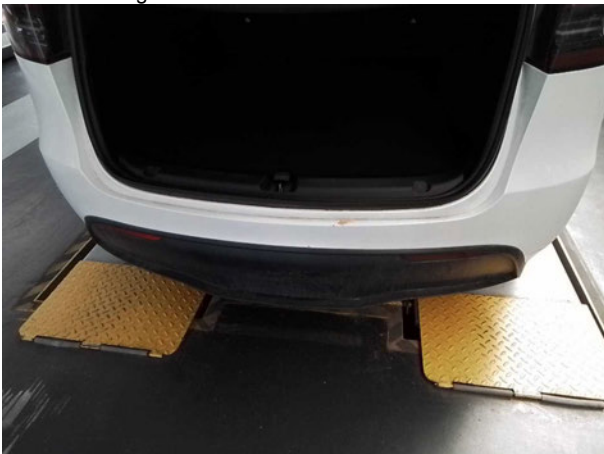
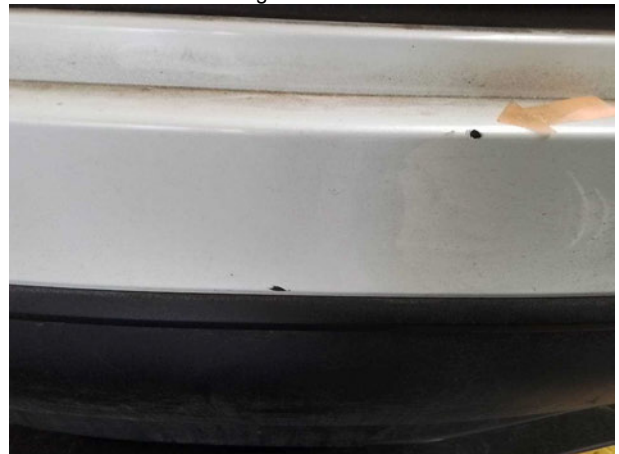
| Nr. | Bauteilgruppe | Beschreibung |
|---|---|---|
| 2 | Stoßfänger hinten | Stoßfänger hinten - verkratzt / verschürft - Smart Repair |

**Beschädigung #2:** Stossfänger hinten: Stossfänger hinten - verkratzt / verschürft - Smart Repair
