Zustandsbericht

Protokollnummer: 45916853
Auftrags-Nr / Referenz: 20499176
Besichtigungsdatum: 29.05.2026

| Hersteller / Modell | Tesla Model Y Long Range Dual Motor AWD | | |

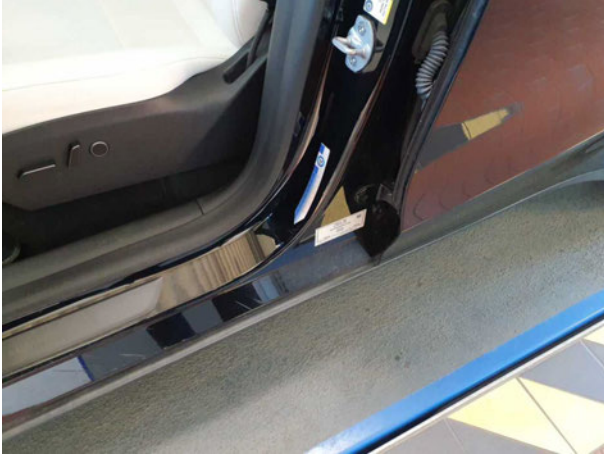
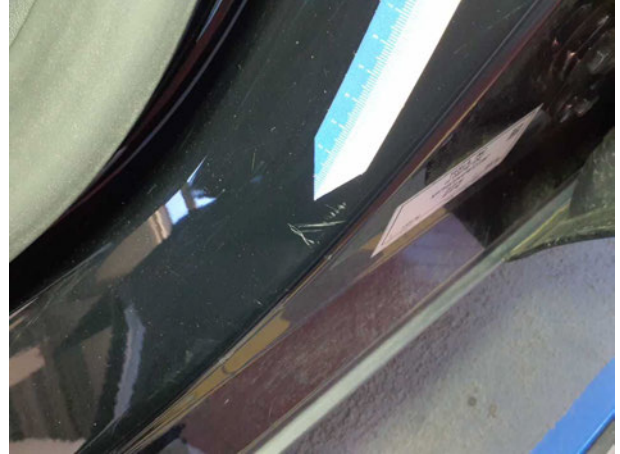
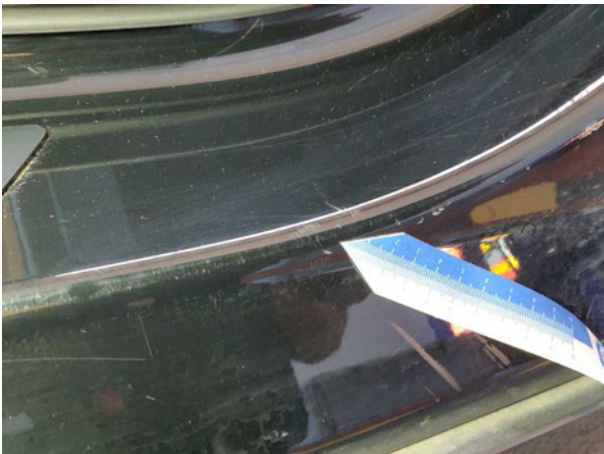
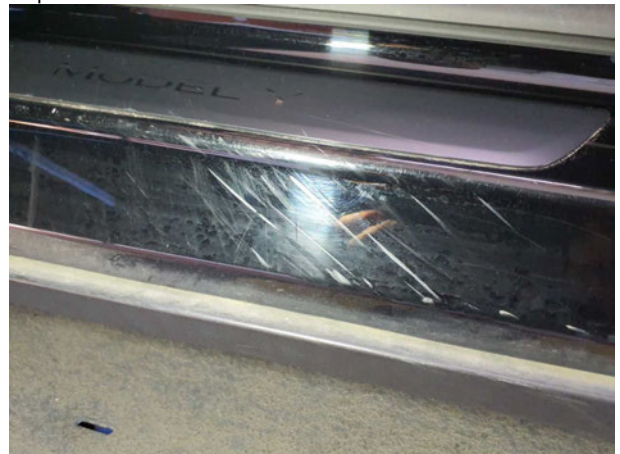
| Nr. | Bauteilgruppe | Beschreibung |
|---|---|---|
| 1 | Schweller links | Einstieg - Kratzer - Smart Repair |

Beschädigung #1: Schweller links: Einstieg - Kratzer - Smart Repair

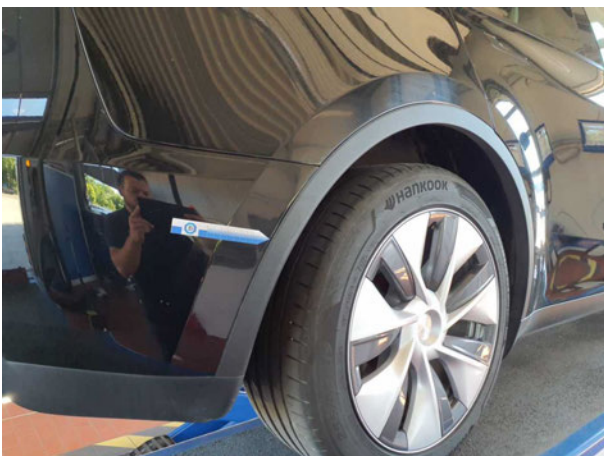
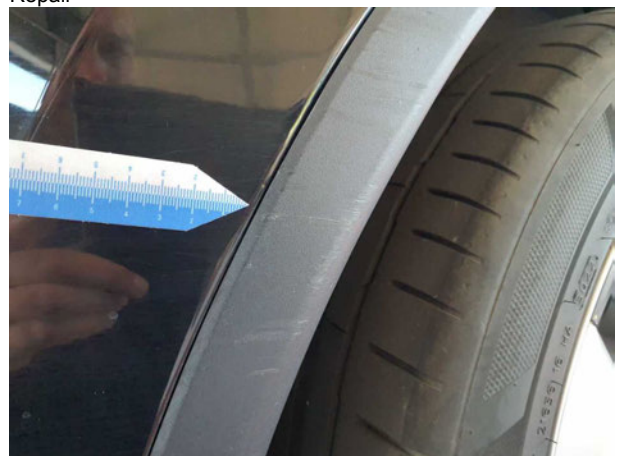
| Nr. | Bauteilgruppe | Beschreibung |
|---|---|---|
| 2 | Seitenwand rechts | Radlauf - verkratzt / verschürft - erneuern |

Beschädigung #2: Seitenwand rechts: Radlauf - verkratzt / verschürft... erneuern

Beschädigung #2: Seitenwand rechts: Radlauf - verkratzt / verschürft - erneuern

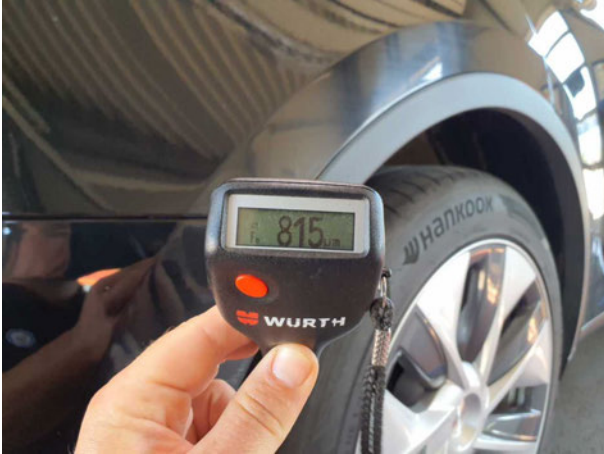
Nacklackierung 1: Seitenwand rechts

| Nr. | Ort | Wertminderung |
|---|--|---|
| 1 | Seitenwand rechts, fachgerecht ausgeführt, Reparaturrechnung nicht vorhanden | |
