Zustandsbericht

- Protokoll der Fahrzeugbewertung -

Berichts-Nr: 10335572
vom: 31.03.2026

Auftrags-Nr: 1002387645
Besichtigt am: 31.03.2026 10:51
Berichts-Nr: 10335572
FIN: WVVZZZ3C5RE043496

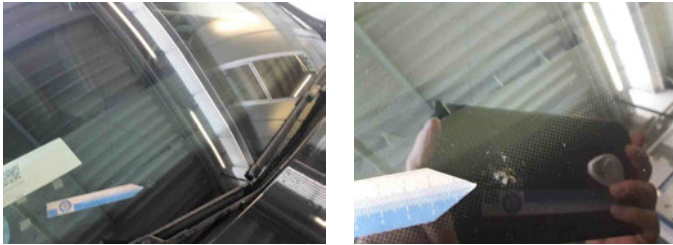
1 - Windschutzscheibe - Steinschlag - Ersetzen

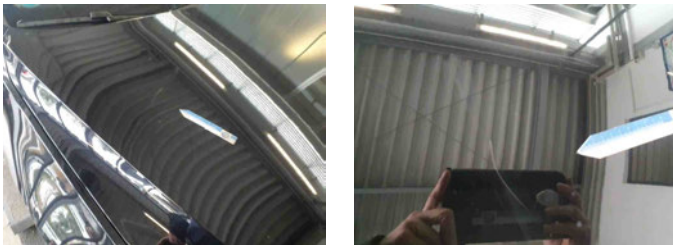
2 - Motorhaube - Kratzer - Instandsetzen + lackieren

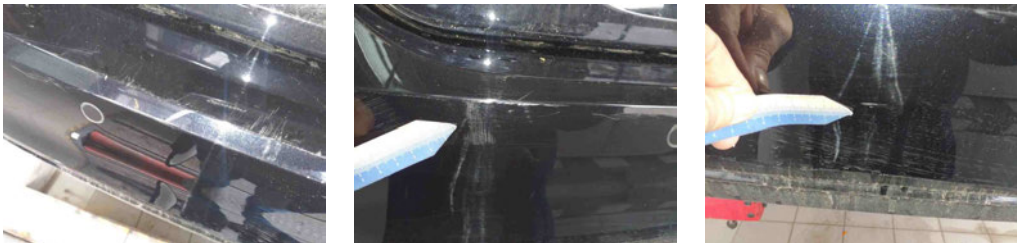
3 - Stoßfänger hinten - Kratzer - Instandsetzen + lackieren

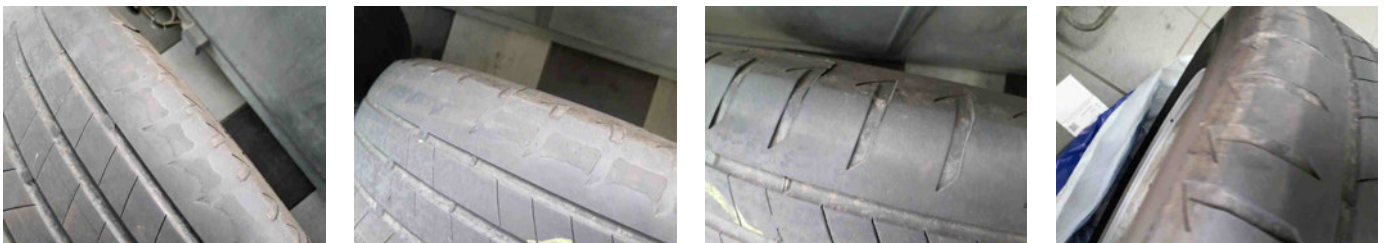
Hersteller	Ort	Position	Typ	Felge	Dimension	Profiltiefe
Bridgestone			Sommer	Aluminium	215/60 R 16 95 V	0,0 mm
Bridgestone			Sommer	Aluminium	215/60 R 16 95 V	0,0 mm
Bridgestone			Sommer	Aluminium	215/60 R 16 95 V	1,0 mm
Bridgestone			Sommer	Aluminium	215/60 R 16 95 V	1,0 mm

5 - Zusätzliche(r) Reifen - Verschlissen - Ersetzen

Sommerreifen

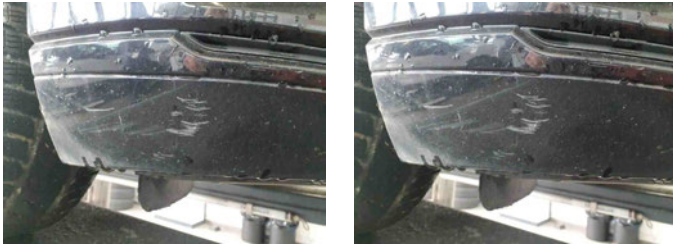
6 - Stoßfänger vorne - Kratzer - Spotrepair

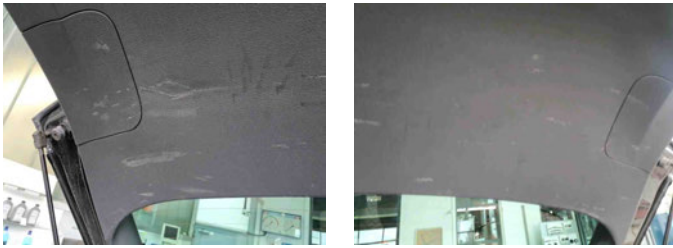
7 - Heckklappenverkleidung - Kratzer - Ersetzen

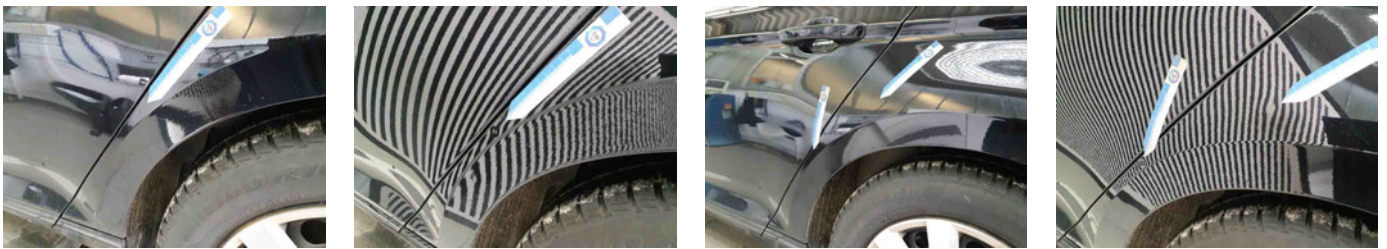
8 - Seitenwand hinten links - Delle(n) - Kaltdrücken

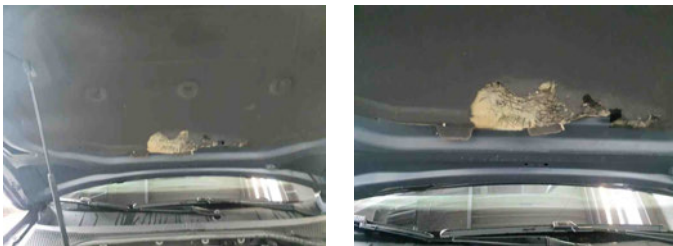
9 - Motorhaube Dämmmatte - Beschädigt - Ersetzen

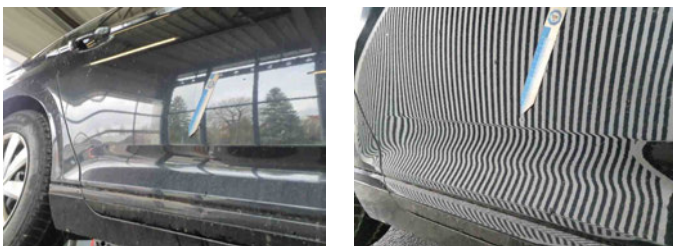
10 - Tür hinten rechts - Delle(n) - Kaltdrücken
