Zustandsbericht

Kunde :	Allane SE HCBE	Amtl. Kennzeichen :	KU-MW 207
Berichtsnummer :	0000000919118-DE968		
Referenznummer:	31175584

Kia Sportage (NQ5)(2021->) Spirit 4WD

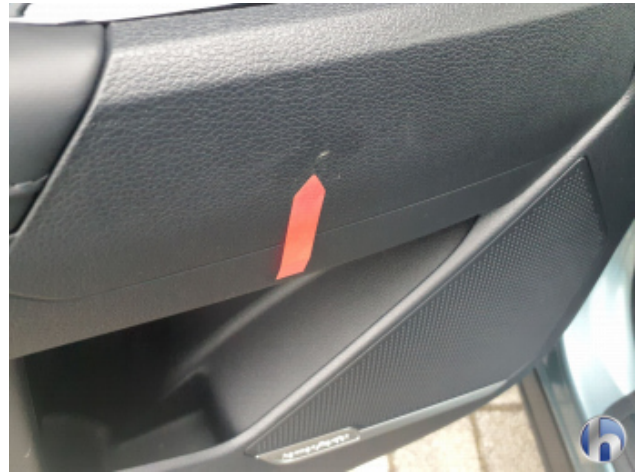
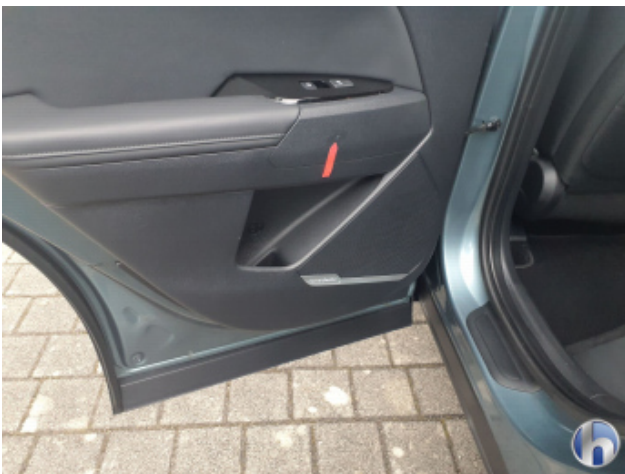
Bauteil	Schaden	Rep.-Art
1.	Verkleidung	Kratzer	Smart Repair

1. Verkleidung
Kratzer - Smart Repair
