## Bewertungsgutachten / Rechendaten

**Kennzeichen****ROD JK112****FIN****TMAK381GFPJ089422**

## Bewertungsgutachten

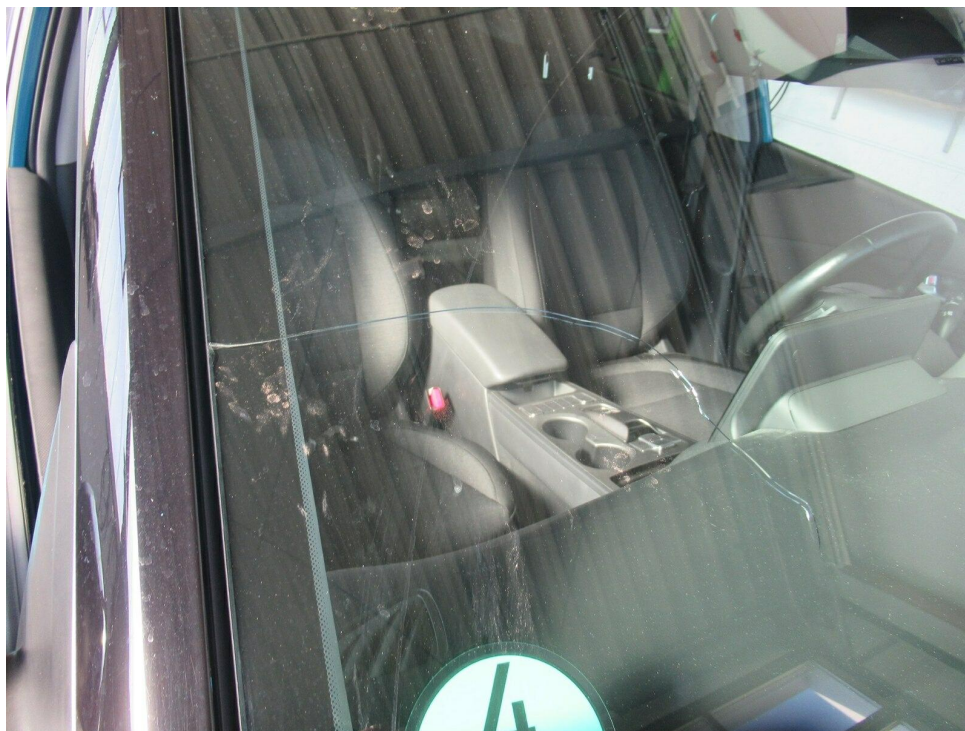
Bild 8 : Frontscheibe gerissen

| Bezeichnung des Schadens / Rep.-Weg | Rep.Kost<br>brutto | Anrechn. | Minderwert<br>brutto |
|---|---|---|---|
| 1. Frontscheibe gerissen, erneuern (Bild 8) | 1.709 | voll | -1.709 |

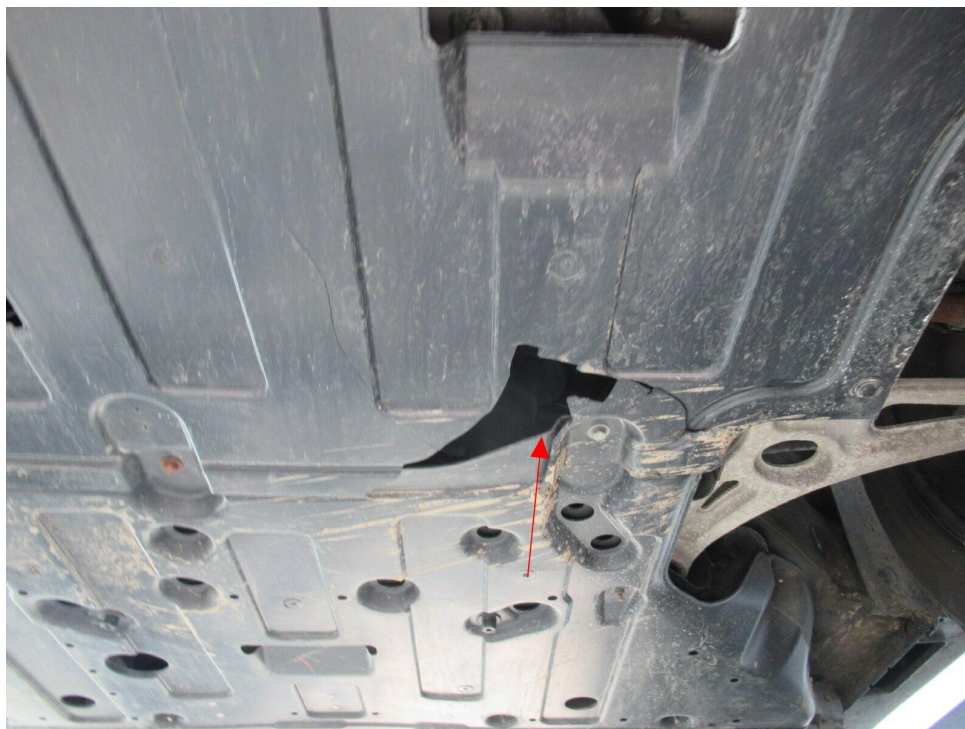
Bild 9 : Verkleidung Unterboden gebrochen

| Bezeichnung des Schadens / Rep.-Weg | Rep.Kost<br>brutto | Anrechn. | Minderwert<br>brutto |
|---|---|---|---|
| 3. Verkleidung Unterboden gebrochen,<br>erneuern (Bild 9) | 171 | anteilig | -114 |

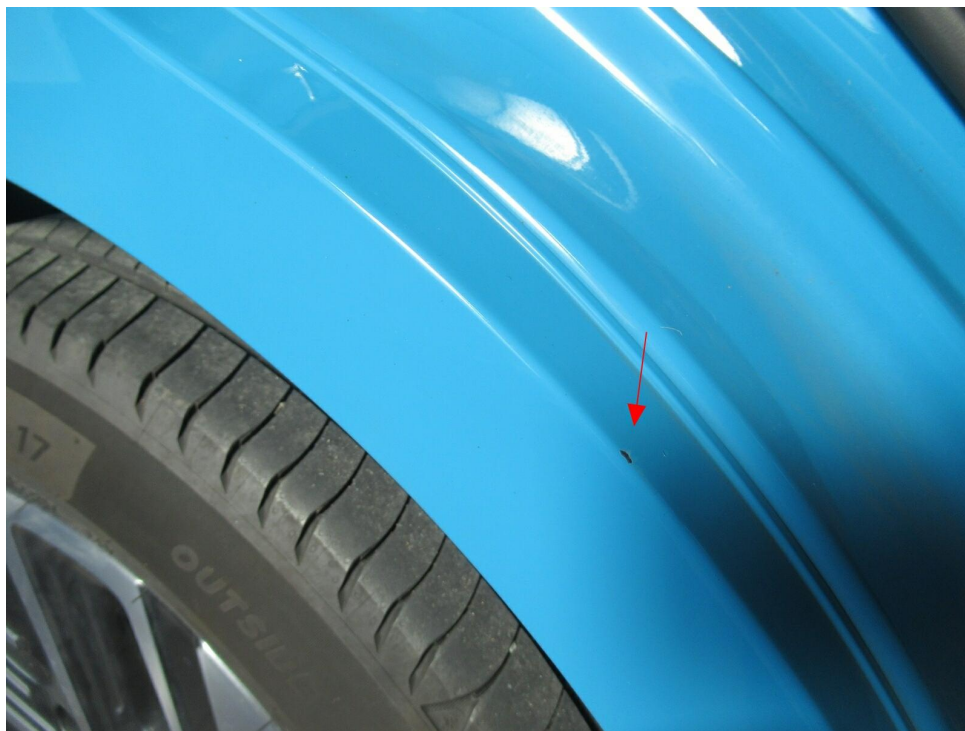
Bild 10 : Radlaufverkleidung hinten rechts mehrfach verkratzt

| Bezeichnung des Schadens / Rep.-Weg | Rep.Kost<br>brutto | Anrechn. | Minderwert<br>brutto |
|---|---|---|---|
| 2. Radlaufverkleidung hinten rechts mehrfach<br>verkratzt | 181 | anteilig | -120 |

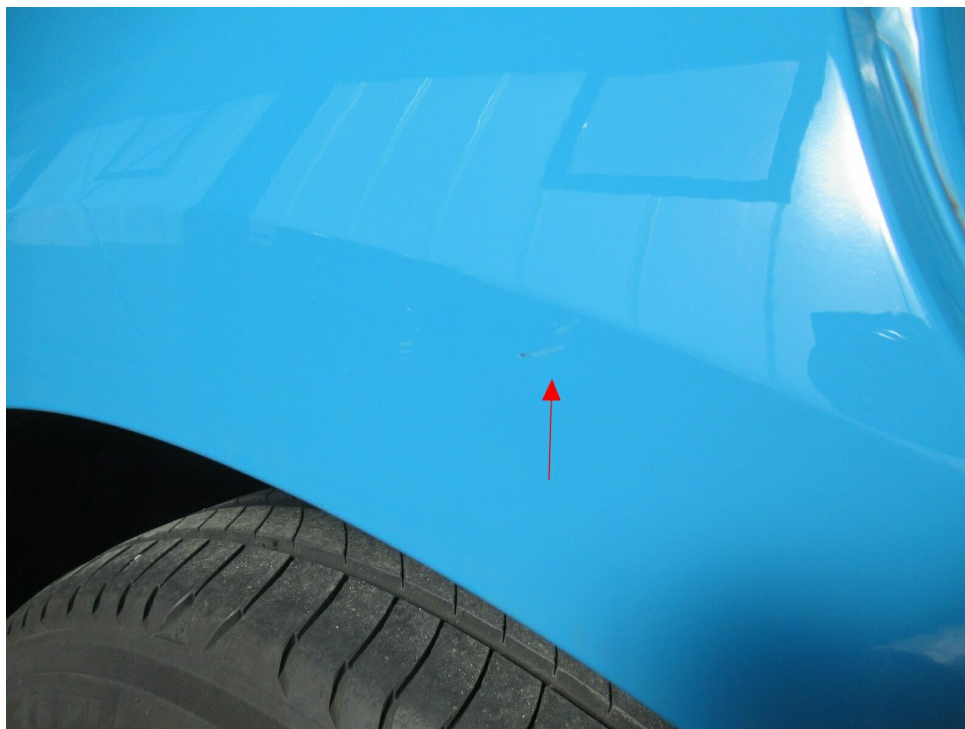
Bild 11 : Radlaufverkleidung hinten rechts mehrfach verkratzt

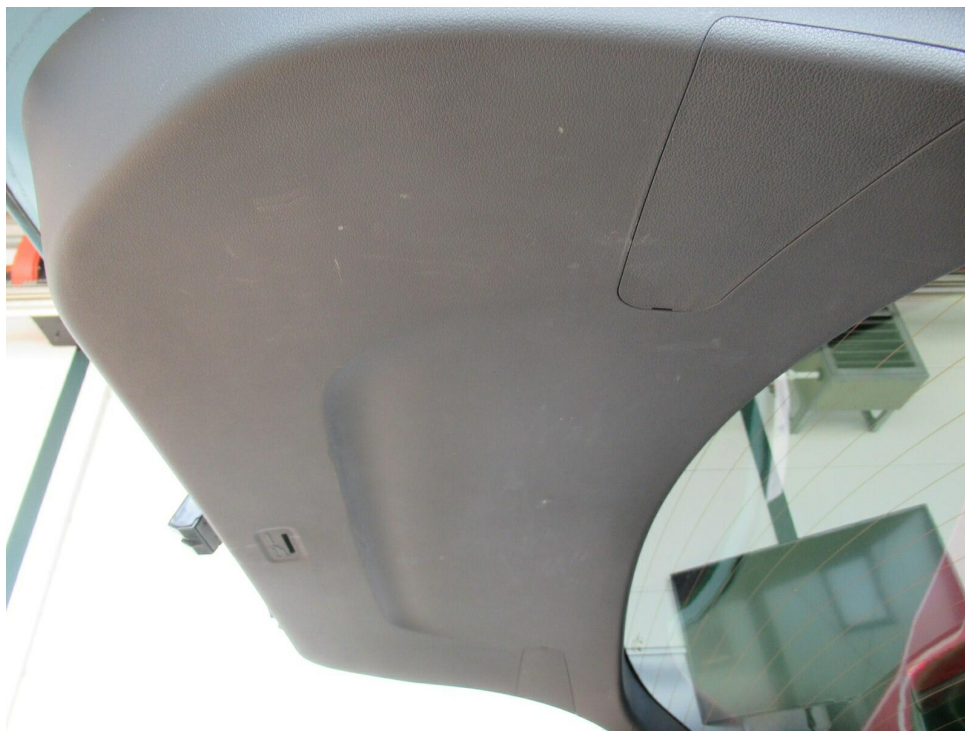
Bild 12 : Verkleidung Heckklappe, zerkratzt, Gebrauchsspur

Verkleidung Heckklappe, zerkratzt,  
 Gebrauchsspur (Bild 12)
