Zustandsbericht

Kunde :	Allane SE HCBE	Amtl. Kennzeichen :	KK-D 87E
Berichtsnummer :	0000000923381-DE968		
Referenznummer:	31164487

Kia EV6 (CV)(2021->) GT 4WD

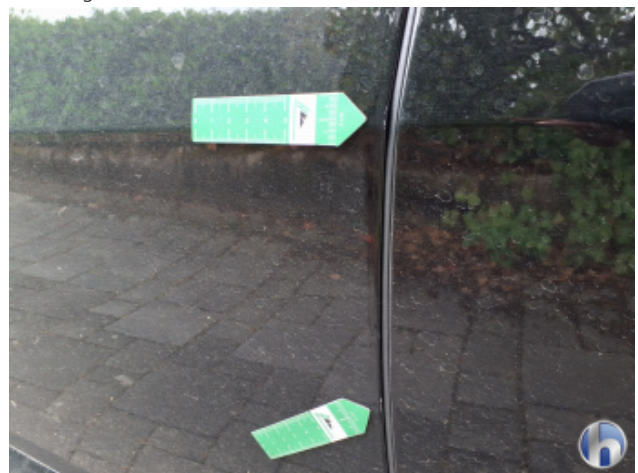
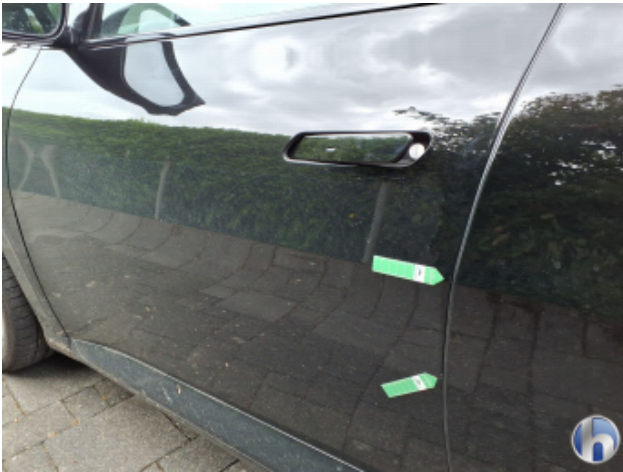
Karosserie außen		
	Bauteil	Schaden	Rep.-Art
1.	Tür Vorne - Links	Gebrauchsspuren	Ohne Reparatur
2.	Tür Hinten - Links	Oberflächenkratzer	Aufbereiten / Polieren
3.	Tür Hinten - Rechts	Beschädigt	Lackieren
4.	Türeinstieg Hinten - Rechts	Beschädigt	Smart Repair
5.	Felge Hinten - Rechts	Gebrauchsspuren	Ohne Reparatur
6.	Außenspiegel - Rechts	Kratzer	Smart Repair
7.	Felge Vorne - Rechts	Gebrauchsspuren	Ohne Reparatur
 	Karosserie innen		
	Bauteil	Schaden	Rep.-Art
8.	Verkleidung	Verschmutzt	Reinigen
 	Sonstiges		
	Bauteil	Schaden	Rep.-Art

1. Tür Vorne - Links
Gebrauchsspuren - Ohne Reparatur

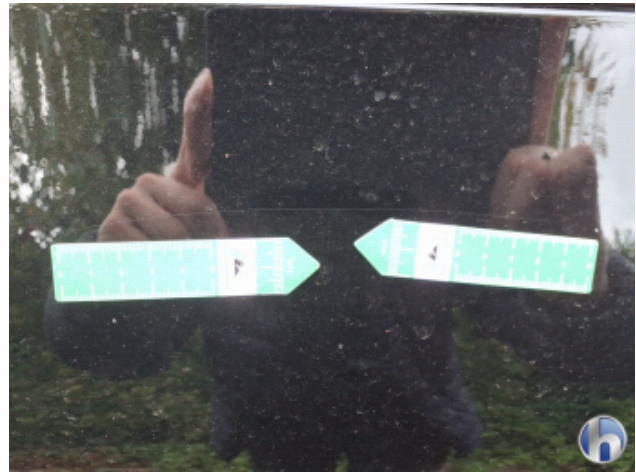
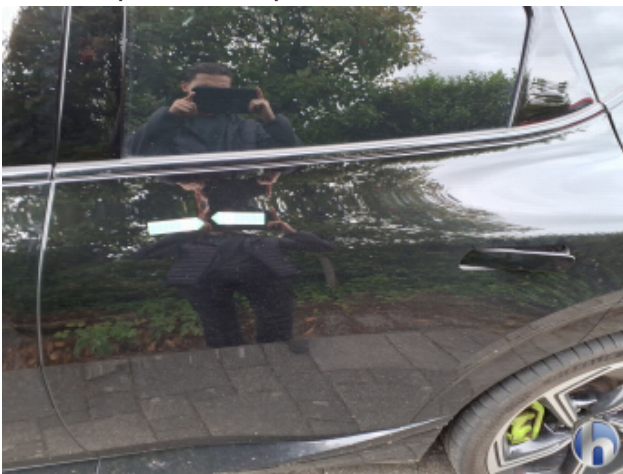
2. Tür Hinten - Links
Oberflächenkratzer - Aufbereiten / Polieren

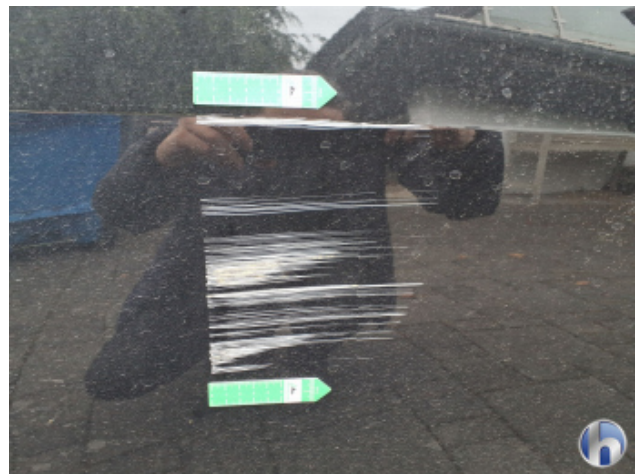
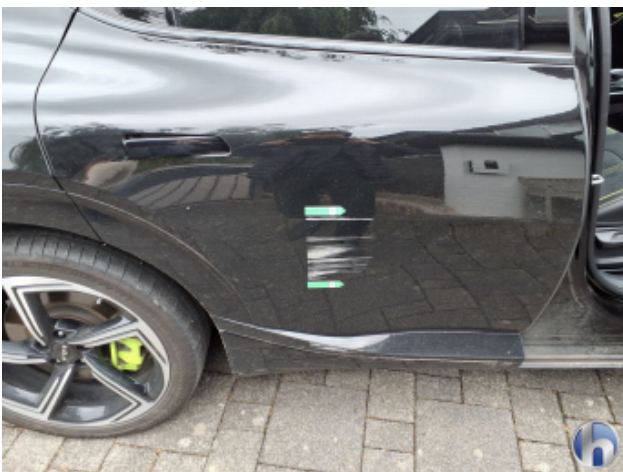
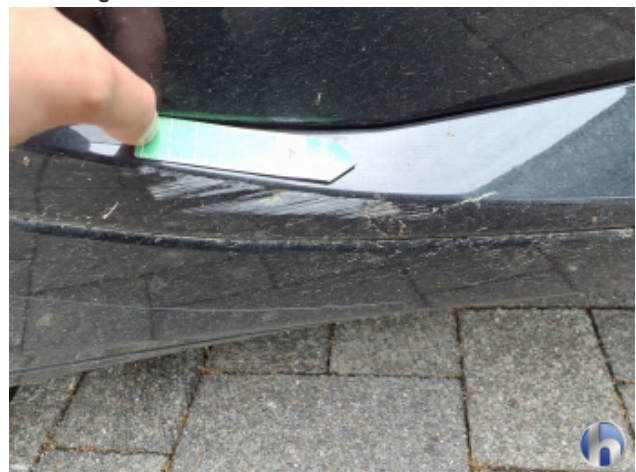
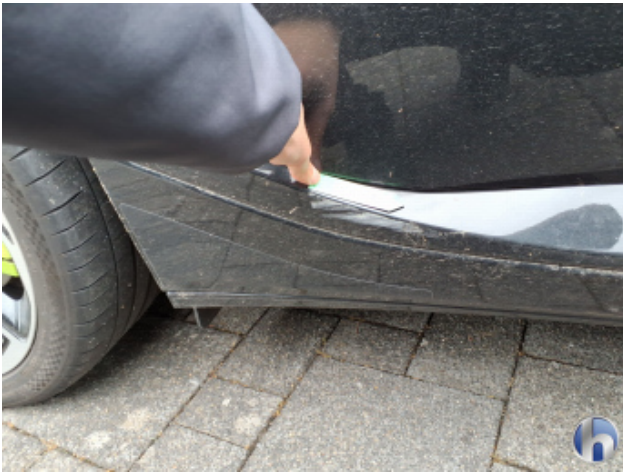
3. Tür Hinten - Rechts
Beschädigt - Lackieren

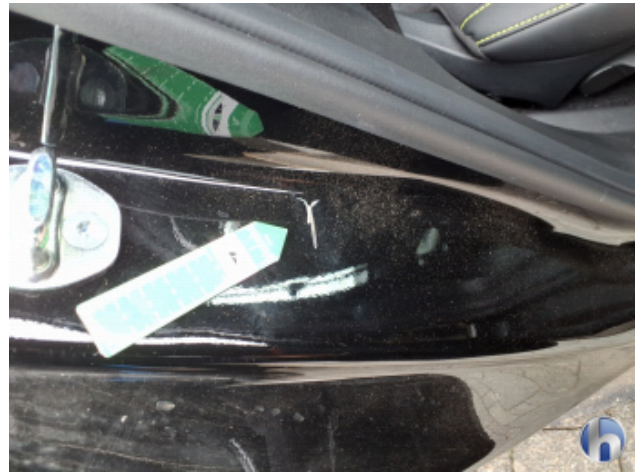
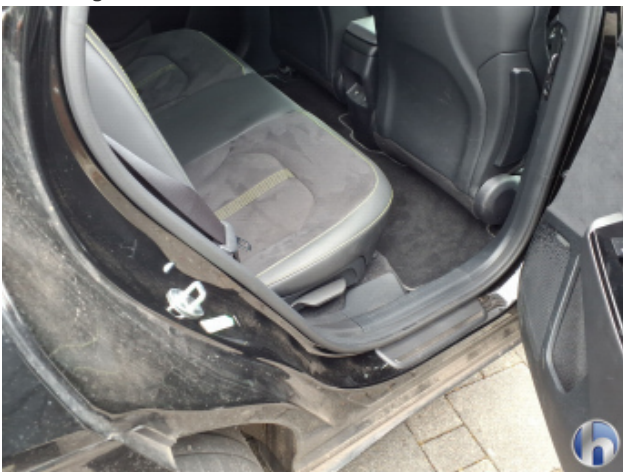
4. Türeinstieg Hinten - Rechts
Beschädigt - Smart Repair

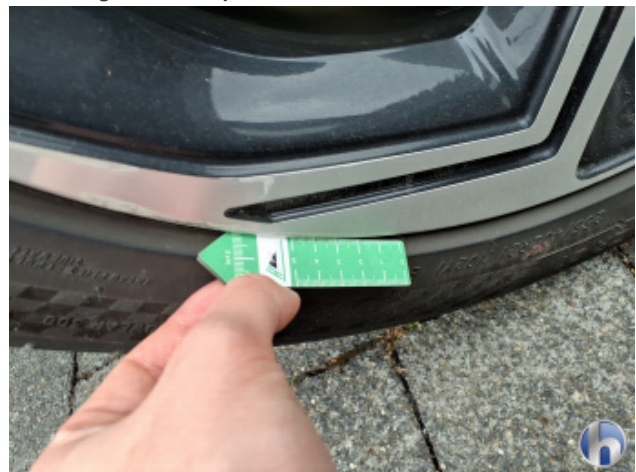
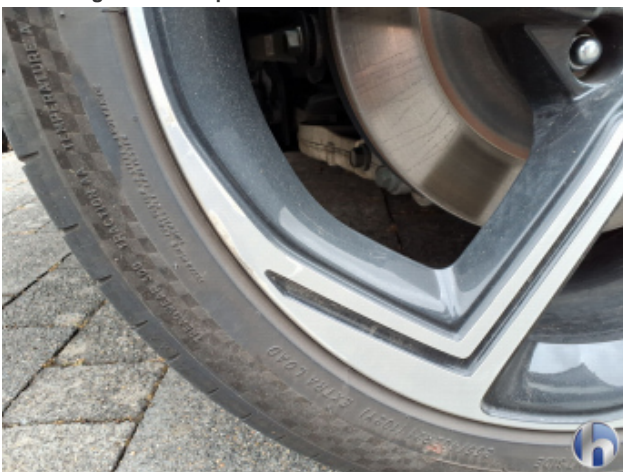
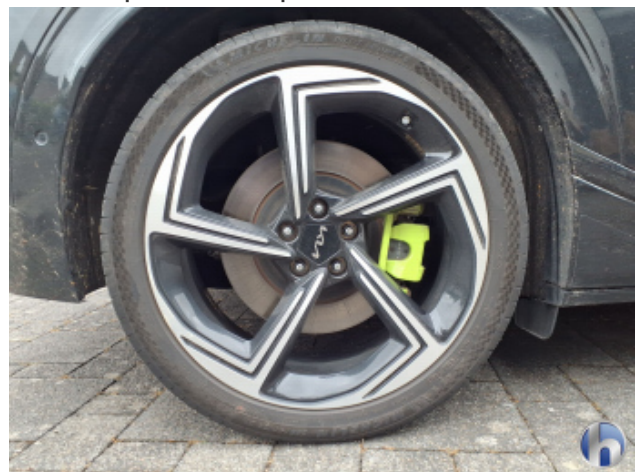
5. Felge Hinten - Rechts
Gebrauchsspuren - Ohne Reparatur

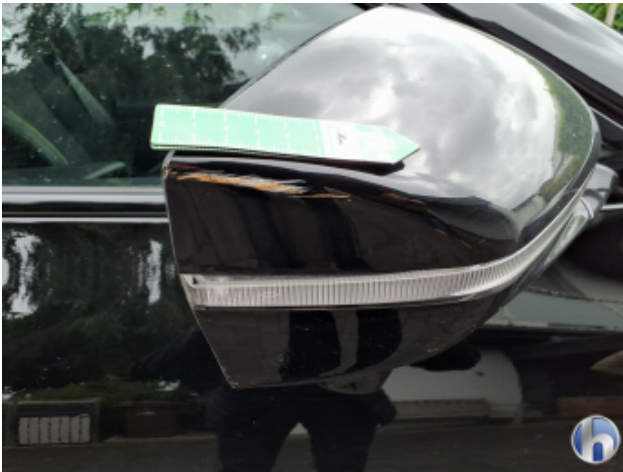
6. Außenspiegel - Rechts
Kratzer - Smart Repair

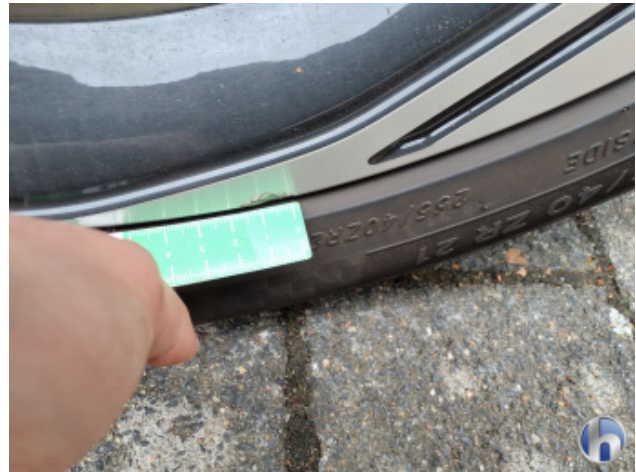
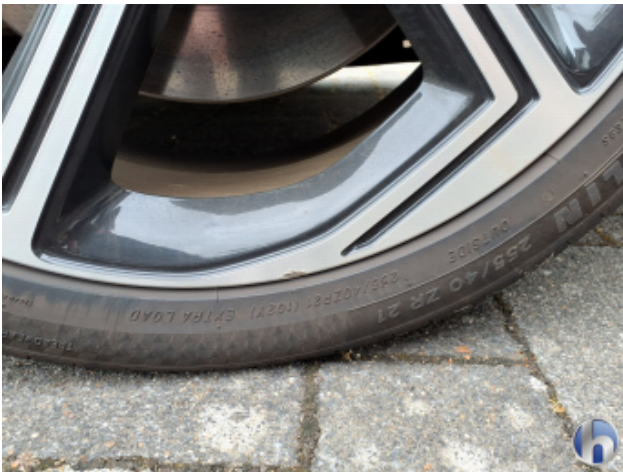
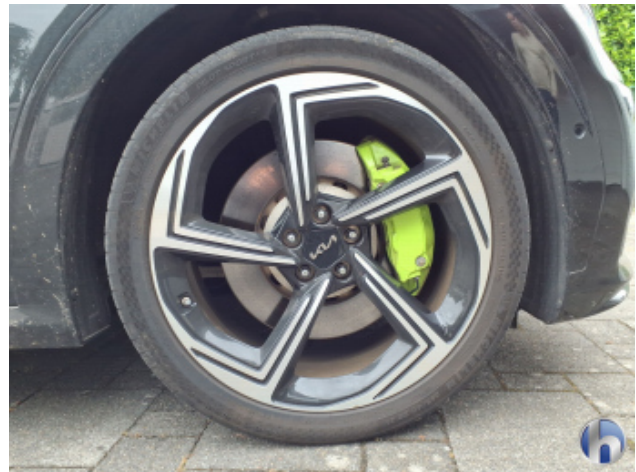
7. Felge Vorne - Rechts
Gebrauchsspuren - Ohne Reparatur

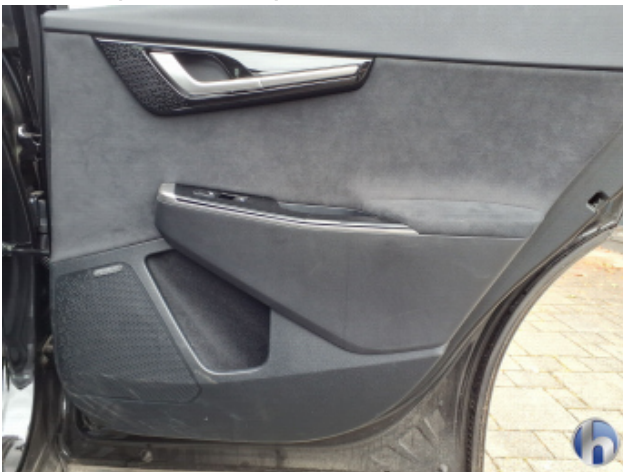
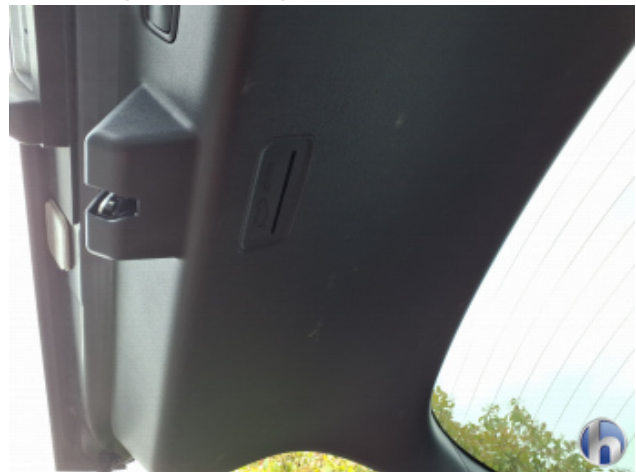
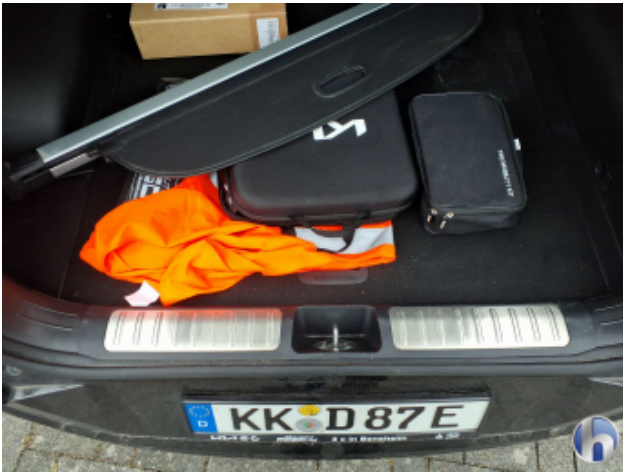
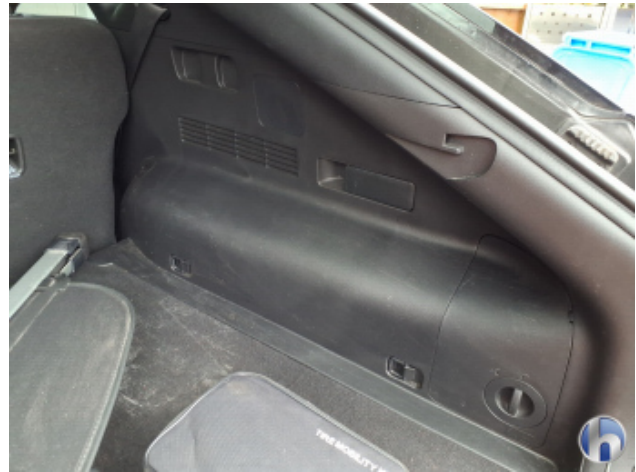
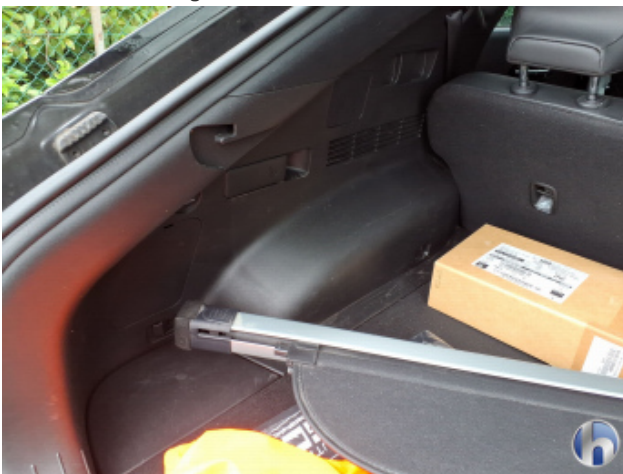
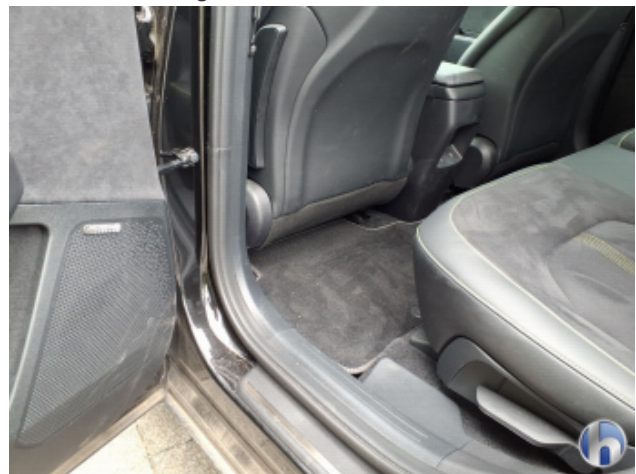
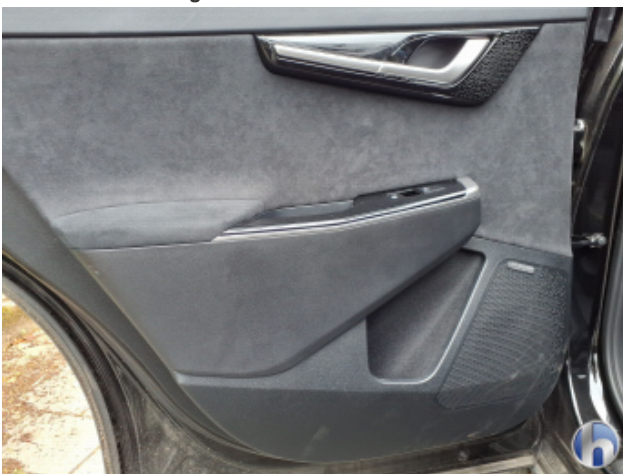
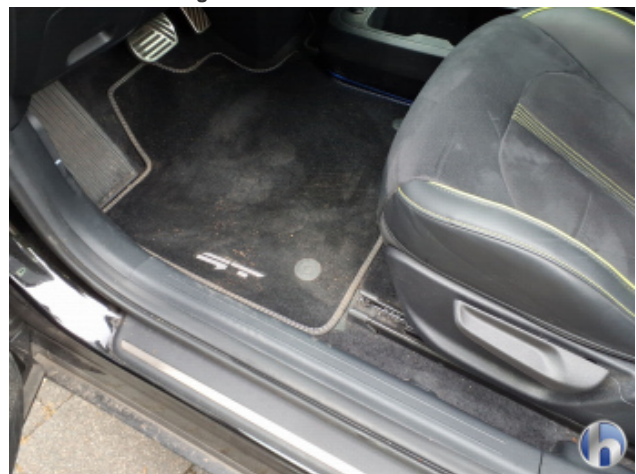
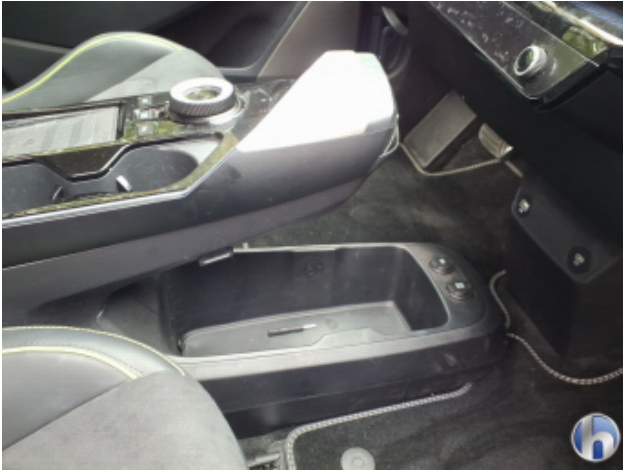
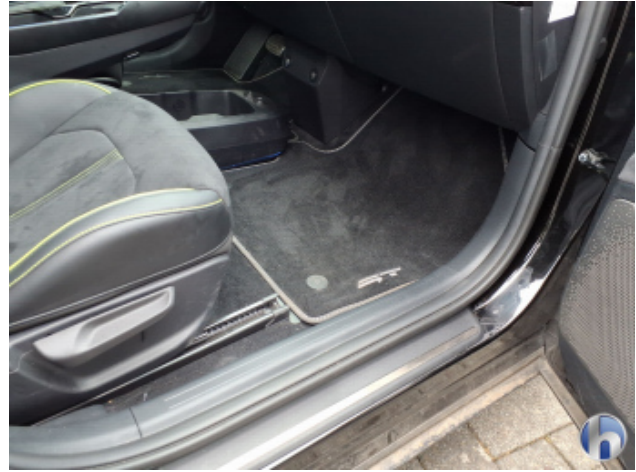
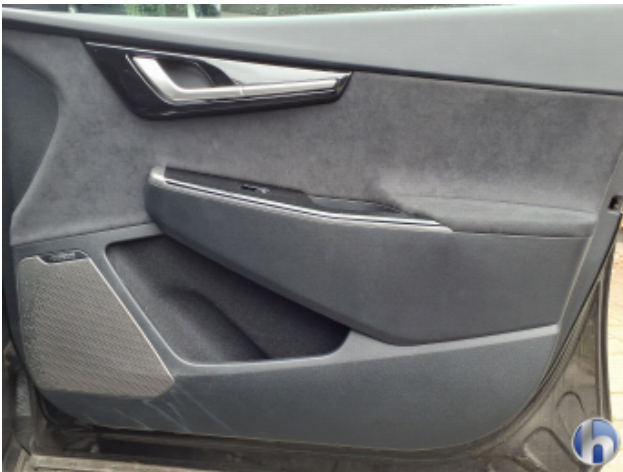
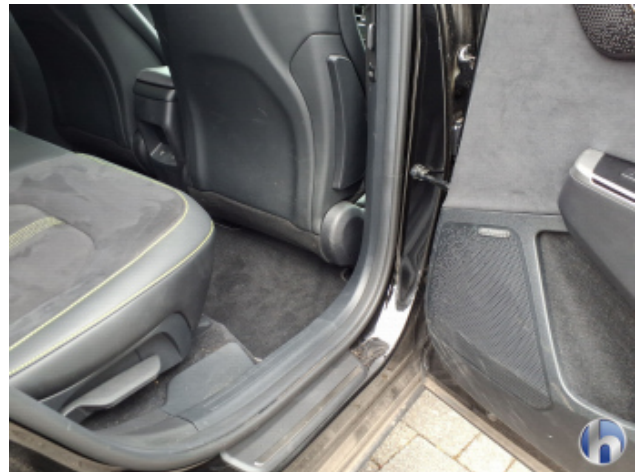
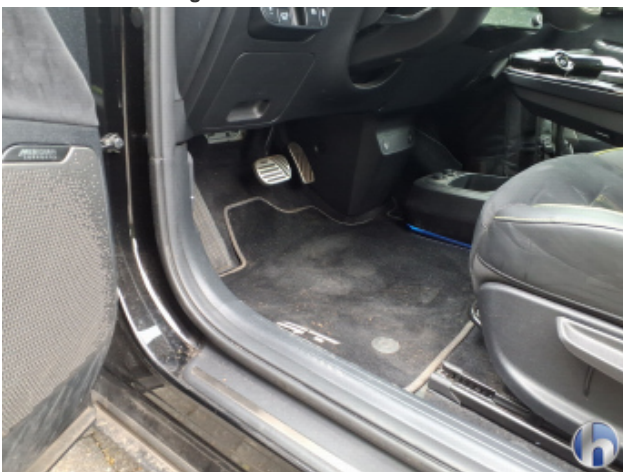
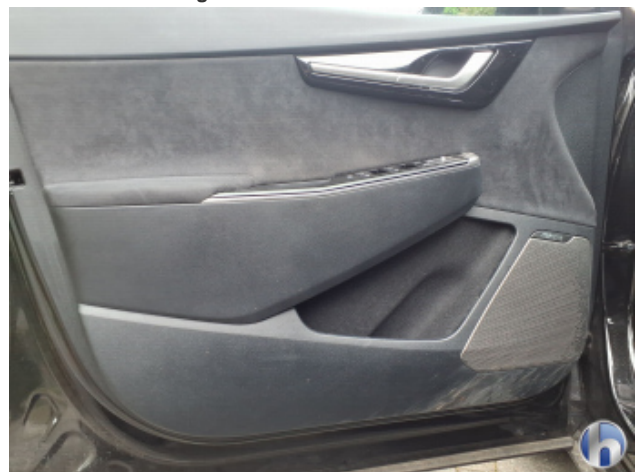
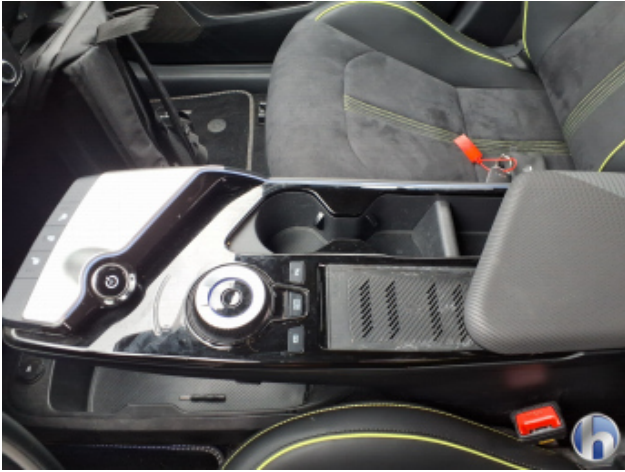
8. Verkleidung
Verschmutzt - Reinigen
