# Zustandsbericht

| Hersteller / Modell | MAXUS T90 EV (89 kWh) Elite | | |
| Kennzeichen | | Fahrgestellnummer | LSFAM120XNA156682 |

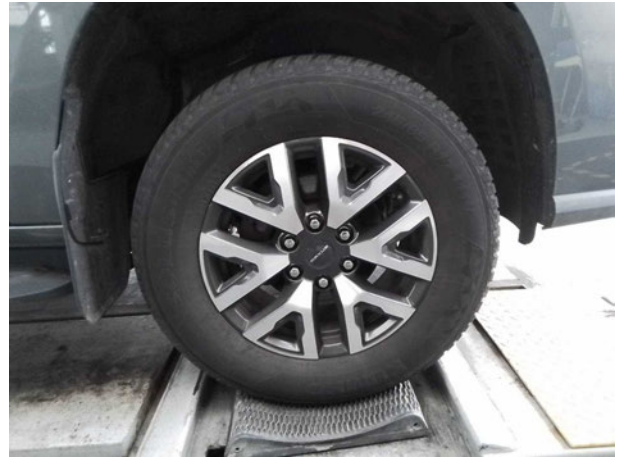
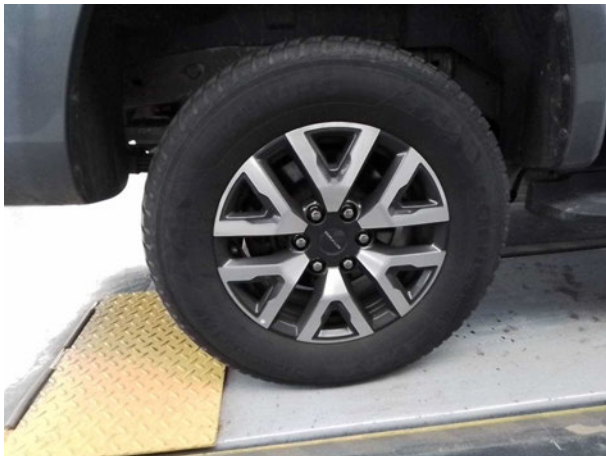
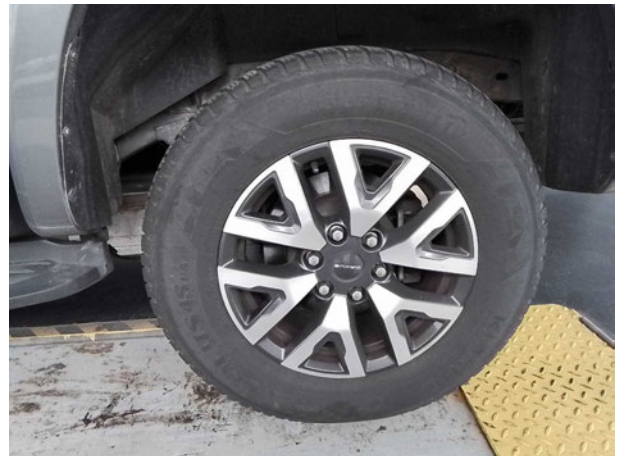
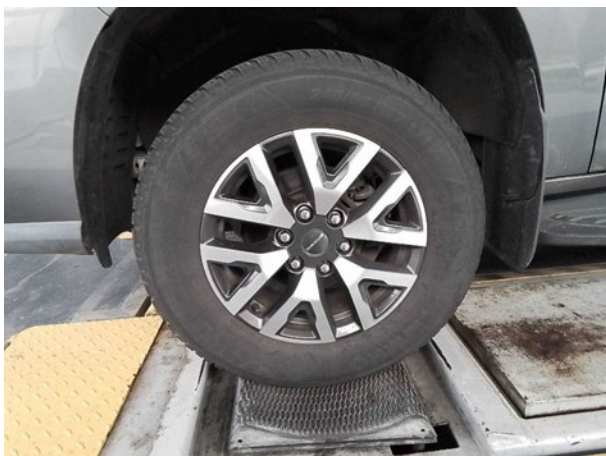
| Achse | Reifengröße | Reifentyp | Hersteller | Profiltiefe | Verkehrstauglichkeit |
|---|---|---|---|---|---|
| 1 | 245/65 R17 111V | Ganzjahresreifen auf Leichtmetall | Kumho | 5mm / 5mm | i.O. |
| 2 | 245/65 R17 111V | Ganzjahresreifen auf Leichtmetall | Kumho | 4mm / 4mm | i.O. |

**Abbildung 14:** Montierte Bereifung

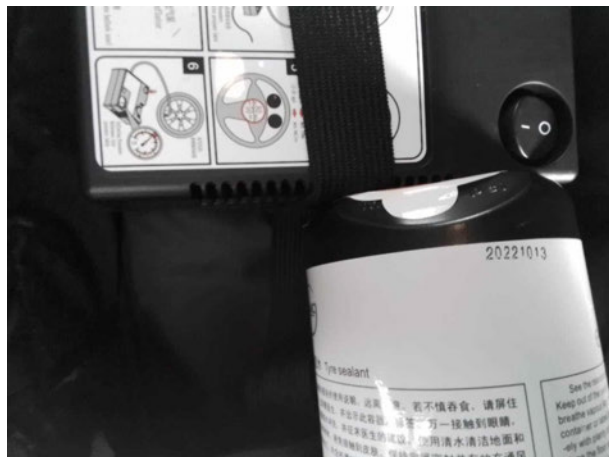
| Nr. | Bauteilgruppe | Beschreibung |
|---|---|---|
| 1 | Ausrüstung | Tirefit Füllmittel - abgelaufen - erneuern |

**Beschädigung #1:** Ausrüstung: Tirefit Füllmittel - abgelaufen - erneuern

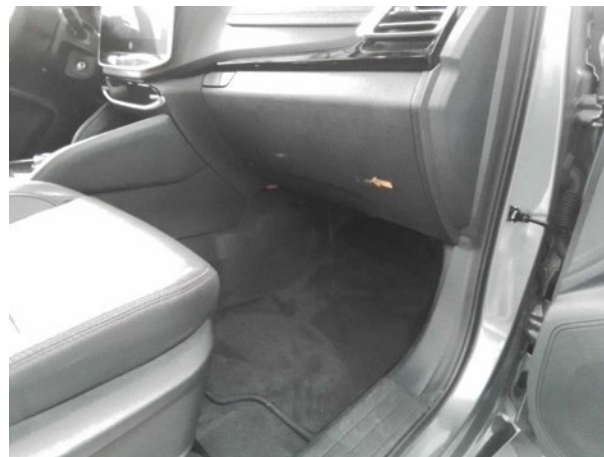
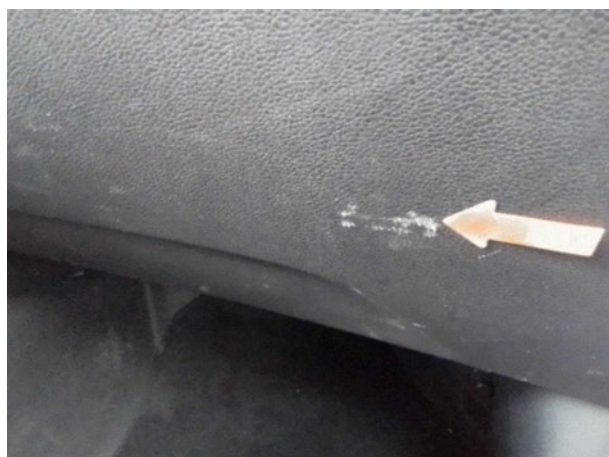
| Nr. | Bauteilgruppe | Beschreibung |
|---|---|---|
| 2 | Instrumententafel | Handschuhfachdeckel - verkratzt / verschürft - Smart Repair |

**Beschädigung #2:** Instrumententafel: Handschuhfachdeckel - verkratzt / verschürft - Smart Repair

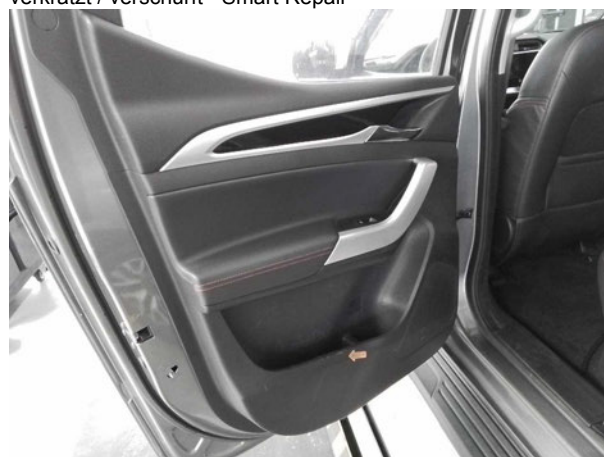
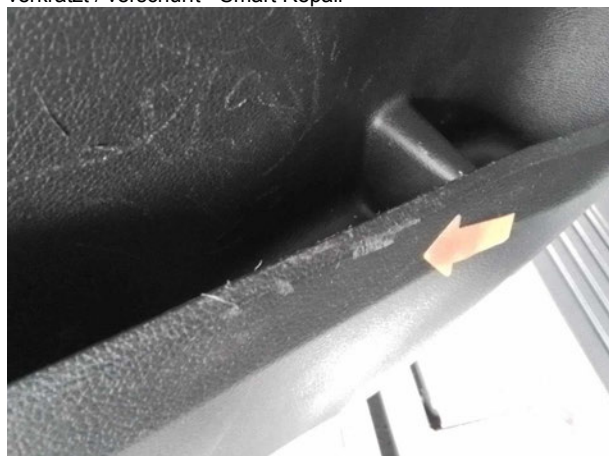
| Nr. | Bauteilgruppe | Beschreibung |
|---|---|---|
| 3 | Verkleidungen/Abdeckungen | Türverkleidung hinten links - verkratzt / verschürft - Smart Repair |

**Beschädigung #3:** Verkleidungen/Abdeckungen: Türverkleidung hinten links - verkratzt / verschürft - Smart Repair

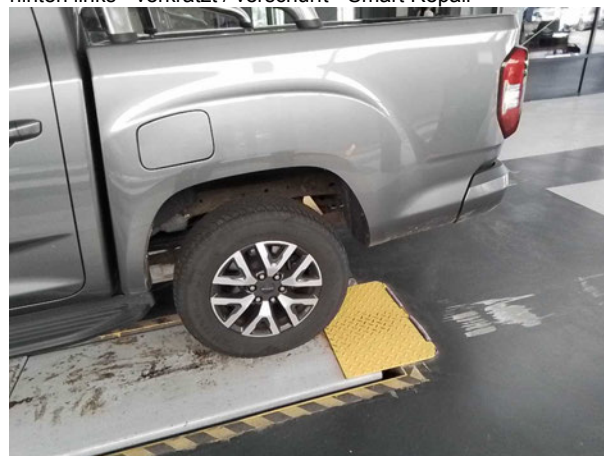
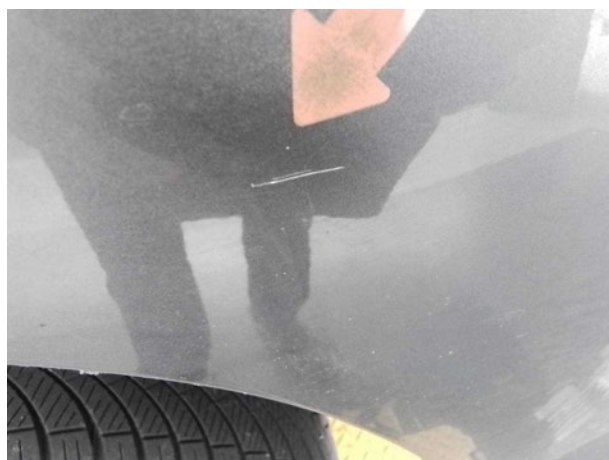
| Nr. | Bauteilgruppe | Beschreibung |
|---|---|---|
| 4 | Seitenwand links | Seitenwand - Kratzer - Smart Repair |

**Beschädigung #4:** Seitenwand links: Seitenwand - Kratzer - Smart Repair

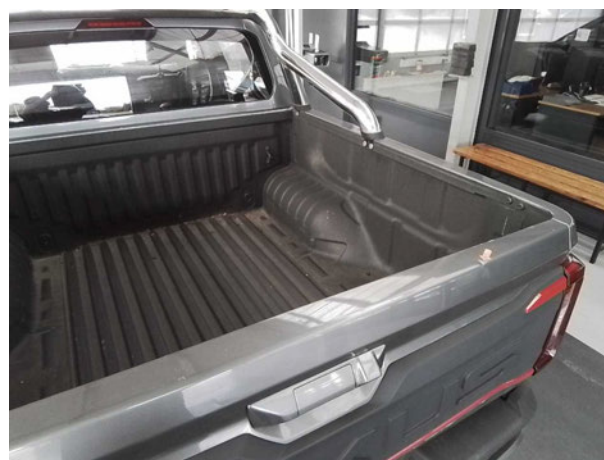
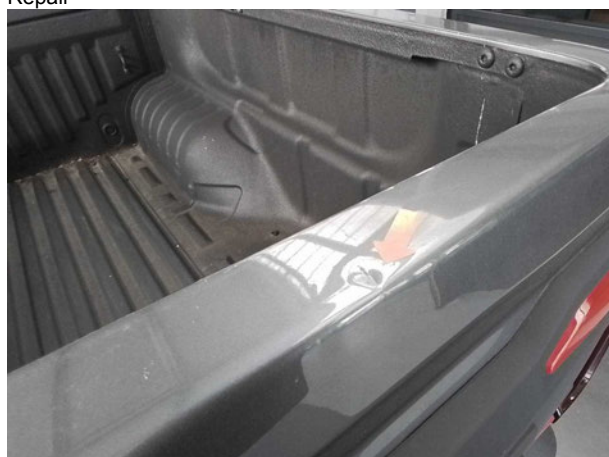
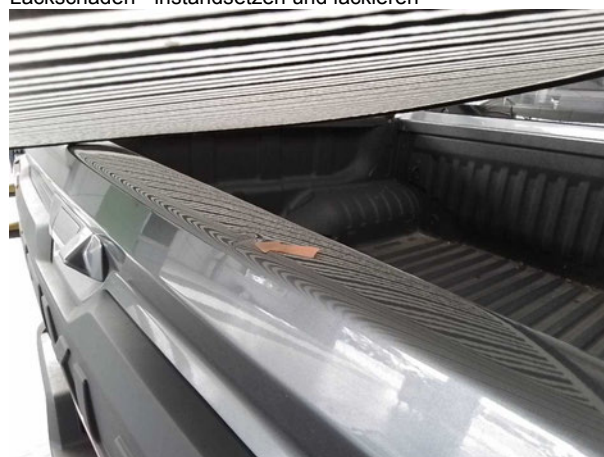
| Nr. | Bauteilgruppe | Beschreibung |
|---|---|---|
| 5 | Heckklappe/-tür | Heckklappe - Delle / Lackschaden - instandsetzen und lackieren |

**Beschädigung #5:** Heckklappe/-tür: Heckklappe - Delle / Lackschaden - instandsetzen und lackieren

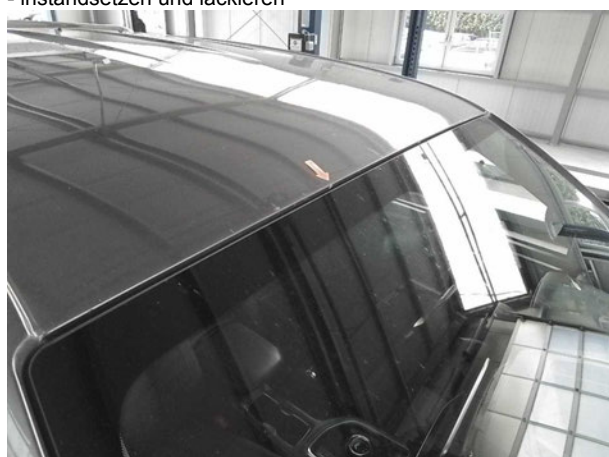
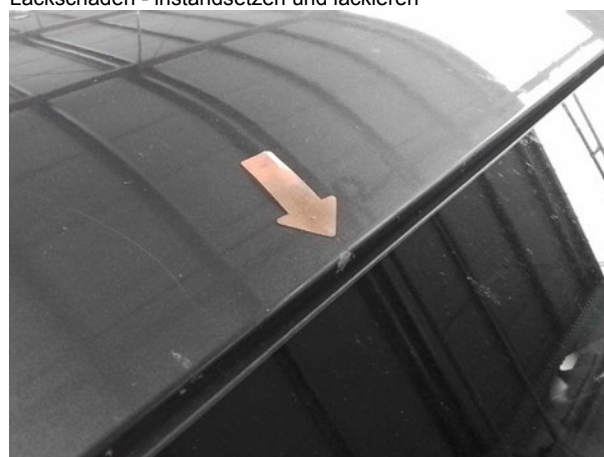
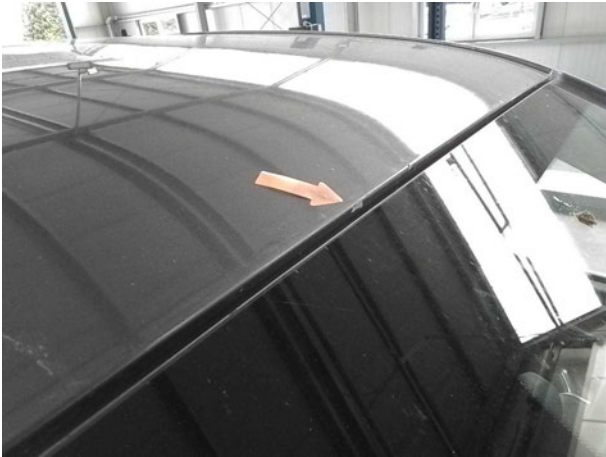
| Nr. | Bauteilgruppe | Beschreibung |
|---|---|---|
| 6 | Fahrzeugdach | Dach - Steinschlag - lackieren |

**Beschädigung #6:** Fahrzeugdach: Dach - Steinschlag - lackieren
