Auftrags-Nr: 1002321911
Besichtigt am: 12.02.2026 13:29
Berichts-Nr: 10044892
FIN: VSSZZZKLZNR019384

Zustandsbericht

- Protokoll der Fahrzeugbewertung -

Berichts-Nr: 10044892
vom: 13.02.2026

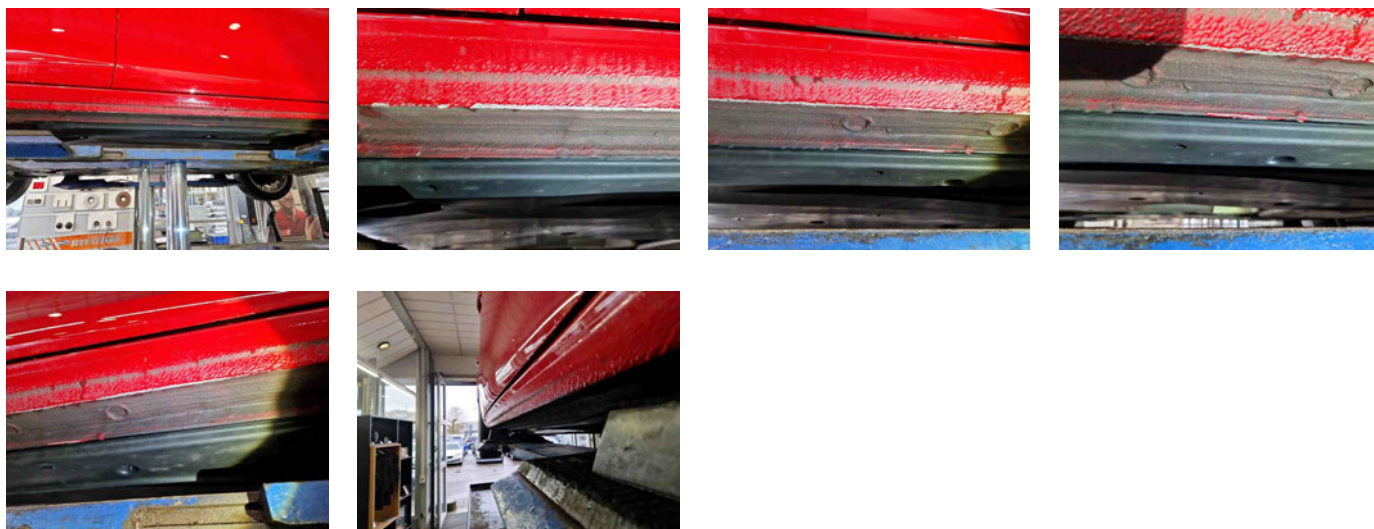
7 - Außenschweller rechts - Kratzer - Lackieren

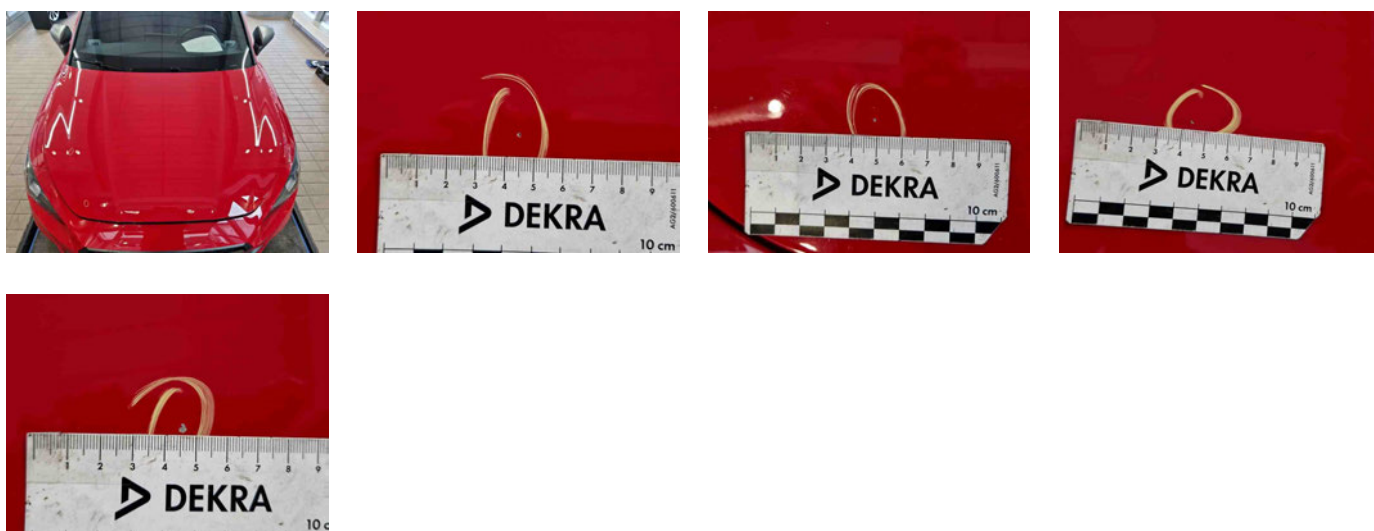
8 - Motorhaube - Steinschlag - Auslegen + Polieren

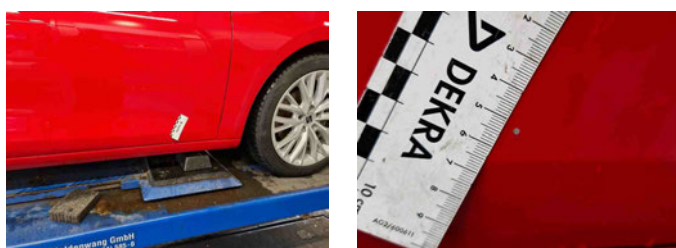
9 - Tür vorne rechts - Steinschlag - Auslegen + Polieren

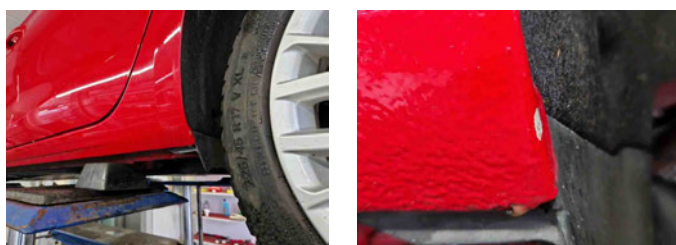
10 - Einstiegsschweller hinten links - Kratzer - Smart Repair
