# Zustandsbericht / Minderwertgutachten

Auftraggeber Mobilize Financial Services, eine Marke der RCI Banque S.A., Niederlassung  
Deutschland, Jagenbergstr. 1, 41468 Neuss  
Besichtigung 13.03.2026

| Typ / Verkaufsbez. | Austral (07.2022->) /<br>Austral 1.3 TCe 160<br>Mild-Hybrid Evolution (EU<br>6d) | Aufbauart | Limousine |
| Fahrzeug-Ident.-Nr. | VF1RHN00972187006 | HSN / TSN | 3333 / BPR |

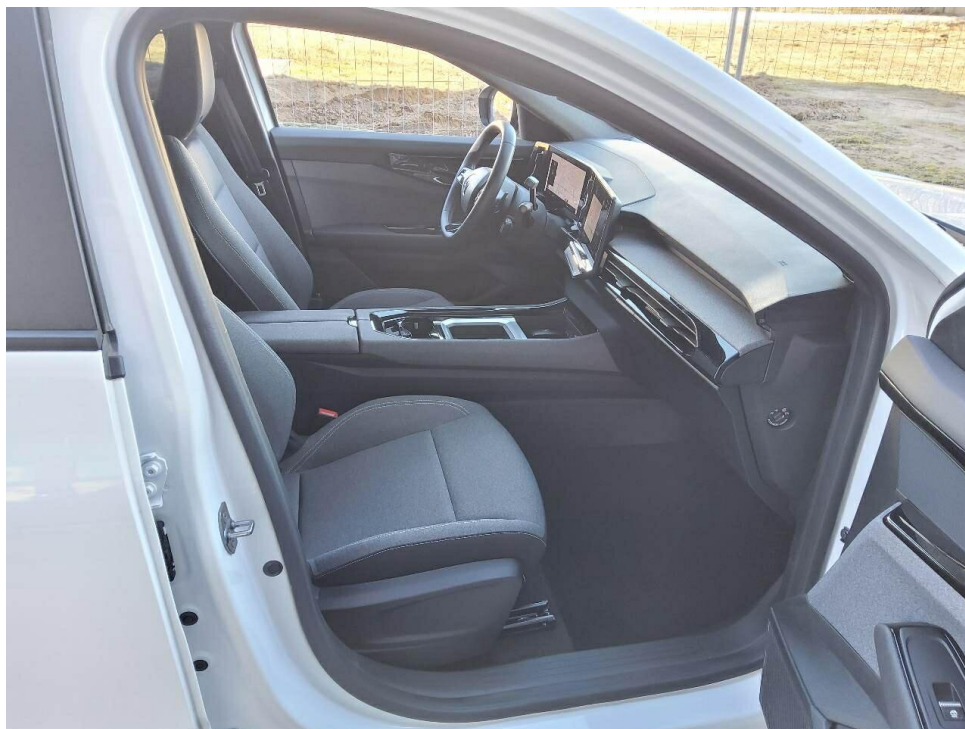
Bild 5 : Innenraum vorne

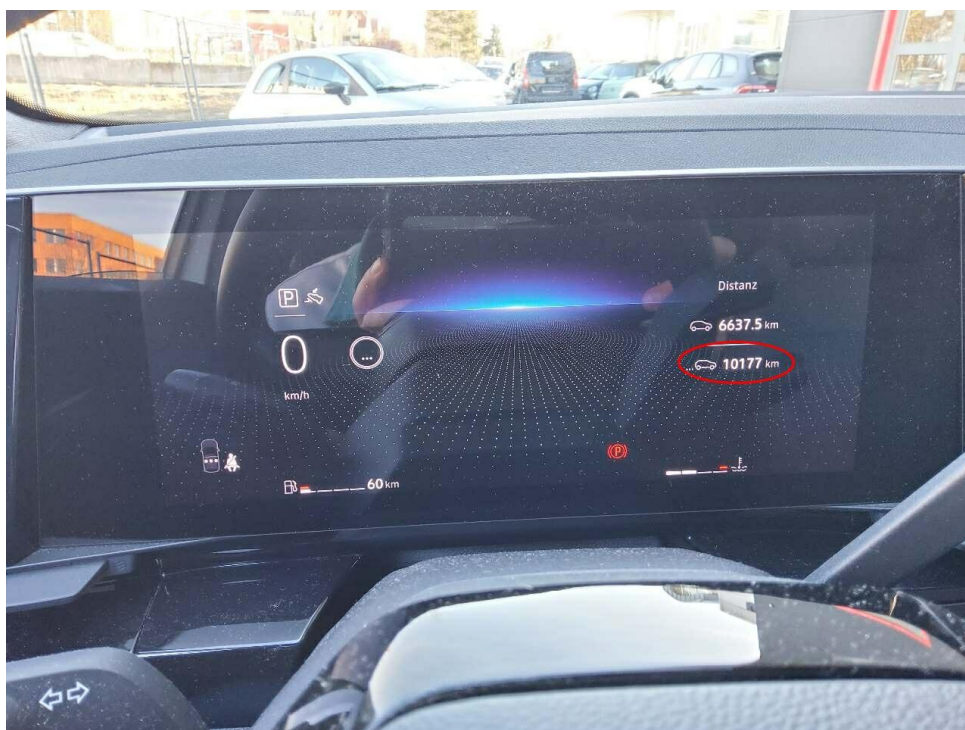
Bild 6 : Kombiinstrument (betriebsbereit) mit Kilometerstand

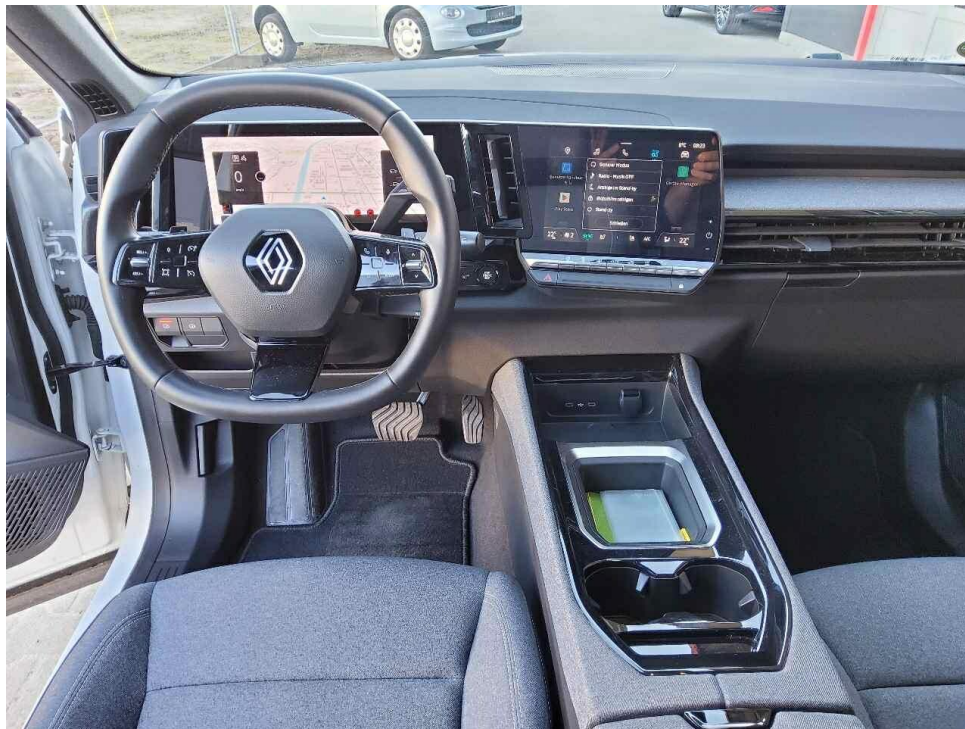
Bild 7 : Mittelkonsole des Rücksitzes (Radio/Navigation eingeschaltet)

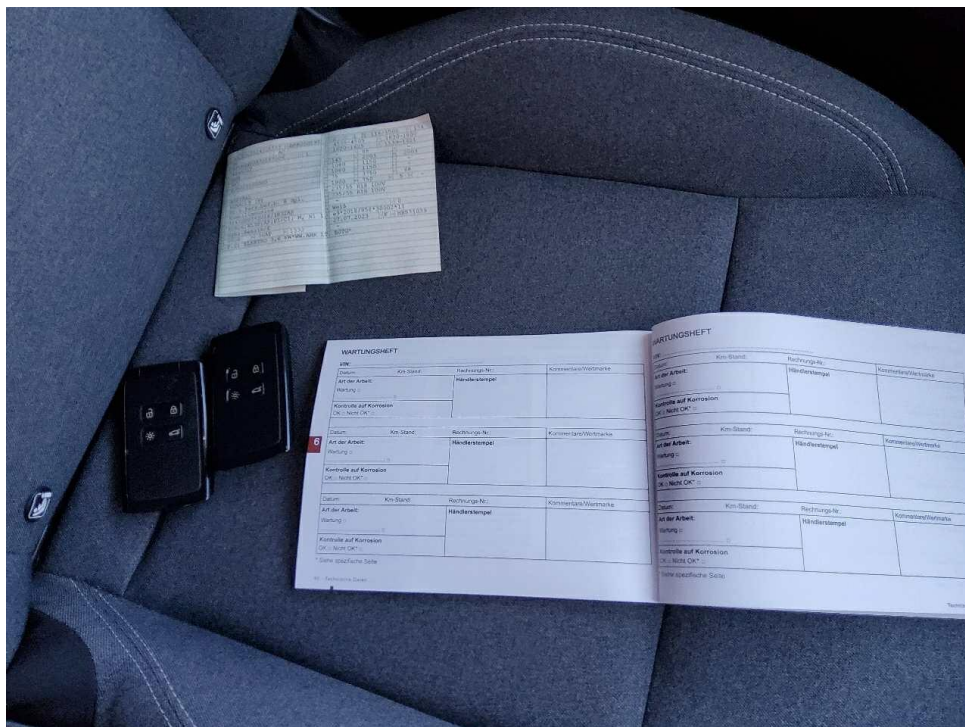
Bild 8 : Alle Fz-Schlüssel, ZLB 1, Letzter Eintrag im Serviceheft

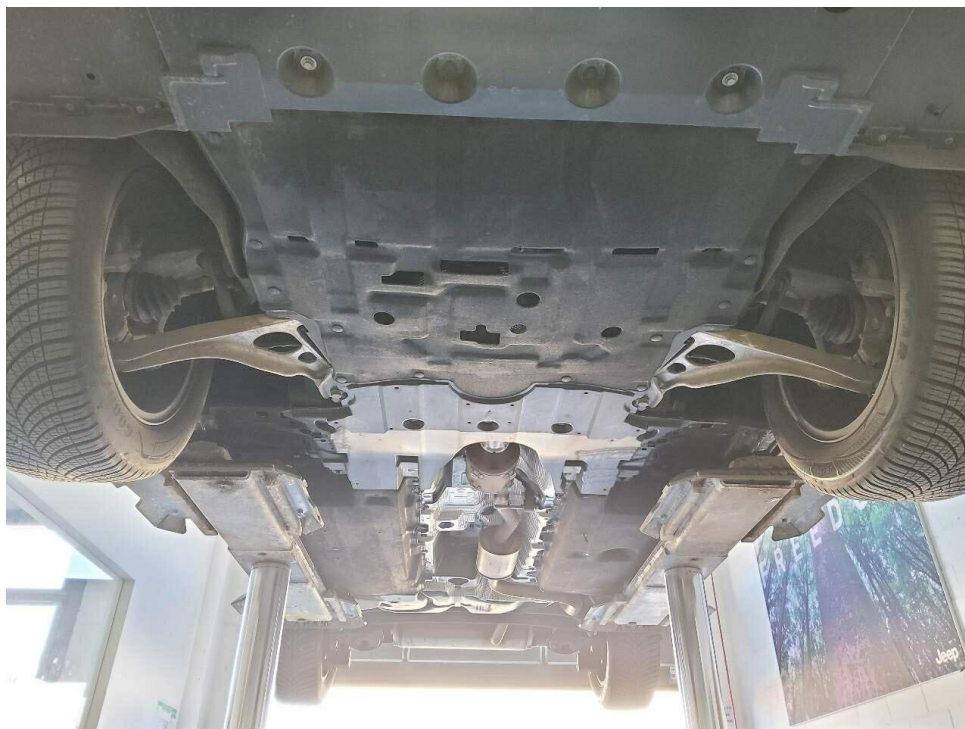
Bild 9 :      Unterboden
