## Zustandsbericht

| Berichtsnummer : | 0000000923768-DE968 | | |

#### Kia Niro (SG2)(2022->) e-Niro Spirit

| Erstzulassung / Baujahr: | 21.12.2022 / 2022 | Besichtigungsdatum/-ort: | 08.06.2026 81479 München |

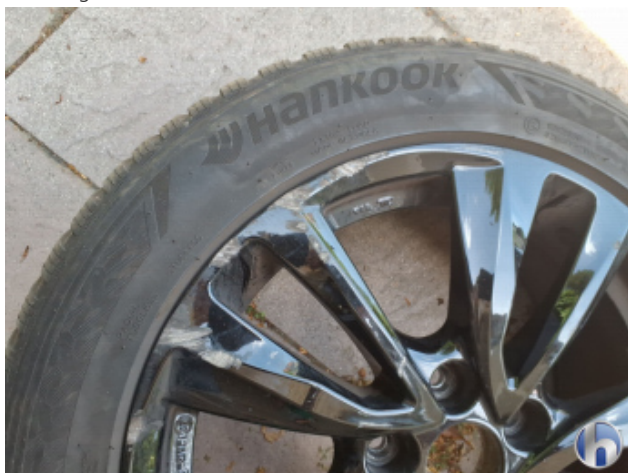
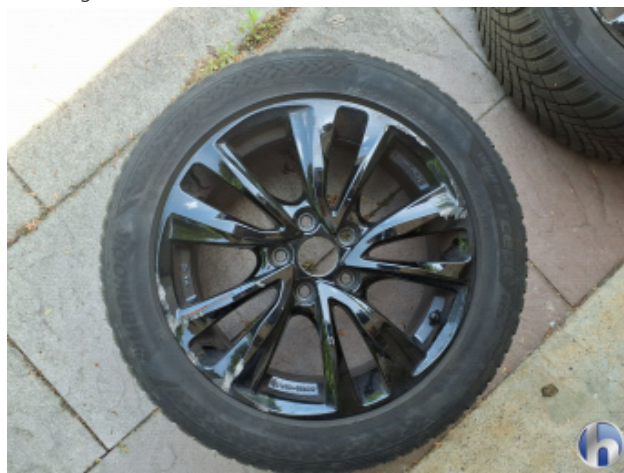
| Schaden | | | |
|---|---|---|--|
| 1. Zusätzlicher Radsatz<br>Reifen Außen links vorne | Kratzer | Smart Repair | |

1. Zusätzlicher Radsatz Reifen Außen links vorne  
Kratzer - Smart Repair
