## Zustandsbericht

| Berichtsnummer : | 0000000921413-DE968 | | |

#### Hyundai Kona (OS)(2017->) N Line Mild-Hybrid 2WD

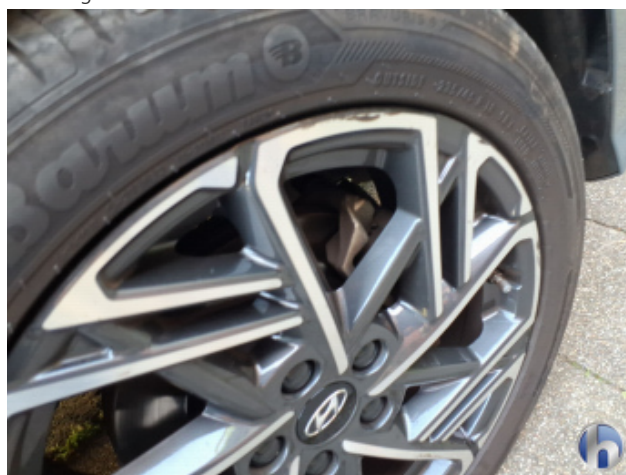
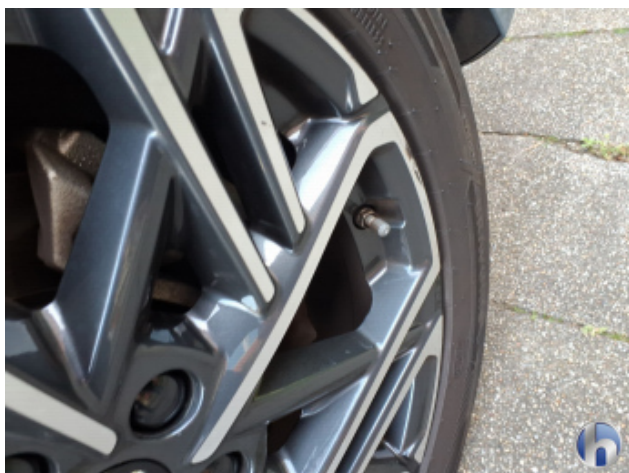
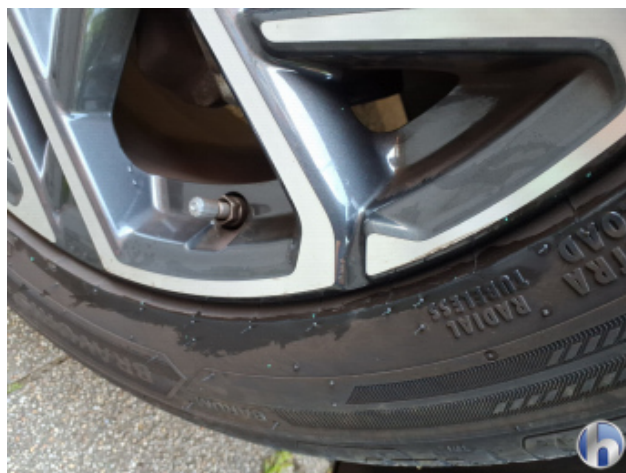
| | Bauteil | Schaden | Rep.-Art |
|---|---|---|---|
| 1. | Felge Vorne - Rechts | Kratzer | Smart Repair |

1. Felge Vorne - Rechts  
Kratzer - Smart Repair

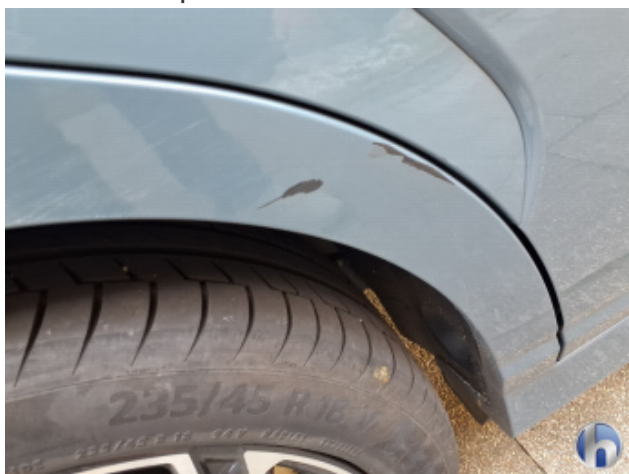
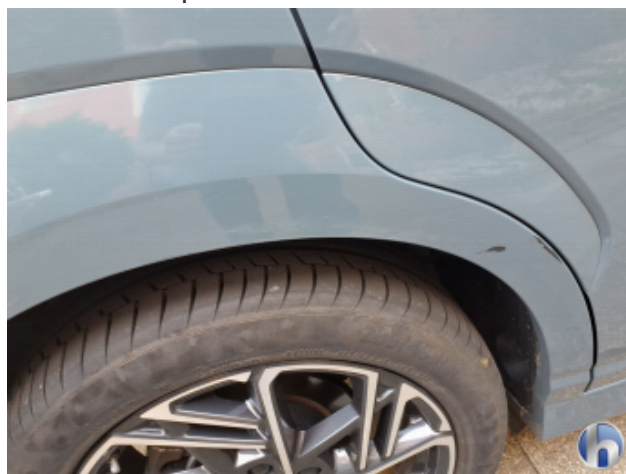
| | Bauteil | Schaden | Rep.-Art |
|---|---|---|---|
| 2. | Schweller - Rechts | Kratzer | Lackieren |

2. Schweller - Rechts  
Kratzer - Lackieren

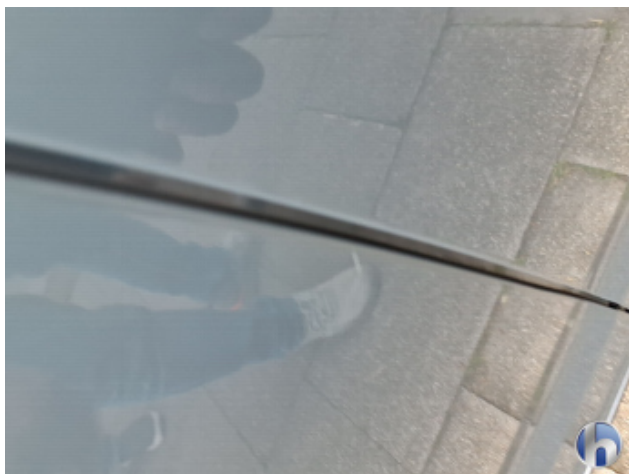
| | Bauteil | Schaden | Rep.-Art |
|---|---|---|---|
| 3. | Tür Hinten - Rechts | Kratzer | Smart Repair |

3. Tür Hinten - Rechts  
Kratzer - Smart Repair
