## Zustandsbericht / Minderwertgutachten

**Kennzeichen****FIN****VR3UPHPY2R5167000****Vorgang**Kunden-Nr.  
Auftraggeber

| Marke | - | Typ / Verkaufsbez. | 208 Hybrid 100 e-DSC6 |

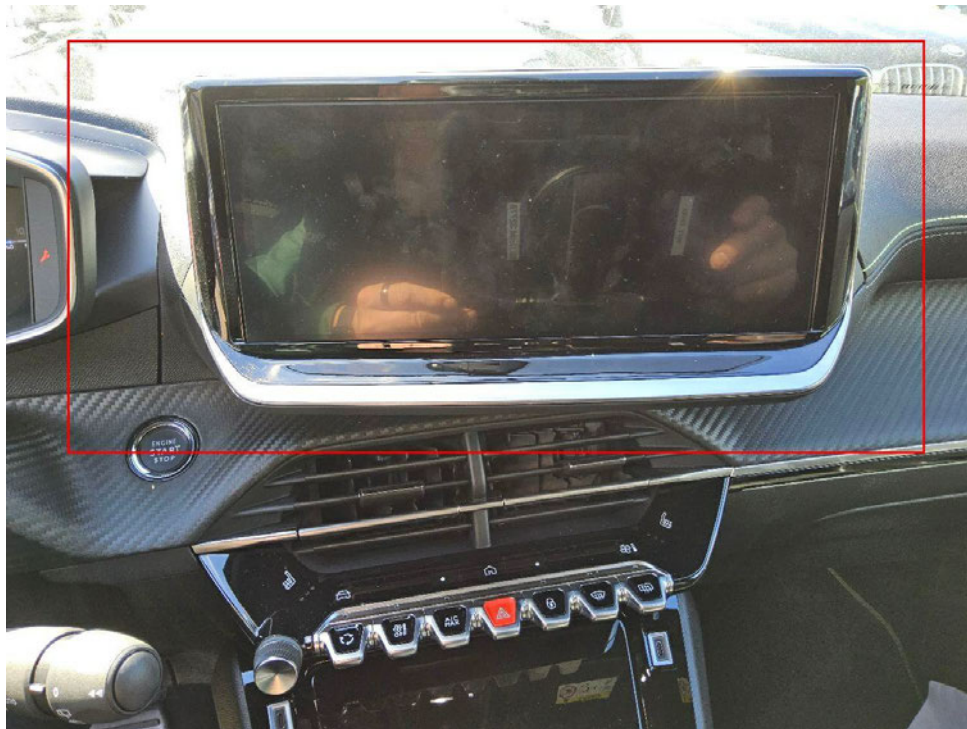
Bild 7 : Elektrik Displays, ohne Funktion, prüfen und Befund festlegen, Schadenerweiterung möglich

1. Bodenbelag Kofferraum stark verunreinigt, erneuern (Bild 8)
2. HU/AU, überfällig, durchführen
3. Elektrik Displays, ohne Funktion, prüfen und Befund festlegen, Schadenerweiterung möglich (Bild 7)
4. Service/Inspektion Inspektion groß, überfällig, durchführen

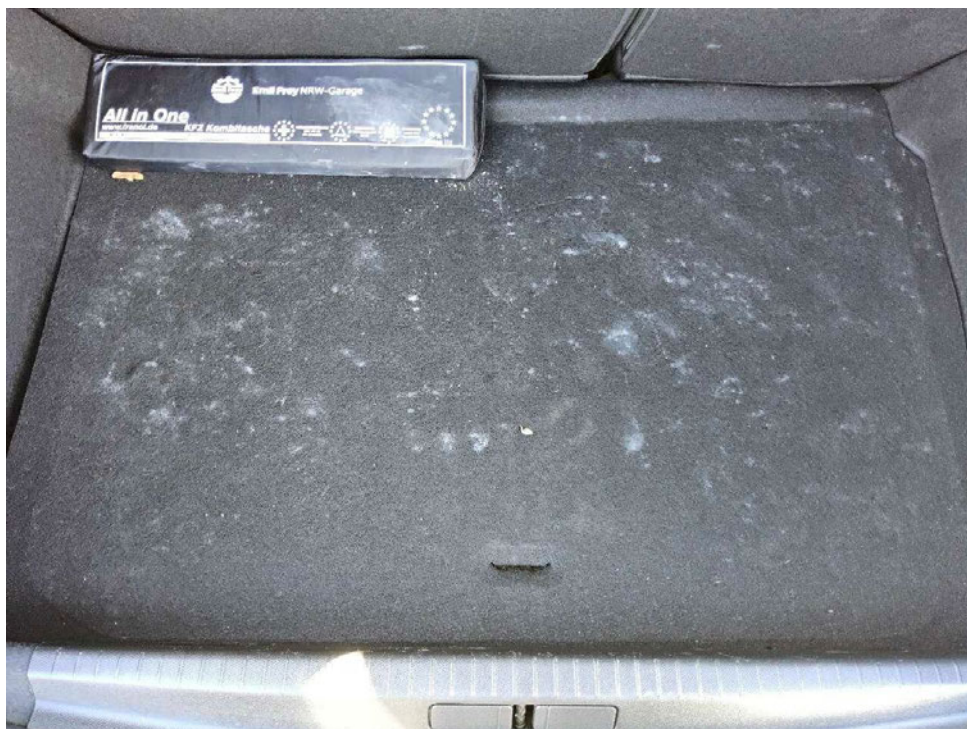
Bild 8 : Bodenbelag Kofferraum stark verunreinigt
