## Verkaufsbericht

| <b>Besichtigungsort</b> | 36272 Niederaula, Industriestraße 11 |

**Fahrzeugident.-Nr.** W0VEDYHZ5RJ009723

| <b>Typ / Verkaufsbez.</b> | Combo E Cargo 1.5 CDTI | <b>Laufleistung abgelesen</b> | 9.405 km |

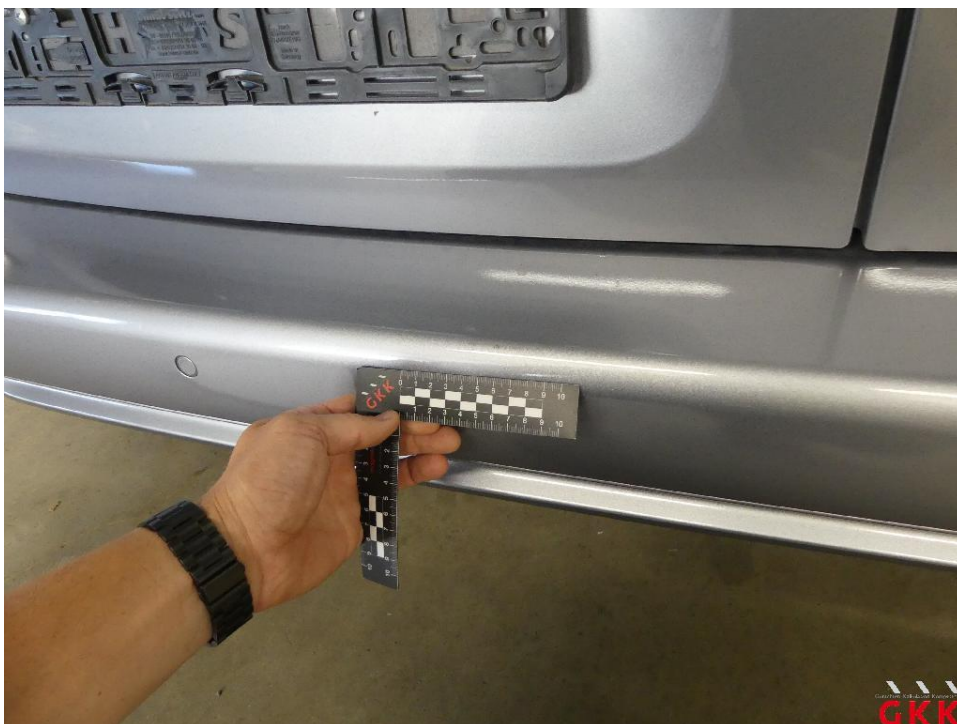
| <b>Wertbeeinflussende Faktoren</b> | | |
|--|---|---|
| Stoßfänger hinten Verkleidung -lackiert-, verkratzt, lackieren (Bild 14, Bild 15, Bild 16) | 772,00 € | 656,20 € |

Bild 14 Stoßfänger hinten, Verkleidung -lackiert-, verkratzt, lackieren

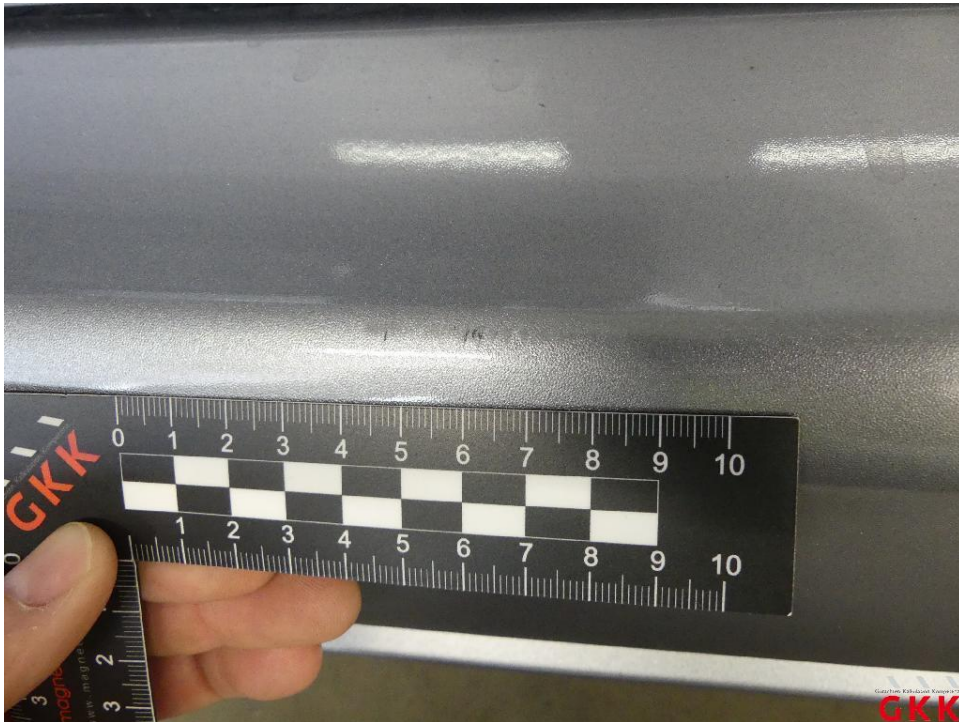
Bild 15 Stoßfänger hinten, Verkleidung -lackiert-, verkratzt, lackieren

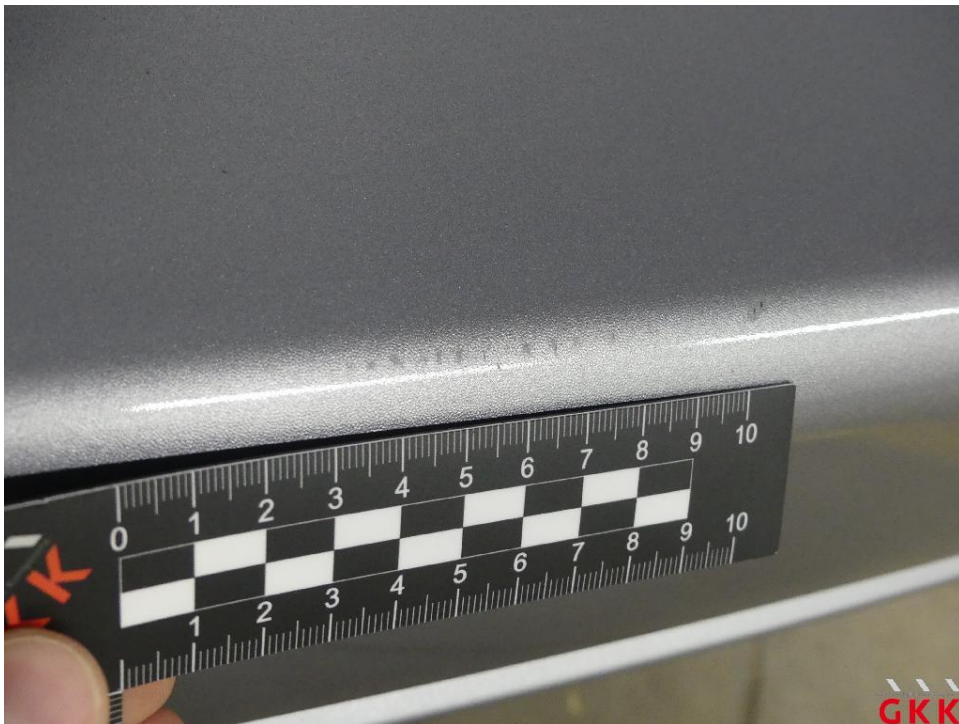
Bild 16 Stoßfänger hinten, Verkleidung -lackiert-, verkratzt, lackieren
