# Zustandsbericht

- Protokoll der Fahrzeugbewertung -

Berichts-Nr: 10436812  
vom: 16.04.2026

<b>Fahrzeugkategorie:</b>	Personenkraftwagen
<b>Fahrzeugart:</b>	Kombi
<b>Hersteller:</b>	Cupra
<b>Modell:</b>	Leon
<b>HSN / TSN:</b>	7593 / ASF
<b>Erstzulassungsdatum:</b>	09.05.2025
<b>Laufleistung:</b>	23.635 km
<b>Nachweis Kilometerstand:</b>	Abgelesen
<b>Farbe:</b>	"Nevada" Weiss
<b>Farbe Dach:</b>	"Nevada" Weiss
<b>Antriebsart:</b>	Frontantrieb
<b>Motorisierung/Kraftstoff:</b>	Benzin
<b>Hubraum:</b>	1.498 ccm
<b>Leistung:</b>	110 kW (150 PS)
<b>Fahrzeuglänge:</b>	
<b>Fahrzeughöhe:</b>	
<b>Fahrzeugbreite:</b>	
<b>Zulässiges Gesamtgewicht:</b>	
<b>Radstand:</b>	
<b>Anzahl Achsen:</b>	2
<b>Zylinder:</b>	4
<b>Schadstoffklasse:</b>	Euro 6
<b>Anzahl Türen:</b>	4
<b>Anzahl Sitze:</b>	5
<b>Getriebe:</b>	Automatik 7-Gang
<b>Polsterart:</b>	Teilleder
<b>Interieurfarbe:</b>	Mittelgrau - Lavarot
<b>Anzahl vorhandene Schlüssel:</b>	1

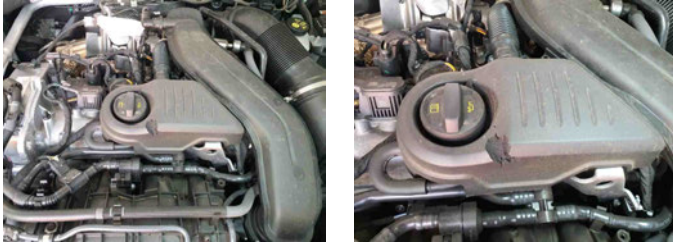
Nr	Bauteil	Schadensbeschreibung	Reparaturempfehlung
1	Stoßfänger hinten	Kratzer	Lackieren
2	Vorbereitungszeit Karosserie	Lack Vorbereitung	Ausführen
3	Kofflflügel hinten links	Delle(n) und Kratzer	Instandsetzen + lackieren
4	Kontrolleuchte	Leuchtet	Werkstattdiagnose erforderlich Schadenserweiterung möglich
5	Heckklappe	Delle(n)	Kaltdrücken
6	Motorhaube Dämmmatte	Riss	Ersetzen

## 6 - Motorhaube Dämmmatte - Riss - Ersetzen
