**Fahrzeug:** HYUNDAI IONIQ 6 77,4kWh 239kW Allradantrieb Techniq Limousine 4-türig 0 ccm 325 PS / 239 KW Elektrisch Automatik

| Amtliches Kennzeichen: | Z -G 0136E | Fahrgestell-Nummer: | KMHM341C9PA018098 |

## Zustandsbericht / Minderwertgutachten

0215437671  
Allane SE Rückgabeabteilung, Parkring 33, 85748 Garching b.München  
29.04.2026, telefonisch.  
09.06.2026, 09:00 Uhr, durch Herrn Siegfried Paulus bei DEKRA Automobil GmbH  
Niederlassung Chemnitz, Neefestr. 131, 09119 Chemnitz, im Beisein von Herren  
Ebert und Neubert.  
09.06.2026  
Vertragsnummer 45905084  
Auftragsnummer ELSRM004359  
Rahmenkostenstelle ZUB

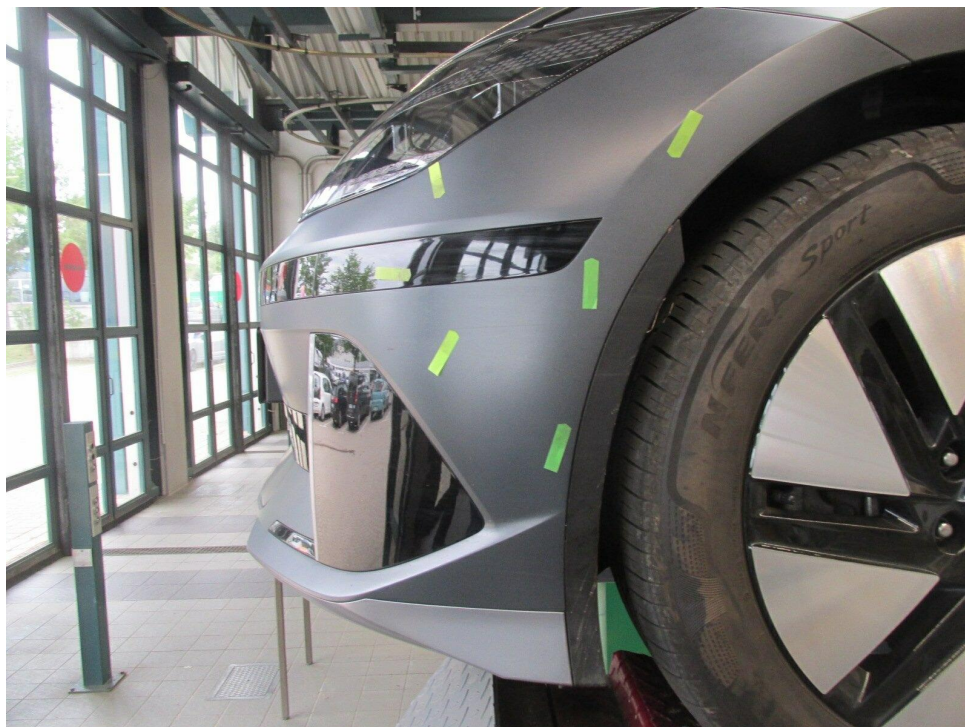
Bild 10 : leichte Streifschäden am vorderen Stoßfänger links

| Bezeichnung des Schadens / Rep.-Weg | Rep.Kost | Anrechn. | | Minderwert in EUR | |
|---|---|---|---|---|---|
| 1. vorderer Stoßfänger - lackinstandsetzen, lackieren mit Lackaufbau | 829,41 | 987 | 55 | -456,30 | -543 |

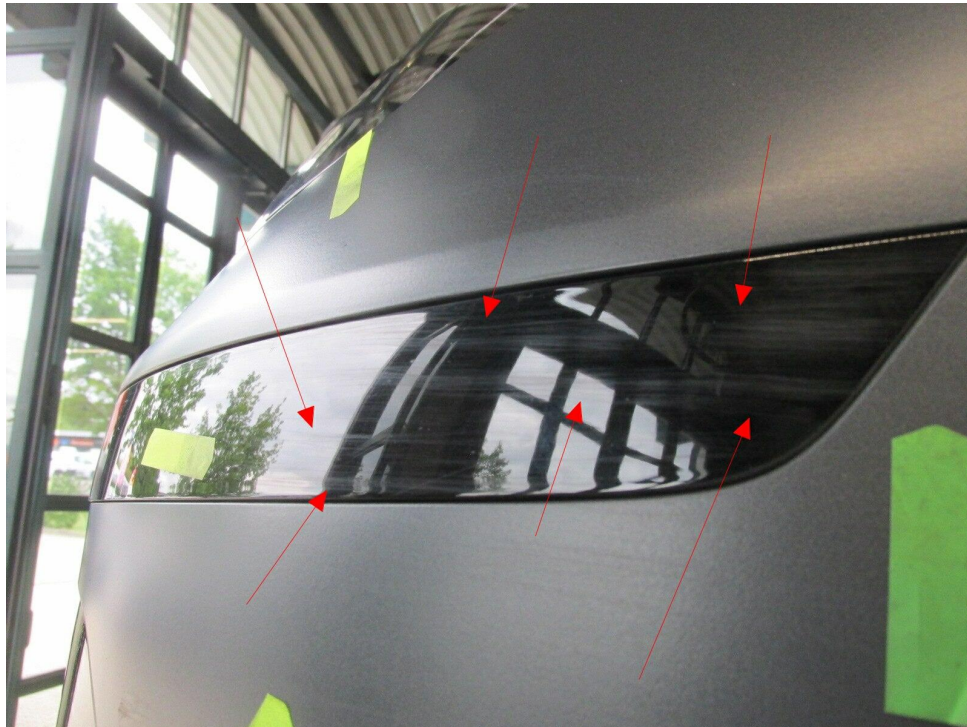
Bild 11 : leichte Schleifspuren an der lackierten Stoßfängerleiste

| Bezeichnung des Schadens / Rep.-Weg | Rep.Kost | Anrechn. | | Minderwert in EUR | |
|---|---|---|---|---|---|
| 2. linke Stoßfängerleiste - erneuern, erneuern | 109,24 | 130 | 100 | -109,24 | -130 |

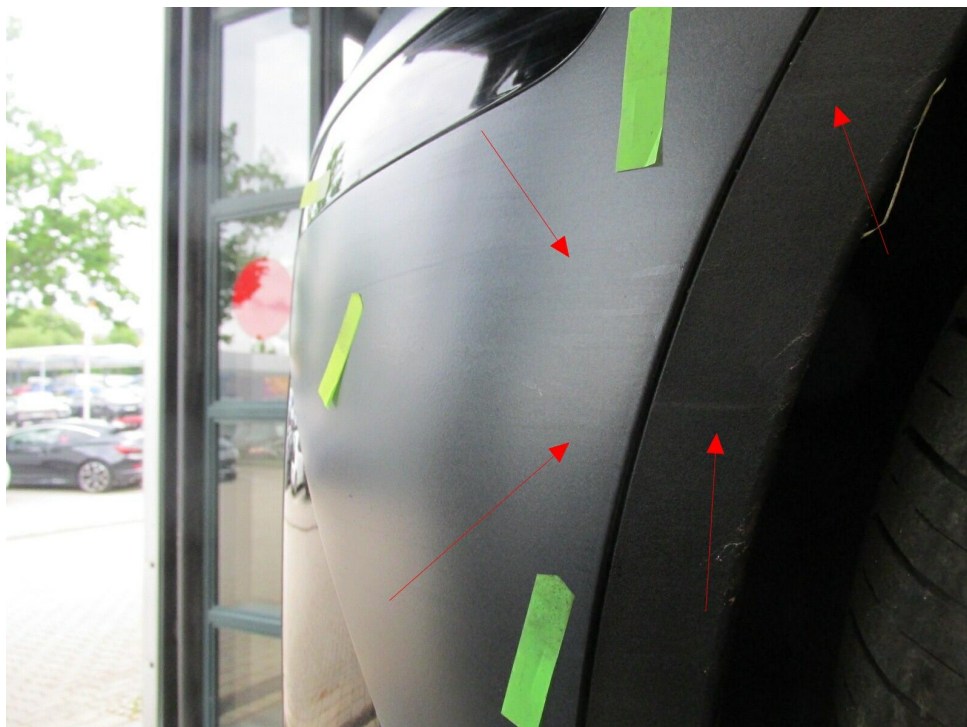
Bild 12 : leichte Streifspuren am Stoßfängerlack und an der Radlaufblende

| Bezeichnung des Schadens / Rep.-Weg | Rep.Kost | Anrechn. | | Minderwert in EUR | |
|---|---|---|---|---|---|
| 3. linke Radlaufblende/-leiste - erneuern, erneuern | 60,50 | 72 | 100 | -60,50 | -72 |

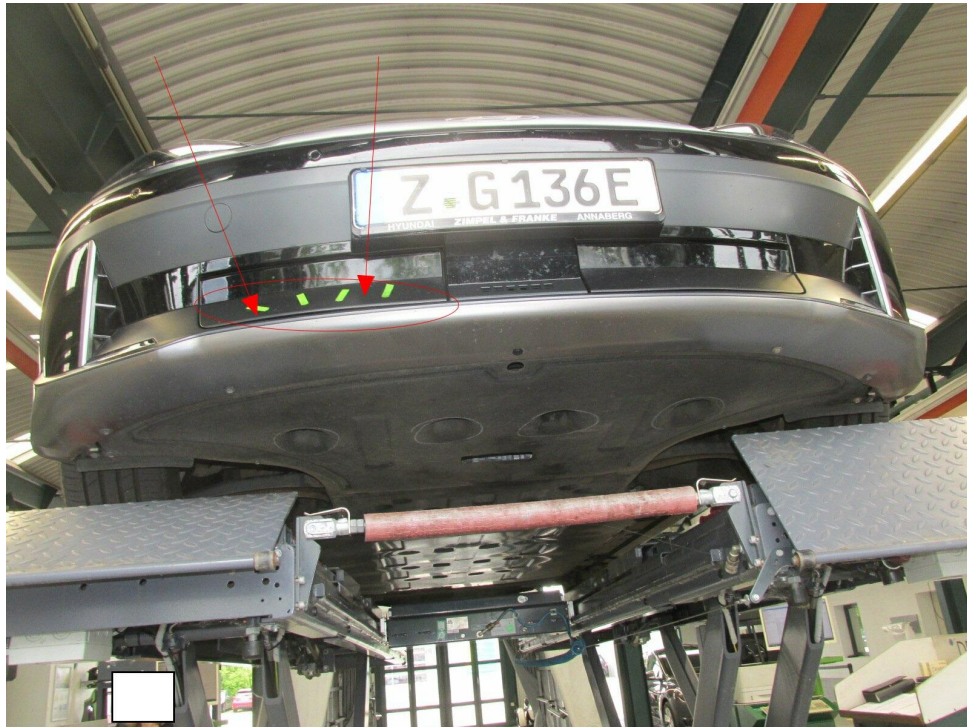
Bild 13 : Steinschläge & leichte Lackkratzer am vorderen Stoßfänger

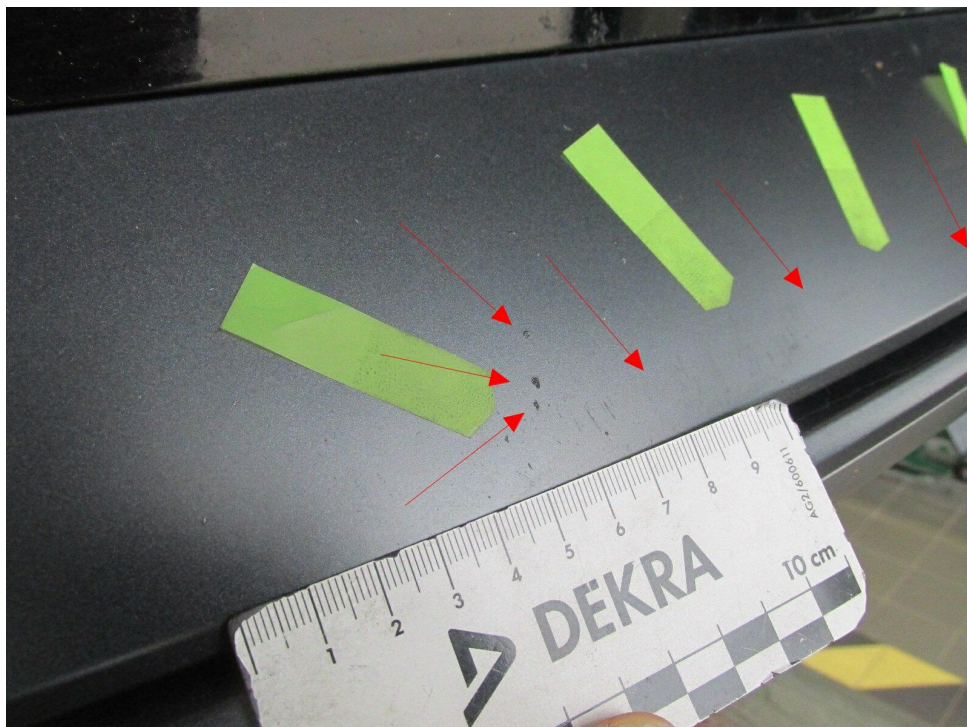
Bild 14 : vorderer Stoßfänger unten: mehrere Steinschläge; leichte, vertikale Lackkratzer (s. gelbe & rote Pfeile)

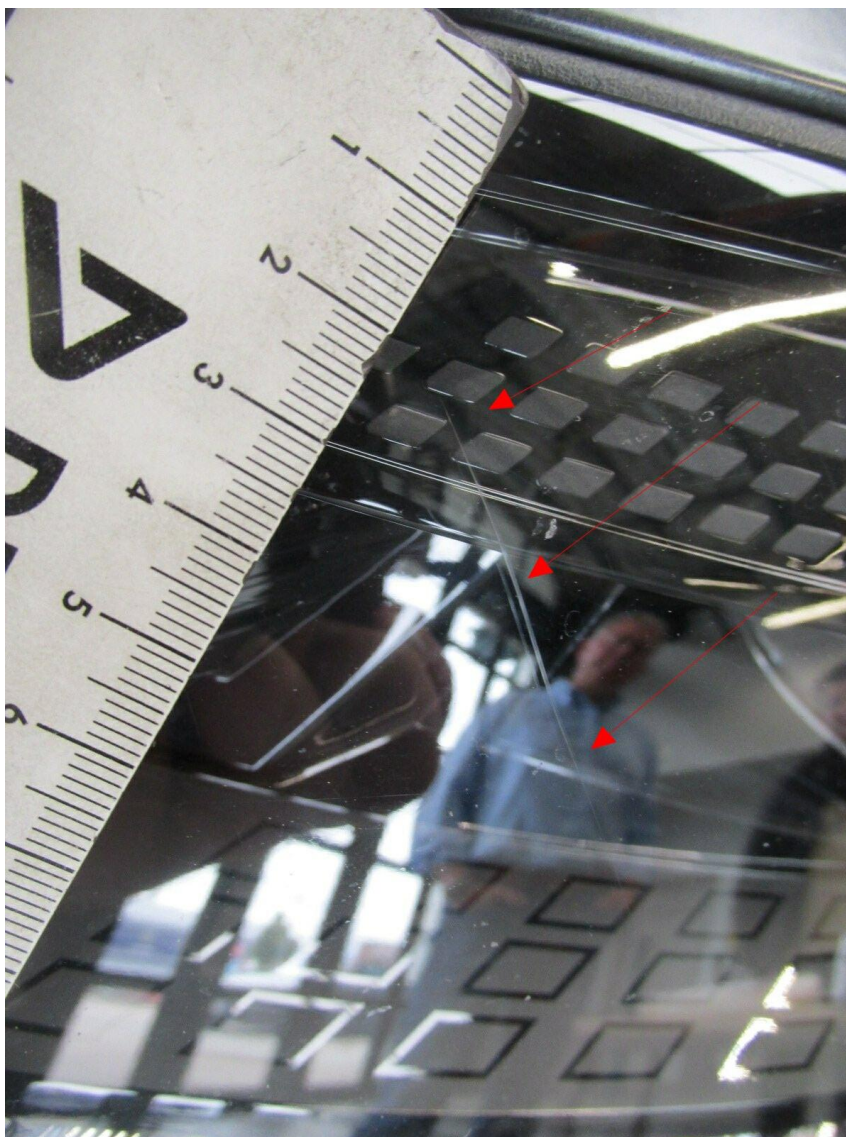
kleiner Kratzer Scheinwerfer links  
Oberflächenabplatzungen Frontscheibe

Bild 15 : leichter Kratzer am linken Scheinwerferglas (Gebrauchsspur)

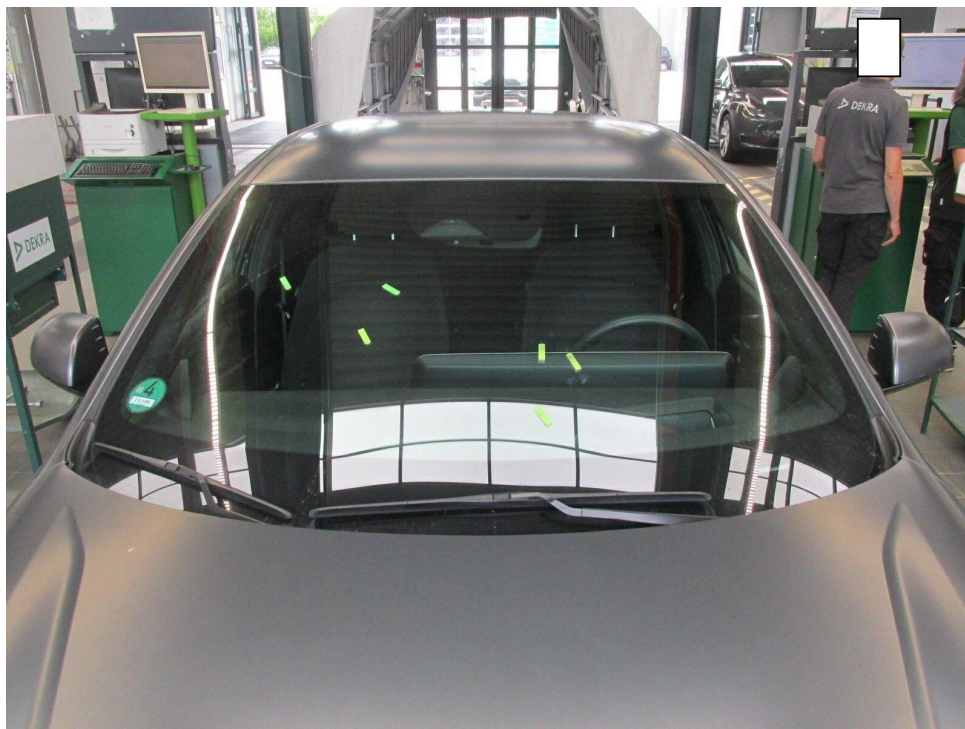
Bild 16 : Frontscheibe mit mehreren, kleinen, oberflächigen Abplatzungen (s. gelbe Pfeile); Gebrauchsspuren

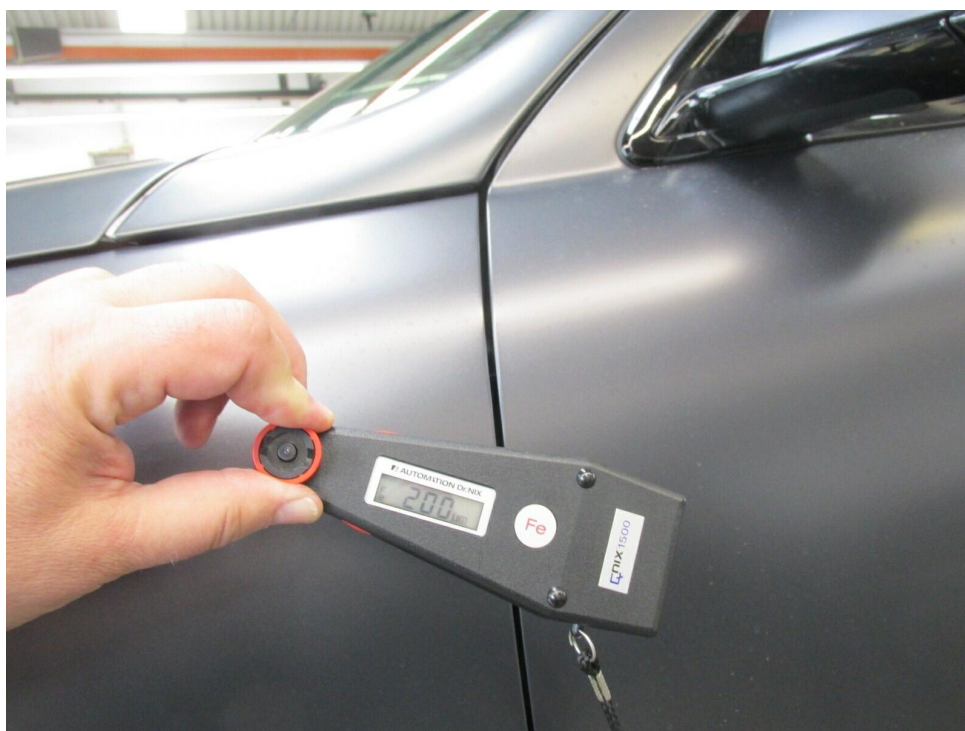
Es wurde eine optische Überprüfung auf Vorschäden und eine Lackschichtdickenmessung vorgenommen. Dabei wurden Nachlackierungen an folgenden Karosserieteilen festgestellt:

Gemäß Angaben von Herrn Ebert zum Begutachtungszeitpunkt sollen ursprünglich Lackschäden an beiden vorderen Türen vorgelegen haben, sodass unter Berücksichtigung einer fachgerechten Lackinstandsetzung (matter Lack) der Umfang vorgenannter Nachlackierungen des Fahrzeuges erforderlich war.

Ohne weitergehende Untersuchungen wurde nach dem Umfang der festgestellten Nachlackierungen und der Ausführungsqualität nach sachverständigem Ermessen *kein* merkantiler Minderwert angesetzt.

Bild 17 : Kotflügel vl nachlackiert

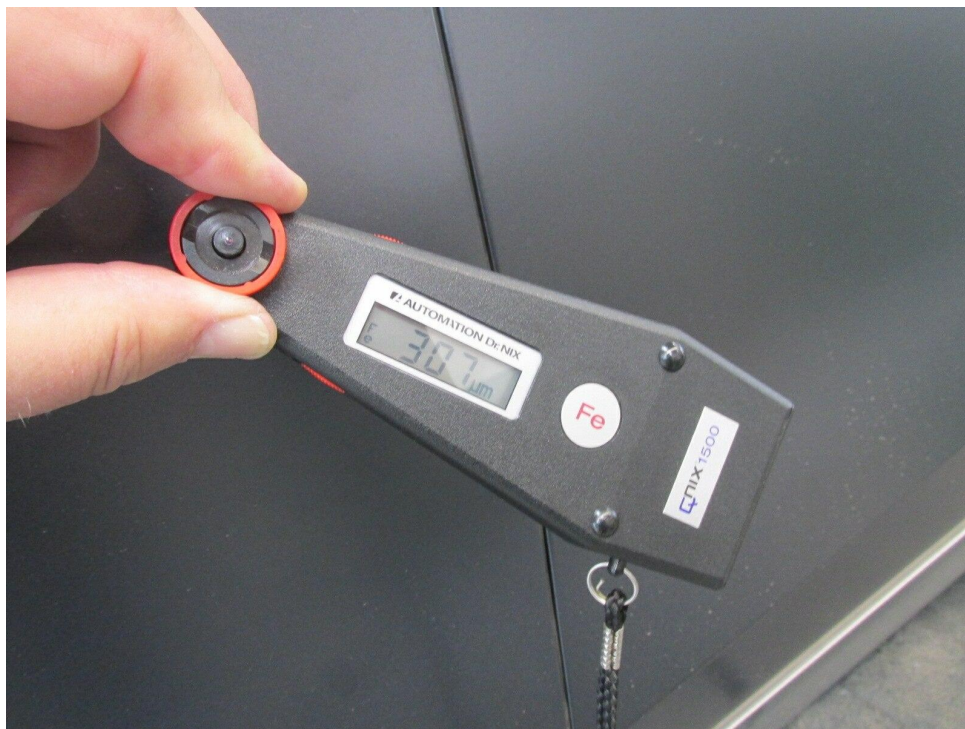
Bild 18 : Tür vl nachlackiert

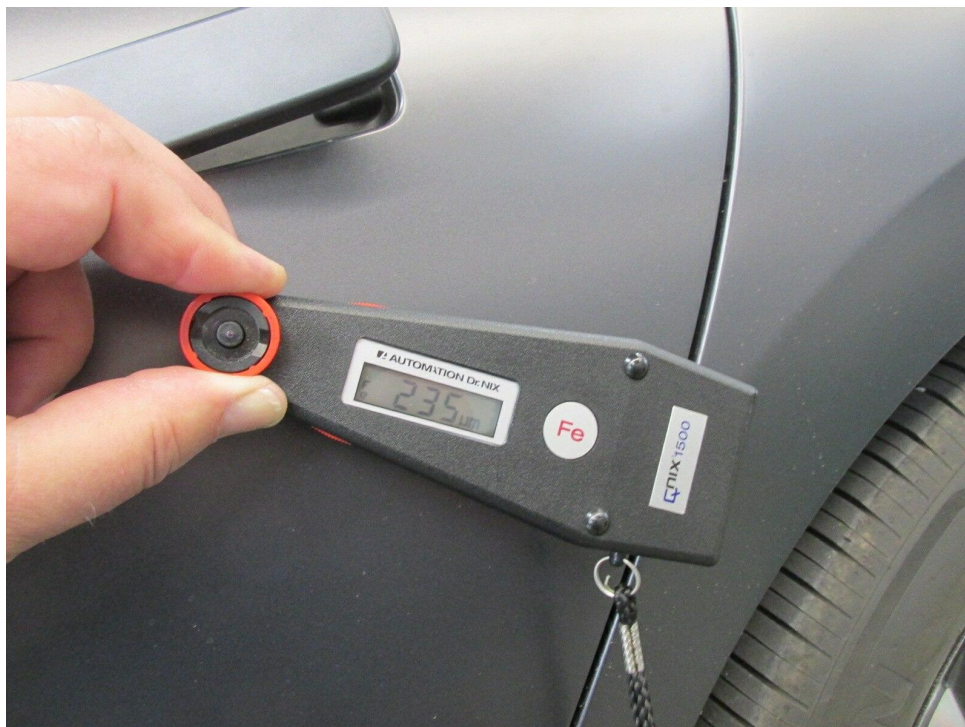
Bild 19 : Tür hl nachlackiert

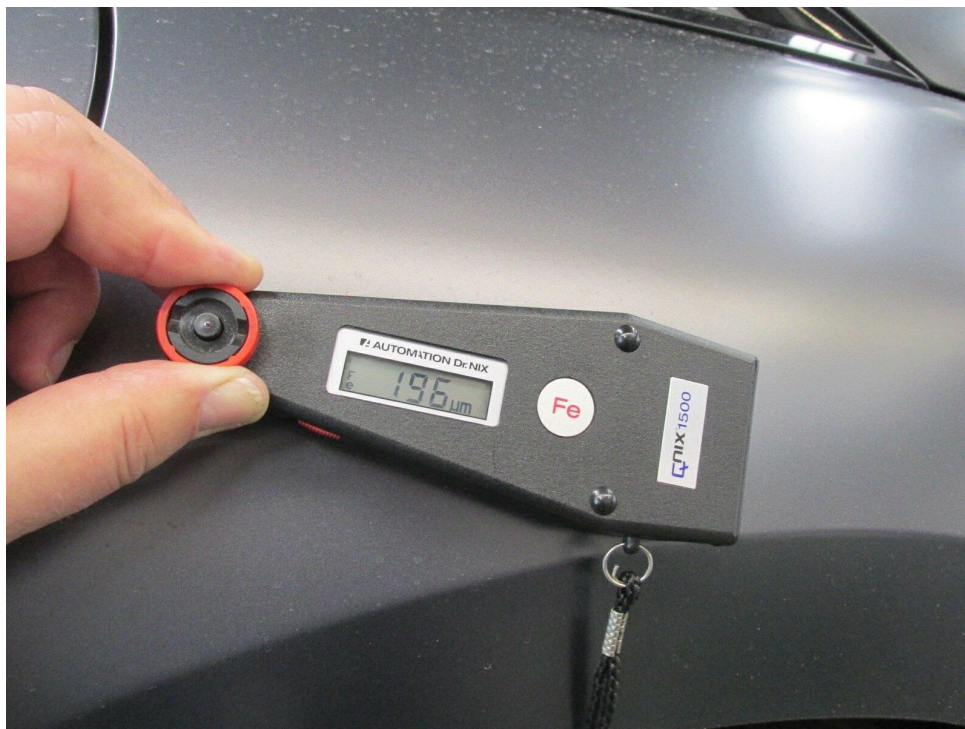
Bild 20 : linke Seitenwand nachlackiert

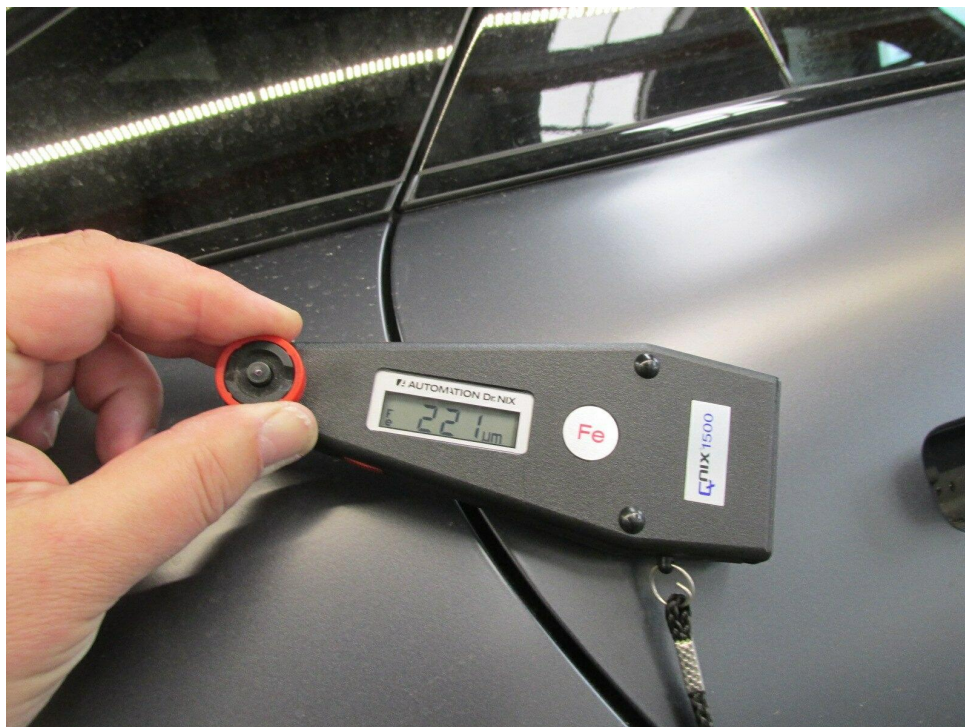
Bild 21 : rechte Seitenwand nachlackiert

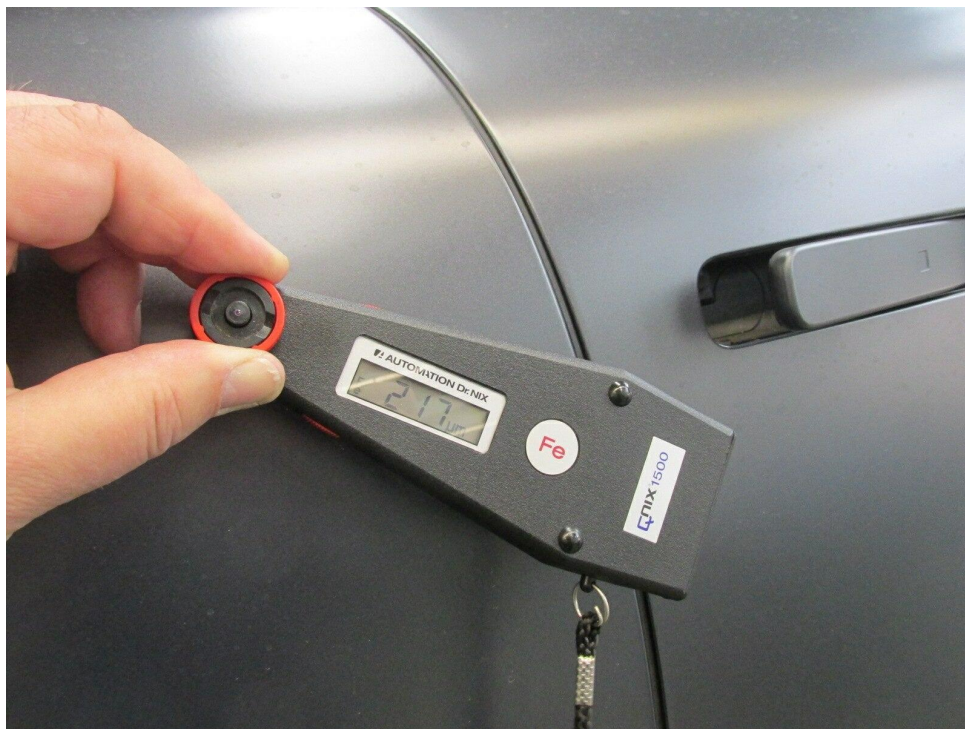
Bild 22 : Tür hr nachlackiert

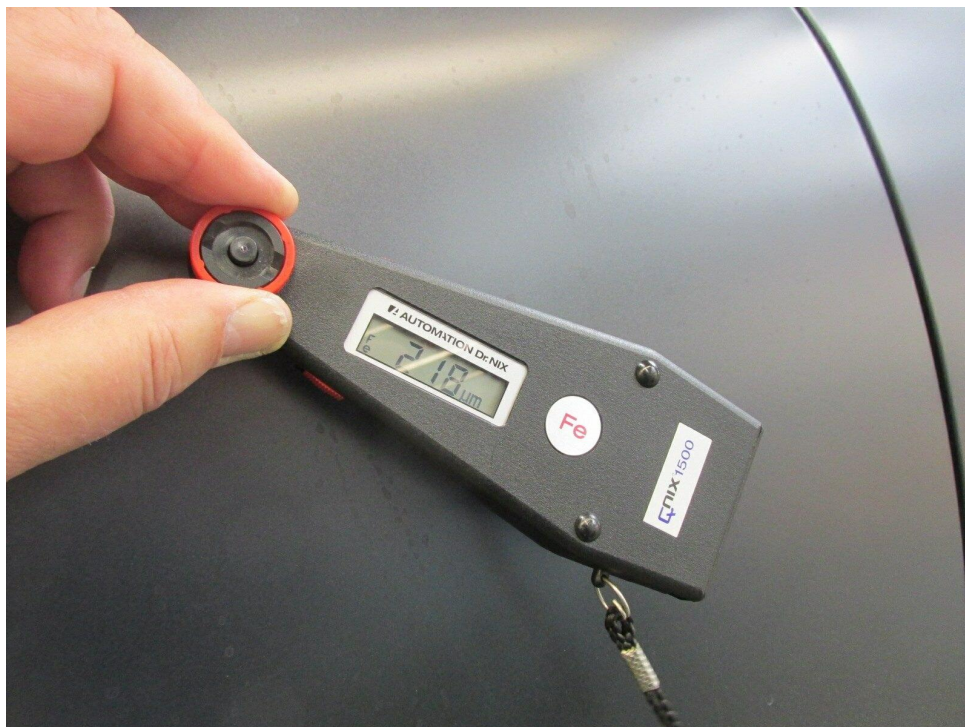
Bild 23 : Tür vr nachlackiert

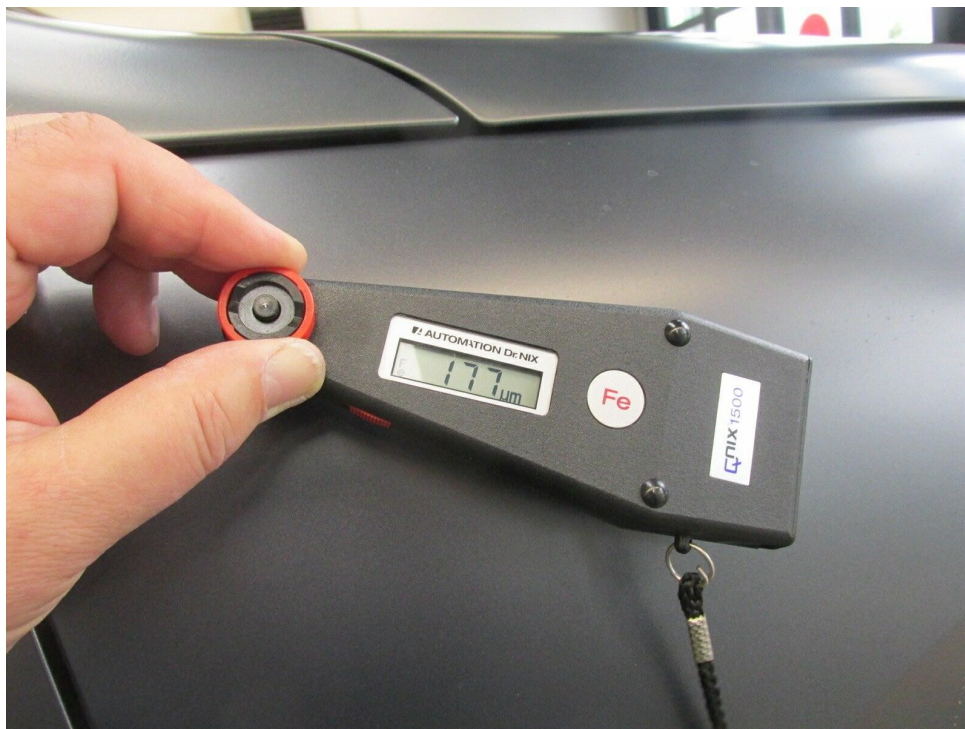
Bild 24 : rechter Kotflügel nachlackiert
