Zustandsbericht

Protokollnummer: 46008454
Auftrags-Nr / Referenz: 35001991
Besichtigungsdatum: 17.06.2026

Hersteller / Modell	Volvo EX30 Twin Motor Performance AWD Ultra		
Kennzeichen	K-CB 6722E	Fahrgestellnummer	YV12ZEK98RS016126
Erstzulassung	16.02.2024	Laufleistung (abgelesen)	33.722 km
HSN/TSN	9101 / BZP 00002	Kraftstoffart / Zylinder	Elektro / 0
Fahrzeugart	Geländewagen	Antriebsart	Allradantrieb
Schadstoffklasse	2017/1151;WLTP;reine Elektr...	Getriebe / Anzahl Gänge	Direktantrieb
Farbe	ONYX BLACK	Besichtigungszustand	bedingt: Licht/Nässe/Schmutz
Leistung / Hubraum	116 kW / 0 ccm	Nächste HU	02/2026
Wartungsheft / Nachweis	digitaler Nachweis / vollständig	Restlauf bis Service	593 Tag(e)
Letzte Wartung		Polsterart	Stoff
Vorschaden	Keine Feststellbar	Polsterfarbe	Blau-Schwarz
Nachlackierung	Keine Feststellbar	zul. Gesamtgewicht	2.335 kg
Dokumente	ZB I vorhanden (Kopie)	Anzahl Halter	unbekannt
Schlüssel soll/ist	2/2	Anzahl Sitze / Türen	5 / 5
Vertragsnummer	35001991	Re-Import	Nein

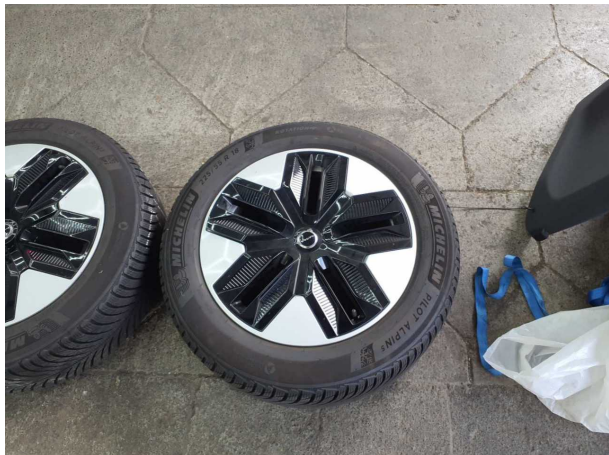
Nr.	Bauteilgruppe	Beschreibung
1	Sonstiges	Hauptuntersuchung - fällig - durchführen
2	2.Radsatz	2 Leichtmetallfelgen - Kratzer - Wertminderung

Beschädigung #2: 2.Radsatz: 2 Leichtmetallfelgen - Kratzer - Wertminderung

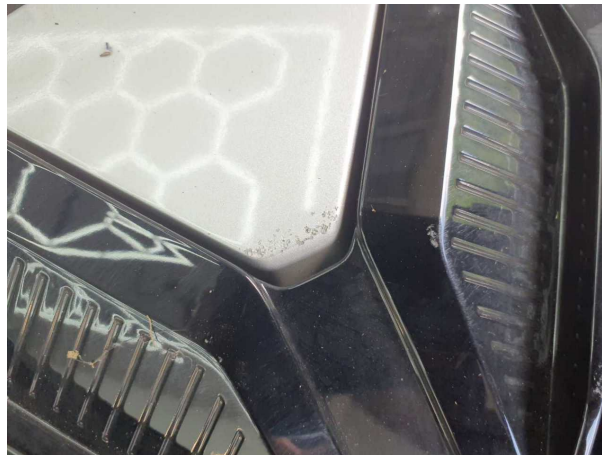
Beschädigung #2: 2.Radsatz: 2 Leichtmetallfelgen - Kratzer - Wertminderung

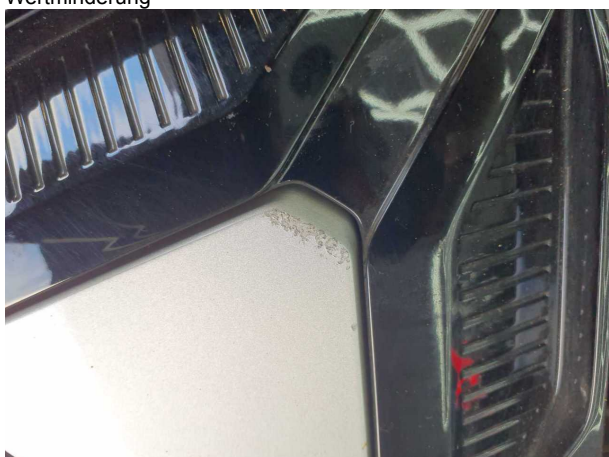
Beschädigung #2: 2.Radsatz: 2 Leichtmetallfelgen - Kratzer - Wertminderung

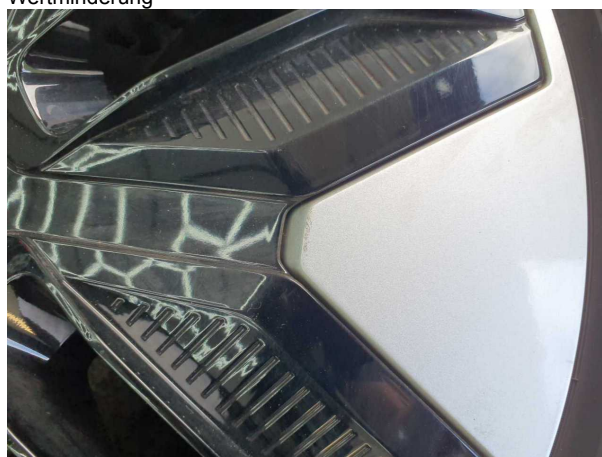
Beschädigung #2: 2.Radsatz: 2 Leichtmetallfelgen - Kratzer - Wertminderung

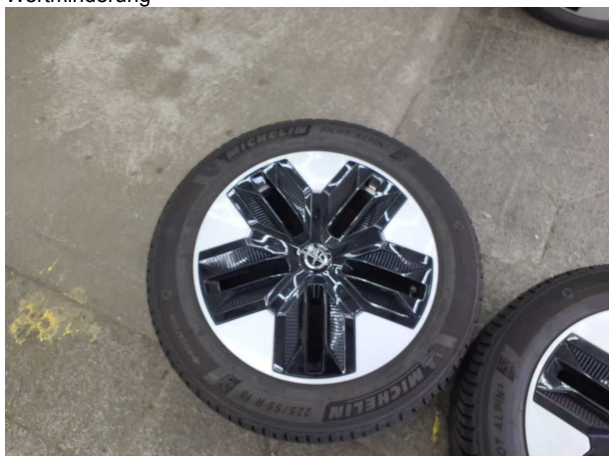
Beschädigung #2: 2.Radsatz: 2 Leichtmetallfelgen - Kratzer - Wertminderung

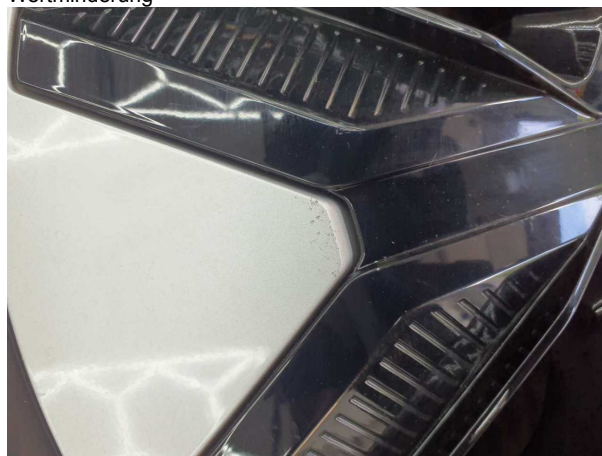
Beschädigung #2: 2.Radsatz: 2 Leichtmetallfelgen - Kratzer - Wertminderung

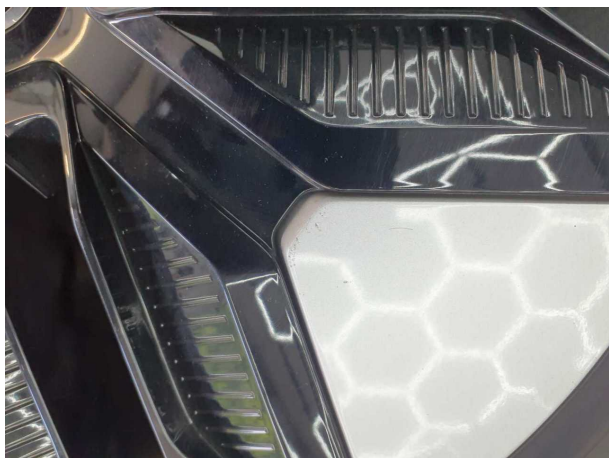
Beschädigung #2: 2.Radsatz: 2 Leichtmetallfelgen - Kratzer - Wertminderung

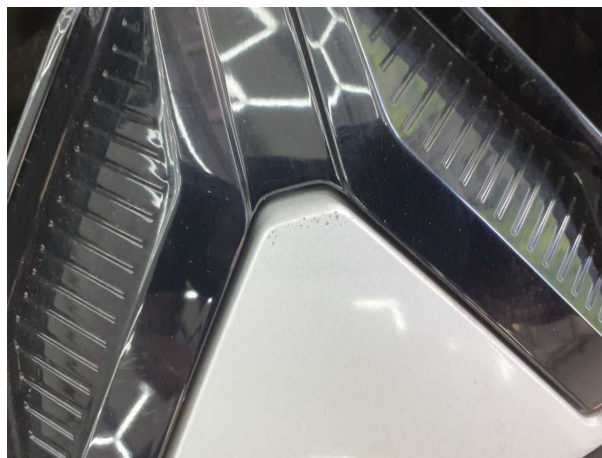
Beschädigung #2: 2.Radsatz: 2 Leichtmetallfelgen - Kratzer - Wertminderung
