## Zustandsbericht

| Berichtsnummer : | 0000000928451-DE926 | | |

#### Hyundai Tucson (NX)(12.2020->) N Line Plug-In Hybrid 4WD

| Fahrzeug-Ident.-Nr.: | TMAJB812DNJ145901 | Laufleistung abgelesen: | 90210 km |

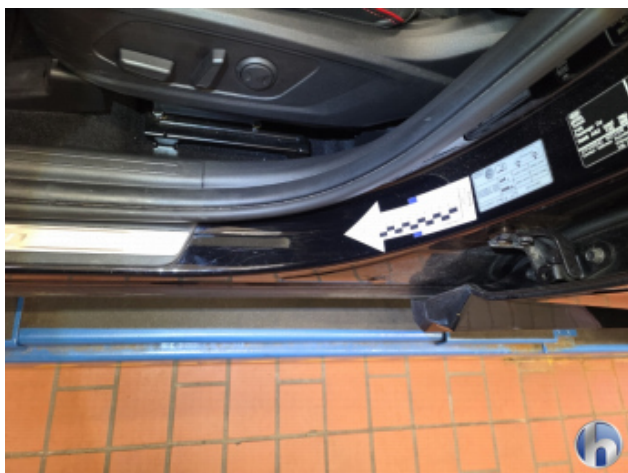
| | Bauteil | Schaden | Rep.-Art |
|---|---|---|---|
| 1. | Türeinstieg Vorne - Links | Kratzer | Smart Repair |

1. Türeinstieg Vorne - Links  
**Kratzer - Smart Repair**

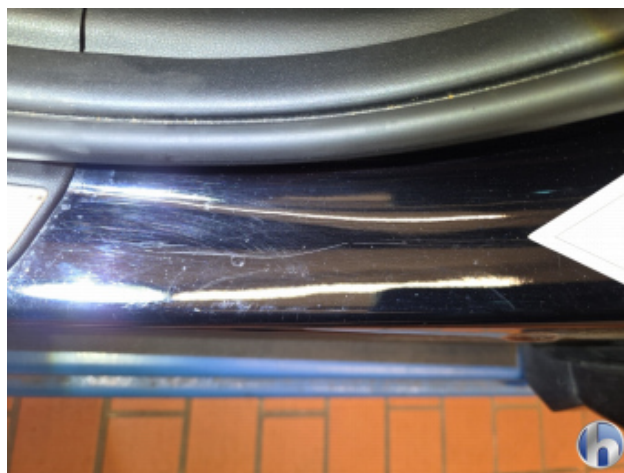
1. Türeinstieg Vorne - Links  
**Kratzer - Smart Repair**

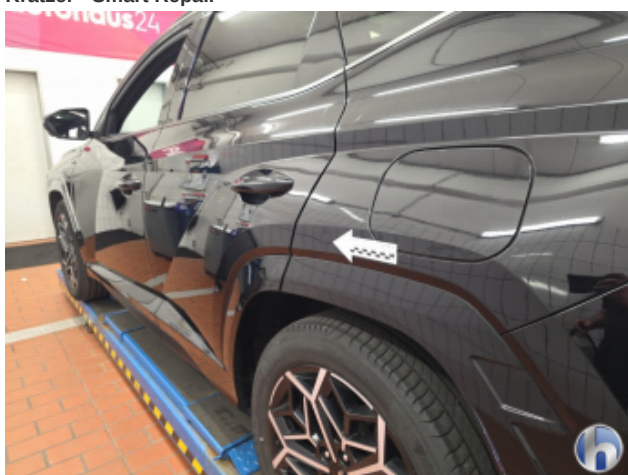
| | Bauteil | Schaden | Rep.-Art |
|---|---|---|---|
| 2. | Seitenwand - Hinten - Links | 1 Delle | Sanft Instandsetzen |

2. Seitenwand - Hinten - Links  
**1 Delle - Sanft Instandsetzen**

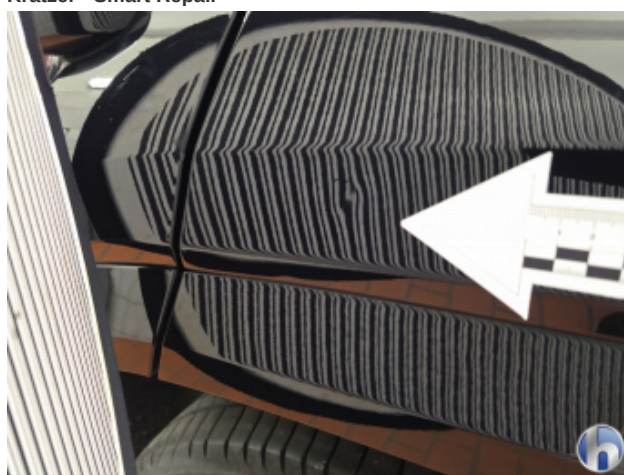
2. Seitenwand - Hinten - Links  
**1 Delle - Sanft Instandsetzen**

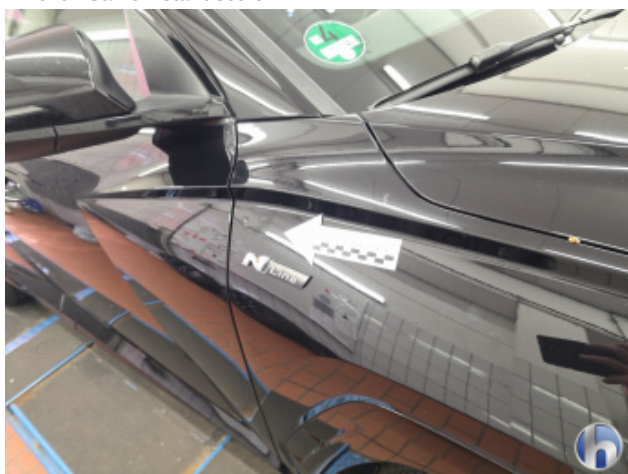
| | Bauteil | Schaden | Rep.-Art |
|---|---|---|---|
| 3. | Kotflügel Vorne - Rechts | 3 Dellen | Smart Repair |

3. Kotflügel Vorne - Rechts  
**3 Dellen - Smart Repair**

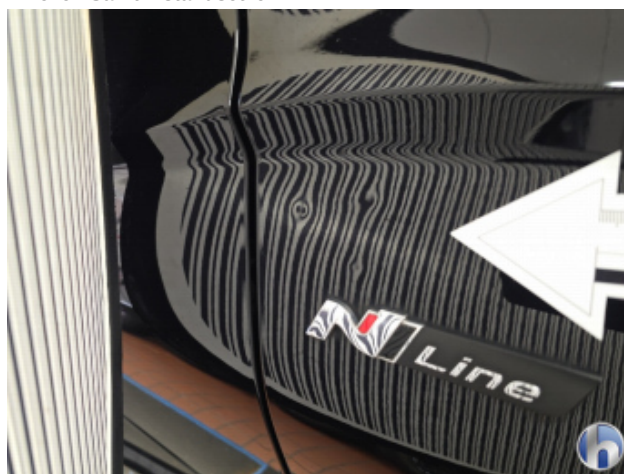
3. Kotflügel Vorne - Rechts  
**3 Dellen - Smart Repair**

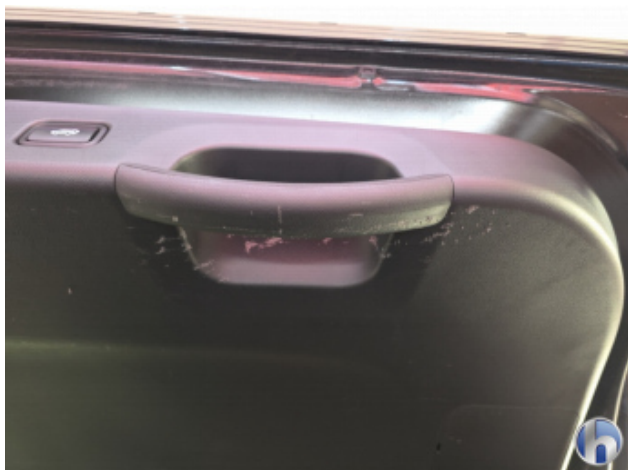
| | Bauteil | Schaden | Rep.-Art |
|---|---|---|---|
| 4. | Kofferraumverkleidung Links | Beschädigt | Erneuern |

4. Kofferraumverkleidung Links  
**Beschädigt - Erneuern**

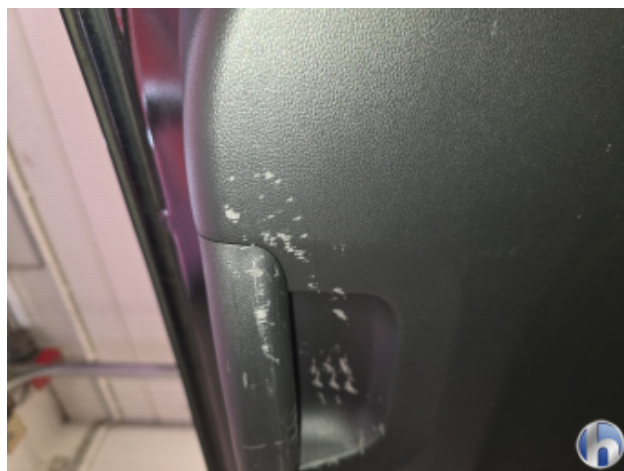
4. Kofferraumverkleidung Links  
**Beschädigt - Erneuern**

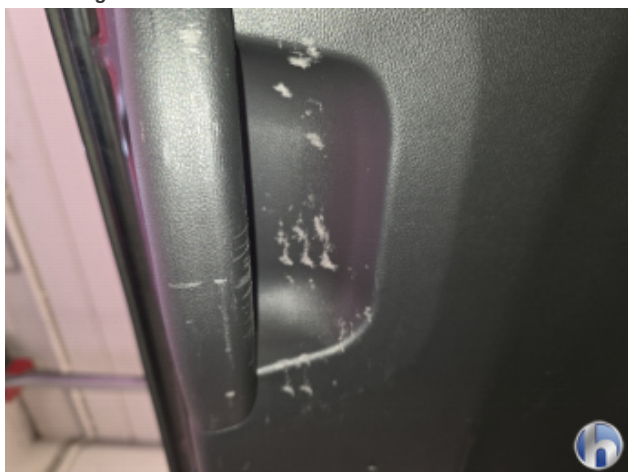
4. Kofferraumverkleidung Links  
**Beschädigt - Erneuern**

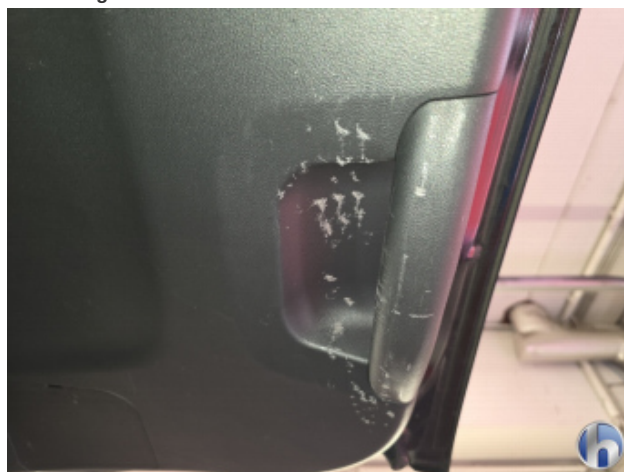
4. Kofferraumverkleidung Links  
**Beschädigt - Erneuern**

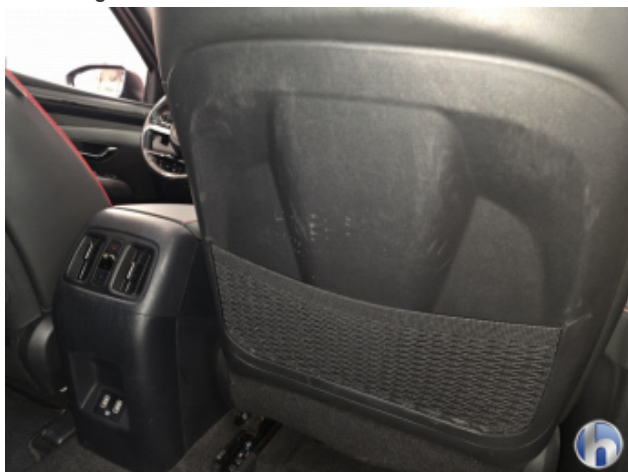
| | Bauteil | Schaden | Rep.-Art |
|---|---|---|---|
| 5. | Sitz - Vorne - Rechts: Lehne | Materialabrieb | Erneuern |

5. Sitz - Vorne - Rechts: Lehne  
**Materialabrieb - Erneuern**

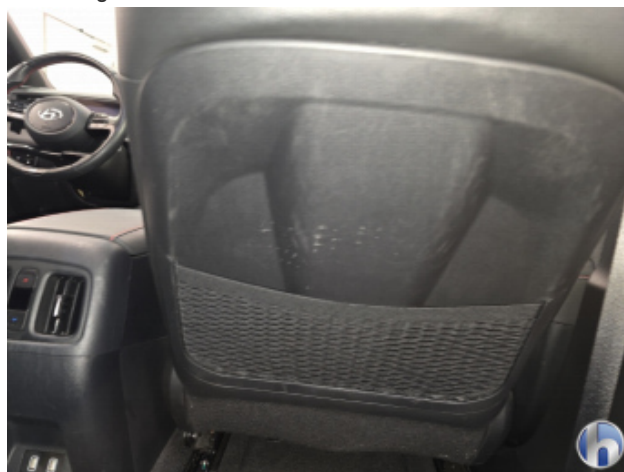
5. Sitz - Vorne - Rechts: Lehne  
**Materialabrieb - Erneuern**
