Auftrags-Nr: 1002342065
Besichtigt am: 12.03.2026 09:16
Berichts-Nr: 10224812
FIN: VSSZZZKL0SR056512

Zustandsbericht

- Protokoll der Fahrzeugbewertung -

Berichts-Nr: 10224812
vom: 14.03.2026

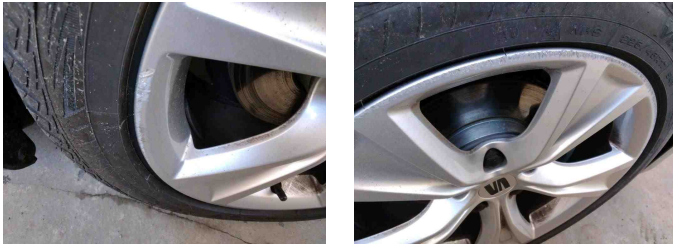
| Nr | Bauteil | Schadensbeschreibung | Reparaturempfehlung |
|---|---|---|---|
| 6 | Alufelge vorne rechts | Kratzer | Optische Wertminderung |

6 - Alufelge vorne rechts - Kratzer - Optische Wertminderung

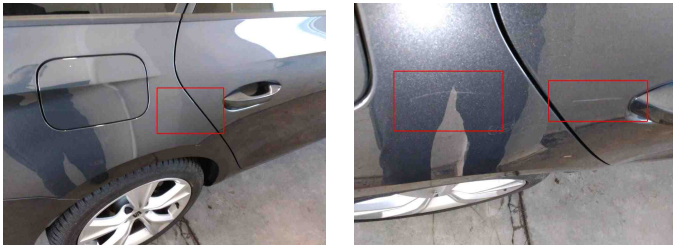
| Nr | Bauteil | Schadensbeschreibung | Reparaturempfehlung |
|---|---|---|---|
| 7 | Rechte Seite | Kratzer | Polieren |

7 - Rechte Seite - Kratzer - Polieren

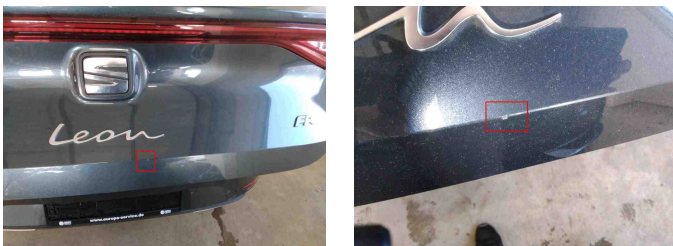
| Nr | Bauteil | Schadensbeschreibung | Reparaturempfehlung |
|---|---|---|---|
| 8 | Heckklappe | Kratzer | Auslegen + Polieren |

8 - Heckklappe - Kratzer - Auslegen + Polieren

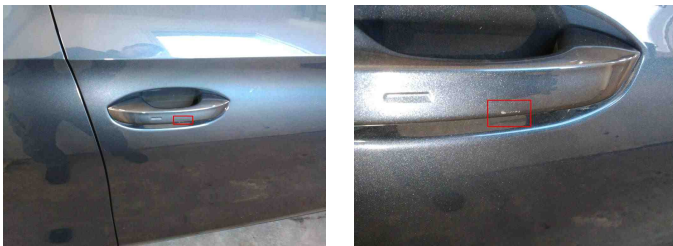
| Nr | Bauteil | Schadensbeschreibung | Reparaturempfehlung |
|---|---|---|---|
| 9 | Türgriff außen vorne rechts | Kratzer | Auslegen + Polieren |

9 - Türgriff außen vorne rechts - Kratzer - Auslegen + Polieren

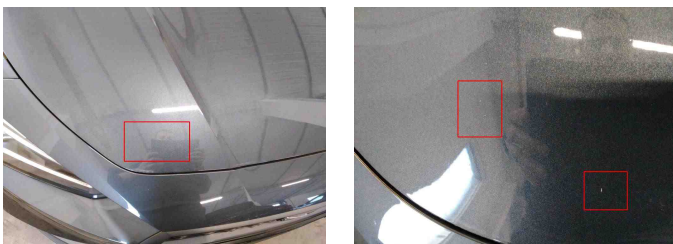
| Nr | Bauteil | Schadensbeschreibung | Reparaturempfehlung |
|---|---|---|---|
| 1 | Motorhaube | Steinschlag | Akzeptabel (Gebrauchsspur) |

1 - Motorhaube - Steinschlag - Akzeptabel (Gebrauchsspur)
