# Skoda

FABIA 1.0 TSI 70KW (95CV) MANUAL 5 VEL.

VIN (NUMERO DE BASTIDOR): TMBEP6PJ9S4058820

## Daños y valoraciones

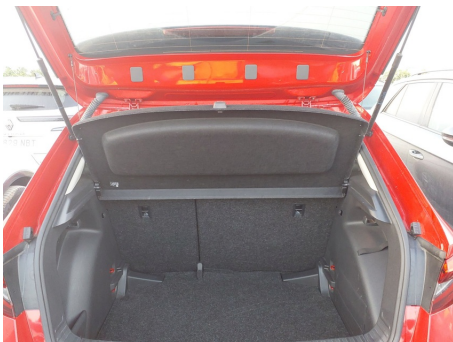
- ☐ Cable de carga lenta (Type 2, Mode 2)
- ☒ Cubierta de carga
- ☐ Libro de mantenimiento
- ☐ Cable de carga rápida (Type 2, Mode 3)
- ☒ Kit de reparación de neumáticos compresor
- ☒ Manual de instrucciones
- ☐ chaleco reflectante
- ☒ Kit de reparación de neumáticos de recarga
- ☐ Neumático de rueda de repuesto

Elementos faltantes / Cubierta de carga

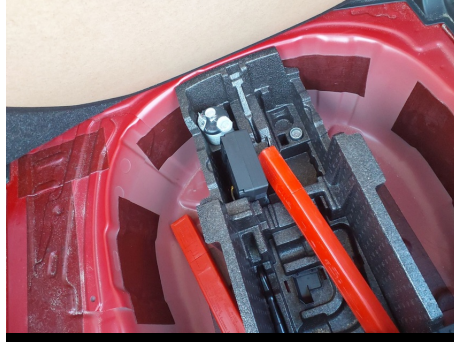
Elementos faltantes / Kit de reparación de neumáticos compresor

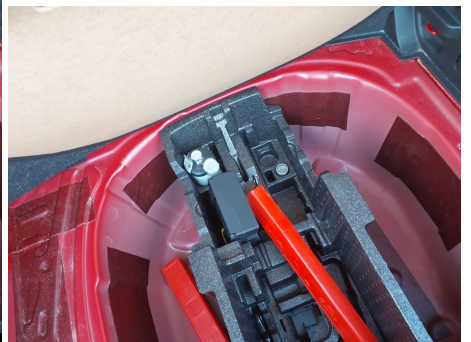
Elementos faltantes / Kit de reparación de neumáticos de recarga

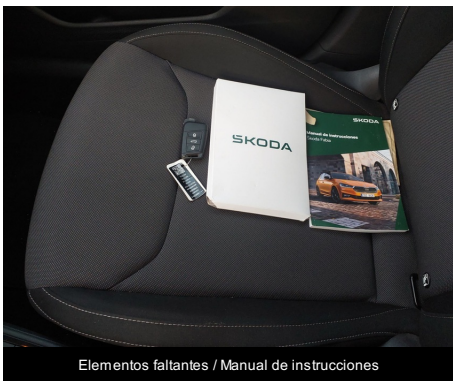
Elementos faltantes / Manual de instrucciones

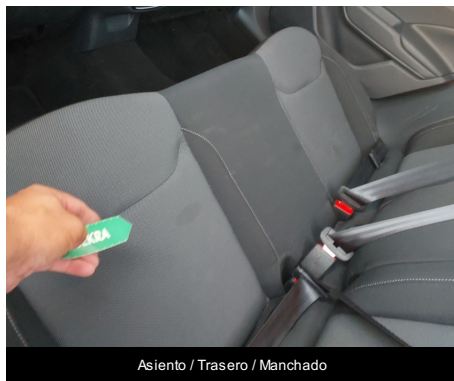
| # | Elemento | Defecto | Operación | Coste neto |
|---|---|---|---|---|
| 001 | Asiento / Trasero | Manchado | Limpieza | 9,50 EUR |

Asiento / Trasero / Manchado

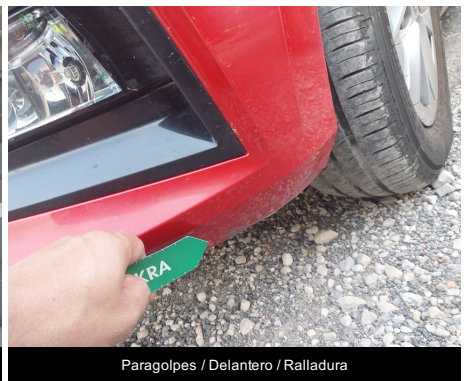
| # | Elemento | Defecto | Operación | Coste neto |
|---|---|---|---|---|
| 002 | Paragolpes / Delantero | Ralladura | Pintar | 43,20 EUR |

Paragolpes / Delantero / Ralladura

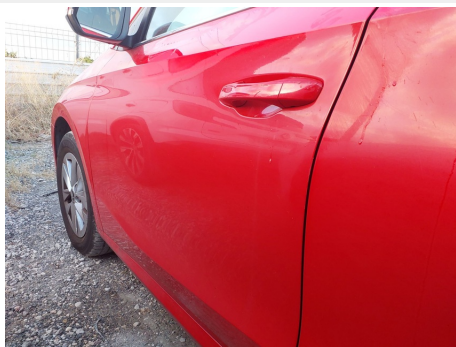
| 003 | Puerta / Delantero Izquierdo | | Ralladura | Aceptable | - |

Puerta / Delantero Izquierdo / Ralladura

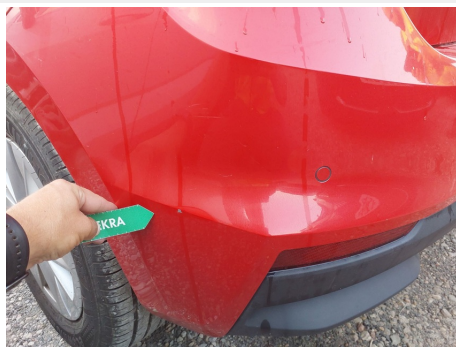
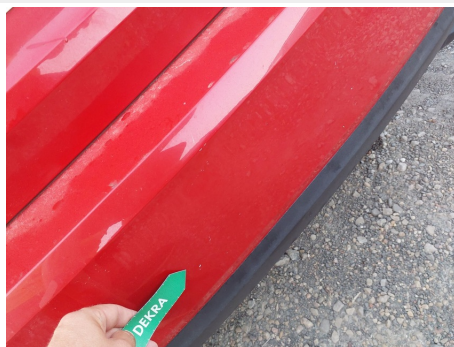
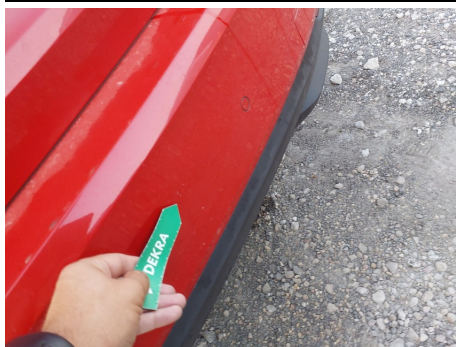
| | Coste de carrocería | Coste de pintura | Coste de material | - | |
| | - | - | - | | |
| 004 | Paragolpes / Trasero | | Ralladura | Pintar | 62,40 EUR |

Paragolpes / Trasero / Ralladura

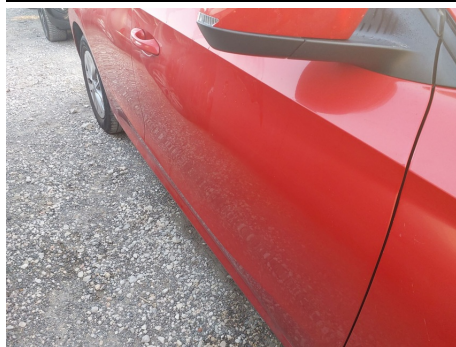
| | Coste de carrocería | Coste de pintura | Coste de material | - | |
| | - | - | - | | |
| 005 | Puerta / Delantero Derecho | | Abolladura | Aceptable | - |

Puerta / Delantero Derecho / Abolladura

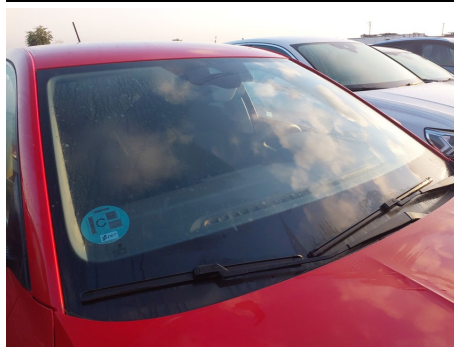
| | Coste de carrocería | Coste de pintura | Coste de material | - | |
| | - | - | - | | |
| 006 | Parabrisas / - | | Rayado | Aceptable | - |

Parabrisas / - / Rayado
