Fahrzeug: **HYUNDAI i30 1.0 T-GDI Hybrid Select Kombi 5-türig 998 ccm 120 PS / 88 KW bleifrei 6-Gang Manuell**

Zustandsbericht

Kunde :	Allane SE HCBE	Amtl. Kennzeichen :	WAK-GS 543
Berichtsnummer :	000000922072-DE968		
Referenznummer:	31162178

Hyundai i30 cw (PD)(01.2017->) Select Mild-Hybrid

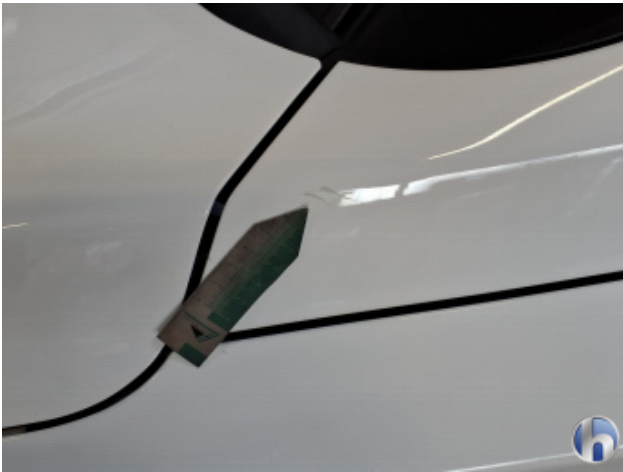
1. Kotflügel Vorne - Links
Oberflächenkratzer - Aufbereiten / Polieren

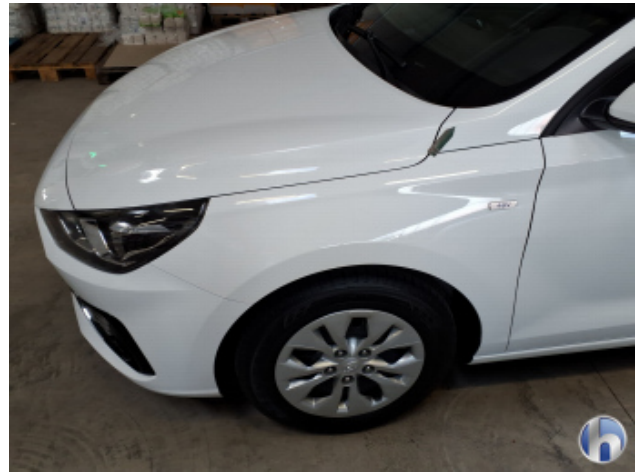
1. Kotflügel Vorne - Links
Oberflächenkratzer - Aufbereiten / Polieren

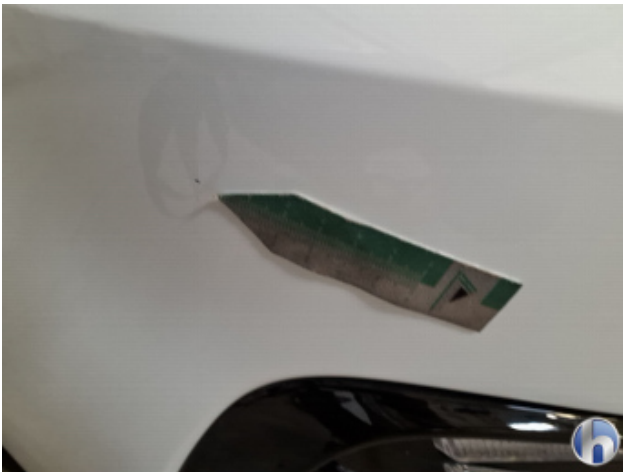
2. Stoßfänger Vorne
Gebrauchsspuren - Ohne Reparatur

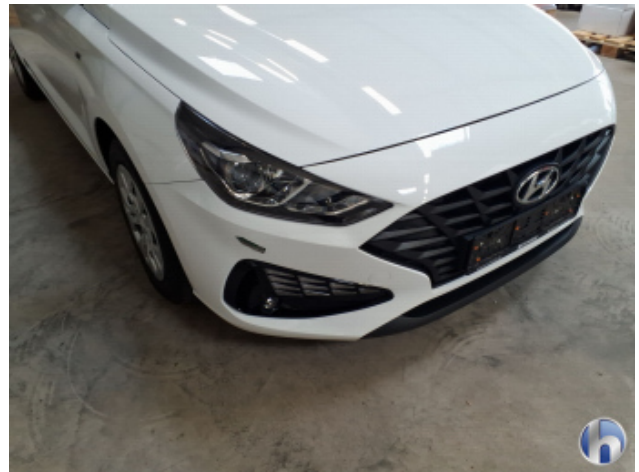
2. Stoßfänger Vorne
Gebrauchsspuren - Ohne Reparatur

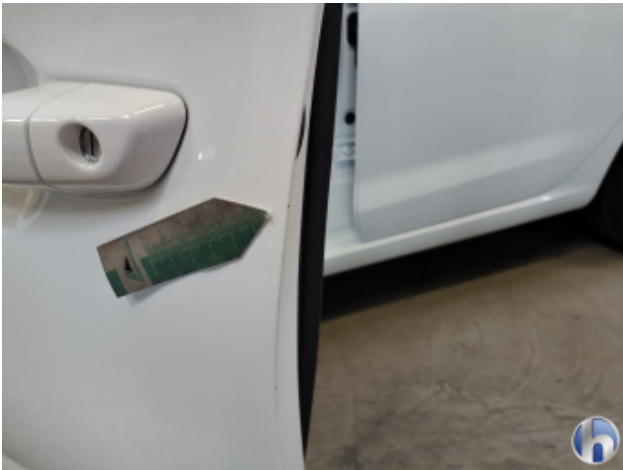
3. Tür Vorne - Links
Kratzer - Smart Repair

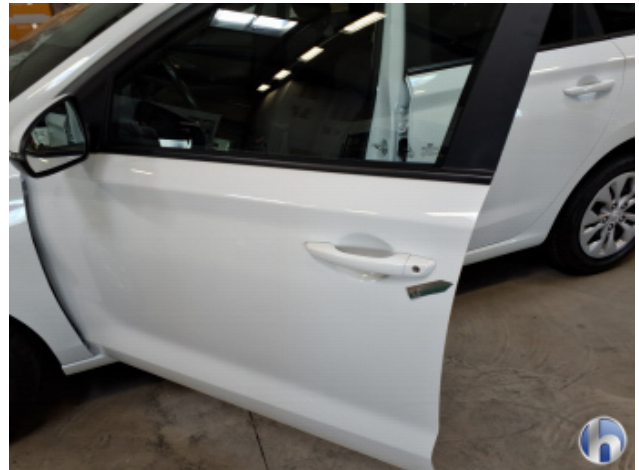
3. Tür Vorne - Links
Kratzer - Smart Repair

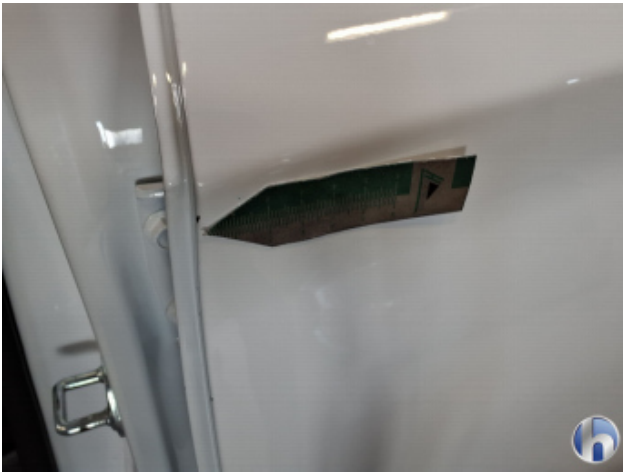
4. Tür Hinten - Links
Kratzer - Smart Repair

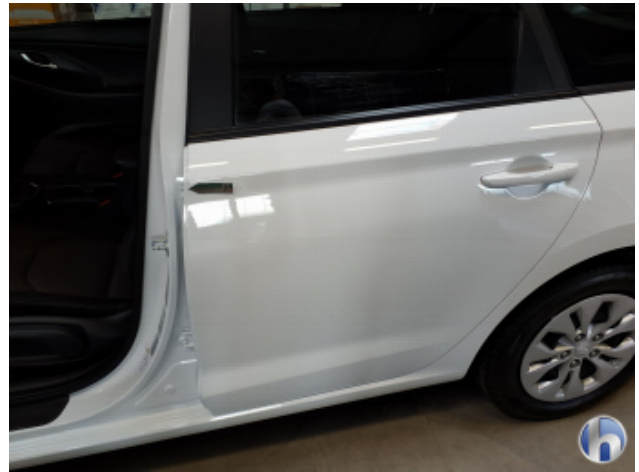
4. Tür Hinten - Links
Kratzer - Smart Repair

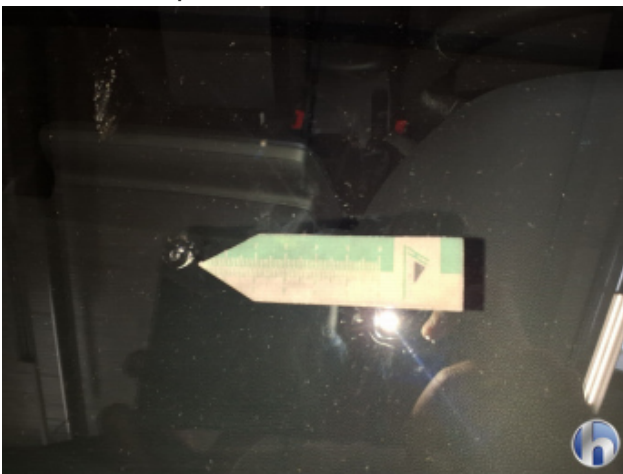
5. Windschutzscheibe
Steinschlag - Erneuern

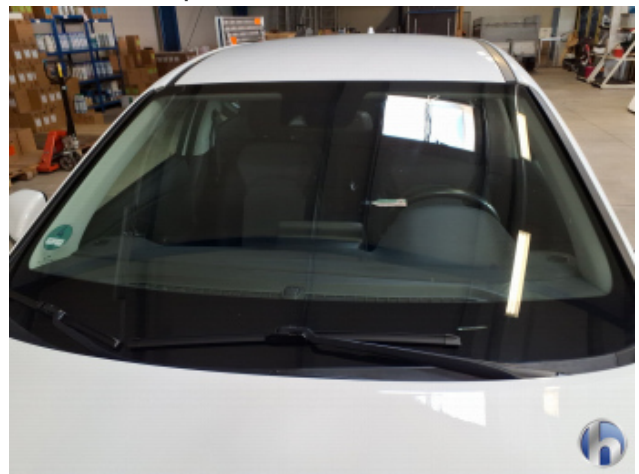
5. Windschutzscheibe
Steinschlag - Erneuern

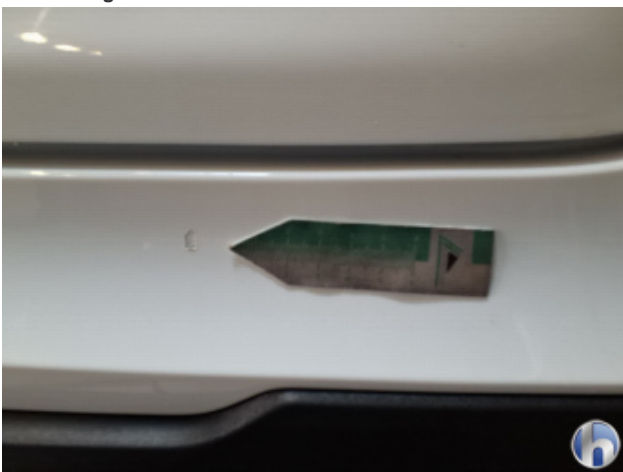
6. Stoßfänger Hinten
Kratzer - Smart Repair

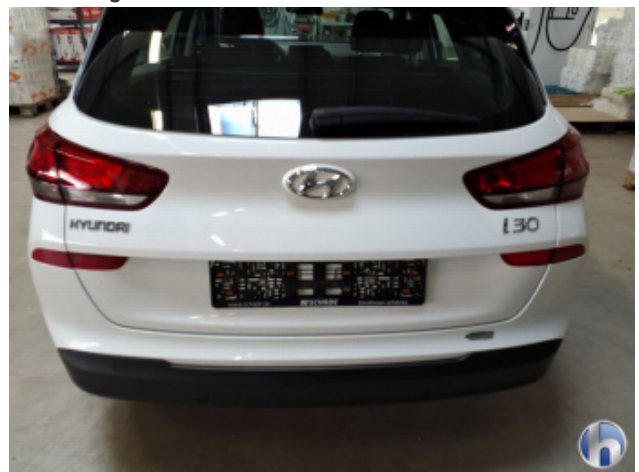
6. Stoßfänger Hinten
Kratzer - Smart Repair

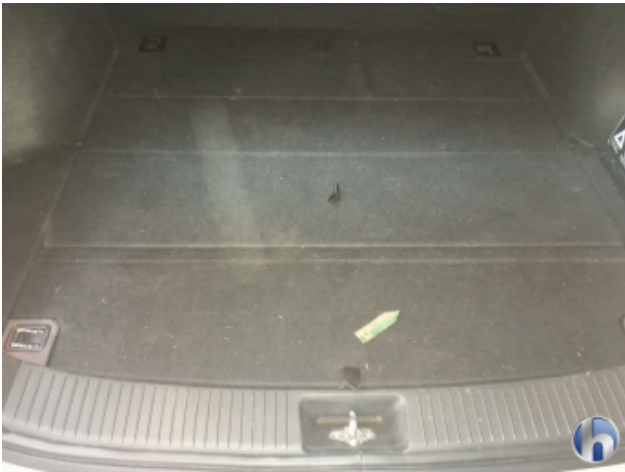
7. Innenraum
Verschmutzt (leicht) - Reinigen

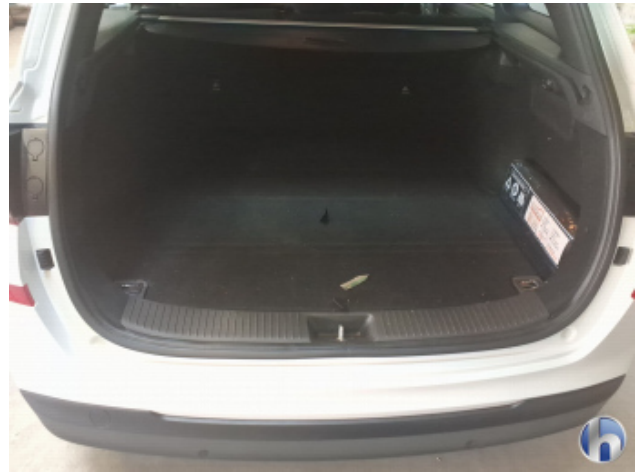
7. Innenraum
Verschmutzt (leicht) - Reinigen
