Mobility Concept GmbH  
Grünwalder Weg 34  
82041 Oberhaching

## Zustandsbericht / Minderwertgutachten

**Kennzeichen**

**AB TD528E**

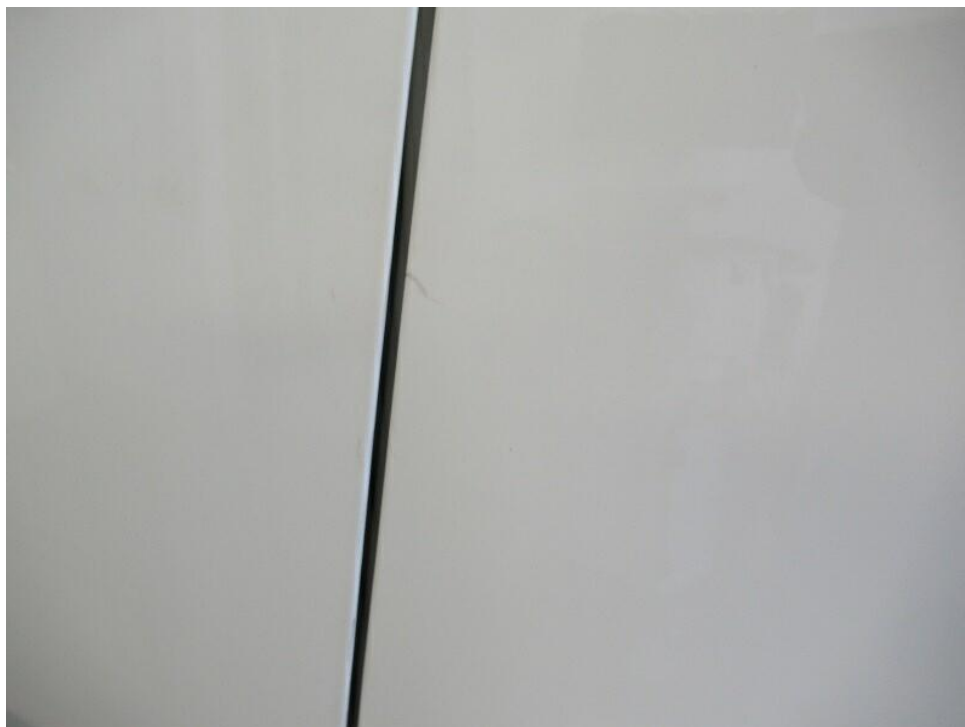
Bild 18 : Tür hinten links Lackierung, zerkratzt, Gebrauchsspur

Handschuhfachdeckel, zerkratzt,  
Gebrauchsspur (Bild 19)  
Tür hinten links Lackierung, zerkratzt,  
Gebrauchsspur (Bild 18)

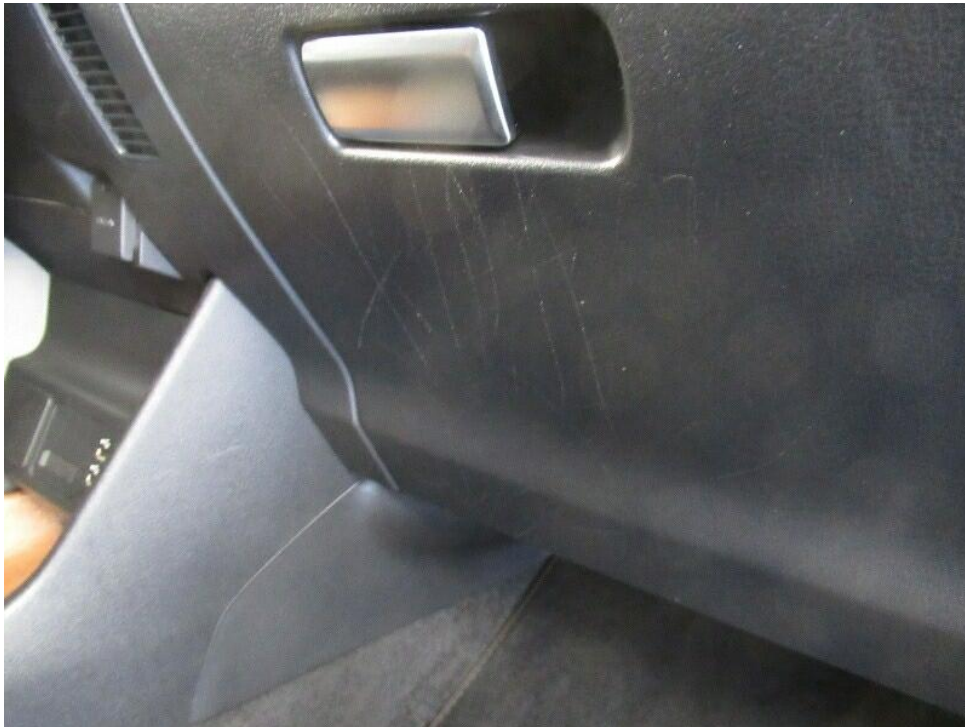
Bild 19 : Handschuhfachdeckel, zerkratzt, Gebrauchsspur
