**Fahrzeug:** **MERCEDES V-Klasse V 220 d Aut. RISE kompakt Van4-türig 1950 ccm 163 PS / 120 KW Diesel Automatik**

## Zustandsbericht

Besichtigungsdatum: 06.08.2026  
**Protokollnummer: 46932264**  
Anlieferungsdatum: 06.08.2026

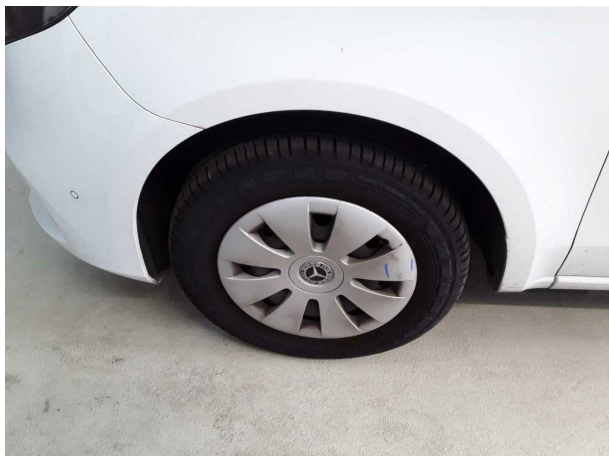
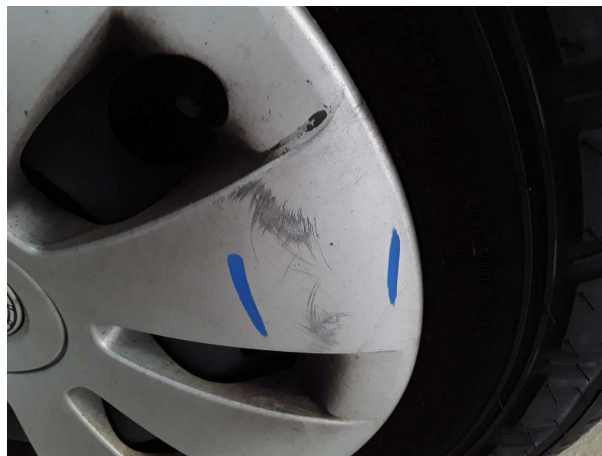
| Nr. | Bauteilgruppe | Beschreibung |
|---|---|---|
| 2 | Rad/Reifen | Radblende vorn links - verkratzt / verschürft - erneuern |

**Beschädigung #2:** Rad/Reifen: Radblende vorn links - verkratzt / verschürft - erneuern

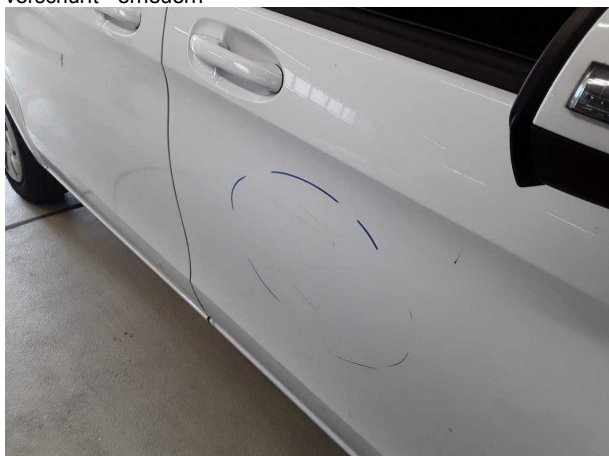
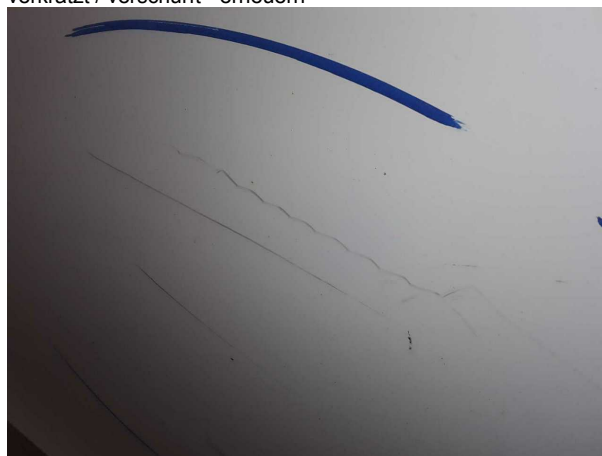
| Nr. | Bauteilgruppe | Beschreibung |
|---|---|---|
| 3 | Tür vorn rechts | Tür - verkratzt / verschürft - auslegen / polieren |

**Beschädigung #3:** Tür vorn rechts: Tür - verkratzt / verschürft - auslegen / polieren

**Beschädigung #3:** Tür vorn rechts: Tür - verkratzt / verschürft... auslegen / polieren

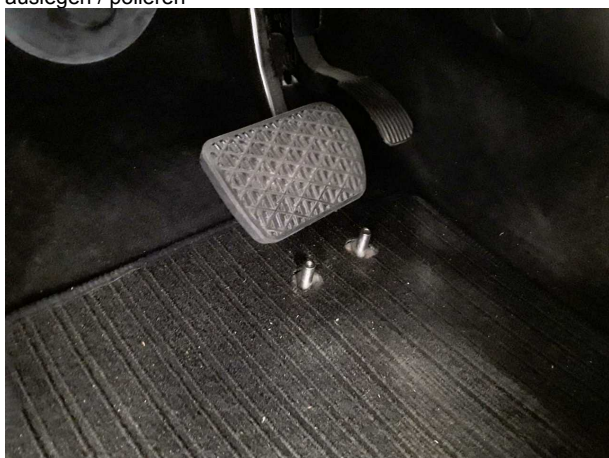
| Nr. | Bauteilgruppe | Beschreibung |
|---|---|---|
| 4 | Verkleidungen/Abdeckungen | Fußmatten - Löcher - erneuern |

**Beschädigung #4:** Verkleidungen/Abdeckungen: Fußmatten - Löcher - erneuern

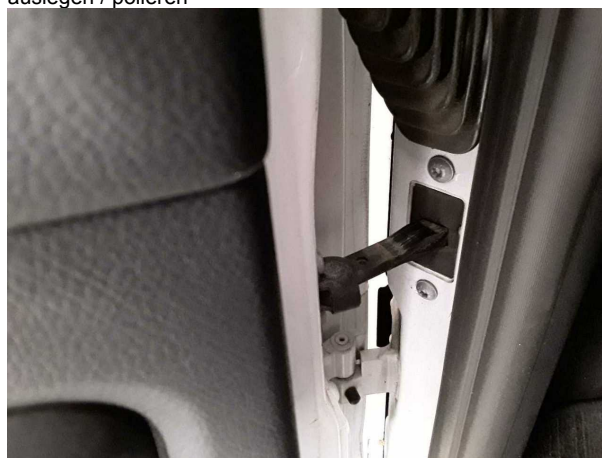
| Nr. | Bauteilgruppe | Beschreibung |
|---|---|---|
| 6 | Tür vorn links | Fangband / Feststeller - Geräusch - erneuern |

**Beschädigung #6:** Tür vorn links: Fangband / Feststeller - Geräusch - erneuern

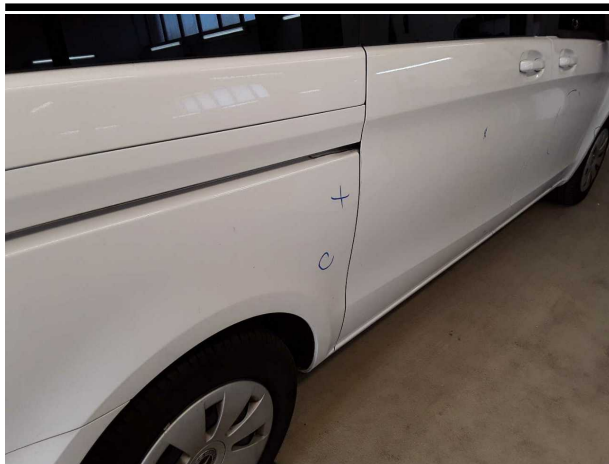
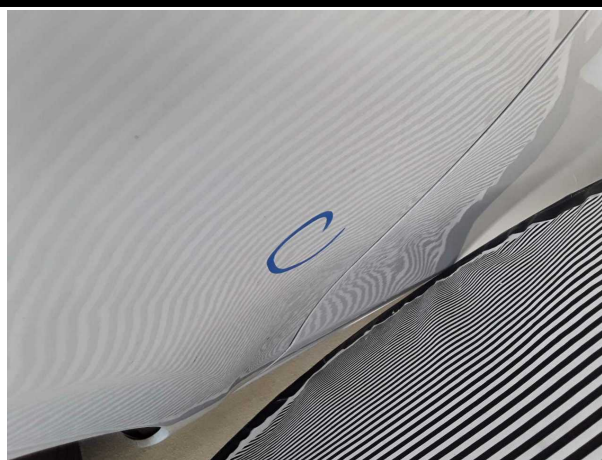
| Nr. | Bauteilgruppe | Beschreibung |
|---|---|---|
| 7 | Seitenwand rechts | Seitenwand - Delle(n) - sanft instandsetzen |

**Beschädigung #7:** Seitenwand rechts: Seitenwand - Delle(n) - sanft instandsetzen

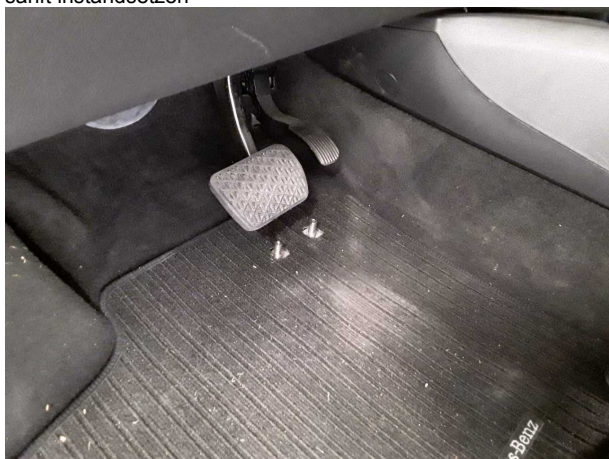
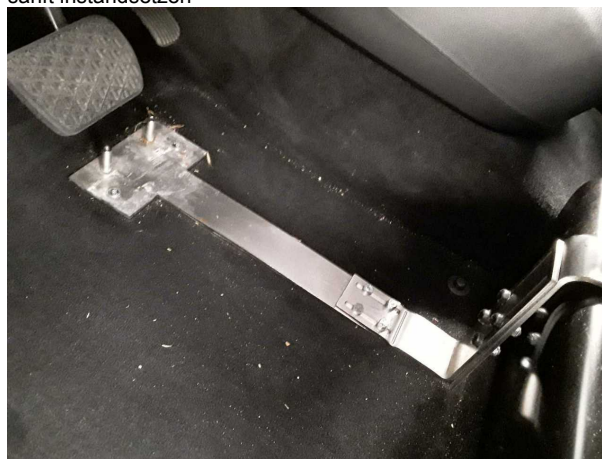
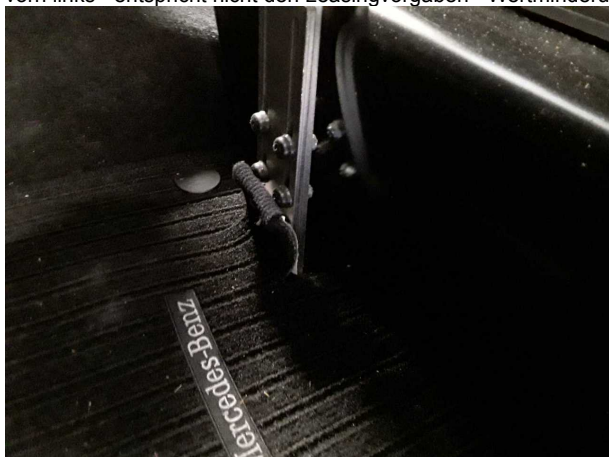
| Nr. | Bauteilgruppe | Beschreibung |
|---|---|---|
| 8 | Verkleidungen/Abdeckungen | Teppichboden vorn links - entspricht nicht den Leasingvorgaben - Wertminderung |

**Beschädigung #8:** Verkleidungen/Abdeckungen: Teppichboden vorn links - entspricht nicht den Leasingvorgaben - Wertminderung

**Beschädigung #8:** Verkleidungen/Abdeckungen: Teppichboden vorn links - entspricht nicht den Leasingvorgab...

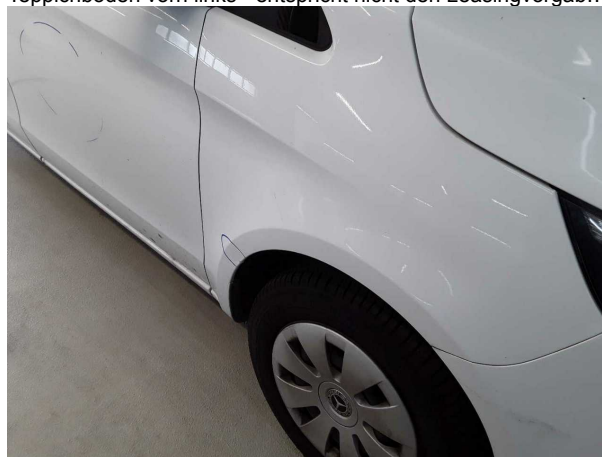
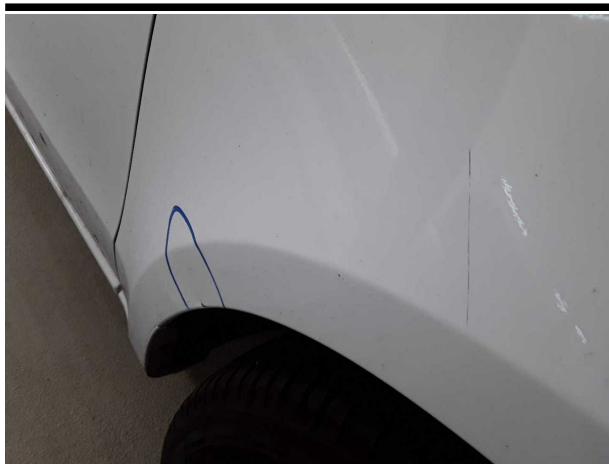
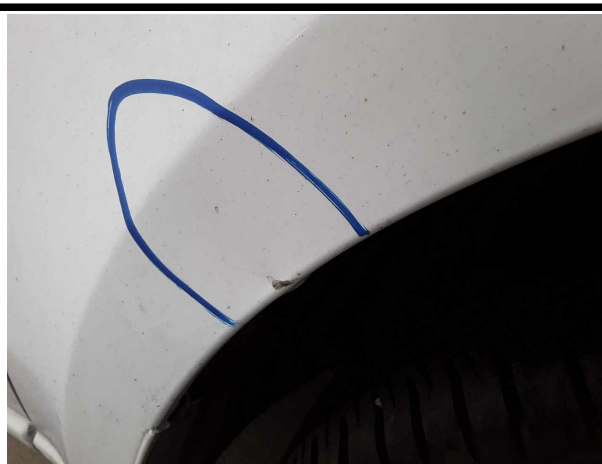
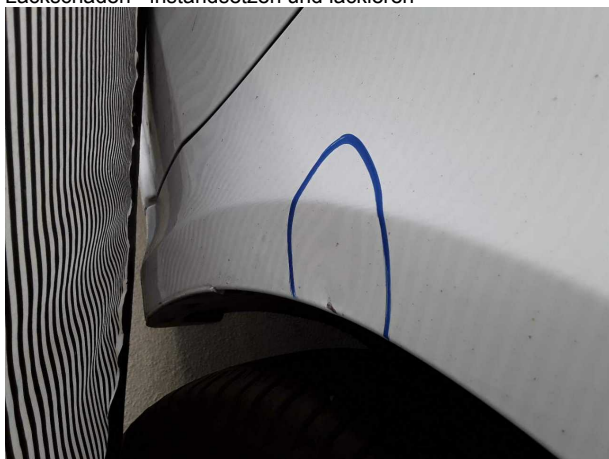
| Nr. | Bauteilgruppe | Beschreibung |
|---|---|---|
| 9 | Kotflügel rechts | Kotflügel rechts - Delle / Lackschaden - instandsetzen und lackieren |

**Beschädigung #9:** Kotflügel rechts: Kotflügel rechts - Delle / Lackschaden - instandsetzen und lackieren

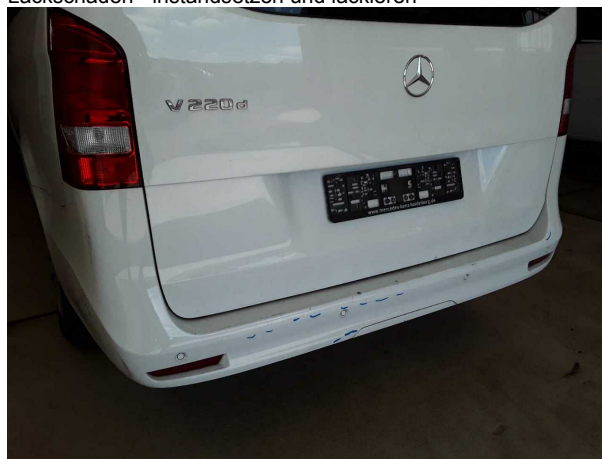
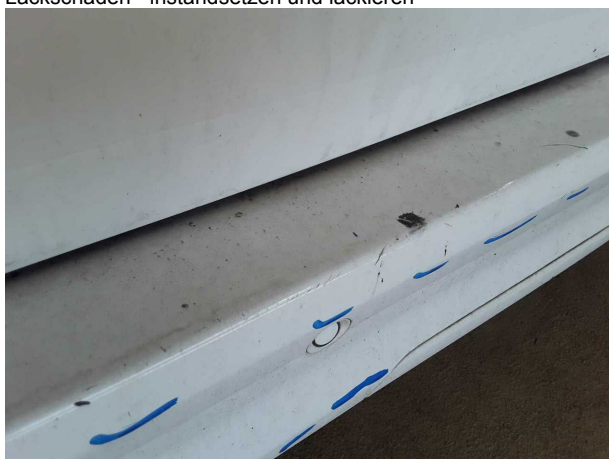
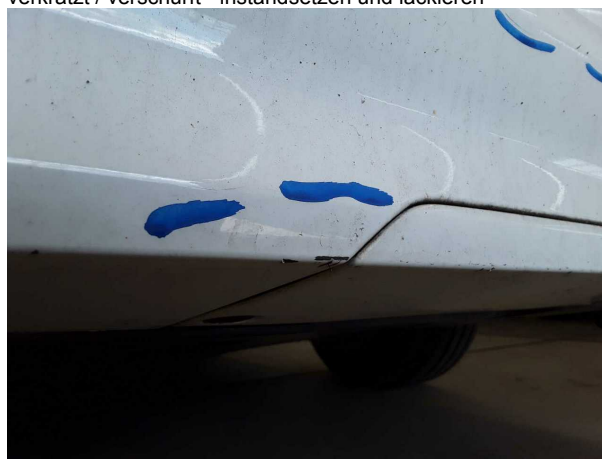
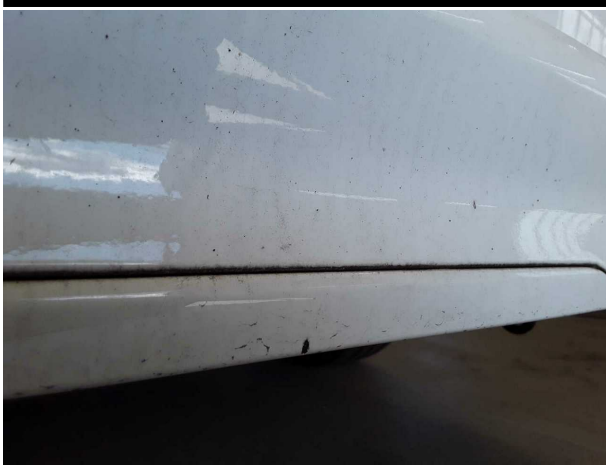
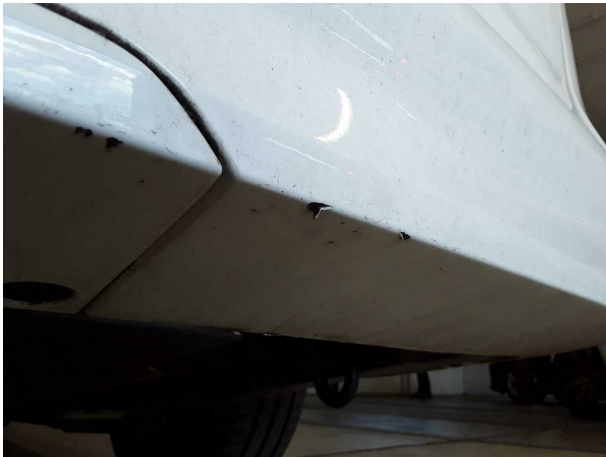
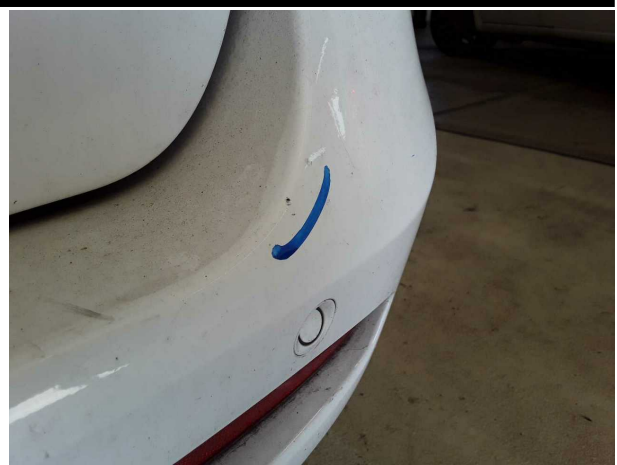
| Nr. | Bauteilgruppe | Beschreibung |
|---|---|---|
| 10 | Stoßfänger hinten | Stoßfänger hinten - verkratzt / verschürft - instandsetzen und lackieren |

**Beschädigung #10:** Stossfänger hinten: Stossfänger hinten - verkratzt / verschürft - instandsetzen und lackieren

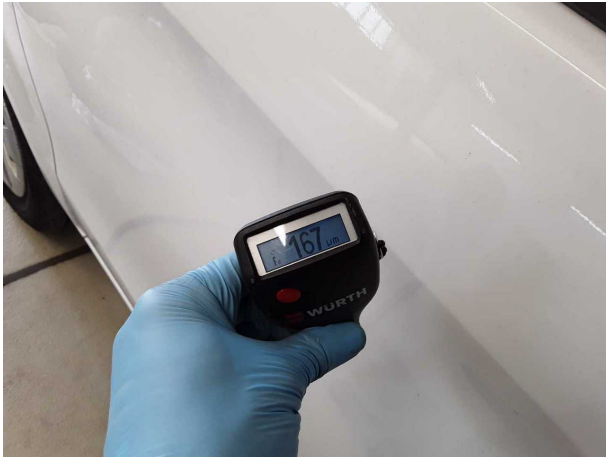
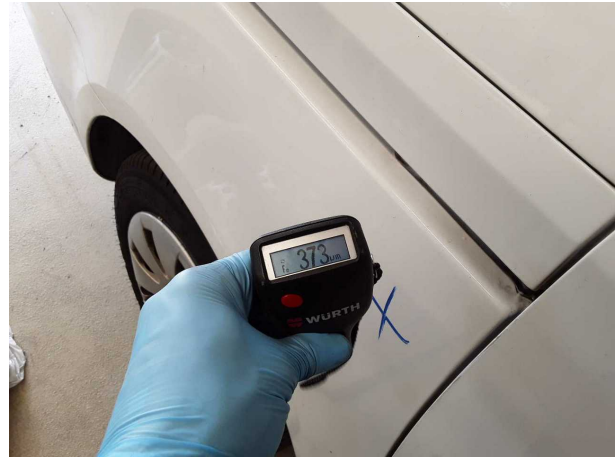
| Nr. | Ort |
|---|---|
| 1 | Seitenwand rechts, Tür hinten rechts, fachgerecht ausgeführt |

**Nachlackierung 1:** Seitenwand rechts, Tür hinten rechts

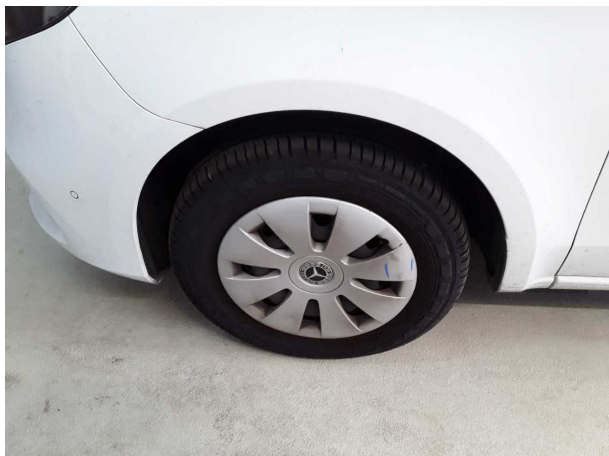
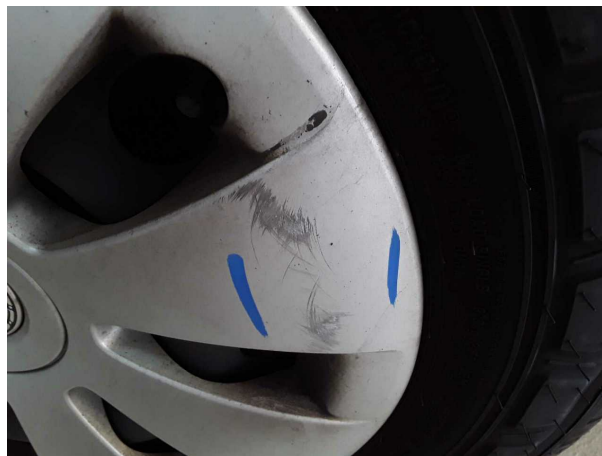
| No. | Component group | Description |
|---|---|---|
| 2 | Wheel / tyres | Wheel cover - front left side - Scratched - Replace |

**Damage #2:** Wheel / tyres: Wheel cover - front left side - Scratched - Replace

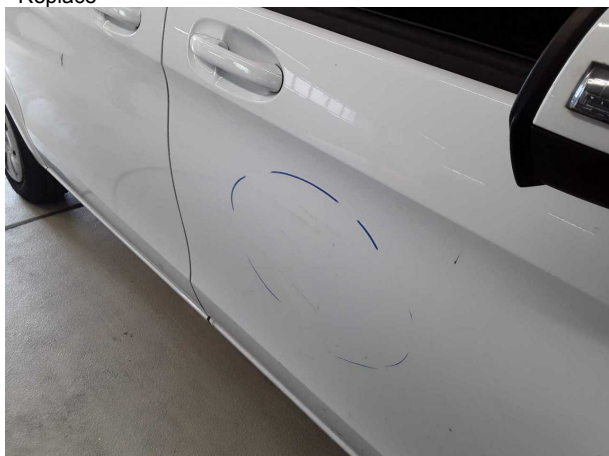
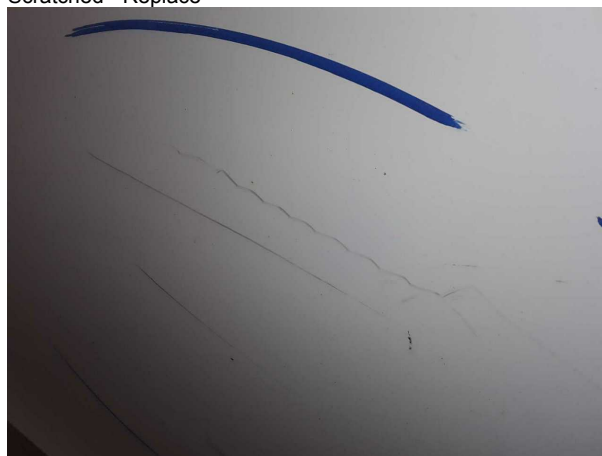
| No. | Component group | Description |
|---|---|---|
| 3 | Door - front right side | Door - Scratched - Cover / polish |

**Damage #3:** Door - front right side: Door - Scratched - Cover / polish

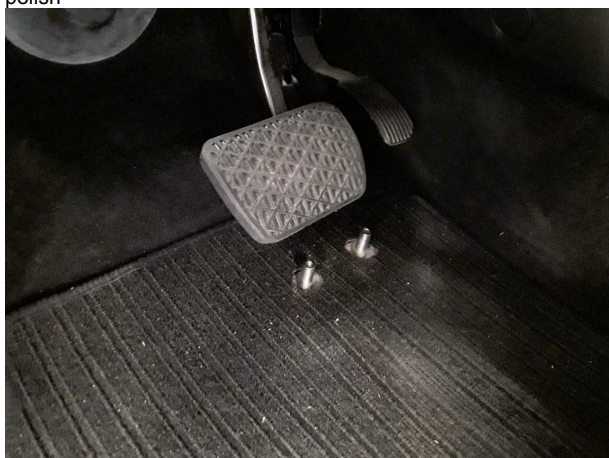
| No. | Component group | Description |
|---|---|---|
| 4 | Trim / covers | Floor mats - Holes - Replace |

**Damage #4:** Trim / covers: Floor mats - Holes - Replace

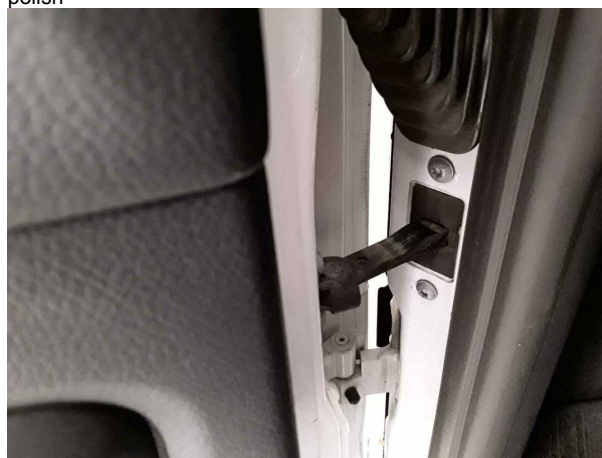
| No. | Component group | Description |
|---|---|---|
| 6 | Door - front left side | Door check strap / arrestor - Noise - Replace |

**Damage #6:** Door - front left side: Door check strap / arrestor - Noise - Replace

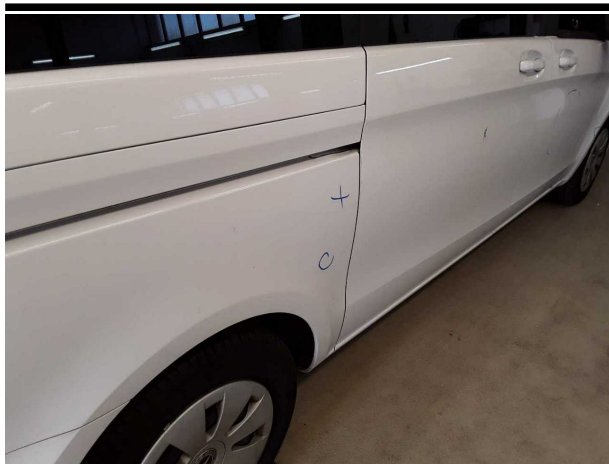
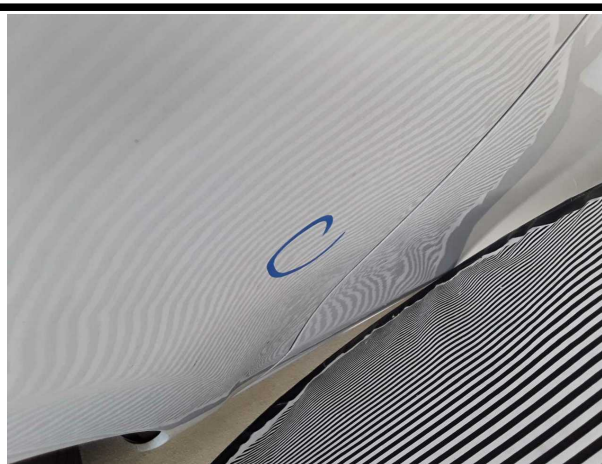
| No. | Component group | Description |
|---|---|---|
| 7 | Side panel - rear right side | Side panel - dent(s) - Smooth repair work |

**Damage #7:** Side panel - rear right side: Side panel - dent(s) - Smooth repair work

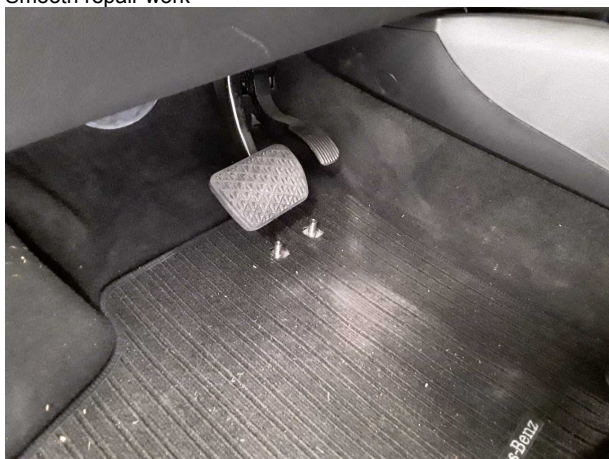
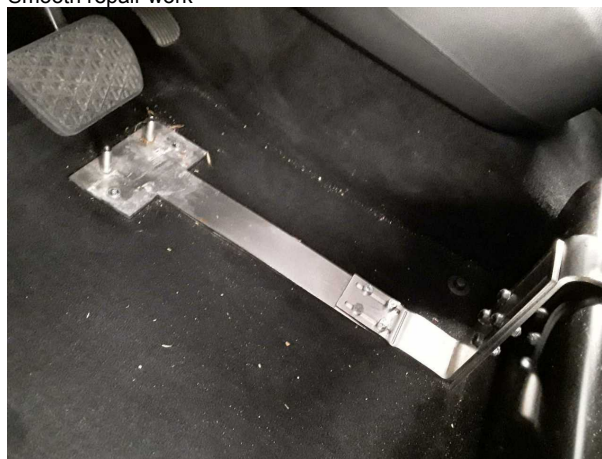
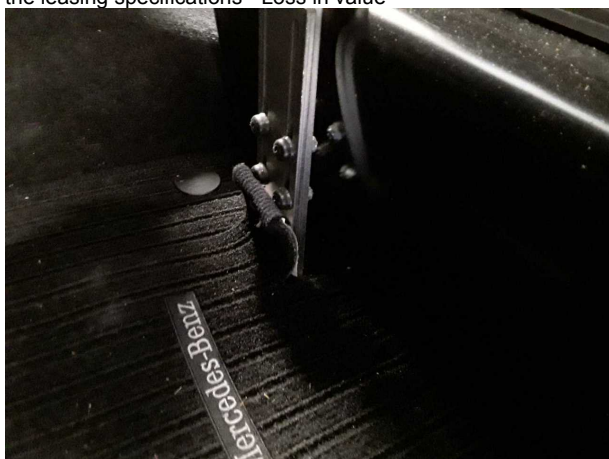
| No. | Component group | Description |
|---|---|---|
| 8 | Trim / covers | Carpet - front left side - Does not meet the leasing specifications - Loss in value |

**Damage #8:** Trim / covers: Carpet - front left side - Does not meet the leasing specifications - Loss in value

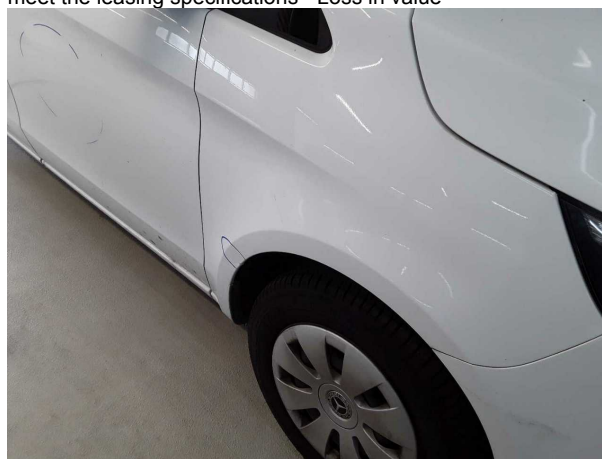
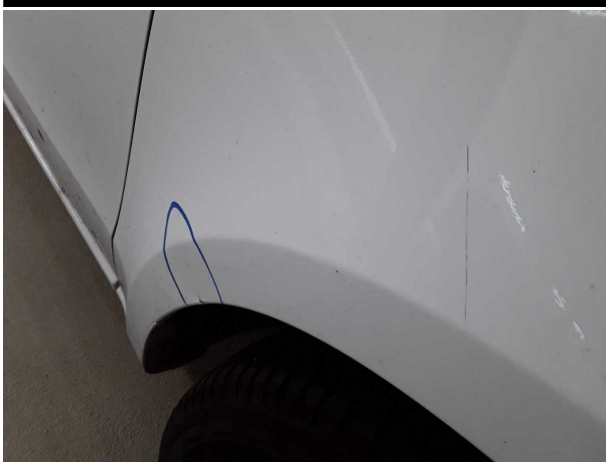
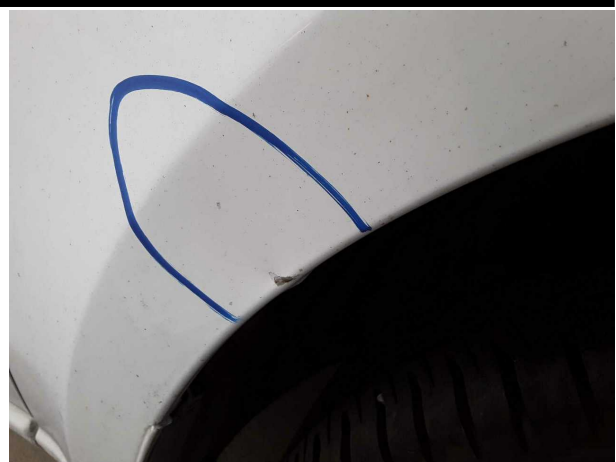
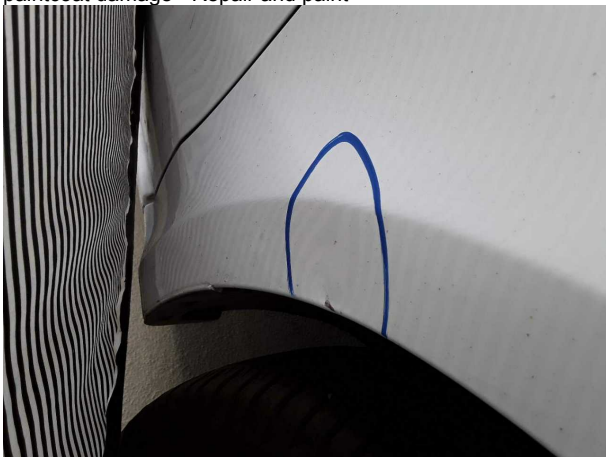
| No. | Component group | Description |
|---|---|---|
| 9 | Mudguard - right side | Mudguard - right side - Dent / paintcoat damage - Repair and paint |

**Damage #9:** Mudguard - right side: Mudguard - right side - Dent / paintcoat damage - Repair and paint

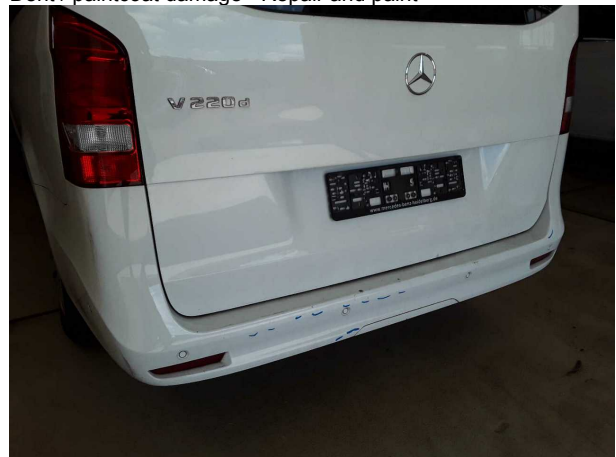
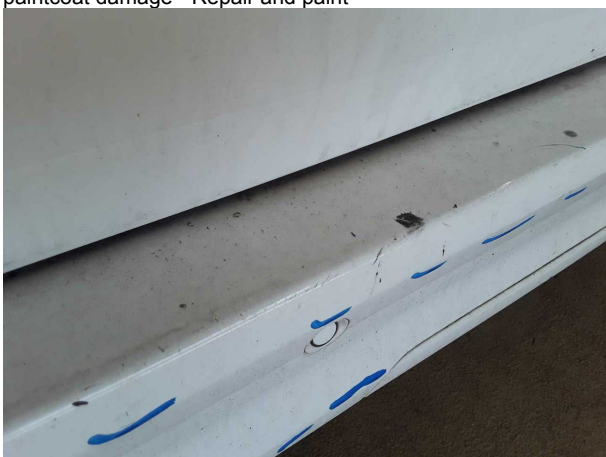
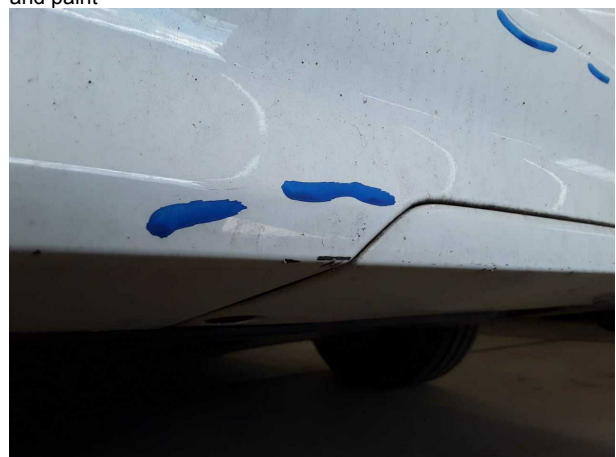
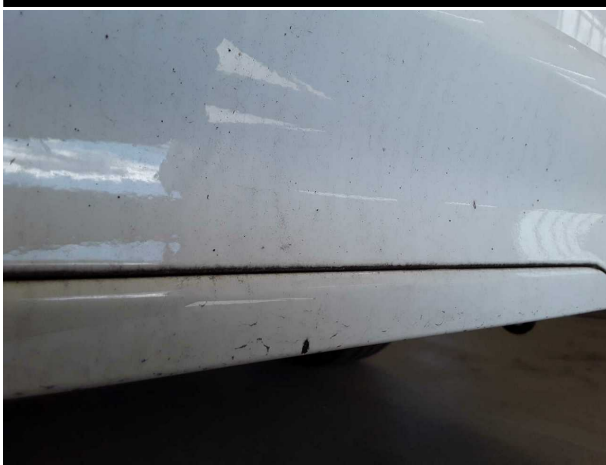
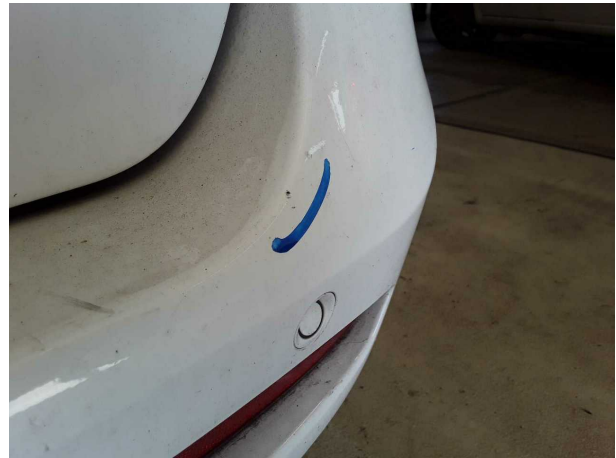
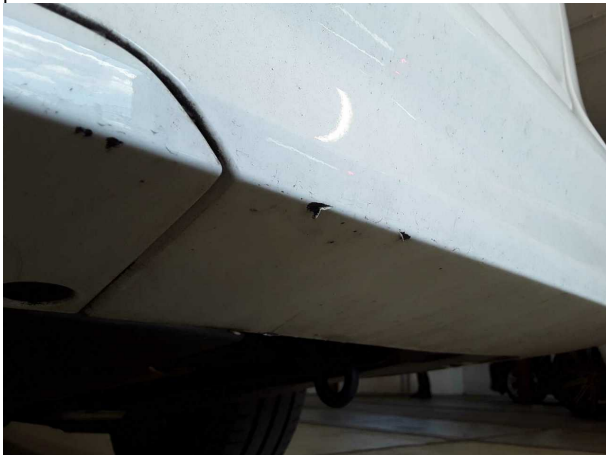
| No. | Component group | Description |
|---|---|---|
| 10 | Rear bumper | Rear bumper - Scratched - Repair and paint |

**Damage #10:** Rear bumper: Rear bumper - Scratched - Repair and paint

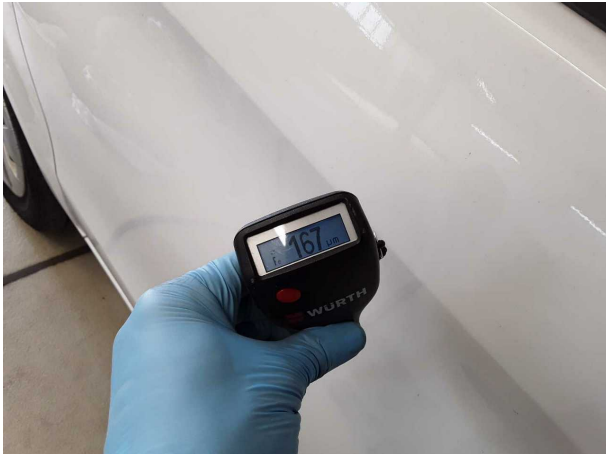
| No. | Location |
|---|---|
| 1 | Side panel - rear right side, Door - rear right side, Professionally carried out |

**Repainting 1:** Side panel - rear right side, Door - rear right side
