Zustandsbericht

Protokollnummer: 46178859
Auftrags-Nr / Referenz: 22529034
Besichtigungsdatum: 26.06.2026

Hersteller / Modell	ORA Funky Cat 300 Pro		
Kennzeichen		Fahrgestellnummer	LGWEEUA54PK638945
Erstzulassung	16.05.2024	Laufleistung (abgelesen)	13.645 km
HSN/TSN	2280 / AAB 00003	Kraftstoffart / Zylinder	Elektro / 0
Fahrzeugart	PKW Limousine	Antriebsart	Frontantrieb
Schadstoffklasse	2017/1151;WLTP;reine Elektr...	Getriebe / Anzahl Gänge	Direktantrieb
Farbe	Mars Red Metallic	Besichtigungszustand	bedingt: Licht/Nässe/Schmutz
Leistung / Hubraum	60 kW / 0 ccm	Nächste HU	05/2027
Wartungsheft / Nachweis	nicht vorhanden	Restlauf bis Service	
Letzte Wartung		Polsterart	Leder
Vorschaden	Keine Feststellbar	Polsterfarbe	Schwarz
Nachlackierung	Keine Feststellbar	zul. Gesamtgewicht	1.970 kg
Dokumente	ZB vorhanden	Anzahl Halter	unbekannt
Schlüssel soll/ist	2/2	Anzahl Sitze / Türen	5 / 5
Vertragsnummer	10070211	Re-Import

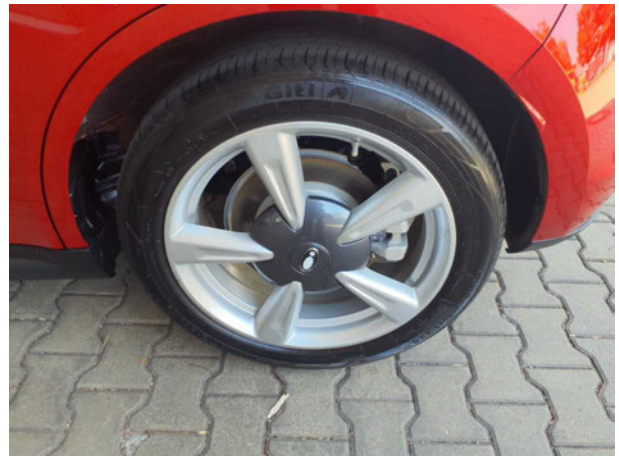
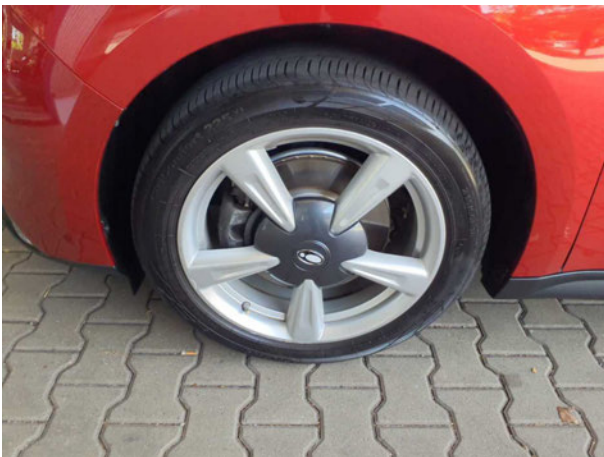
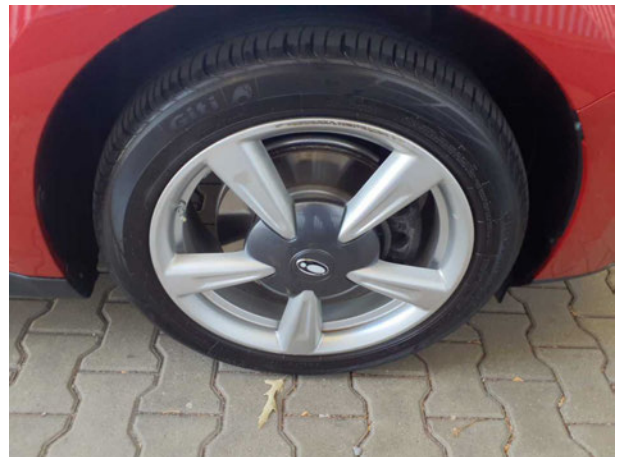
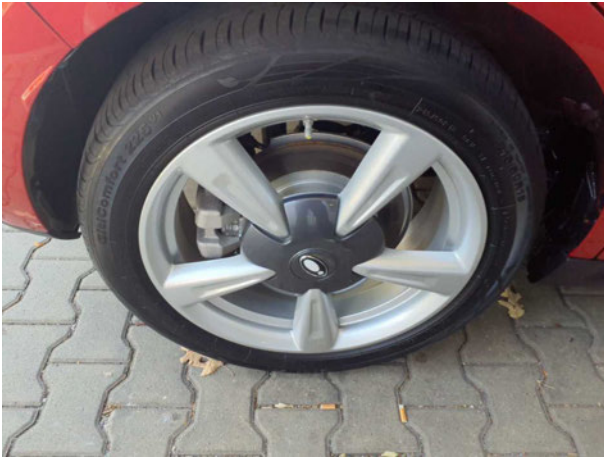
Abbildung 16: Montierte Bereifung

Achse	Reifengröße	Reifentyp	Hersteller	Profiltiefe	Verkehrstauglichkeit
1	215/50 R18 96V	Sommerreifen auf Leichtmetall	Sonstige	6mm / 6mm	i.O.
2	215/50 R18 96V	Sommerreifen auf Leichtmetall	Sonstige	6mm / 6mm	i.O.

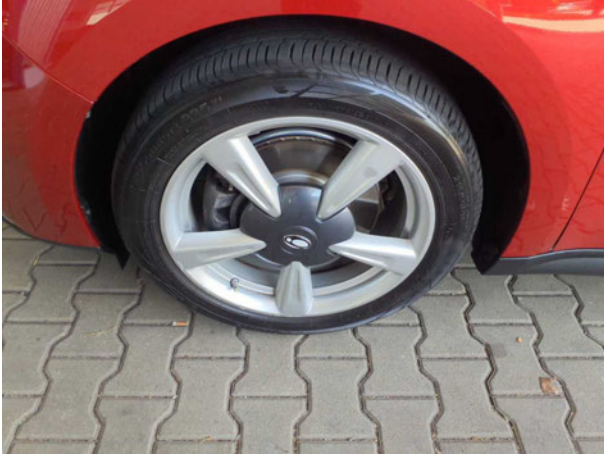
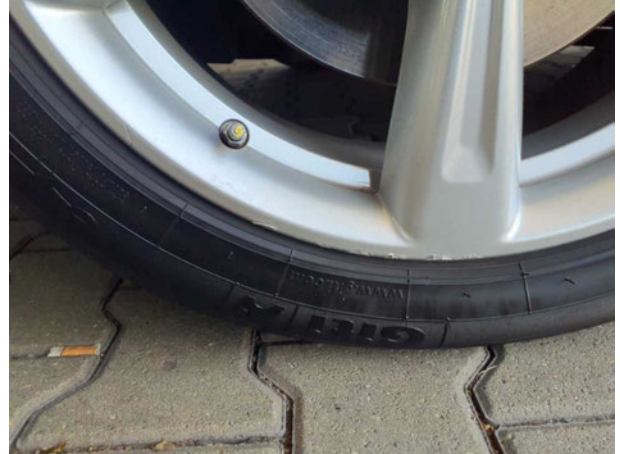
Nr.	Bauteilgruppe	Beschreibung
1	Rad/Reifen	Leichtmetallfelge vorn links - verkratzt / verschürft - Wertminderung
2	Rad/Reifen	Leichtmetallfelge vorn rechts - verkratzt / verschürft - Wertminderung
3	Unterlagen	Serviceheft (fehlt - Wartung - 30000km/24Monate - kein Nachweis) - entspricht nicht den Herstellervorgaben - Wertminderung

Beschädigung #1: Rad/Reifen: Leichtmetallfelge vorn links - verkratzt / verschürft - Wertminderung

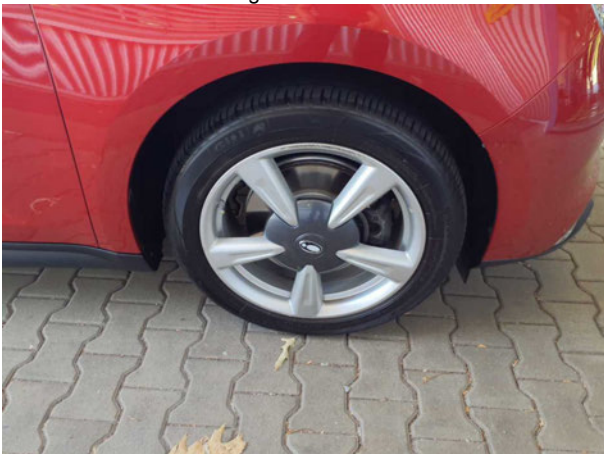
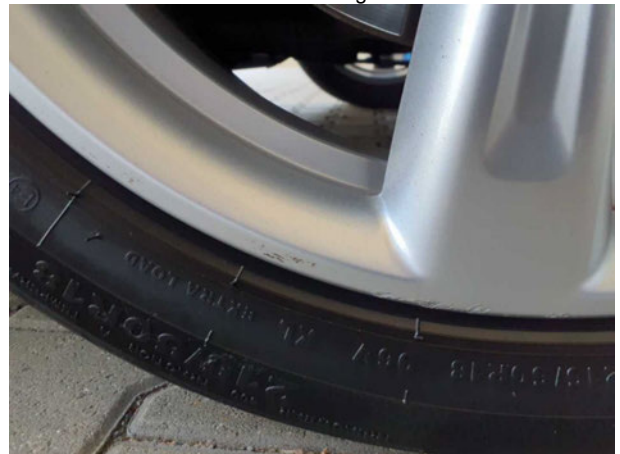
Beschädigung #2: Rad/Reifen: Leichtmetallfelge vorn rechts - verkratzt / verschürft - Wertminderung
